## アスベスト大気濃度調査に係る予備調査の結果について

平成 23 年 4 月 27 日(水)  
環境省水・大気環境局大気環境課  
直通：03-5521-8295  
代表：03-3581-3351  
課長：山本 光昭(6530)  
課長補佐：栗林 英明(6533)  
担当：山口 久雄(6534)

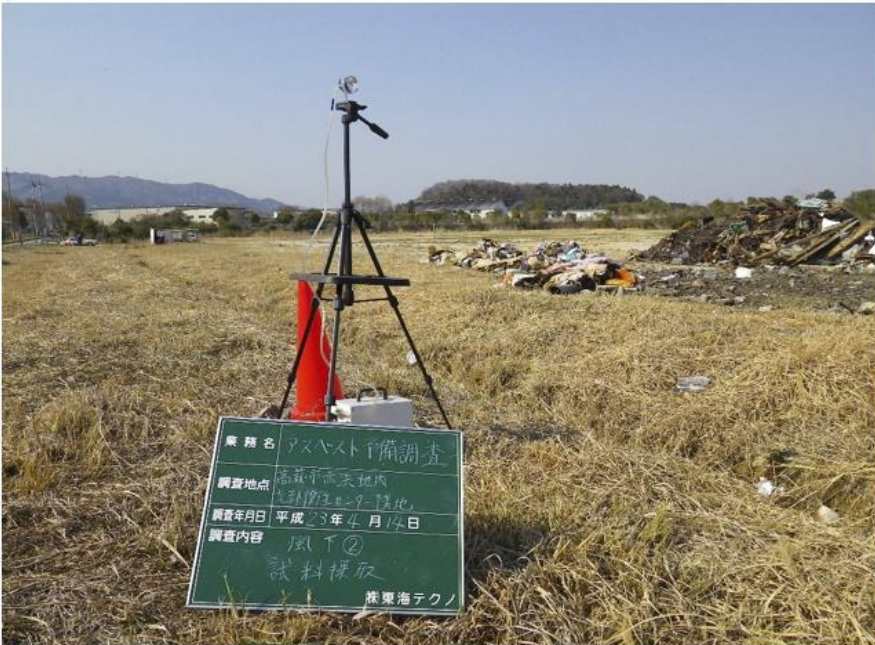
<p style="text-align: center;">1</p> <p style="text-align: center;">日時 平成23年4月14日</p> <p style="text-align: center;">住所 高萩市赤浜地内</p> <p style="text-align: center;">説明欄</p> <p style="text-align: center;">試料採取状況 集積場内 風下②</p> <p style="text-align: center;">近景</p>

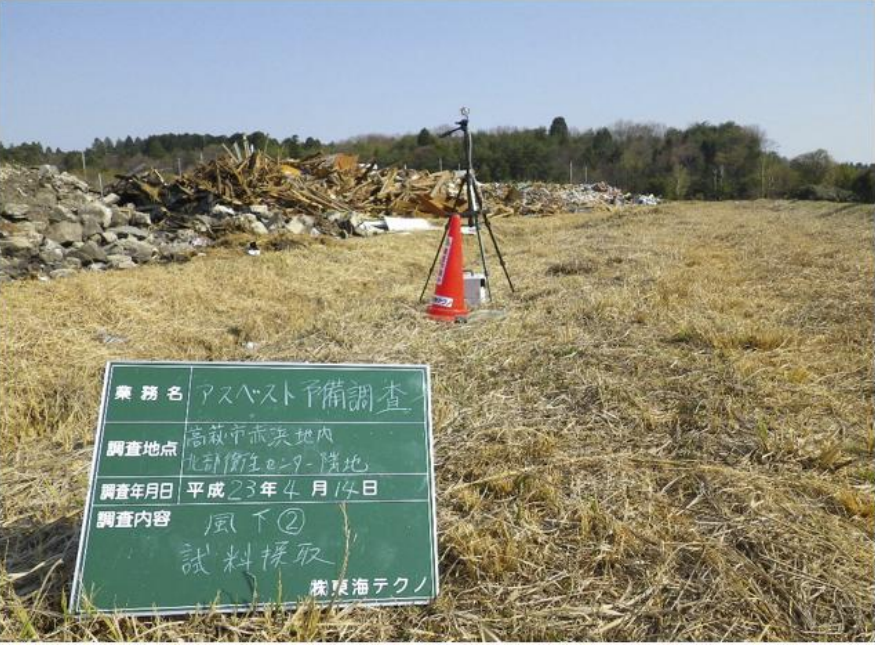
<p style="text-align: center;">2</p> <p style="text-align: center;">日時 平成23年4月14日</p> <p style="text-align: center;">住所 高萩市赤浜地内</p> <p style="text-align: center;">説明欄</p> <p style="text-align: center;">試料採取状況 集積場内 風下②</p> <p style="text-align: center;">遠景</p>

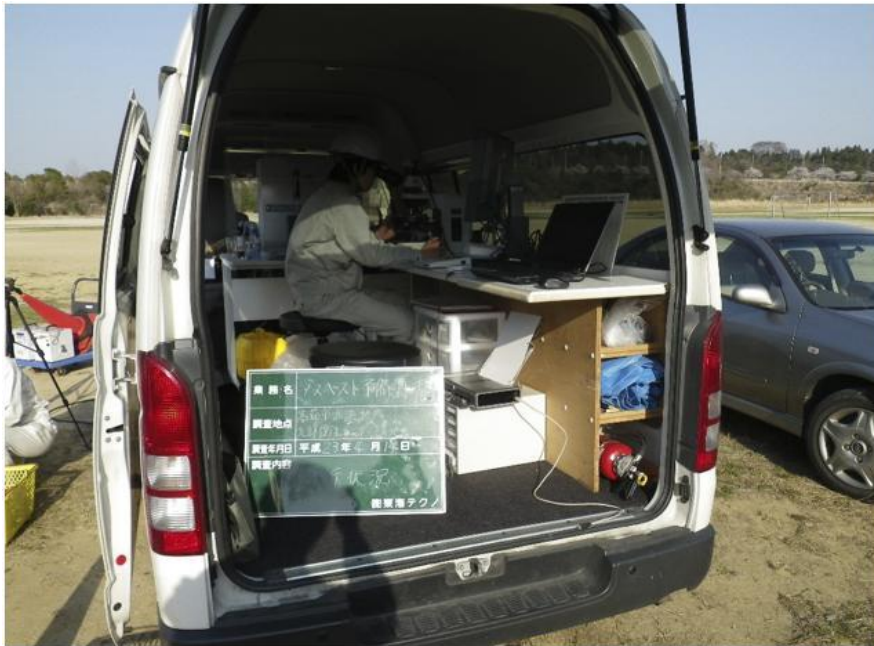
3

分析状況

位相差／偏光顕微鏡観察

近景

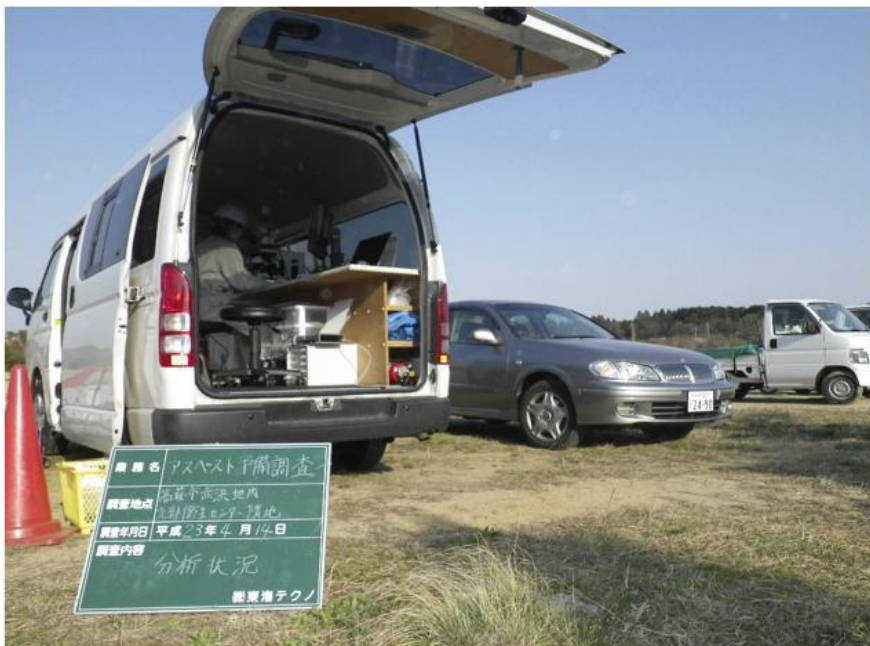
4

分析状況

位相差／偏光顕微鏡観察

遠景
