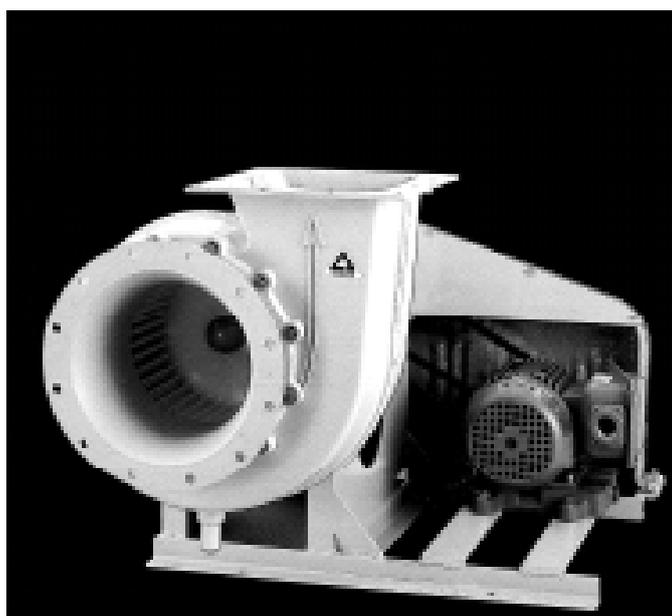
図 25 シロッコファン

しかしながら、安定した換気能力を維持するため、多くの施設で換気孔には、換気扇を設置している。温泉浴槽では、一般家屋等で使用される換気扇と同様の形状であるものの、換気能力を高めた有圧換気扇が使用されている。いわゆる産業用の換気扇である。硫化水素は金属部品を腐食する上、浴室内は湿度が高いため、硫化水素が発生する浴室では、通常の有圧換気扇では長期間の使用に耐えないことが指摘されている。硫化水素濃度が高い場合、高耐食性の有圧換気扇が使用される。ヒアリング等により、実際に硫化水素泉で使用されている、高耐食性有圧換気扇を製造するメーカーは 2 社のみであった。そのうち 1 社は 2012 (平成 24) 年に製造を終了している。現在生産を行っているメーカーのホームページによると、税別で本体が 169,000 円で販売されている。したがって、耐食性の換気扇を設置した場合、電源の確保ができていれば、ダクト工費を含め 20 万円前後の費用を要するようである。

また、通常の換気扇ではなく、シロッコファンと呼ばれる換気扇がある。こちらは工場や厨房設備等で使用されることが多い。モーター部分を排気ガスが通過しないため、羽根部分に合成樹脂を使用すれば、高温には使用できないものの、硫化水素等の腐食性ガスや湿度の高い環境でも使用することが可能となる。図 25 に、協和化工株式会社カタログからシロッコファンの外観を示す。図 25 に示したタイプでは、図の左から中央のラッパ状の部分が羽根部分となる。図 25 のタイプではモーター動力をベルトで羽根に伝達しているが、モーターと羽根部分を同軸受で接続したタイプも市販されている。

シロッコファンを設置した場合、使用条件により価格の差はあるものの、定価ベースで 50 万円程度を要するようである。取り付け工事費は、設置するだけなら公共工事設計労務単価等のダクト工程度でよいが、耐食性のダクトを使用した場合等、より高額の工事費を必要とする。

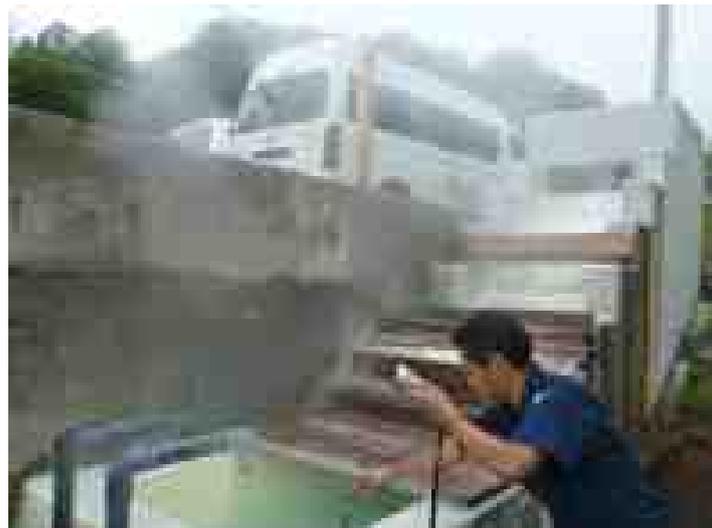
図 28 ばっ気槽

図 26 のタイプのばっ気槽は、ふたの無い単純な木製の柵に上部から温泉を落下させ、硫化水素をばっ気するタイプである。一方、図 27 のタイプのばっ気槽は、縦 2m×横 1m で深さ 0.3m 程度の木製のふたの無い柵の内部に段差やスリットを組み込んだものを斜めに設置し、柵の最上部から温泉を流下させてばっ気するタイプで、柵の内部の段差やスリットはばっ気効果を上げるように工夫されたものである。図 28 のばっ気槽は耐酸性コーティングを施したコンクリート製のばっ気槽で、階段状の槽内を温泉が流下することによりばっ気を行うタイプである。これ以外にも塔状のばっ気槽（ばっ気塔）を設置し、上部から温泉
