環境省委託業務報告書

平成 27 年度温泉を原因とする
中毒事故等対策検討委託業務

2016 年 3 月

公益財団法人 中央温泉研究所

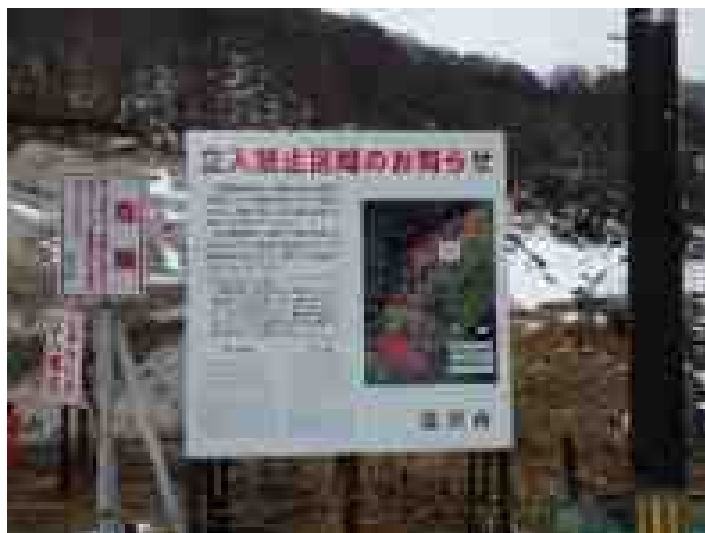
図 1 注意掲示板

事故発生後, 湯沢市は「湯沢市泥湯温泉硫化水素調査検討委員会」を設置し, 危険個所の特定や事故の発生原因等を検討した。現在事故現場付近は立ち入り禁止になっており, 周辺の危険個所にも立入禁止柵や注意掲示板が設置されている。泥湯温泉周辺の県道では以前から噴気活動が確認されており, 硫化水素中毒防止だけでなく道路維持管理のため, 秋田県雄勝振興局が週 2 回, 湯沢市が週 1 回のペースで, 噴気の状態, 掲示板に異常がないか調べる他, 硫化水素濃度の測定を実施している。

2015 (平成 27) 年 12 月 16 日に現地調査を行った。図 1 に注意掲示板の写真を図 2 に事故現場の写真を示す。湯沢市の取り組みについてはヒアリング結果としてまとめた (3-3. ヒアリング結果のまとめ 8 参照)。

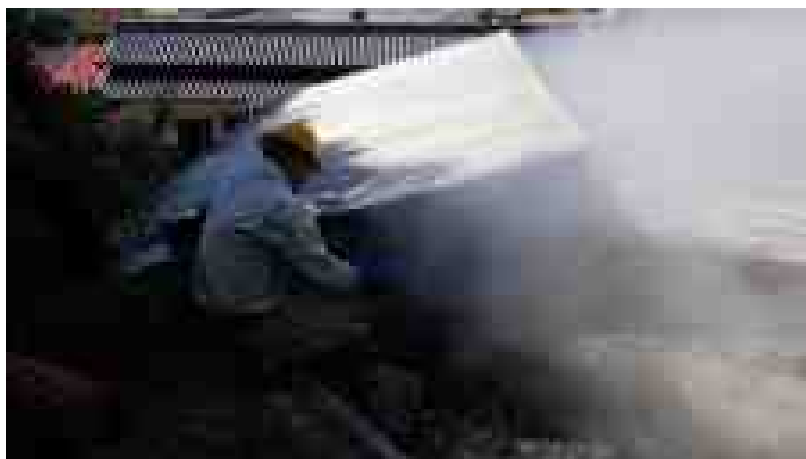
図 17 小浜歴史資料館

2015（平成 27）年 9 月 8 日に一般社団法人小浜温泉エネルギーに協力いただき調査を行った。温泉分析書によると小浜温泉の泉質はナトリウム - 塩化物泉が一般的で，ほぼ 100 の泉温を持ち，中には泉温が 102 を記録する源泉もある。温泉水と共に加圧蒸気が発生していると考えられる。温泉分析書に示された遊離二酸化炭素濃度は，多くても 20mg/kg となっている。今回小浜歴史資料館とほっとふっと 105 で，酸素濃度，二酸化炭素濃度及び硫化水素濃度を測定した。二酸化炭素濃度は非分散型赤外線式検知器及び検知管，硫化水素濃度は，検知管を用いて測定した。

ほっとふっと 105 貯湯槽内は、二酸化炭素濃度、酸素濃度共に、中毒や酸欠により死にいたる濃度に達していた。小浜温泉は、100 近い高温泉が水蒸気を伴い湧出する温泉であり、水蒸気による火傷に注意する必要があることは明白であるが、温泉分析書から判断する限り二酸化炭素泉でも硫黄泉でもなく、特にガス対策が必要な源泉ではないと判断されかねない。これは、通常の温泉分析では、浴槽で利用する状態である液状の温泉を分析するためであり、湧出直後に空気中に拡散される温泉付随ガスの分析が行われなかったためである。

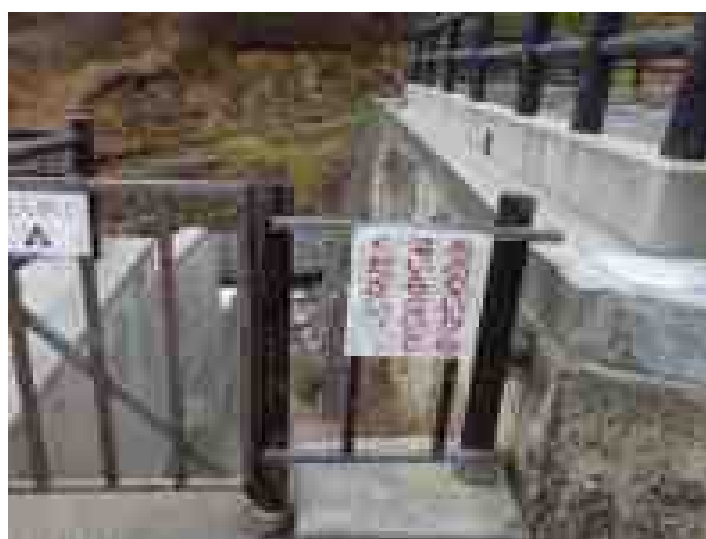
図 23 高湯温泉立入禁止区域

高湯温泉では、源泉やばっ気装置の存在する区域を立入禁止としており、その内部で作業する作業員は、ばっ気装置の修理等の特殊な場合を除き、源泉所有者や各旅館の施設管理専門職員に限られている。冬季積雪時には必ず複数人で作業を行い、雪洞の位置を把握する等硫化水素中毒に対して対策を講じている。図 23 に立入禁止区域の写真を示す。

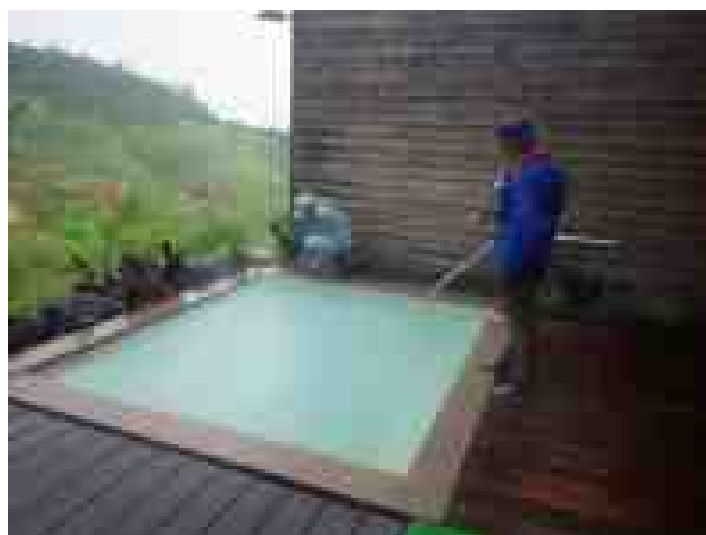
図 26 万座温泉浴槽調査

万座温泉及び草津温泉ではこれまでいくつかの硫化水素中毒事故が発生しているが、草津温泉では、スキー場等屋外で事故が多く起きているのに対し、万座温泉では温泉施設でも事故が多く発生している。この点を鑑み、群馬県では万座温泉の旅館利用客が増加する前の7月、12月及び2月に浴槽硫化水素濃度調査を実施している。通常調査は、群馬県薬務課（温泉担当課）、吾妻保健福祉事務所（管轄保健所）、嬭恋村役場（地元村役場）、万座温泉協会（地元観光協会）及び群馬県から依頼を受けた測定事業者等からそれぞれ数名が参加し、2班編成で調査を実施している。各旅館では旅館関係者が調査に立ち会い、設備構造等基準に示された、浴槽湯面から上方 10 cmの位置の硫化水素濃度、浴室床面から上方 70 cmの位置の硫化水素濃度を測定する他、脱衣室内床面から上方 70 cmの位置の硫化水素濃度及びばっ気装置解放面上方 70cmの硫化水素濃度測定を行っている。設備構造等基準を超える濃度の硫化水素濃度が検出された際には、群馬県担当者がその場で直ちに旅館関係者に改善を指導している。2015（平成27）年7月22日～23日に万座温泉現地調査を行い、23日に群馬県調査に同行した。

群馬県調査では、ばっ気されていることを確認するため、ばっ気装置解放面

上方 70cm の硫化水素濃度測定を参考測定するほか，積雪の無い7月調査時には資源量調査を目的とした源泉の泉温や湧出量及び電気伝導率の値も測定している。その際，周辺の立入禁止柵の状況等についても確認し，問題があれば改善するよう指導している。

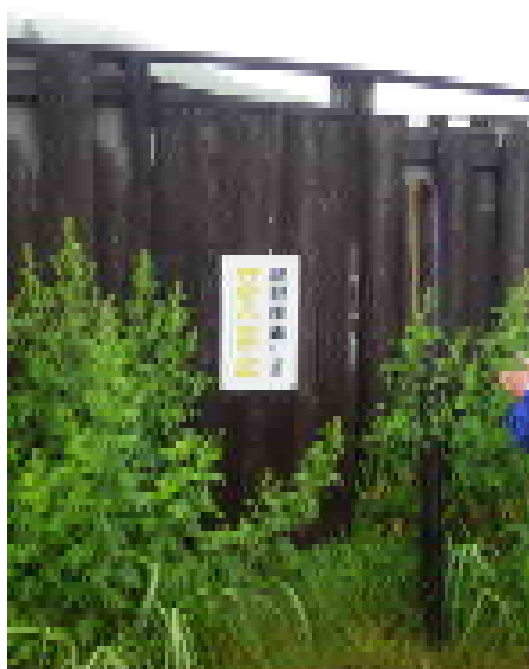
図 27 ばっ気槽立入禁止柵と注意看板

図 27, 28 は、ばっ気装置や源泉付近の立入禁止を示す看板である。図 29 に示すような高濃度硫化水素が発生するエア抜き管や源泉施設が複数あり、中毒事故の危険性のある場所では、危険個所ごとに掲示を行うことが困難であるため、その付近一帯を立入禁止としている。

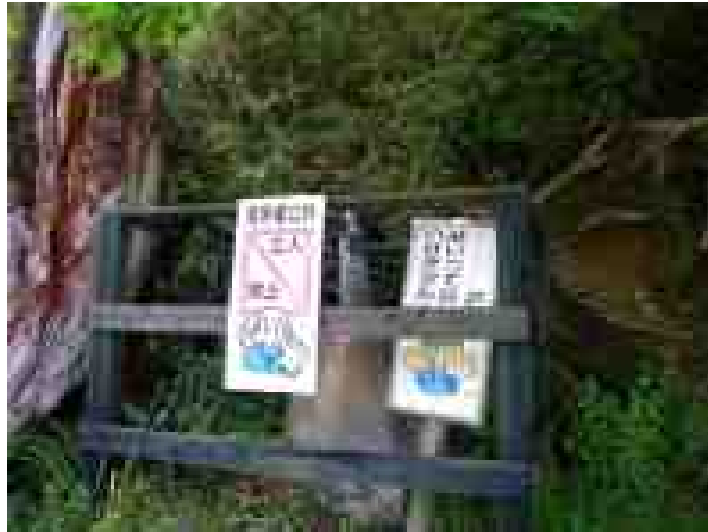
図 32 エア抜き管付近の立入禁止措置

給湯事業を行う奥日光開発株式会社に話を伺った。日光湯元温泉では、死亡に至るような硫化水素中毒事故は近年報告されていない。しかしながら、日光湯元温泉には、修学旅行や林間学校で宿泊する児童が多く、源泉公園では児童の自然観察会が開かれることがある。奥日光開発株式会社や日光湯元旅館協同組合では、児童や旅行客が不用意に源泉付近に立ち入らないよう掲示物や立入禁止柵を設置し注意喚起を行っている。特に児童は源泉小屋の中に顔を入れて中を覗き込むような予期せぬ行動をとることが考えられるため、観光地に似つかわしくないものの、見やすく派手な看板を設置している(図32)。
