<テン侵入経路の確認（4月4日追加）>

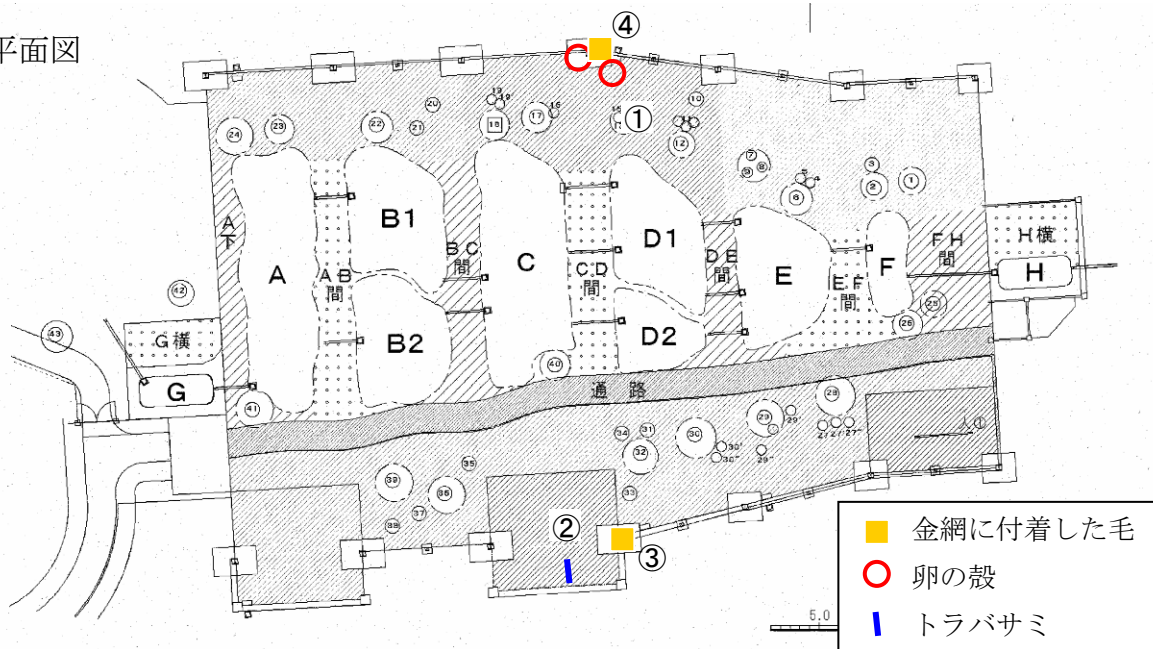
平面図

■4月4日朝、金網とネットの間に卵の殻を確認 …①

■隙間を塞ぐために設置されている溶接金網（2箇所）にテンの毛が付着 …③・④

③3月15日にヘアトラップにてテンの毛を採取した箇所（資料1-2のP14）において確認。  
この箇所は、3月15日以降テンが通過した形跡がなく、テンがヘアトラップを嫌う傾向があると推察されたため、3月29日にトラップを外していた。

④卵の殻があった箇所の上部の隙間にて確認。また隙間の内側に、卵の殻を確認した。この卵の殻は割られて日数が経っており、持ち去られた日は不明である。この場所は3月29日の朝、積雪に残った足跡を調査した際に侵入の可能性があると考えられた箇所（資料1-2のP13、図中記号③）である。

※③④の隙間は、いずれも隙間調査におけるタイプC（天井部と柱の境界）であった。
