合同会社 北海道山岳整備

2018年度 活動報告書

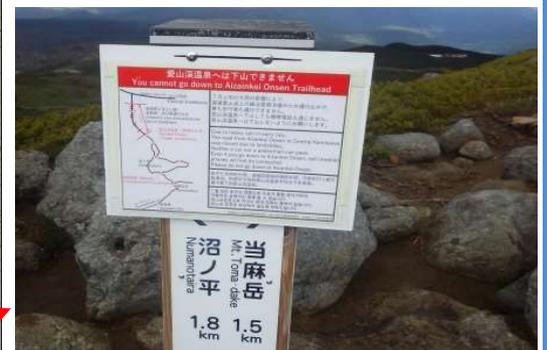
当麻乗越の標柱に愛山溪温泉の通行止め情報を表示（環
 境省）。10月に回収。
 英語等 4 国語表記で、外国人にも対応した表示板。

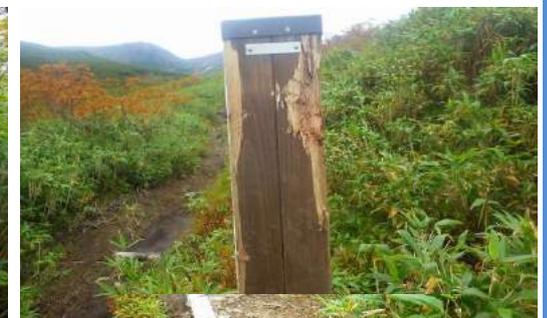
7月初旬まではヒグマと遭遇した登山者あり。
 8月以降の巡視でも足跡やフンがあり、気配は多かつ
 た。

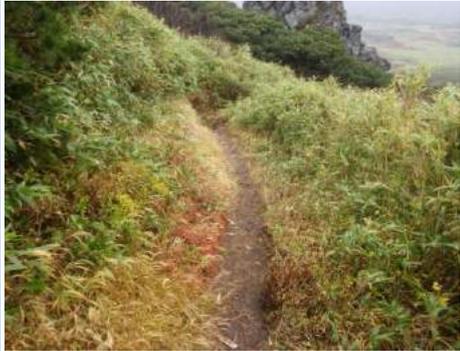
全域にわたって刈り払い（機械刈り）が完了。

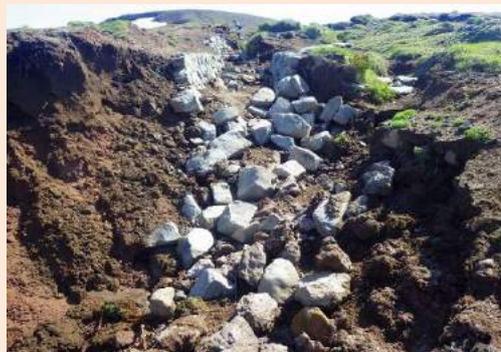
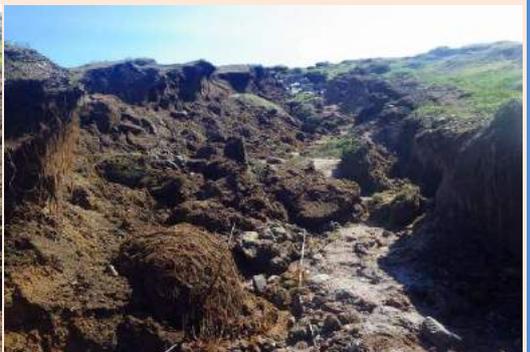
中岳分岐～間宮岳 登山道補修

7月初旬の豪雨により大きく崩壊した間宮城周辺。距離40mほどが侵食されており、場所によっては1.5mほどの陥没状態になっている。
 侵食箇所の過去の対比を行ない情報発信し、北海道大学の先生に協力を仰ぎ状況判断をしていただき、環境省東川事務所が急きょに施工業務を発注。
 土壌の移動防止施工を行ない、今後流水侵食が起きても土壌流出を防ぐことを想定している。今後もモニタリングをしつつ追加施工を行なっていくことが望まれる。

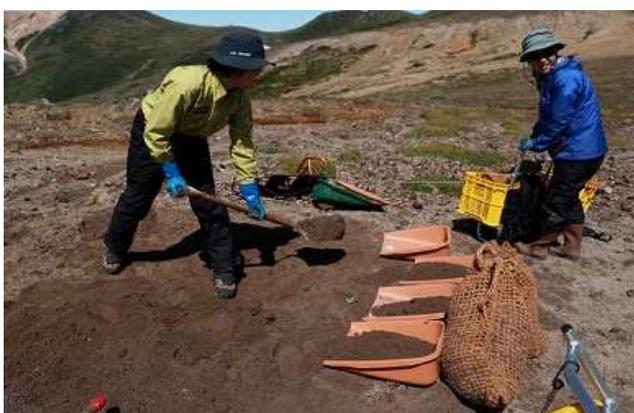
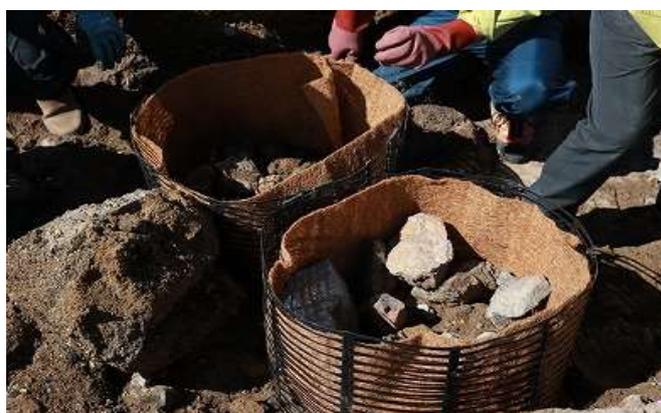
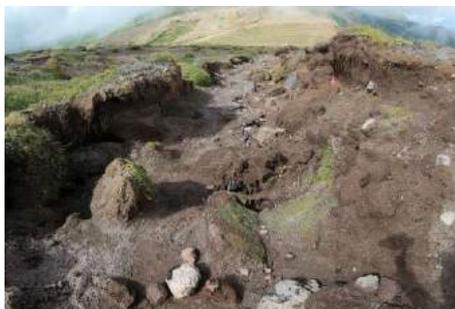
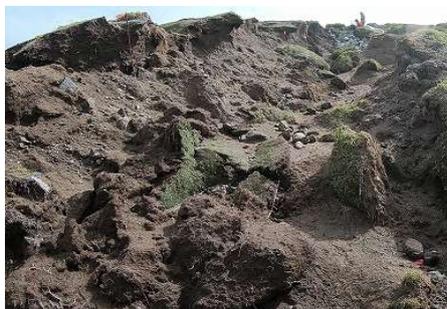
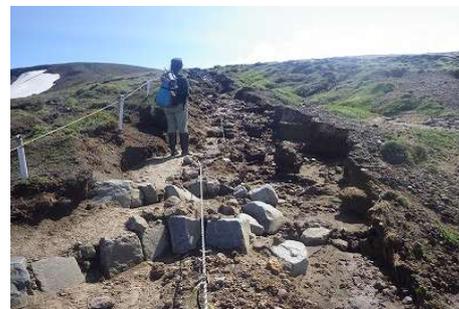
・7月初旬の豪雨により大規模に崩壊した登山道。最大1.5mほどが陥没するようになり、垂直に切り立った法面は更なる侵食の可能性が高かった。

・約37mの侵食距離に対し、今期は22mの施工を緊急的に行なった。

土留めやテナーに使用する土砂は、今回の侵食で流され、中岳分岐付近に溜まっているものを使用。

ヤシ土嚢とともに、テナーと呼ばれる強化プラスチックの土留め資材を使用。

・今後流水侵食が起きてても大規模な土壌流出を防ぐため、流れ出た土壌を少しでも戻し、今後の崩れと土留めを考えた施工を行った。

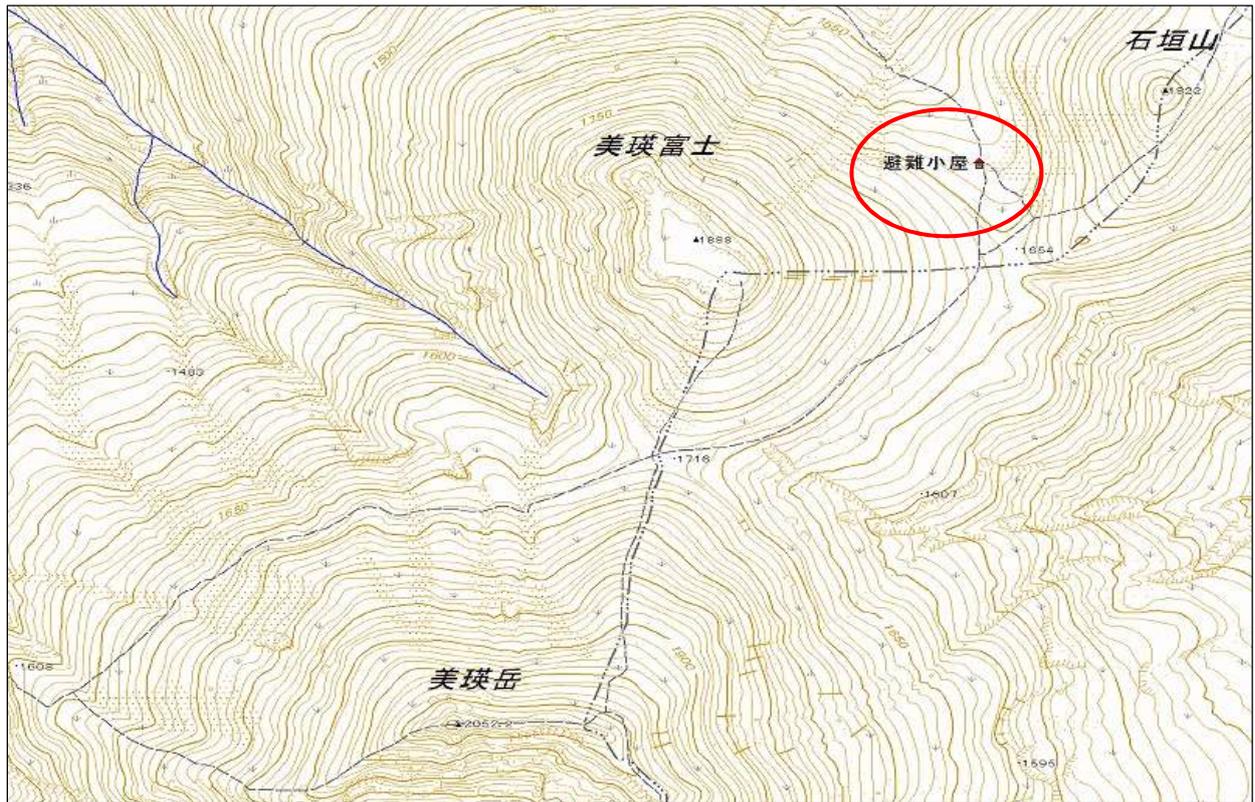
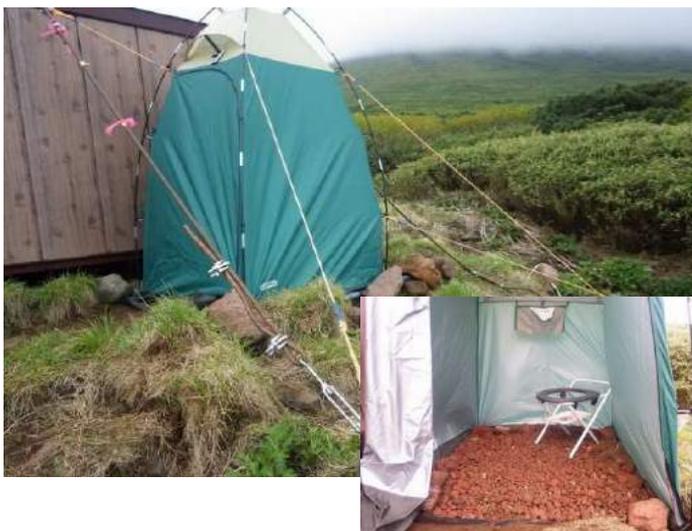
美瑛富士携帯トイレブース設置回収

9月初旬に北海道に上陸した台風により倒壊、9月14日に
代替りのブースを環境省東川自然保護官事務所が設置。

3年連続で倒壊。テントは強風に弱い。また、携帯トイレブースとしても狭い。
しっかりとしたブースになることが望まれる。

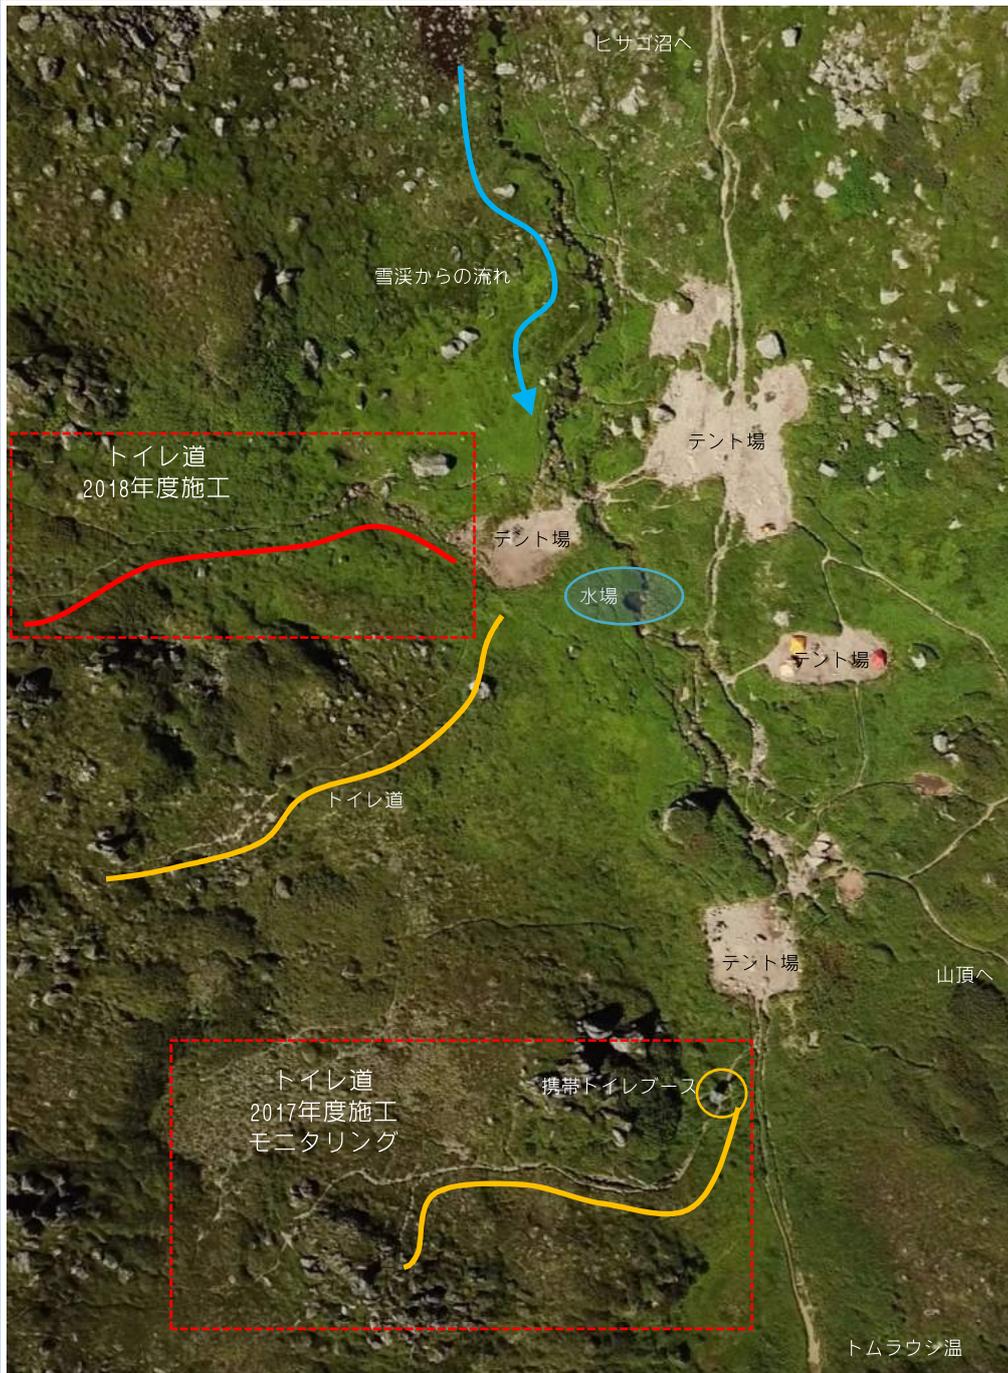
<南沼野営指定地空撮>

・2017年にヤシネットによる植生復元工を行ない、2年目の復元施工と前年のモニタリング。

・施工により、復元への変化が起きた場所と、全く変化しなかった場所、以前と同じように侵食が進んだ場所等があり、同じ施工をしても周辺的环境により結果が大きく違うことがわかった。

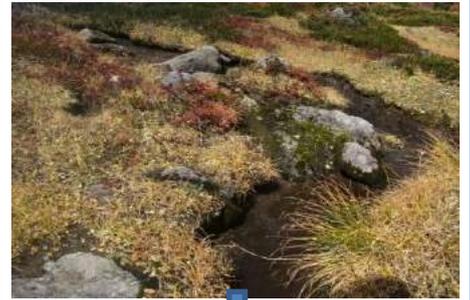
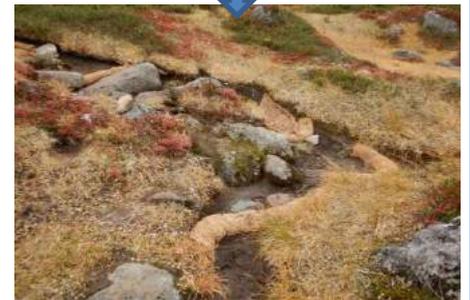
・ヤシネットに土壌を巻き込んだものを土留めとして使用。

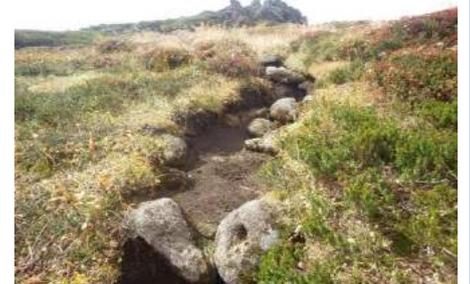
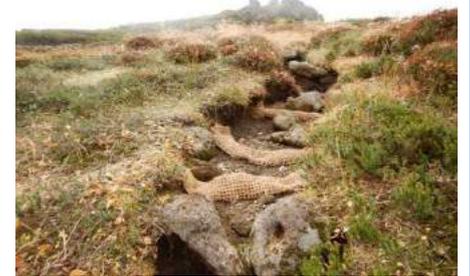
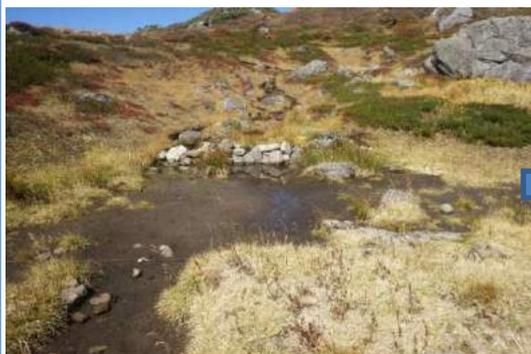
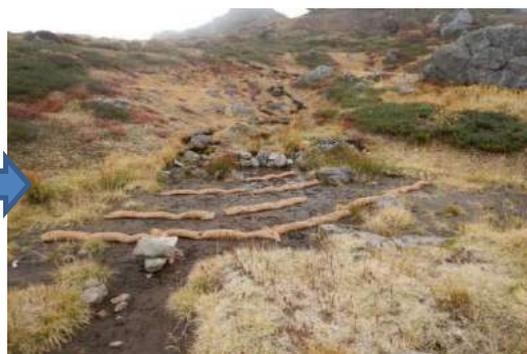
・ヤシネットを何も入れずに丸めたものを土留めとして設置。

・土壌堆積が起きている場所には、上部で土留めをするとともに、流水と一緒に流れてくる種子を受け止めることを考えてヤシネットを丸めたものを広範囲に設置。

・引っかけた種子からの発芽を期待している。

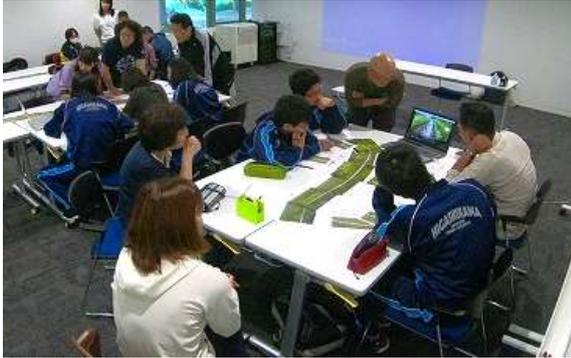
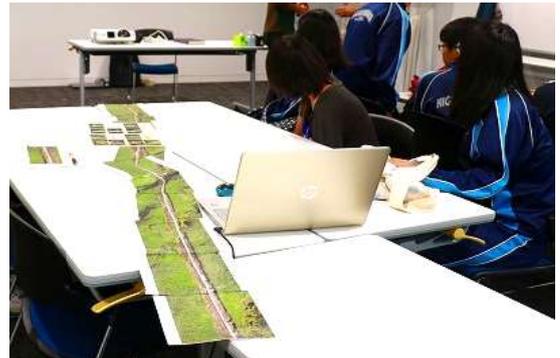
裾合平 木道調査

Aランク

ほぼ崩れがなく、問題なく歩ける

Bランク

崩れがあり、腐食は進んでいるが気にせずに歩ける

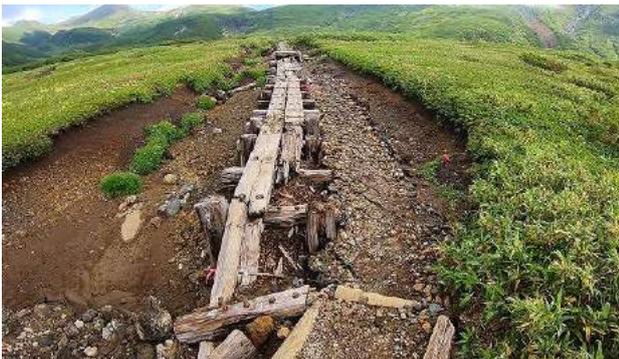
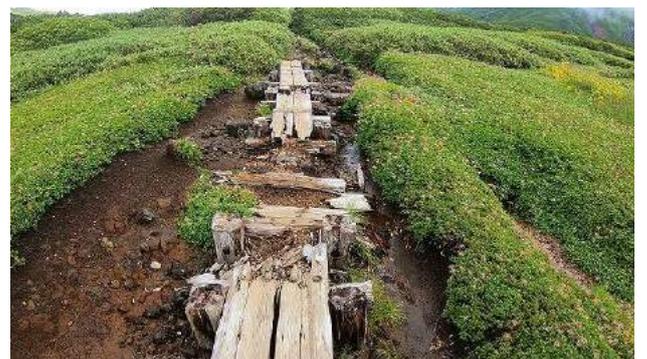
裾合平 木道調査

Cランク

木道の半分以上が崩れ、歩行に危険を感じる。注意しながら歩く状態

Dランク

木道のほとんどが崩れ、危険立ち止まり木道を降りて歩く状態

・動画の情報量は極めて多く、現場歩行時に気付かないことでも動画で気が付く事柄もある。しかし、勾配などの情報や危険度、安全性などの感覚的な事柄は実際に現場を経験しなければ理解できない。それらを踏まえて、ツールの一つとして大いに活用すべきと考える。
