平成22年度 サロベツ自然再生事業
園地跡地モニタリング調査業務

報告書

平成23年 3月

環境省北海道地方環境事務所

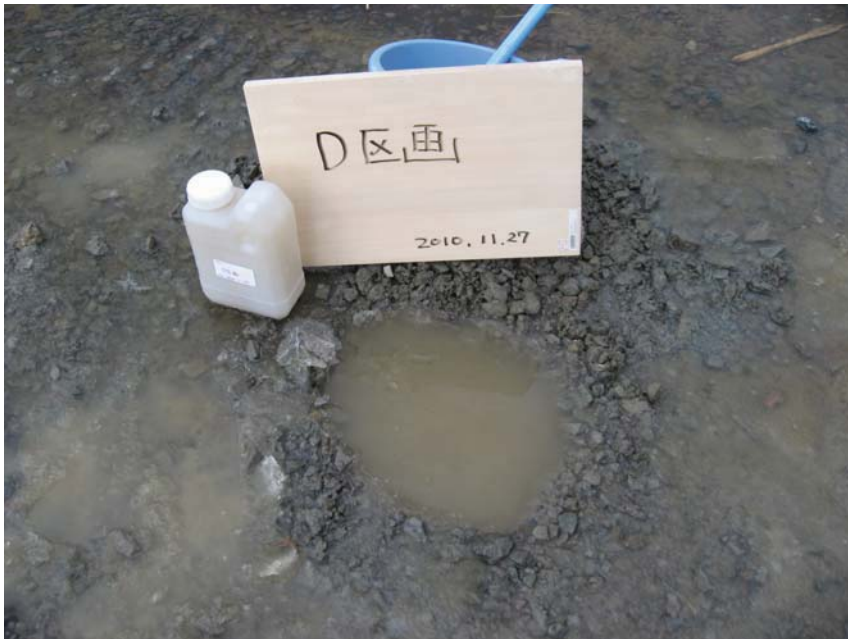
図 3-3 D区画の採水状況

水質分析の結果から、D区画の地下水には湿原地下水と比べてカルシウムイオン、マグネシウムイオン、炭酸イオン、硫酸イオンが多く含まれ、水素イオン濃度も弱アルカリ性を示し特徴的な水質となっている。

D区画は、先に撤去されたレストハウス跡の敷地に近く、レストハウスの影響を受けて水質が異なっている可能性が考えられる。現地調査時に、D区画南側のレストハウス跡を確認したところ、レストハウス跡地の一角に白色の堆積物が見られた。

今回のD区画の水質分析結果は、レストハウス跡にある堆積物の影響が作用しているものと推定され、今後のモニタリング結果の比較対象として盛土内の水質を代表しているかどうか検討する必要がある。そこで、盛土の地下水水質分析として、平成16年度に実施された「平成16年度サロベツ自然再生事業サロベツ原生花園園地敷地基礎調査業務」の水質分析結果を表4-1に示す（図4-4に平成16年度の調査位置図を示す）。

したがって、今後実施される土砂剥ぎ取りによる湿原再生工事における水質モニタリングでは、盛土材およびレストハウス等からの影響により溶存成分が大きくなっている盛土内の地下水水質が、周辺湿原部と同じように貧栄養な地下水に変化していくかどうか注目して観測を実施することが重要である。

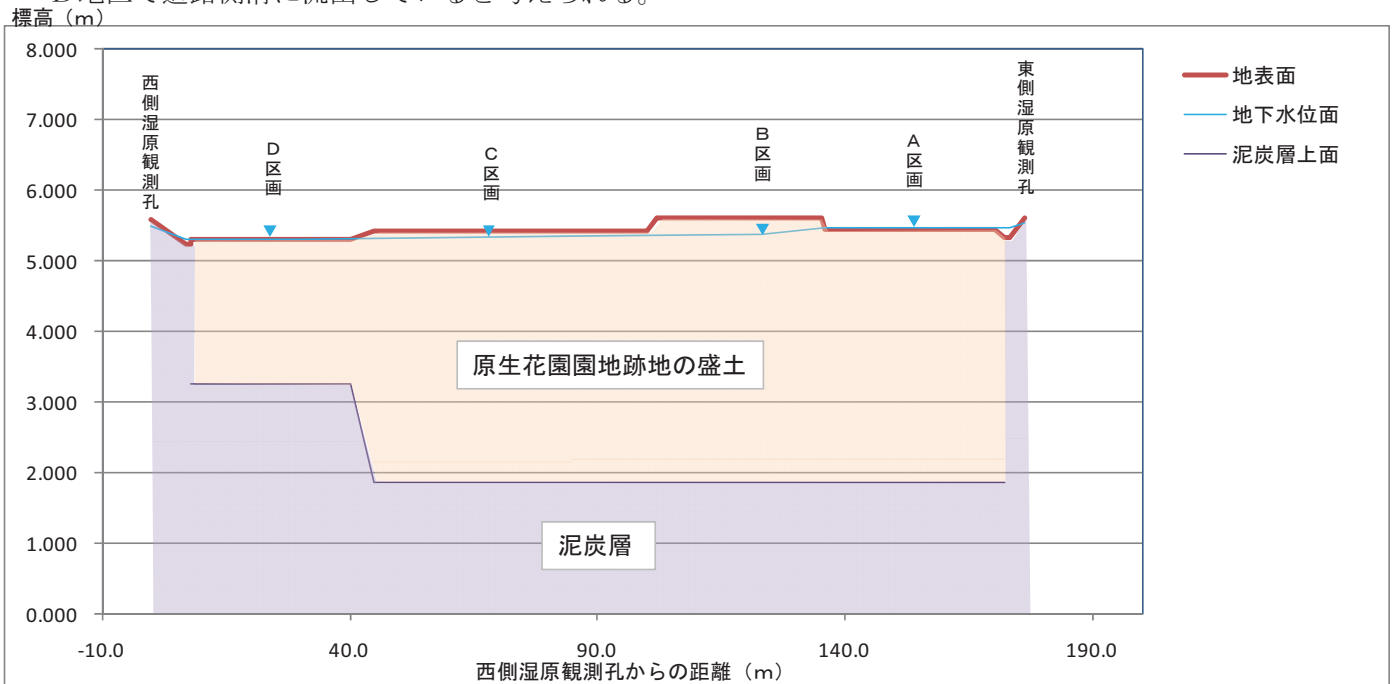
図 2-5 原生花園園地跡地の地下水位分布断面図（東西方向）（再掲）

図 2-5 に示したように、原生花園園地跡地の地下水位は、東側湿原部が最も高く、A 区画→B 区画→C 区画→D 区画の方向に低下していく。西側湿原部は地形的にも D 区画より高くなっており、地下水位も高くなっている。また、南側の湿原も地形的に高くなっているため、南側からも地下水が流入していると考えられる。

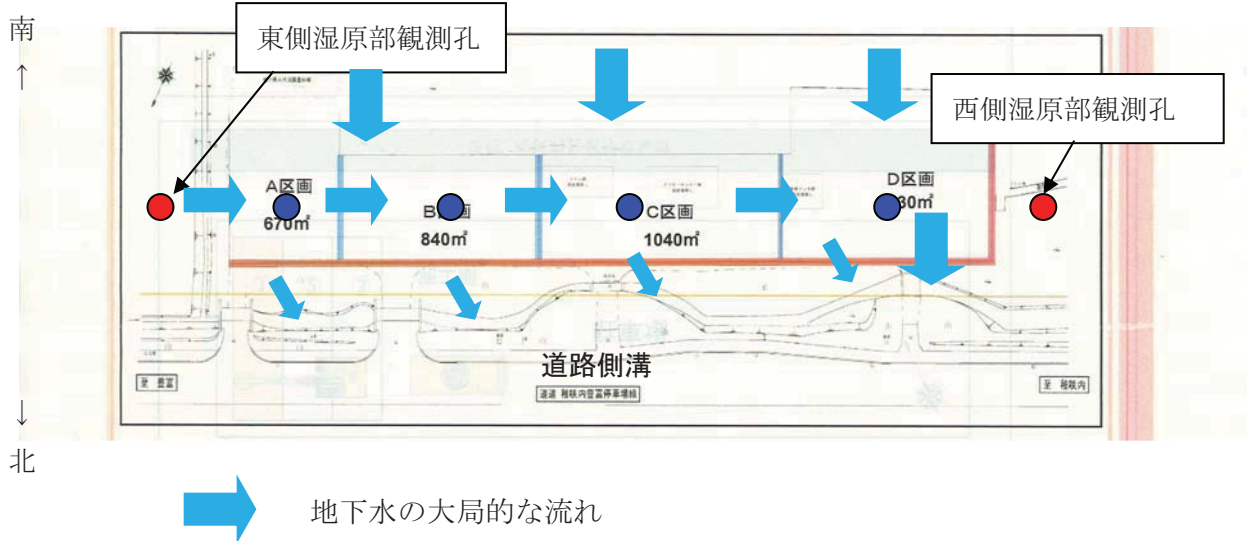
図 4-1 原生花園園地跡地における大局的な地下水流動の模式図

図 4-1 に原生花園園地跡地における大局的な地下水流動の模式図を示す。原生花園園地跡地の東側と南側から流入した地下水は、盛土内を東から西に向かって流れ(一部は道路側溝に流出している)、D 地区で道路側溝に流出していると考えられる。

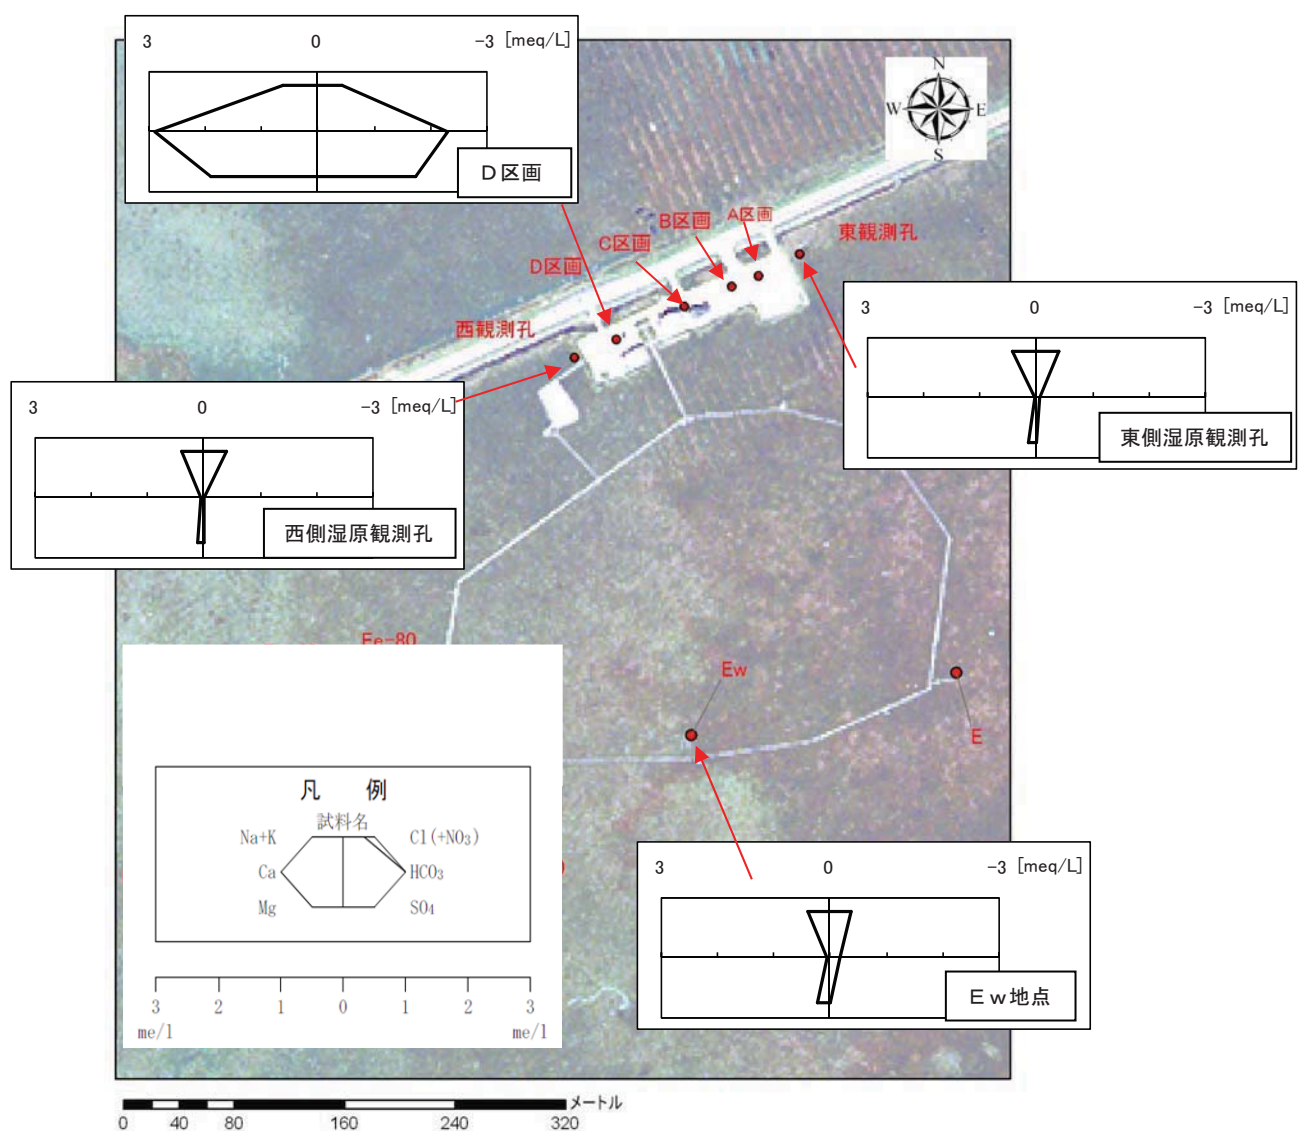
図4-2 原生花園園地跡地周辺の地下水ヘキサダイアグラム

ヘキサダイアグラムの形状を見ると、湿原部の3地点(東側湿原部観測孔、西側湿原部観測孔、Ew地点)では、各イオンの当量換算値が低く、縦に細長いダイアグラム形状を示しているが、D区画では、カルシウムイオン、マグネシウムイオン、炭酸イオン、硫酸イオンの当量換算値が大きく、横に平たい形状を示す。

ここから、湿原内の地下水は貧栄養で溶存物質が少ない水質を示しているのに対し、D区画では溶存物質が比較的多い水質を示すことが分かった。
