## 登山道荒廃状況等の調査結果概要について

### 1. 調査の概要

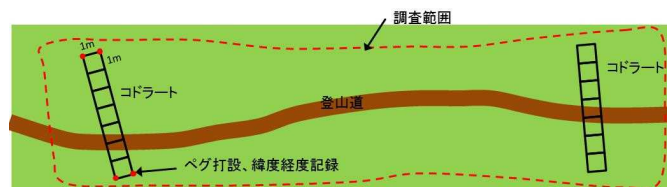
各調査地点の調査範囲を対象として、主に優占種、外的な影響の痕跡が認められた種に着目して相観植生図を作成した。

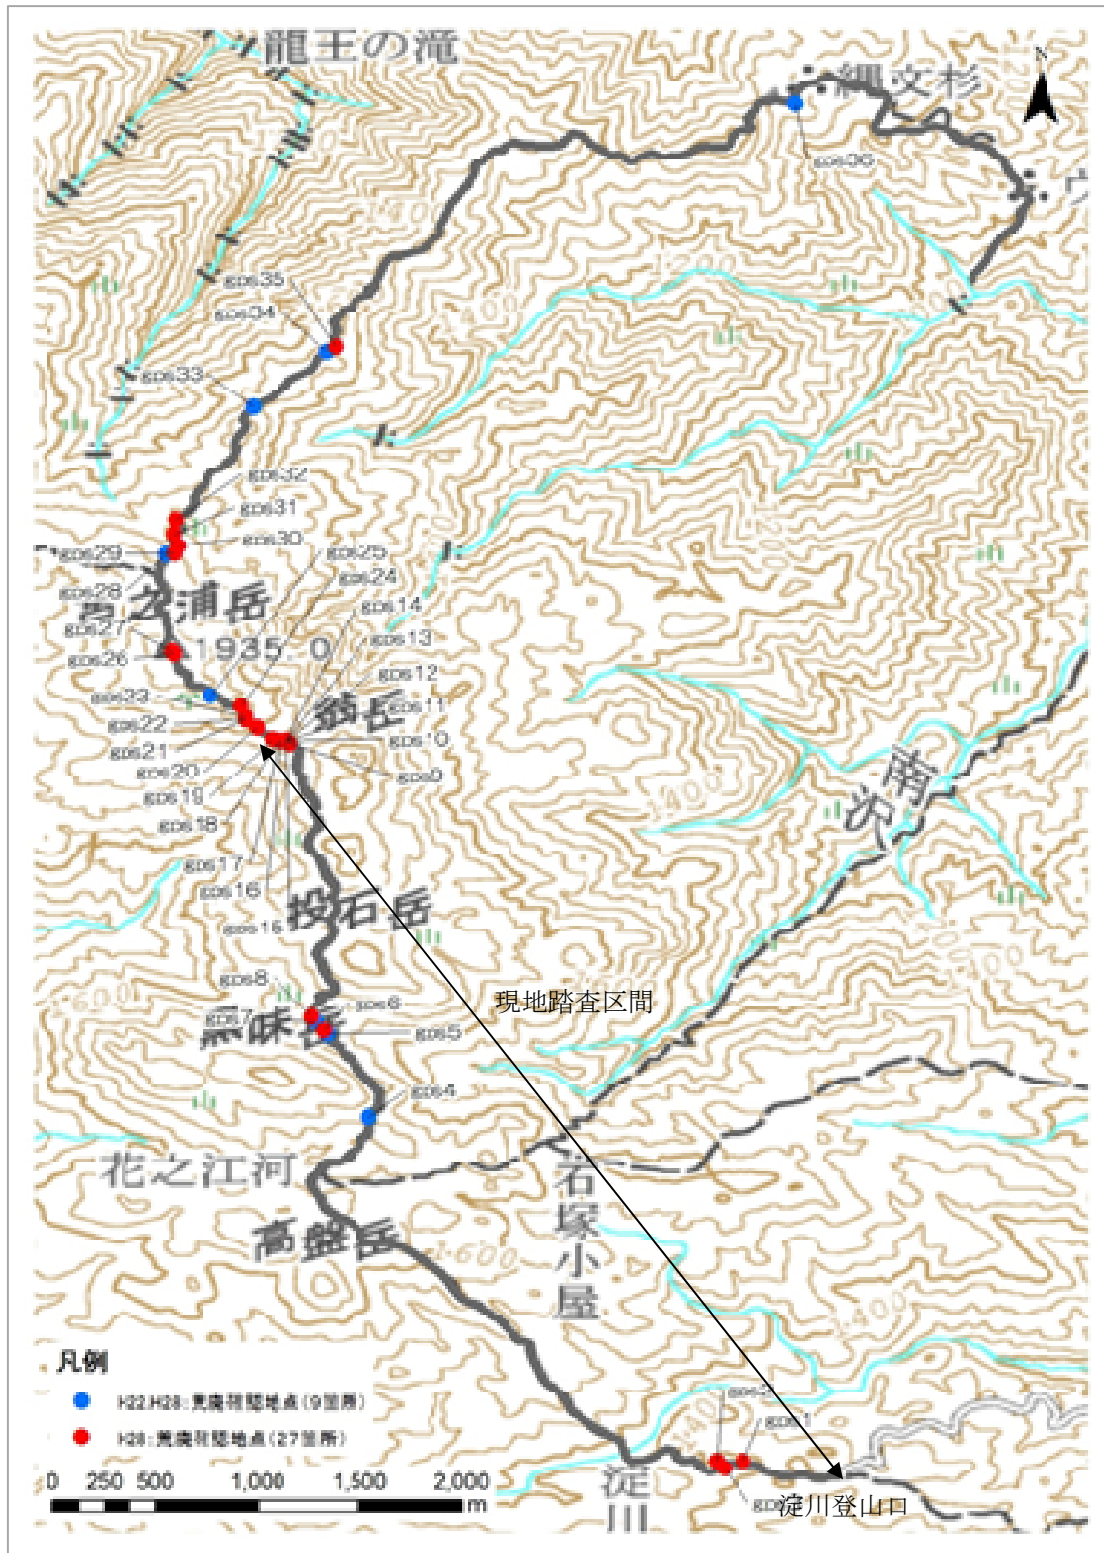
① 現地踏査区間

- ・ 降雨時に登山道内を流れる水が丸太柵工の脇を通るようになり、登山道内の浸食が横方向に拡大し、丸太柵工が倒壊している。踏圧によって植生が破壊され、流水が登山道内に集中したことで、浸食の拡大につながった。
- ・ 登山道の浸食が著しく、緊急的に対策が必要。
