登山道荒廃状況等の調査結果概要について

環境省九州地方環境事務所

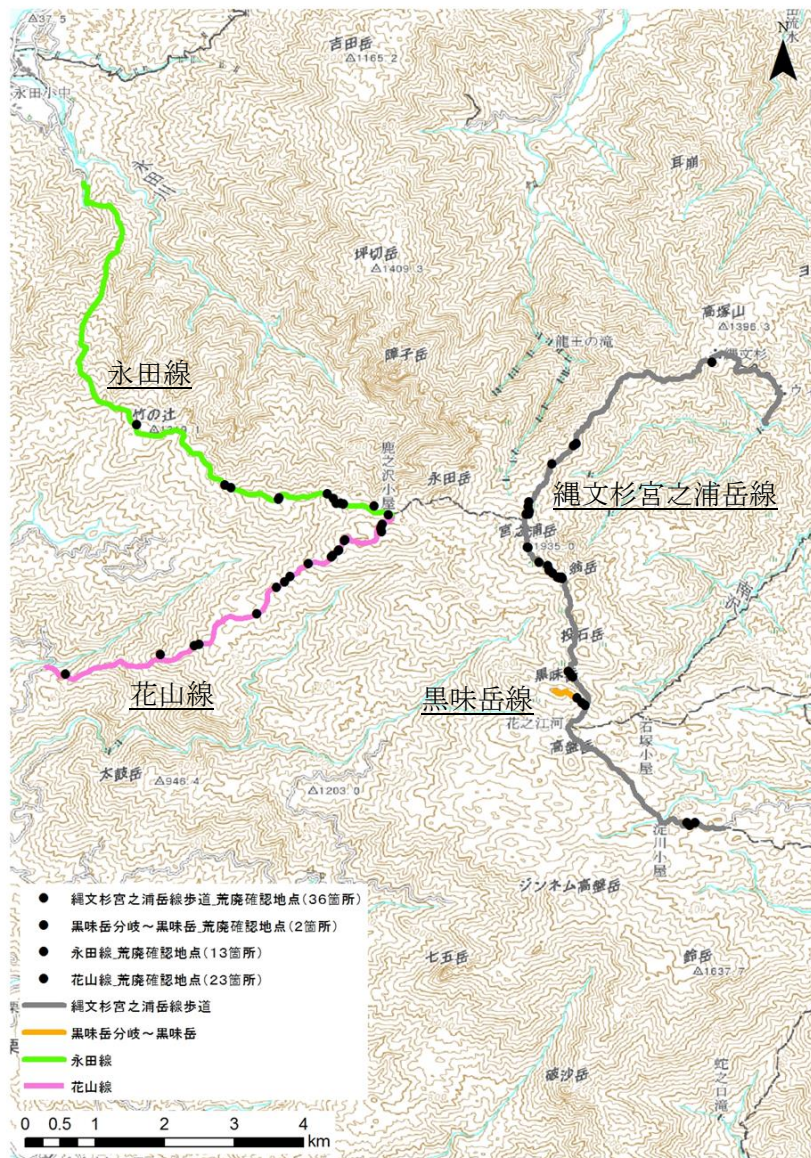
図：調査路線と荒廃確認地

縄文杉宮之浦岳線歩道および花山線で浸食等荒廃箇所数が多く確認されたが、特に縄文杉宮之浦岳線において、平成22年度の第1回調査時には記録されていない荒廃箇所が目立ち、翁岳鞍部から栗生岳にかけての浸食拡大が顕著であった。
