## 鳥島におけるアホウドリ保護増殖事業について

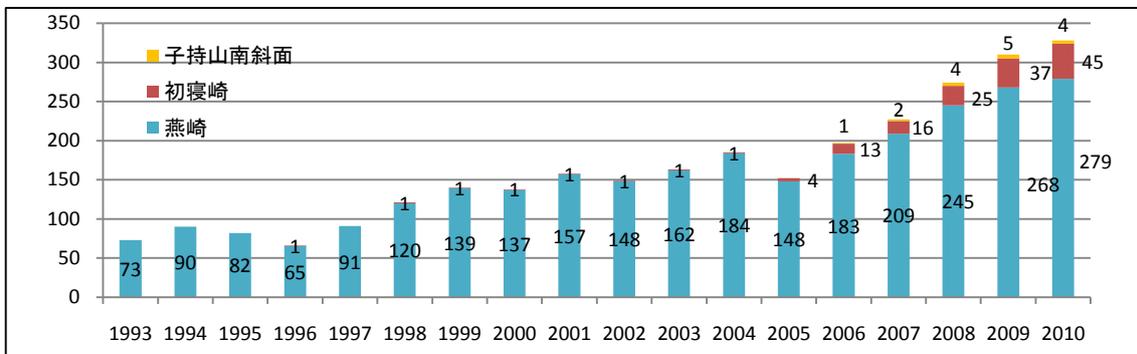
図1 鳥島における2-3月期の確認ヒナ数の推移

- ・ 確認ヒナ数は、燕崎で279羽、初寝崎で45羽、子持山南斜面で4羽、合計328羽となり、前年の310羽より18羽増加した。着実に増加し調査開始以降最多となった(図1)。このうち燕崎のヒナ15羽を2月8日に小笠原鷺島へ移送した。

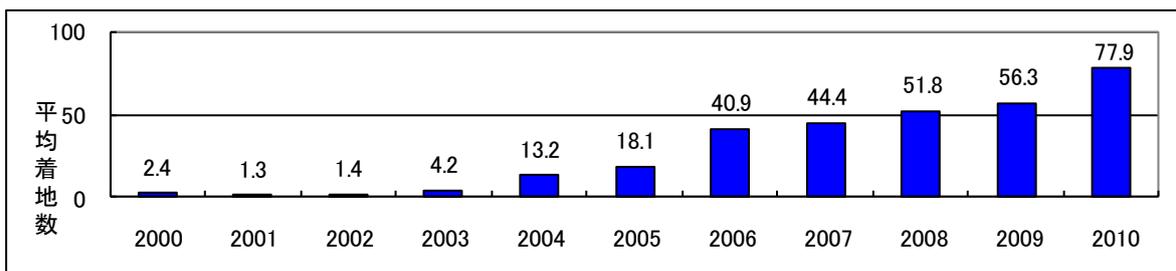
図2 初寝崎における2-3月の毎正時の平均着地個体数経年変化

- ・ 初寝崎での毎正時(X時00分。7:00～17:00)の平均着地個体数は77.9羽であった。2000年以降着実な増加が見られる(図2)。

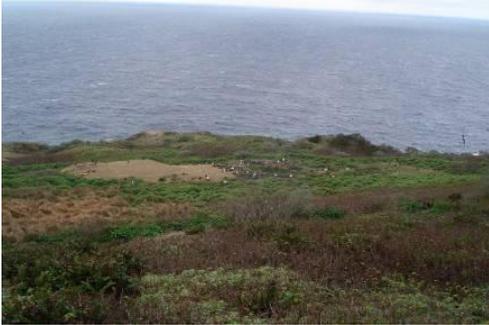
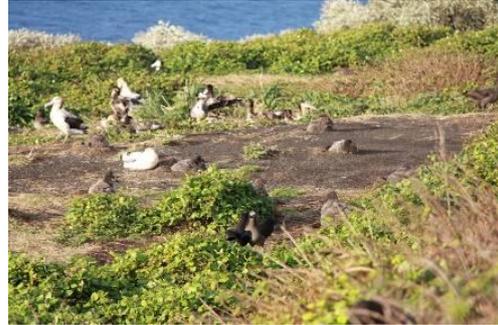
- ・ 初寝崎で繁殖した45つがいを含めて96ヶ所で特定のつがいの定着又は定着の可能性が認められた(前年79ヶ所、前々年63ヶ所)。このうち21ヶ所は新規に確定したつがいであった。来期の繁殖巣の更なる増加が期待される。
- ・ 北西斜面繁殖地のヒナ45羽に、長谷川教授が金属足環を装着した(2010年4月)。
- ・ 初寝崎の繁殖地では、アホウドリの繁殖障害となるような問題は確認されなかった。

写真1: 初寝崎繁殖地全景(2010年2月13日) 写真2: 初寝崎繁殖状況(2010年2月10日)
