改善箇所説明図

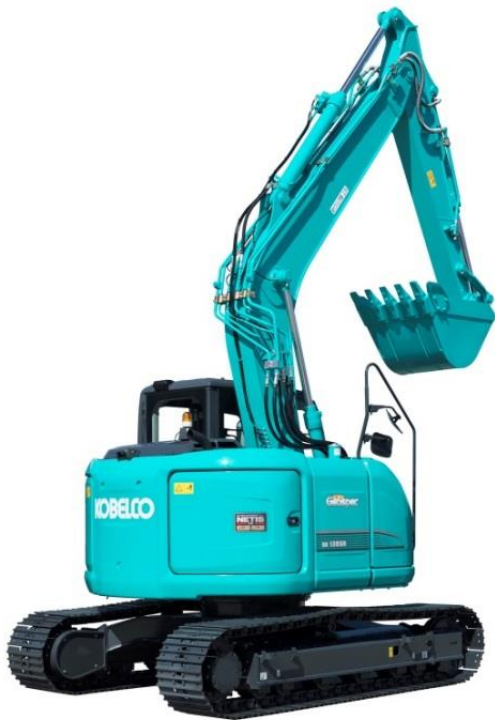
亀裂の発生部
(DPFのフランジの付け根)

最大応力の発生部
(中央の固定部)

亀裂の発生部位

排ガス後処理装置のすすフィルタ（DPF）の固定部において、振動により応力が加わることで、亀裂が発生する。

対象全車両について、DPFのブラケットを対策型に変更する。

ブラケットの形状により識別する。
