改善措置の説明図（例：型式 KDN-M231（呼称（カタログ名） FD35A-17））

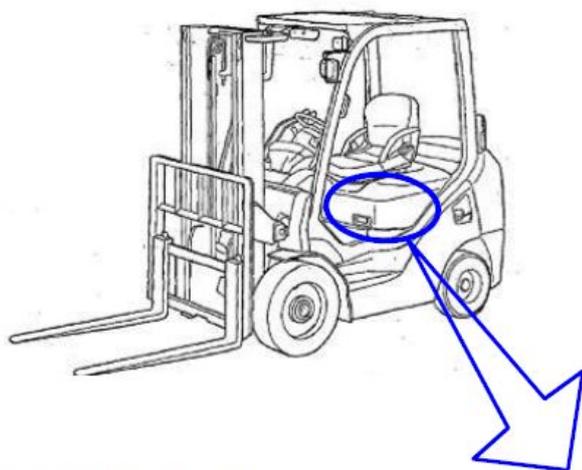
標準不適合原因箇所

原動機の電気配線の接続を誤ったため、燃料噴射時期制御が正常に行われず、走行中の排出ガス（NOx）量が特定特殊自動車排出ガスの規制等に関する法律に基づく排出ガス規制値を満足しないおそれがある。

全車両、電気配線を正規の状態に接続し直すとともに、水温センサーおよび燃料噴射時期制御コントローラを新品に交換する。

燃料噴射時期制御コントローラに白ペイントを塗布する。
