改善箇所説明図

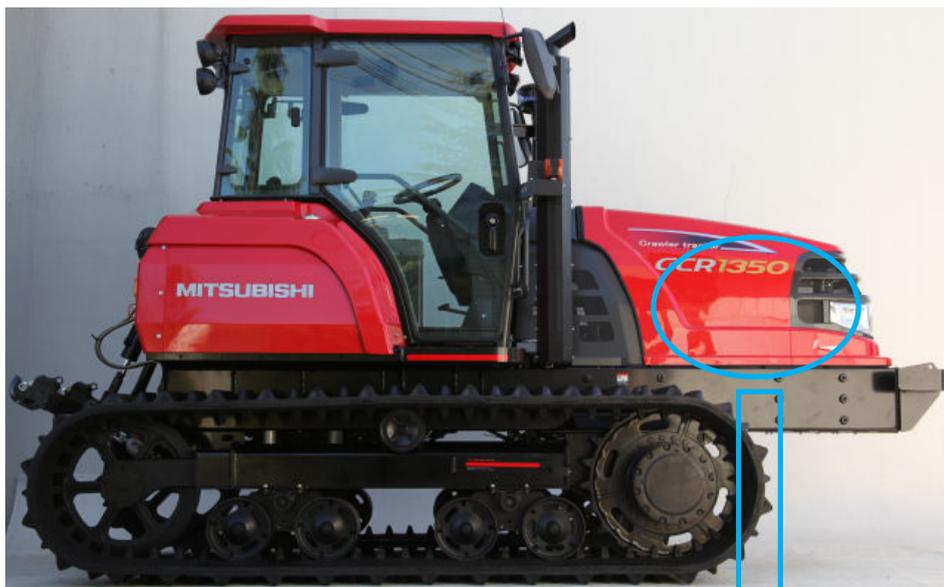
不具合発生箇所

過給器付原動機の吸入空気冷却装置（インタークーラー）の配管において、インタークーラーホースとインテークパイプの締結力が不十分なものがある。そのため、吸入空気圧に耐えられなくなり、インタークーラーホースがインテークパイプから抜け、黒煙排出量が技術基準値を超えるおそれがある。

全車両、インタークーラーホースとインテークパイプを対策品に交換する。

識別用
インテークパイプの取り付け座面に白色のマーキングを行う
