資料3

高圧トランス・コンデンサ等の処理の現状と遅れの原因について

日本環境安全事業株式会社

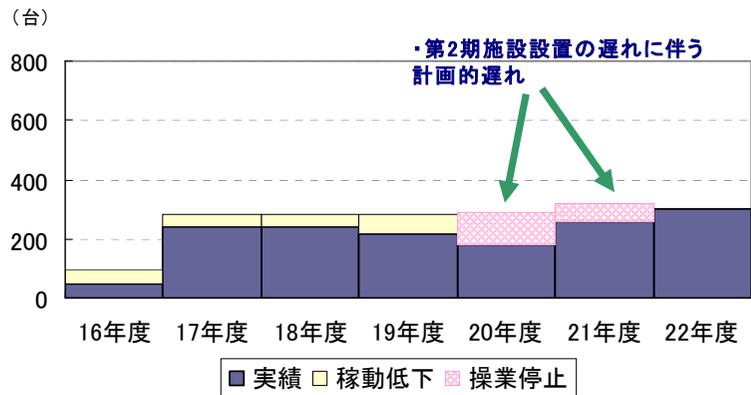
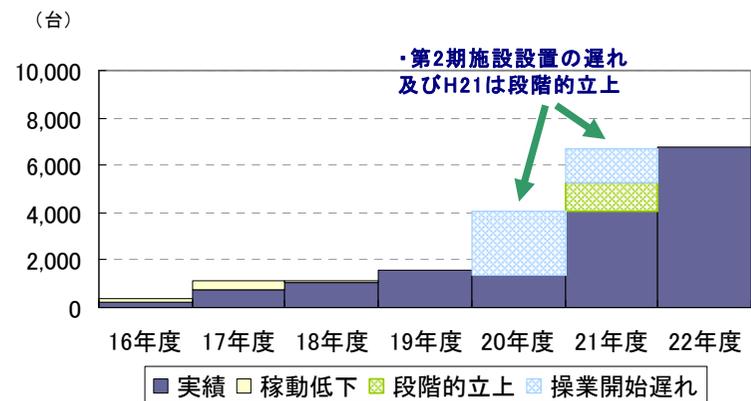
平成22年度までの処理予定と実績・北九州事業所

◆作業環境を良好に保つ観点から、洗浄溶剤中のPCB濃度が高圧トランスでは160ppm以下、車載トランスでは400ppm以下になるまで予備洗浄を実施。

◆当初設計を大幅に上回る洗浄時間が必要。(特に車載トランスで顕著)

◆車載トランスについて、洗浄ステーションの増設、洗浄方法の変更等の対策を実施。

◆車載トランスの処理能力が1台／3週から1台／週に向上。

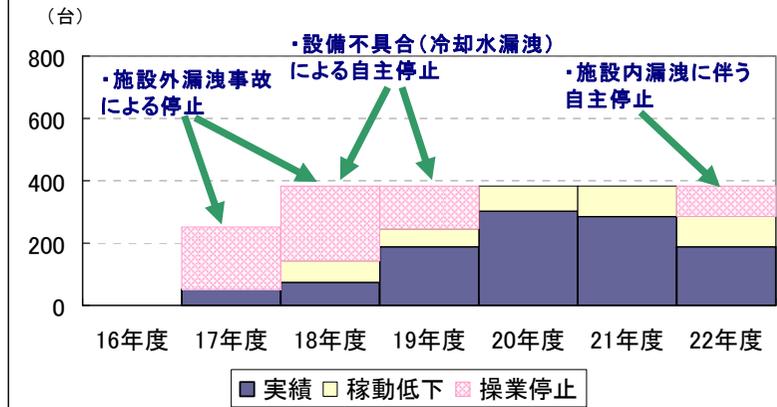
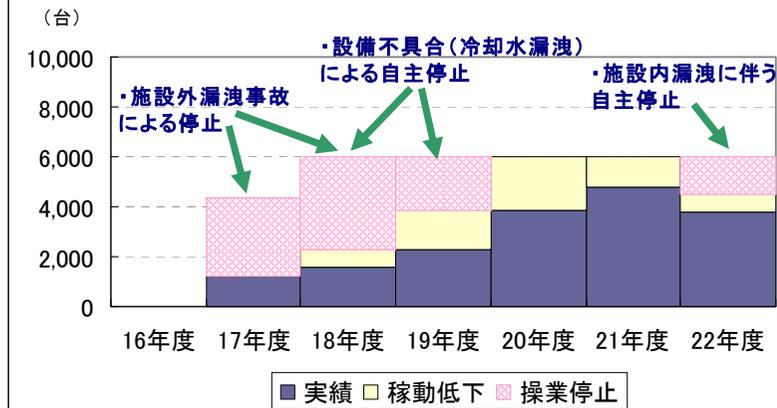
平成22年度までの処理予定と実績・豊田事業所

◆PCBが染み込んだ木・紙等の処理

- ・トランス、コンデンサ等の内部部材のうち、紙・木等の洗浄・真空加熱処理に長時間かかり、更に十分に除去しきれない場合は再処理

◆新幹線の車載トランス

- ・内部部材として木が大量に用いられており、作業環境保全のために行う予備洗浄に長時間を要す

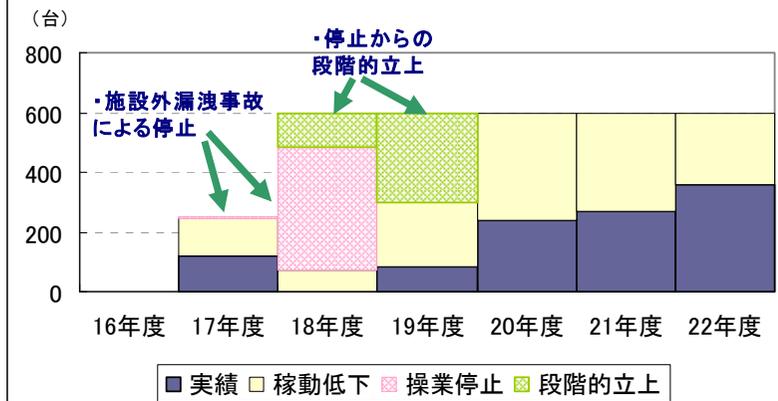
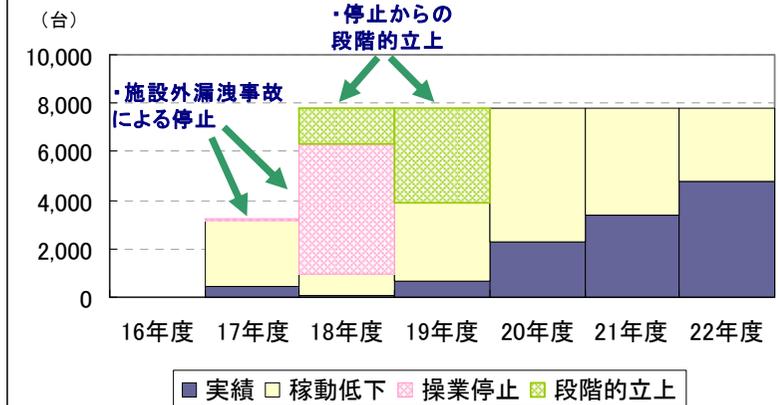
平成22年度までの処理予定と実績・東京事業所

◆血中PCB濃度が高い作業員が発生(H19年度)

◆スラリー(主にコンデンサ)処理による水熱酸化分解設備冷却器の閉塞

原因:コンデンサ素子に含まれる無機物(主にアルミ)の析出による冷却器の閉塞

◆排気系統PCB濃度高々による自動停止

・H18年5月の排気口からのPCB漏洩事故の対策として排気異常時の自動停止システムを導入

- ・作業エリア・処理物の囲い込み／局所排気の強化
- ・洗浄溶剤蒸散防止のための乾燥機設置
- ・保護具の強化
- ・入域時間制限
- ・解体作業エリアの空調強化(24℃設定)

- ・冷却器の追加(2系列化)
- ・新規冷却器を閉塞しにくく、洗浄しやすい形状に変更

- ・活性炭槽の強化(増設)
- ・排気中のミスト(溶剤)回収装置の設置

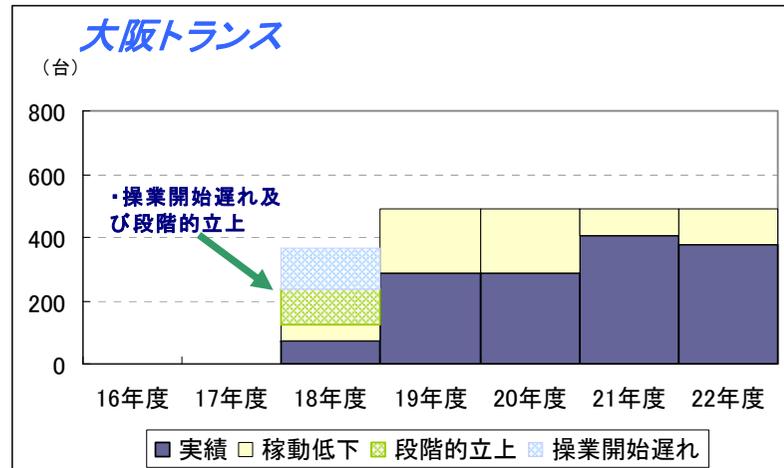
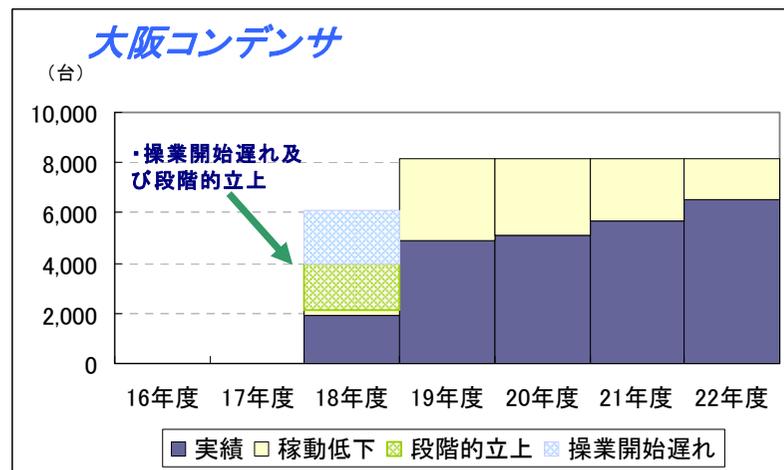
平成22年度までの処理予定と実績・大阪事業所

◆トランス解体室で作業環境中のダイオキシン類濃度が上昇。室内作業時間を制限したことにより、処理能力が低下。

◆ポリプロピレンを使用したコンデンサは、真空加熱分離装置炉内で缶体が破裂し、内部構成部材が炉内に散乱。

◆当初計画に比べてバッチ当たりの処理台数が低減。また、解体室での穴あけ作業は、作業環境の悪化の一因。

◆予備洗浄の強化、切断装置の囲い込み、局所排気の設置、室温を下げるための空調強化等の対策を継続実施中。

◆解体室で予めコンデンサの缶体上部に穴を開けてシールし、鋼製ケースに入れての処理に変更。

◆処理物の組み合わせを工夫し、真空加熱分離処理の処理台数の増加に継続取り組み中。
