水槽周囲の状態

水槽本体の状態

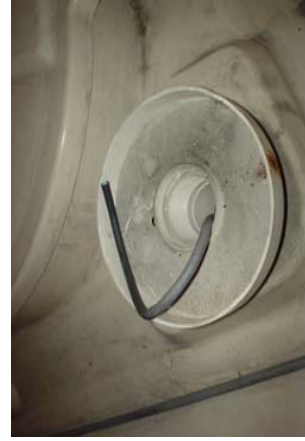
2-12改善前 水位電極(未使用)がなく開放状態

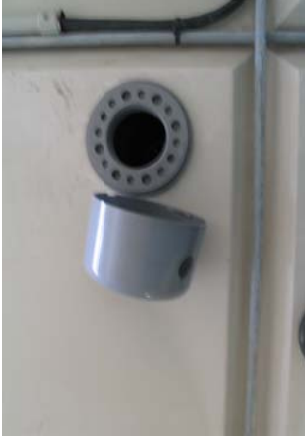
2-14改善前 水位電極(未使用)がなく開放状態

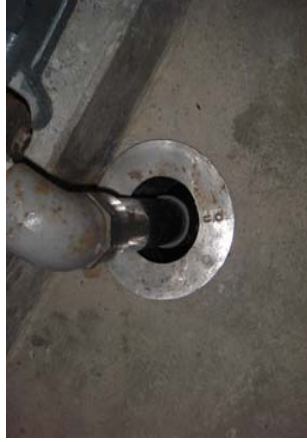
2-18改善前 揚水管挿入部が開放

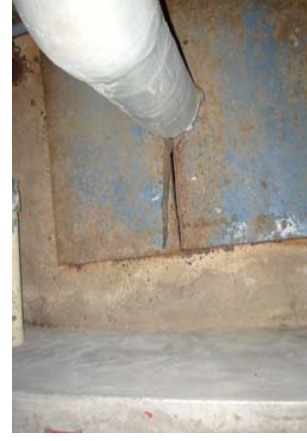
2-19改善前 揚水管挿入部の隙間

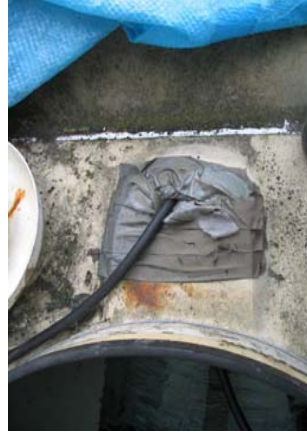
2-21改善前 コート等の挿入部の隙間

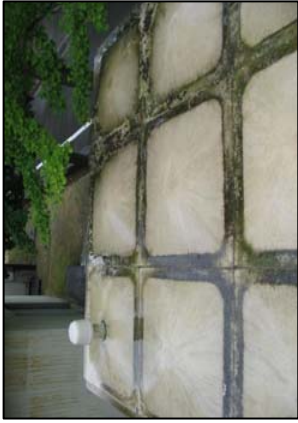
3-1改善前 水槽上部にたまり水あり

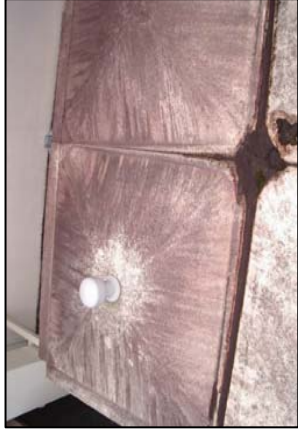
3-2改善前 水槽上部にたまり水あり

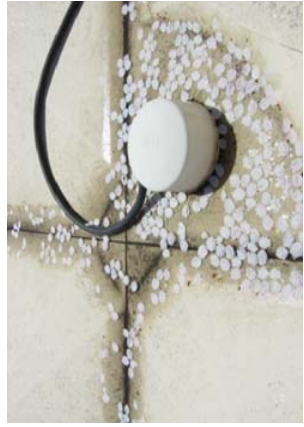
3-6改善前 水槽上部にたまり水あり

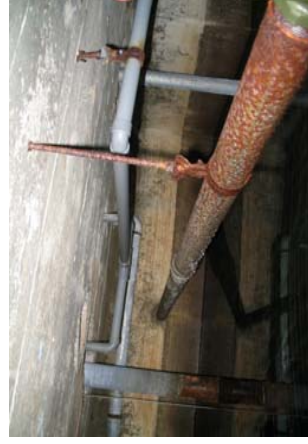
4-18改善前 水槽内部の給水管以外の配管設備

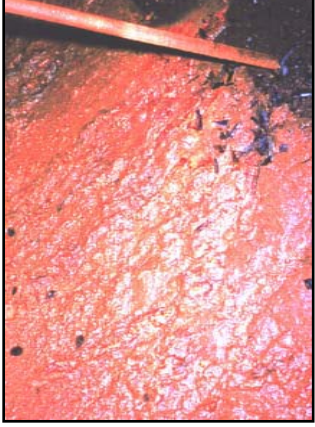
4-26改善前 錆発生

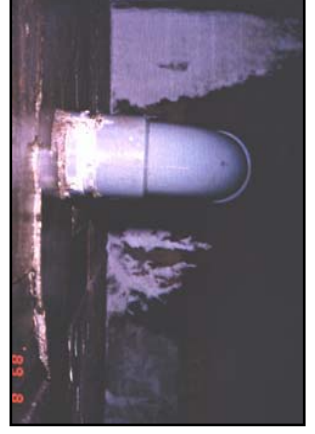
4-28改善前 排水管設置

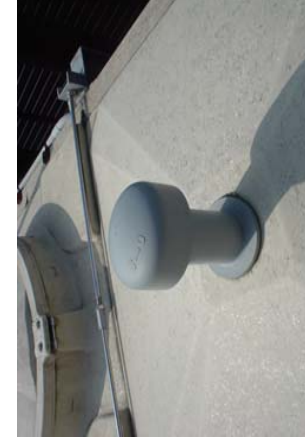
7-8改善後 正常な状態

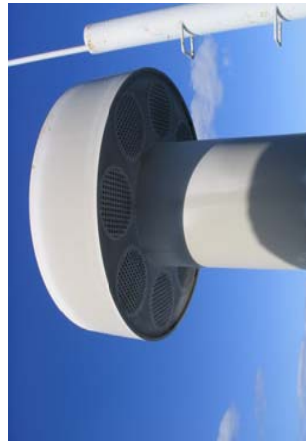
7-9改善後 正常な状態

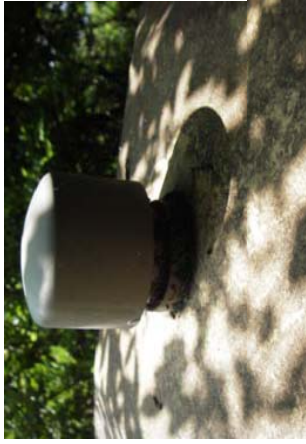
7-17改善前 防虫網が確認できない通気管

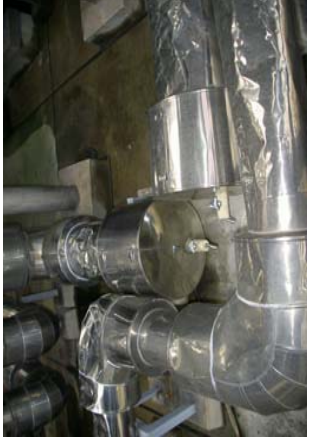
9-2改善後 連通管の切り離し
