## 東北地方沿岸の自然環境の被害状況

### 1. 植生の被害状況

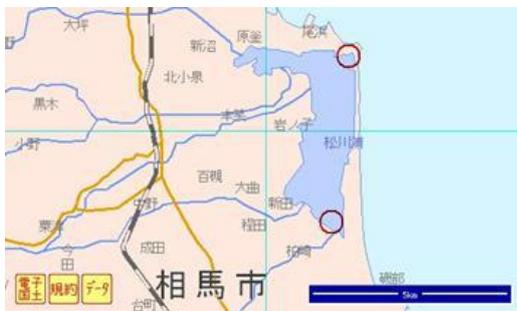
松川浦サイトの調査地点

上：A 地点（鵜の尾）

下：B 地点（磯辺）。

- 地震・津波直後は、潟湖の海側の砂州が数カ所で破壊され、海水が直接流れ込むようになった（現在は補修中）。干潟の砂泥底も大きく攪乱され、その多くは底生動物とともに持ち去られた。
- A 地点は、潟湖干潟の通水路の近くに位置する入江状の干潟。津波直後に比べていくらか干潟が干出するようになった。アサリやソトオリガイは消失し、高密度で生息していたホソウミニナも非常に少なくなった。マツカワウラカワザンショウは観察できず。ユビナガホンヤドカリ、ケフサイソガニなどは生残を確認。塩性湿地やヨシ原は消失。
- B 地点は、松川浦の最奥部に位置する平坦な干潟。面積は狭くなったが干出していた。カワゴカイやニホンドロソコエビなど少数の種の生息を確認。オキシジミとサビシラトリガイの死殻が表面に見られたが、生貝は少数しか確認できなかった。残された小面積のヨシ原では少し芽が出始めていた。外来種のサキグロタマツメタは確認できず。
- 両地点とも面積は減ったが、干潟は残存。底生動物も 30 種以上確認したが、各種の個体数は少なくなっていた。

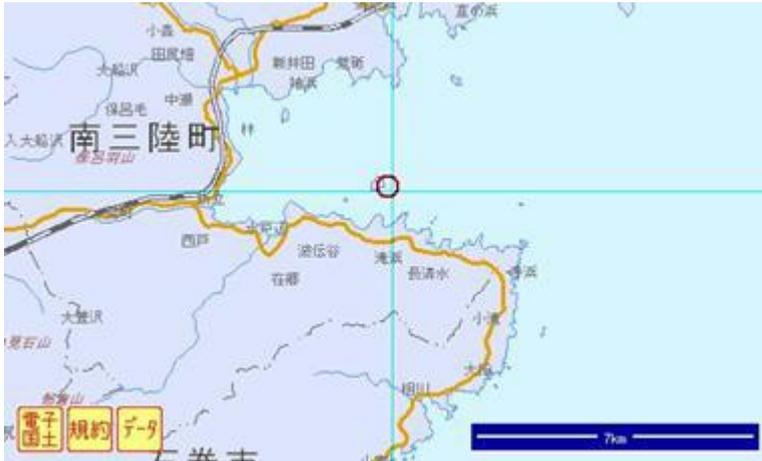
志津川サイト  
円内に調査地がある。

- 岸寄りではエゾノネジモクが優占するが、基本的にはアラメ主体の群落。下草にはマクサ、ユカリ、ハイミルモドキ等が見られる。
- 地震・津波の影響が心配されたが、調査区域とその近傍で、群落の景観が著しく変わった場所はなかった。
- ただし、アラメ群落内に設置された永久方形枠内とその周辺部で、大きなダメージを受けた複数のアラメ個体を発見した（右の写真）。津波の影響を受けた可能性が考えられる。
