C-2 酸性物質の生態系に与える影響に関する研究

(4) 山岳地帯における酸性降下物の樹木影響に関する研究

研究代表者 森林総合研究所 森林環境部 森林災害研究室 吉武 孝

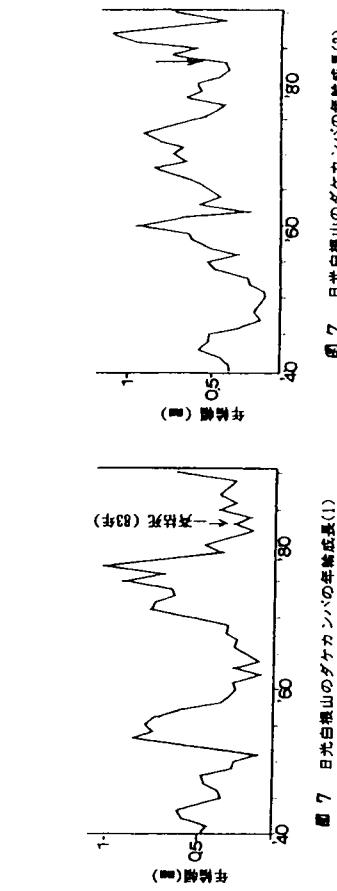
図 7 日光白根山のダケカンバの年輪成長(1)
図 7 日光白根山のダケカンバの年輪成長(2)

弥陀ヶ池から五色沼への登山道沿い、及び五色山から前白根山への尾根筋で採取したダケカンバ生存木の成長錐による年輪解析の結果、樹齢が270年以上のものがあること、年輪成長には5~20年間隔で増減があること等が明らかになった。一斉枯死現象のあった1983年は図7(1)、(2)の両方とも年輪成長は前年よりも増加していた。

また、図7(1)は1940年以降3回の年輪成長減少期があり、1983年以降数年間成長が停滞していた。一方図7(2)は1940年以降4回の成長減少期があったものの、1983年以降数年間は大きな成長停滞は起きていないかった。
