アスベスト大気濃度調査に係る予備調査 資料一式

アスベスト大気濃度調査に係る予備調査の結果について

平成 23 年 4 月 27 日(水)
環境省水・大気環境局大気環境課
直通：03-5521-8295
代表：03-3581-3351
課長：山本 光昭(6530)
課長補佐：栗林 英明(6533)
担当：山口 久雄(6534)

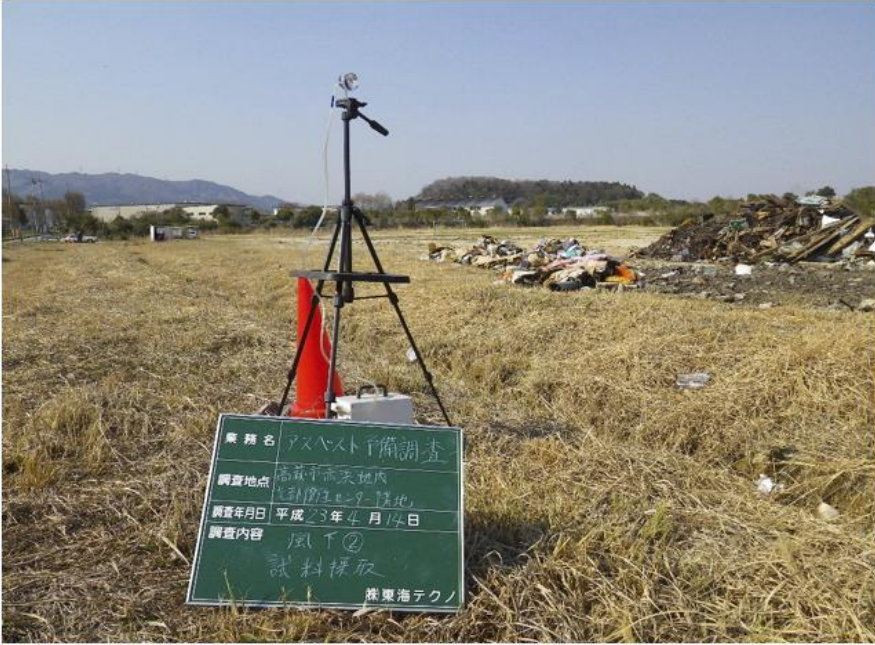
<p style="text-align: center;">1</p> <p style="text-align: center;">日時 平成23年4月14日</p> <p style="text-align: center;">住所 高萩市赤浜地内</p> <p style="text-align: center;">説明欄</p> <p style="text-align: center;">試料採取状況 集積場内 風下②</p> <p style="text-align: center;">近景</p>

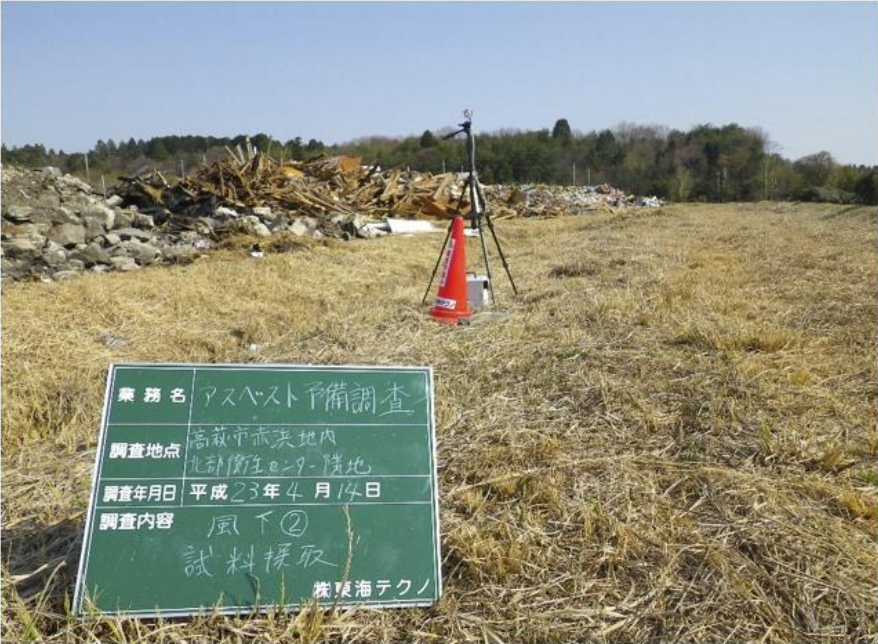
<p style="text-align: center;">2</p> <p style="text-align: center;">日時 平成23年4月14日</p> <p style="text-align: center;">住所 高萩市赤浜地内</p> <p style="text-align: center;">説明欄</p> <p style="text-align: center;">試料採取状況 集積場内 風下②</p> <p style="text-align: center;">遠景</p>

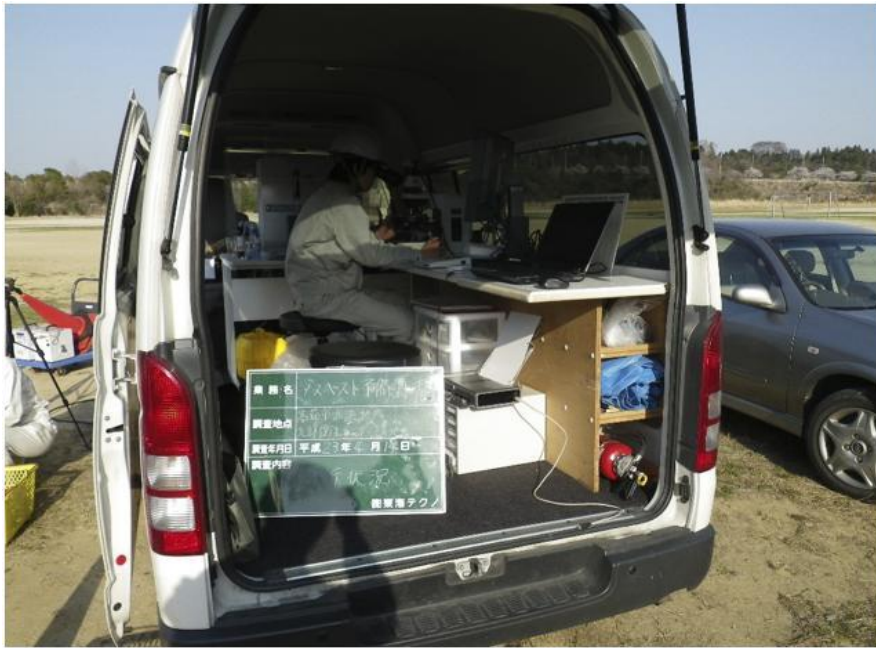
3

分析状況

位相差／偏光顕微鏡観察

近景

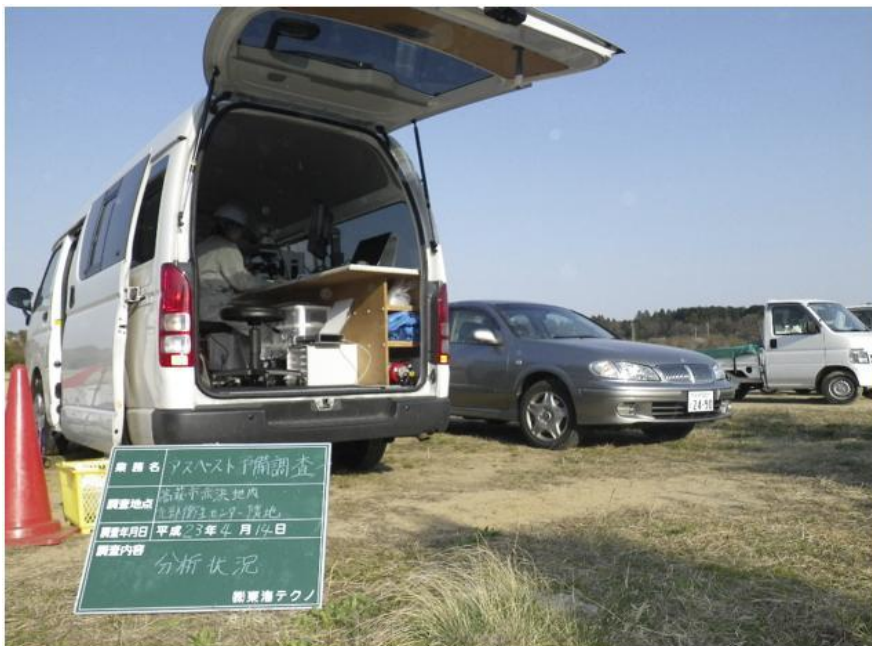
4

分析状況

位相差／偏光顕微鏡観察

遠景
