国内現地調査・補足調査結果

1. 実施項目

2. 調査日程

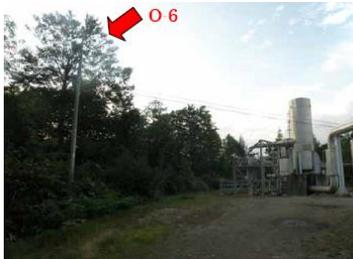
- **樹木活力度**：生産井の風下側に選定した O-1～O-3 の活力度はいずれも「正常もしくは普通」と評価され、特に被害はみられなかった。冷却塔直近のカラマツ（O-5）も生育は良好であった。また、発電所南西部に残存するブナ林のブナ（O-6、O-7）も生育は良好で、特に被害はみられなかった。現在のカラマツ、ブナの生育状況は良好であり、発電所の建設・運転の影響はみられない（表-3、図-6）。

図-6 大沼発電所周辺の調査対象木の樹木活力度（衰退度）（●：カラマツ（植栽）、●：ブナ）
 樹木活力度評価A：正常もしくは普通（活力度指数合計：0～5）、
 樹木活力度評価B：やや生育不良（同：6～15）
 樹木活力度評価C：衰退がかなり進んでいる（同：16～25）
 樹木活力度評価D：枯死寸前（同：26～30）
