3.4.2 オオワシ・オジロワシの風車衝突事故－保全医学的考察－

平成22年度海ワシ類における風力発電施設に係るバードストライク防止策検討委員会にて行われた齊藤慶輔氏（猛禽類医学研究所 代表）による講演を掲載した。

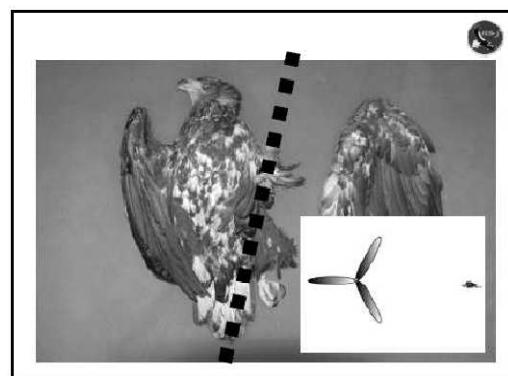
これが羽幌町で発生したオジロワシで、体軸が真っ二つになっている。被害鳥の特徴として、10例のみ抽出した。位置が横軸、縦軸には状況と打撃の方向、ブレードが降ってくるのか下から上へと上げられているのかを病理解剖から明らかにしようと思った。最初の根室と書いてあるものに関しては、すぐに死亡してしまったが

生きて発見されたものである。状況としては全身発見されているものもあるがバラバラ4分割というものもあるし、上半身、下半身が真っ二つというものもある。右翼だけというものもあるし、部分遺体というのもある。バラバラであれば1個体なのか複数個体なのかを把握して評価していかないと、過小もしくは過大評価となる。

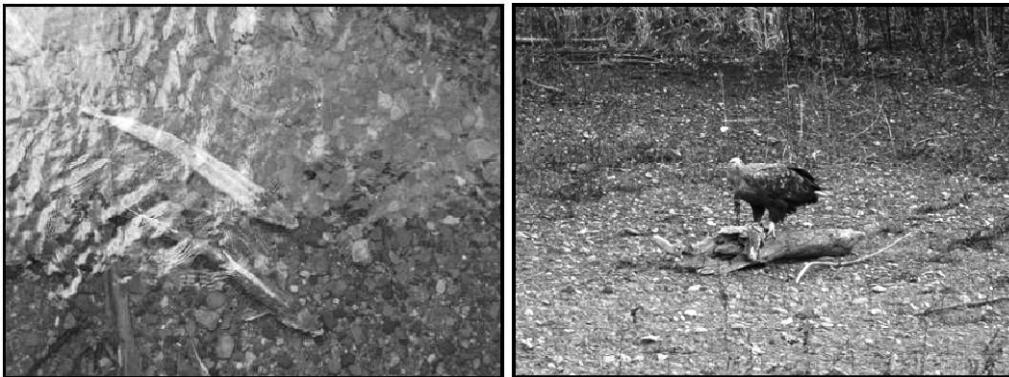
横軸には場所、縦はそのう内容物、胃内容物、栄養状態と既往症の有無を示した。オレンジ色に示しているのは内容物についてで、そのうが魚肉で充満しているとか、カモメ類の骨片が残っていたり、未消化の魚が大量に入っていたりというケースが非常に多くみられ、現場検証ではすぐ近くに餌場があるところもあった。これは、そのうから魚の肉を死亡時に吐き出したオジロワシの成鳥。この事故発生現場に足を運ぶ

と、このように河川でサケを食べているワシの姿がたくさんみられる。つまり（風との觀点はもちろんだが）、ワシの行動生態からみると、餌場が極めて近いところにあるということがいえる。こちらは事故は発生していないが、風車がすぐ近くにある浜頓別町の近く。すぐ近くに上がってきたサケが河川の中で死んでいるものがたくさんみうけられ、そのまま目を上にあげると、このように北海道では「ワシのなる木」というが、大量のオオワシ・オジロワシが一か所に集結している。つまり重要な渡りのルートであり採餌環境である。こういう環境に長期間滞在していると衝突のリスクはさらに高くなる。単なる通過だけではないということが明らかになってきた。これを踏まえ、事故発生地の状況をまとめた。

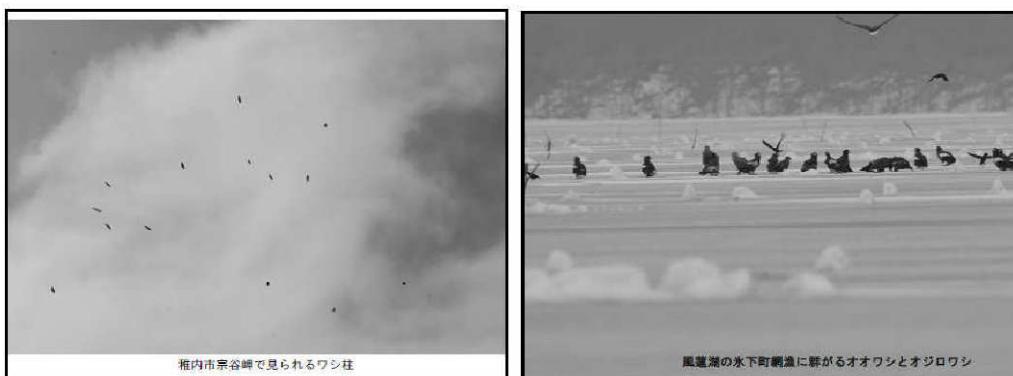
縦に場所、横に特徴を示した。採餌環境の存在、集結地の存在、フライウェイの存在が事故発生現場にあるかないかというのをみたが、ほとんどの場合は河川・海岸に隣接し、さらにサケマス増殖河川の近くに風車群があるということと、重要な越冬地である風蓮湖や、その近くにも風車群があり、あるいは渡りの経路として重要な宗谷海峡、日本海沿岸にも風車群が乱立しているということがわかる。宗谷岬の写真

だが、宗谷岬は渡りの時期になるとこのように上昇気流によって多くのワシが集結する。

これはワシ柱とよばれる。こちらは風蓮湖だが、氷の上にたくさんのオオワシがみられ
