令和2年度 グリーンエキスパート事業  
いもり池外来スイレン対策等業務  
報告書

令和3年1月

信越自然環境事務所

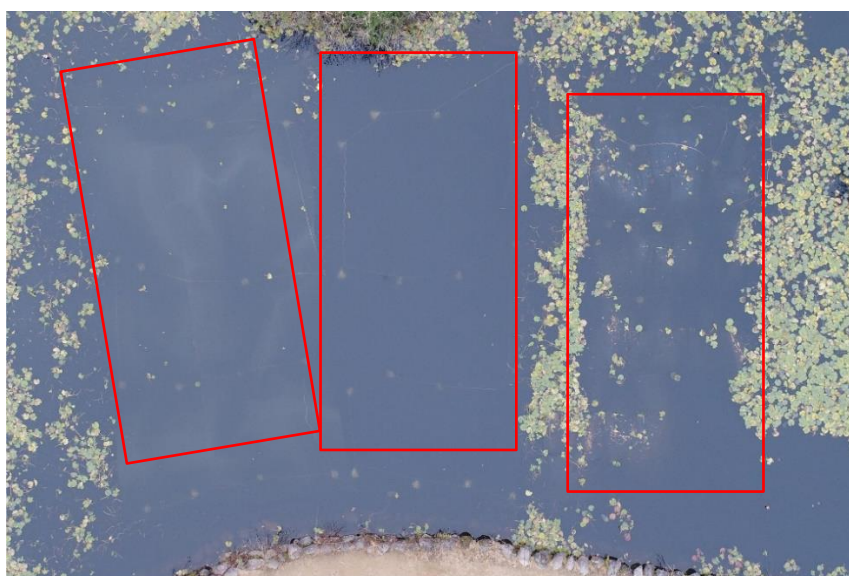
遮光シート敷設後(R1.11.21撮影) 試験範囲②③はスイレンを刈り取って敷設している。

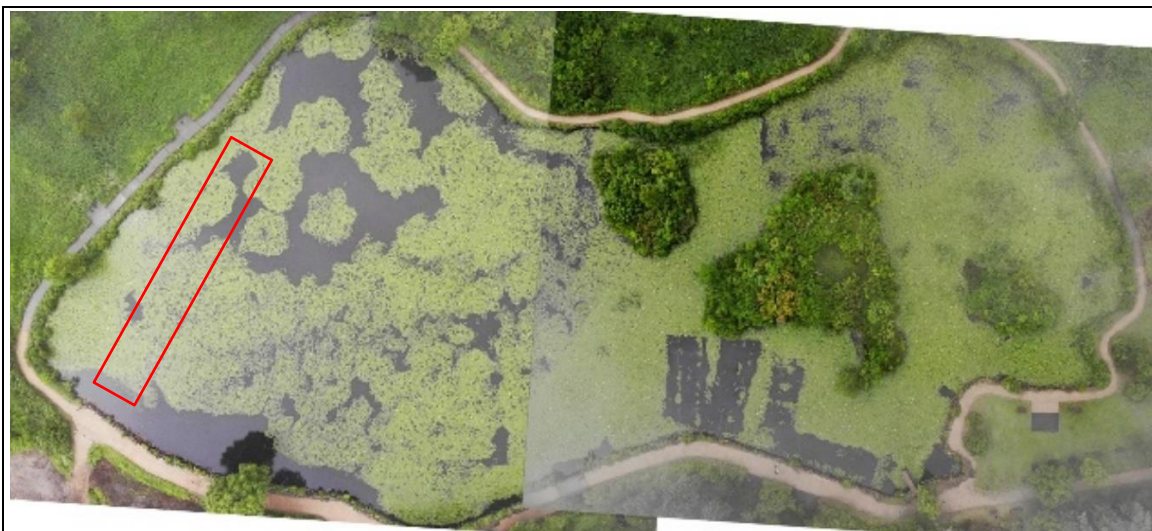
作業前のいもり池(R2.6.20) 赤枠は設置予定箇所

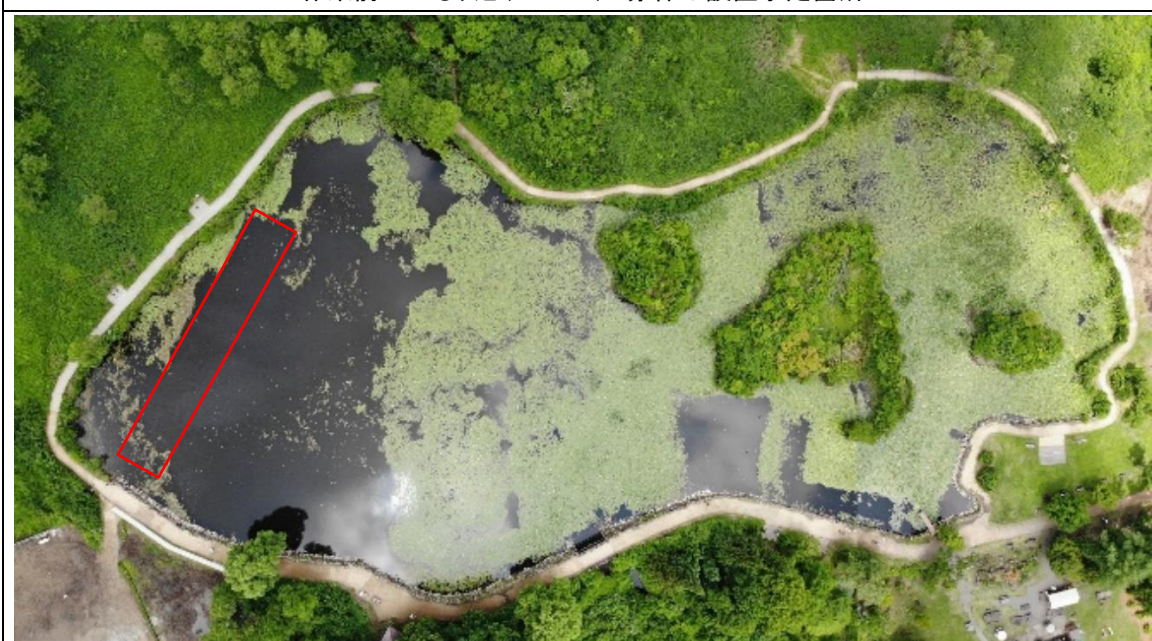
作業後のいもり池(R2.6.27) 赤枠は設置箇所
