令和4年度 グリーンエキスパート事業  
いもり池外来スイレン対策等業務  
報告書

令和5年1月

信越自然環境事務所

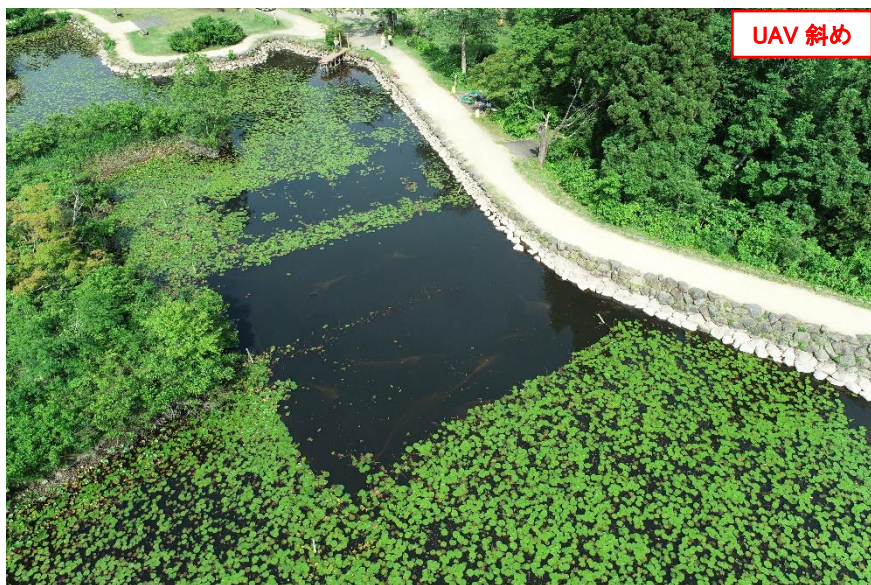
写真 2-6 メンテナンス後のR1試験範囲のUAV空中写真(R4.6.28撮影) 上:遠景、中:近景、下:斜め

試験範囲①～③では、約 1 年前の令和 3 年 6 月 11 日の状況（写真 2-4 の下写真）と比較して顕著な差は見られないものの、②と③では一部で葉が発生しなくなった。

また、令和元年度の試験範囲については、UAV 空撮後に、設置したシートのメンテナンスとしてシートの空気抜きや隙間から生育したスイレンの刈り取りを行った。

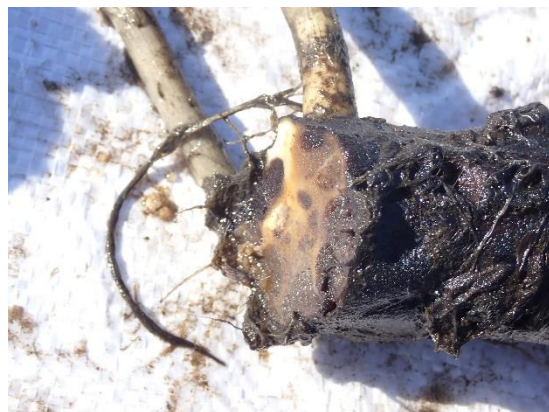
根茎の枯死・腐朽が進む箇所の切断面

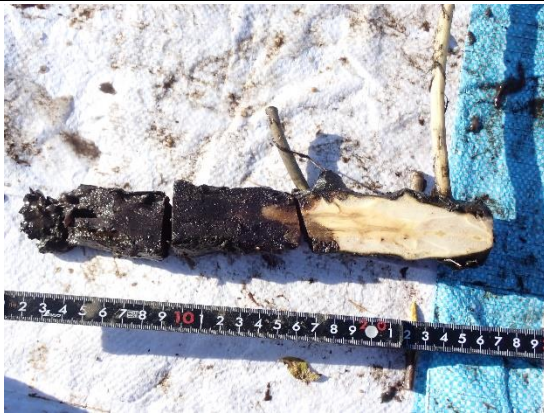
9

シートの両端 1m 分の区画である③-1 (②-1) と③-9 (②-9) でのみ、比較的活力のある根茎や細根が採取され、生きた成長点や脇芽、または根茎から出た葉が確認されたが、大半の根茎や細根等も枯死・腐朽していた。また、区画③-9 で採取された根茎の 1 つは、片側が腐朽しており、もう片側は生きて根を伸ばしていた。シート境界付近では、根茎のシート内寄り側が衰退し、外寄り側が生残しているものと推測された。

根茎の切断面(縦切り)、腐朽した左側がシート内寄り、生きている右側がシート外寄りと思われる
