巻末資料2-1 植生保護柵の効果検証

ヨッピー川南岸植生保護柵指標種計測結果

巻末資料2-2 植生被害経過観察シート

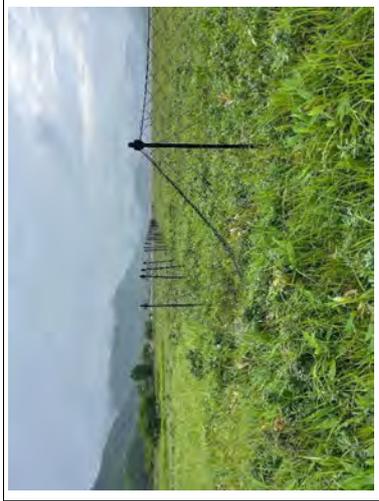
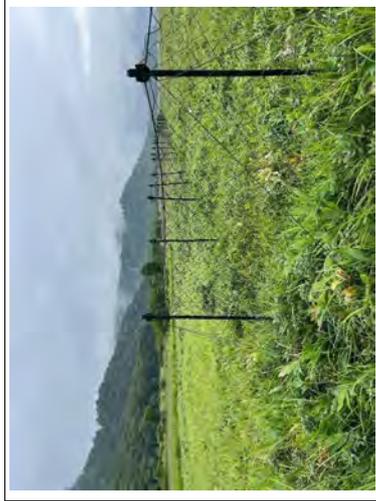
ポール白No.28

支柱曲がり

概要
クマ侵入による支柱曲がり、沈み。支柱を交換。

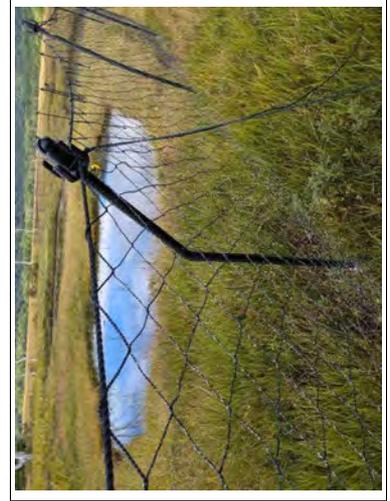
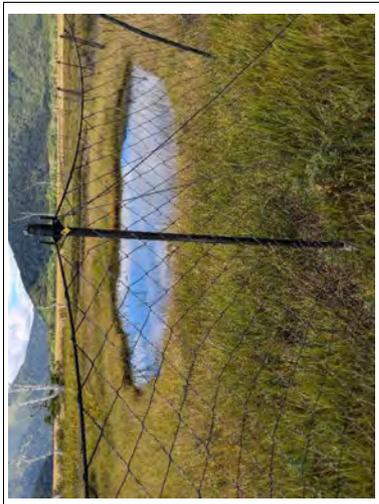
ポール黄No.39

支柱折れ

概要
シカ侵入による支柱折れ。柵外に出る際に発生したと思われる。支柱を交換。

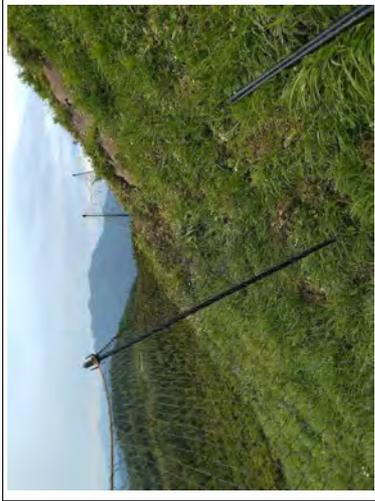
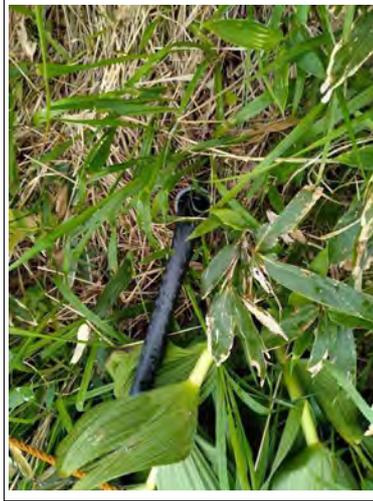
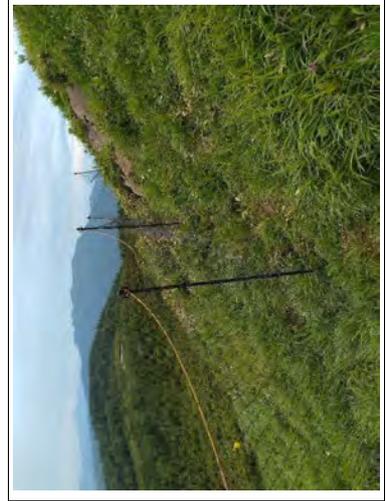
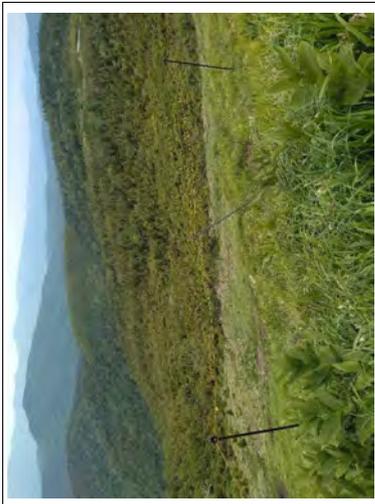
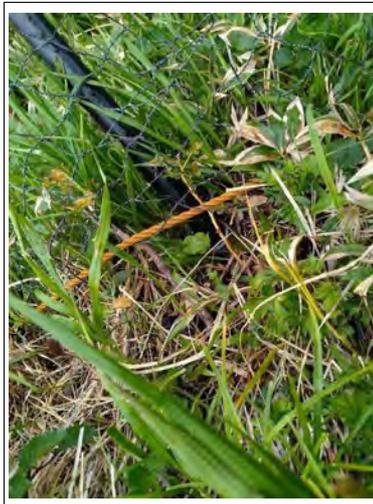
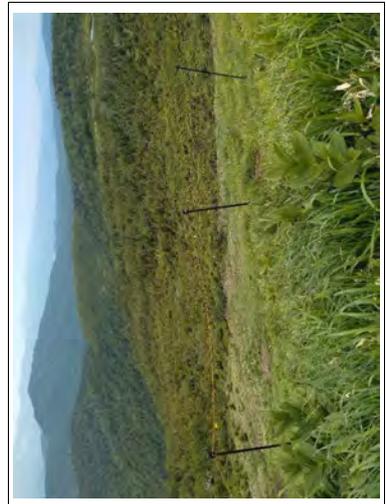
概要
 内側に向けてアタックされたと思われる。
 支柱を1本破損、張りロープが外れ、ネット下部が破損していた。
 支柱は交換、張りロープは張り直し、ネットはロープで結んで補修した。
