令和 3 年度  
サロベツ自然再生事業  
地下水位観測モニタリング調査等業務  
報 告 書

令和 4 年 3 月

環境省北海道地方環境事務所  
ア ジ ア 航 測 株 式 会 社

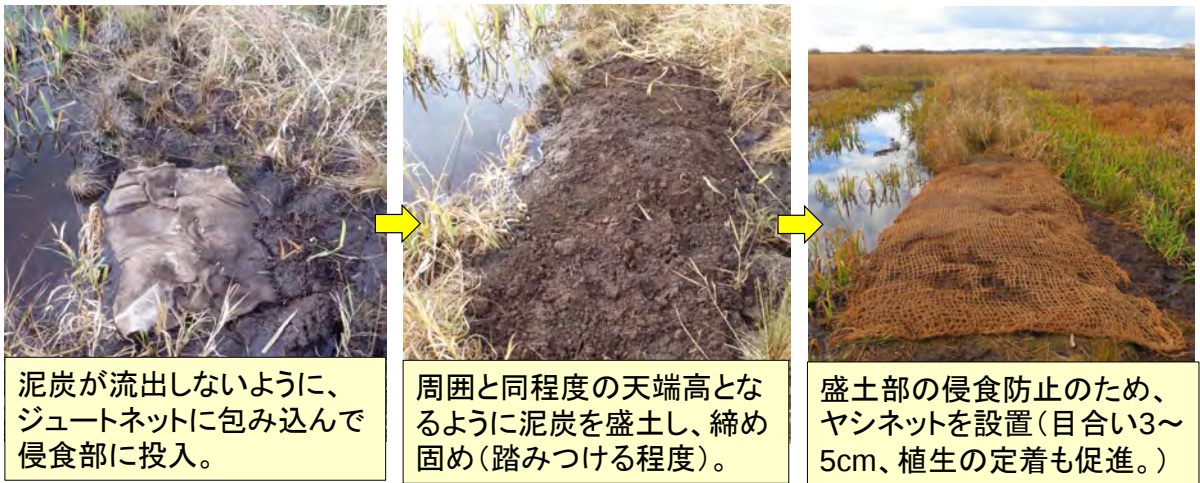
図 4-9 旧河川跡堰き止め工 越流部の補修状況

なお、平成 29（2017）年に旧河川跡堰き止め工天端の一部で越流跡がみられた地点において幅 60cm 程度、天端から深さ 30cm 以上侵食されて越流していることが確認され、そのままの状態では翌春の雪解け時の越流によって侵食が拡大するおそれがあると考えられたことから、天端侵食部の補修作業が平成 30（2018）年 10 月 31 日～11 月 1 日にかけて実施された。
