令和２年度  
サロベツ自然再生事業  
地下水位観測モニタリング調査等業務

報 告 書

令和３年９月

環境省北海道地方環境事務所  
ア ジ ア 航 測 株 式 会 社

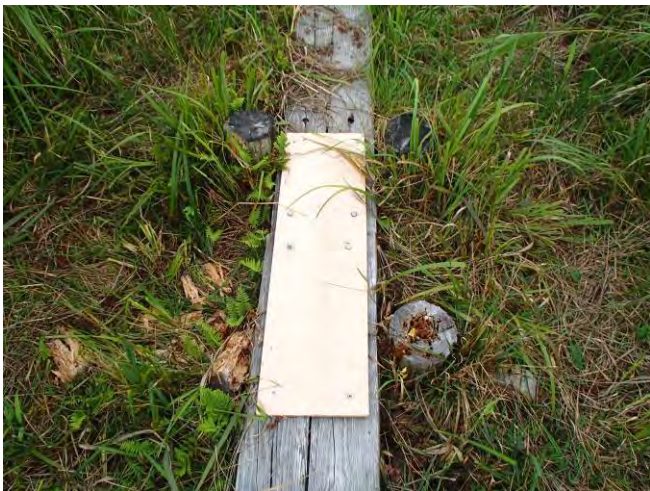
ベニヤ板による補修

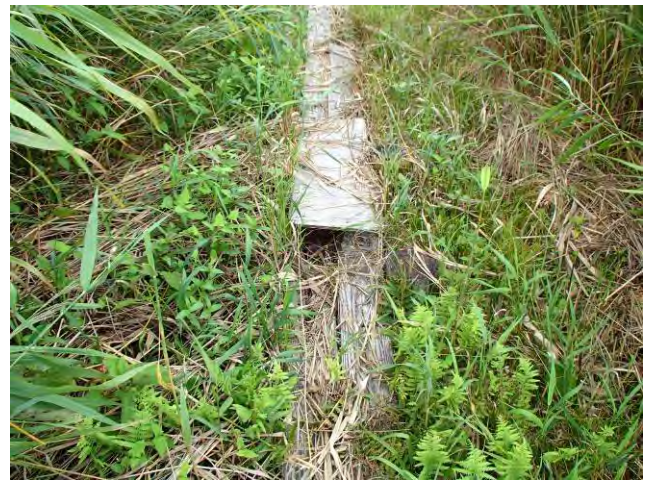
補修後の段差発生によるベニヤ板の浮き上がり

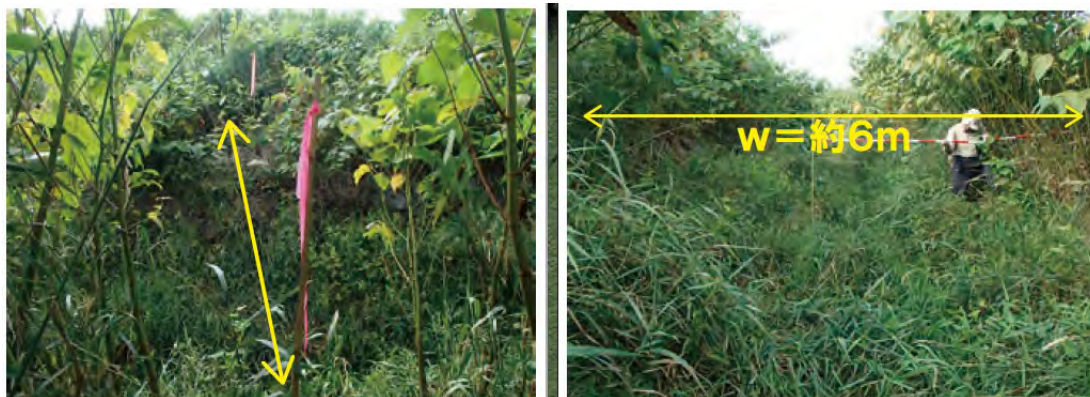
排水路を渡る部分の現況写真

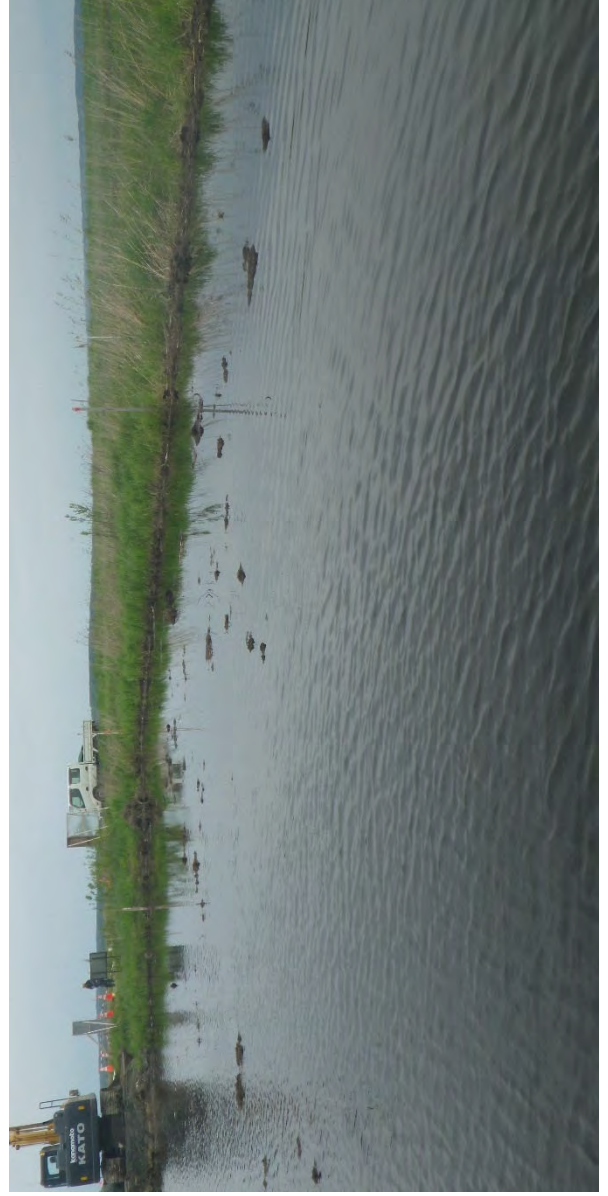
A区画  
ポンプ排水を終了したため、  
水位が上昇している  
2021年6月3日
