令和元年度  
サロベツ自然再生事業  
地下水位観測外モニタリング調査業務

報 告 書

令和 2 年 3 月

環境省北海道地方環境事務所  
ア ジ ア 航 測 株 式 会 社

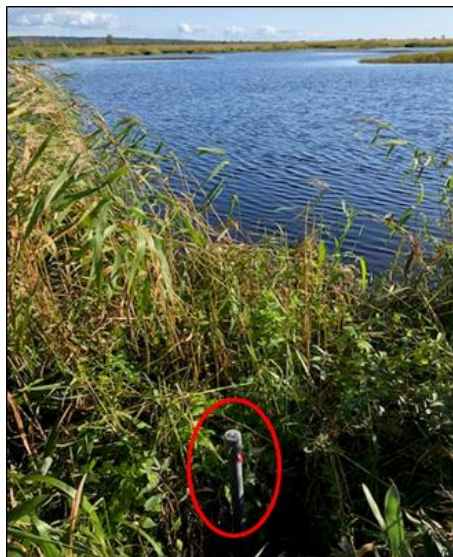
図 2-1 採面 62（移設後）

泥炭採掘跡地の採面 62 地点において、水面の水位変動を観測するため、地下水位を観測していた観測孔を夏季調査時に水面際まで移設した。

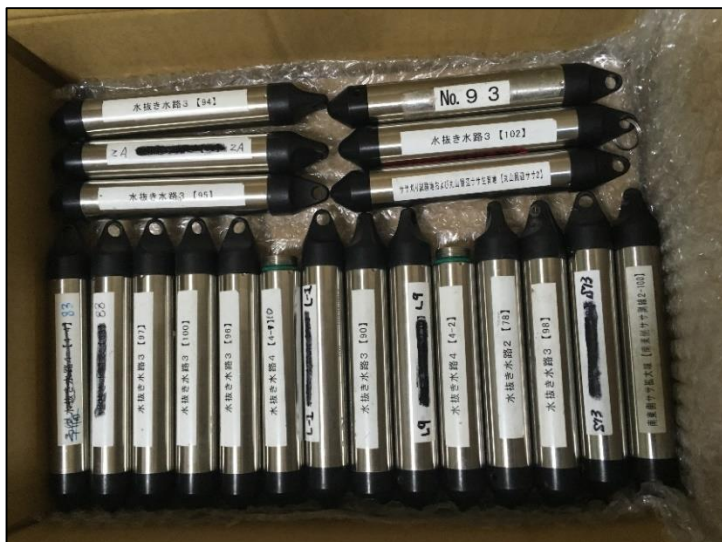
図 2-2 回収した地下水位計 (S&DLmini)

- ・撮影日：2019 年 9 月 12 日
- ・内容：回収した地下水位計  
(2013 年に購入した S&DLmini)  
⇒サロベツ湿原センター倉庫で保管

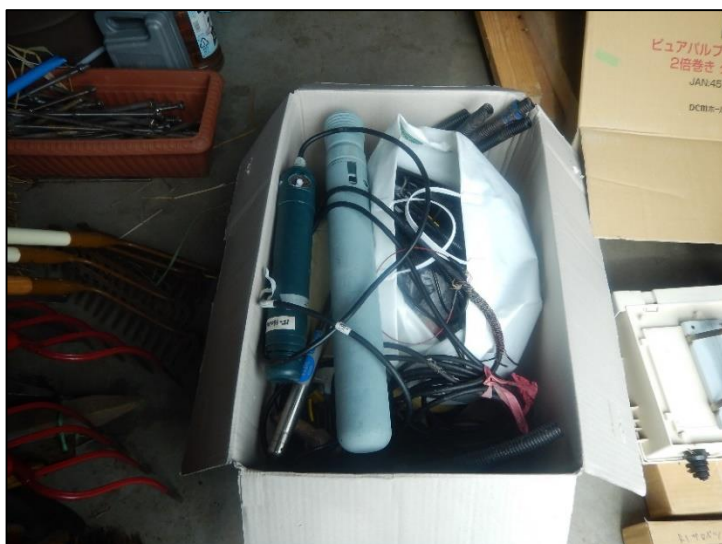
図 2-3 撤去した研究用地下水位計 (S&DL) 等

- ・撮影日：2019 年 9 月 14 日
- ・内容：撤去した研究用地下水位計  
(S&DL)、研究用土壌水分計  
(DELTA) のセンサー、ケーブル類  
⇒サロベツ湿原センター倉庫で保管

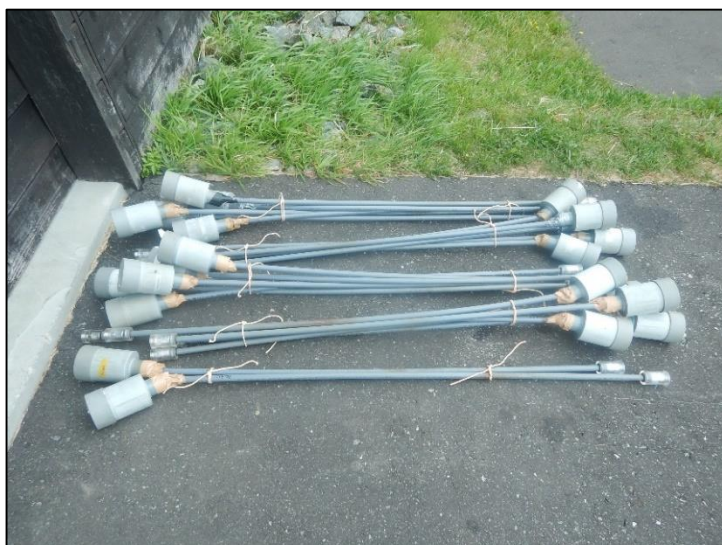
図 2-4 撤去した研究用地下水位計 (uizin)

- ・撮影日：2019 年 9 月 14 日
- ・内容：撤去した研究用地下水位  
(uizin)  
⇒サロベツ湿原センター倉庫で保管

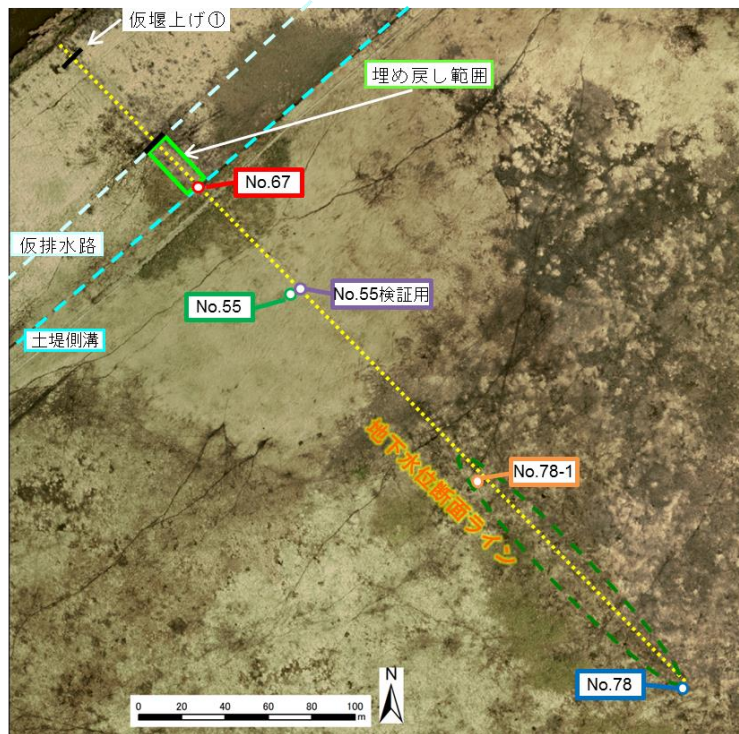
図 2-22 水抜き水路 2 観測孔位置図

水抜き水路 2 の観測位置は、図 2-22 に示す 4 地点である。本観測箇所では No.55 の 1 地点で地下水位計の不具合が確認された。No.55 は、水位計の通信エラーにより現地でデータ回収ができなかったが、今年度地下水位計の交換を予定していた箇所であり、現在は新規水位計で観測を継続している。

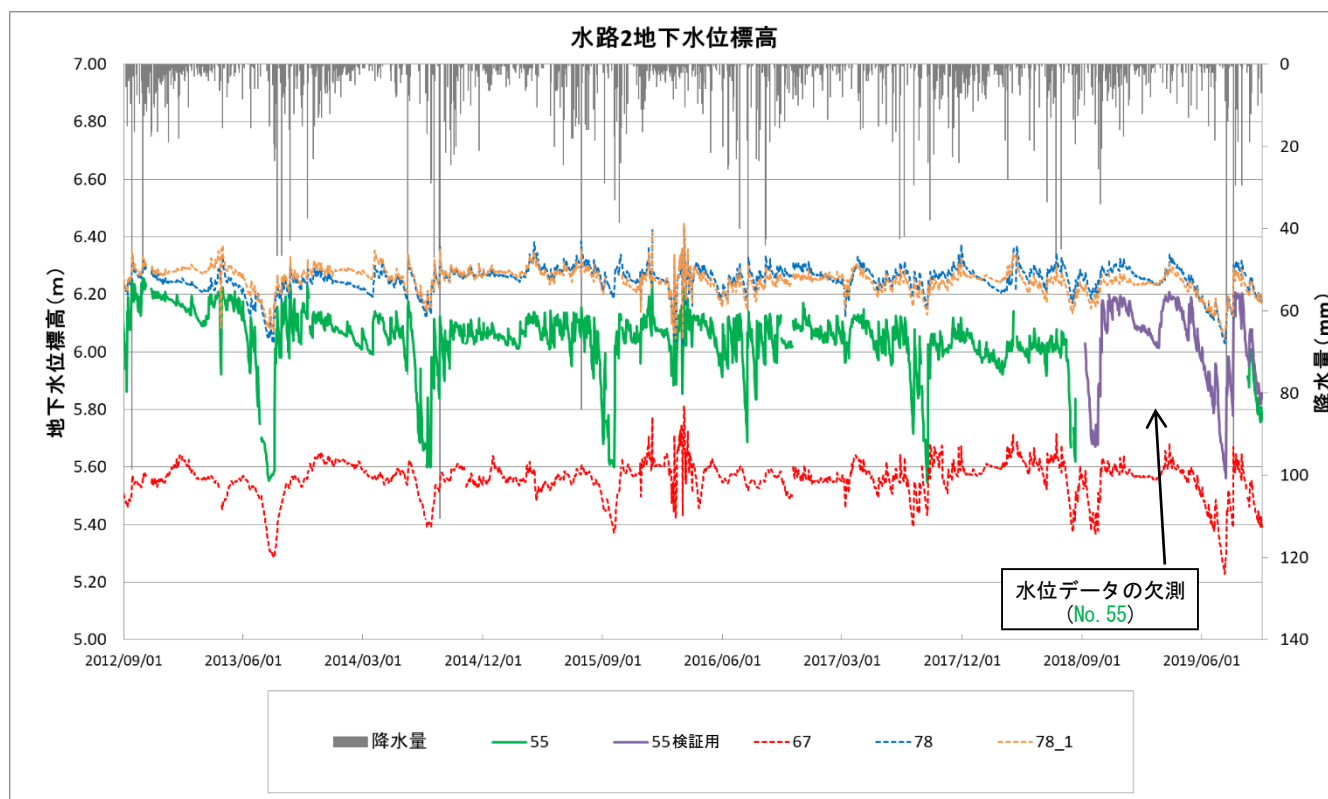
図 2-25 水抜き水路 2 の地下水位標高(2012 年以降)

今年度は、降水量が少なかった影響により、特に 3 月～7 月にかけて地下水位の低下が見られたが、No.78 や No.78-1 のように高層湿原域では比較的高い水位が保たれていた (図 2-23 参照)。No.55 検証用の水位は、他の地点 (No.67、No.78-1、No.78) に比べ夏季の水位低下が大きいものの、地下水位変動パターンが他の地点と連動しており正常に観測されていると思われる (図 2-25 参照)。

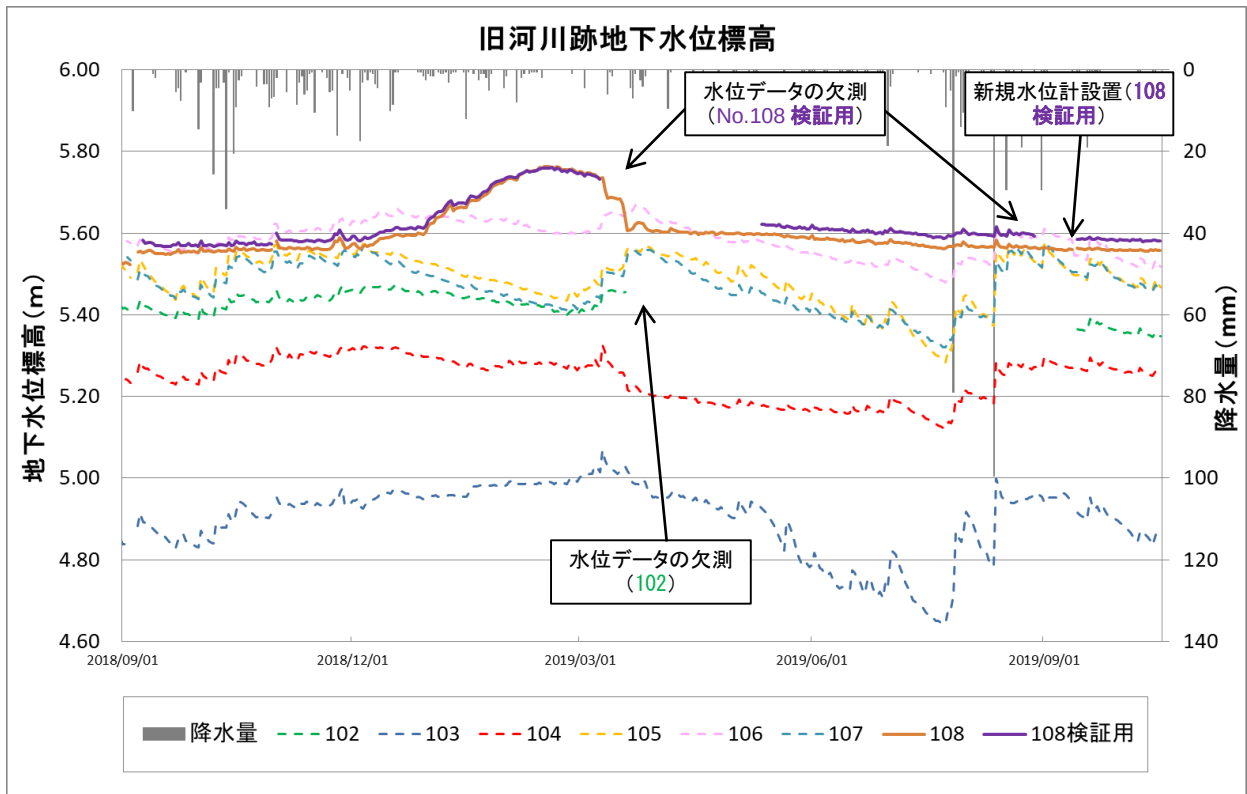
図 2-37 旧河川跡奥部の地下水位標高(最近年)

No.108 と No.108 検証用の地下水位グラフを見ると、波形がほぼ同じであり、No.108 の地下水位計は正常に作動していると考えられる (図 2-37 参照)。No.108 の水位計は、2014 年から使用していることから、今後は No.108 検証用 (今年度新規水位計と交換) で観測を継続する。

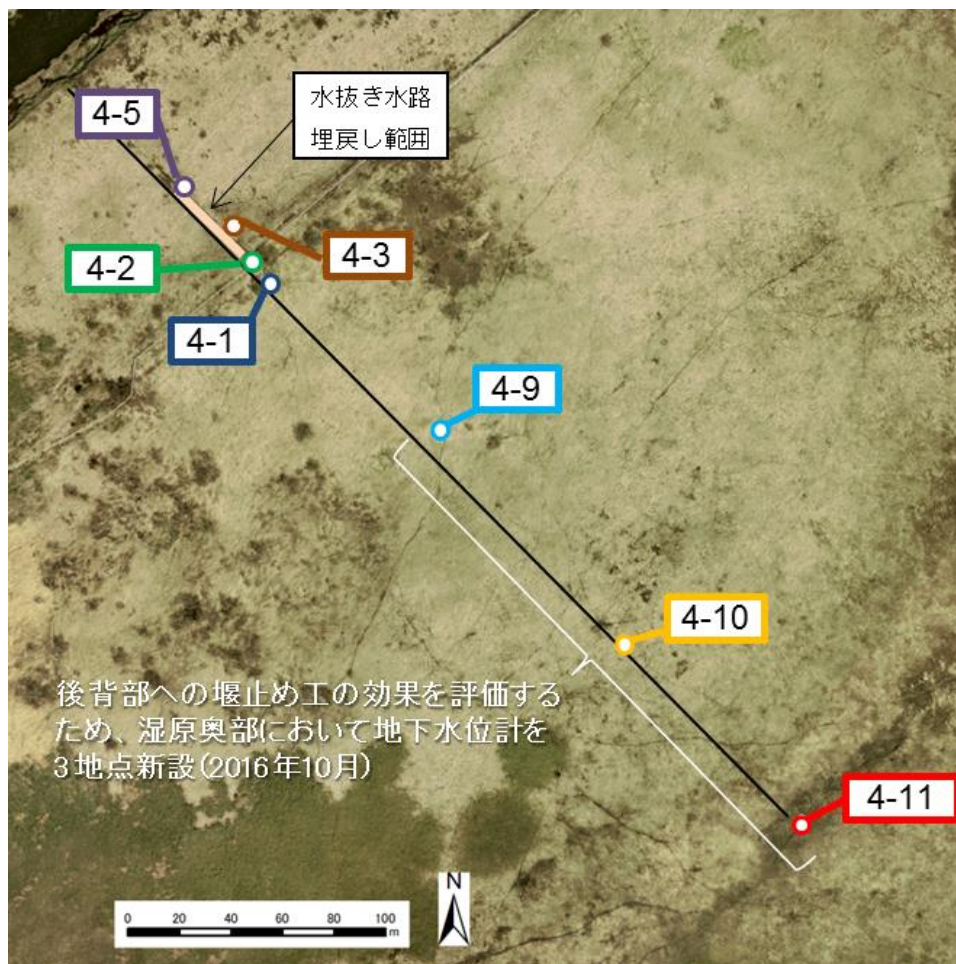
図 2-40 水抜き水路 4 観測孔位置図

本年度は、2 地点（4-2、4-5）で地下水位計の不具合が確認された。

4-5 は水位計の通信エラーにより現地でデータ回収ができなかった。また、4-2 ではデータ回収後に異常値とみられる値が確認された。これら 2 地点は、今年度地下水位計の交換を予定していた箇所であり、現在は新規水位計で観測を継続している。

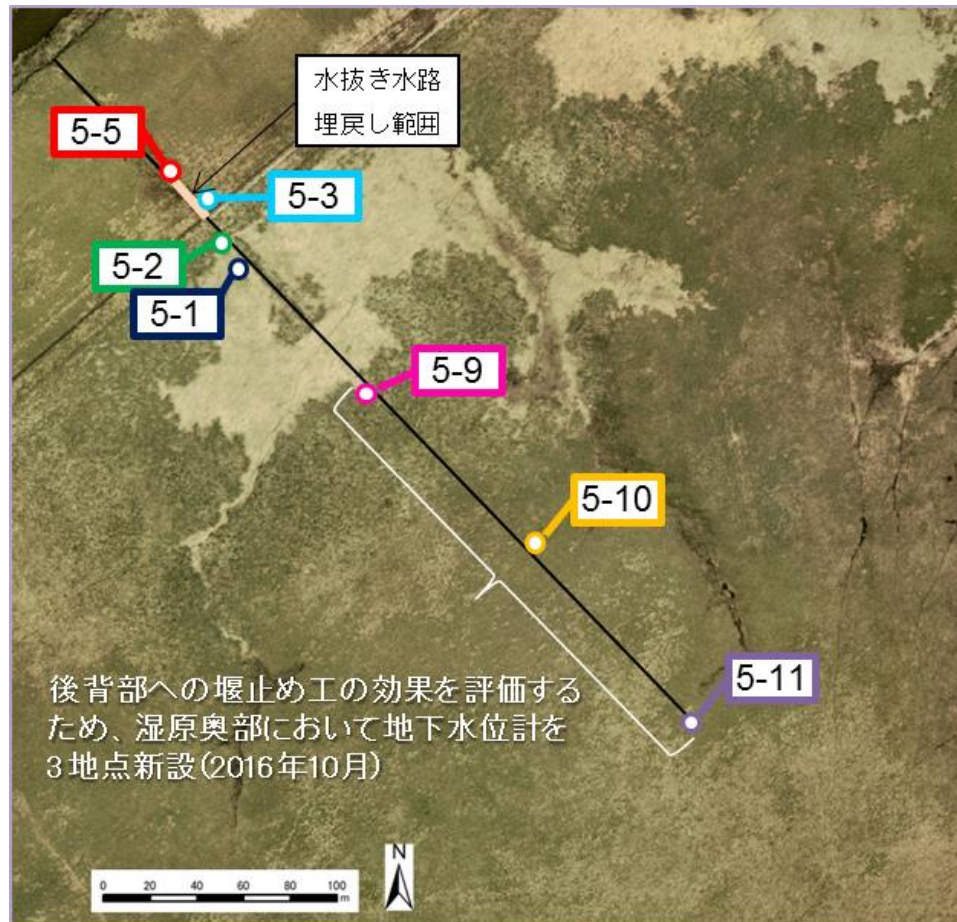
図 2-44 水抜き水路 5 観測孔位置図

本年度は 4 地点（5-1、5-2、5-9、5-10）で地下水位計の不具合が確認された。5-9 は水位計の通信エラーにより現地でデータ回収ができなかった。また、5-1、5-2、5-10 ではデータ回収後に異常値とみられる値が確認された。これらの 4 地点は、本年度、地下水位計の交換を予定していた箇所であり、現在は新規水位計で観測を継続している。

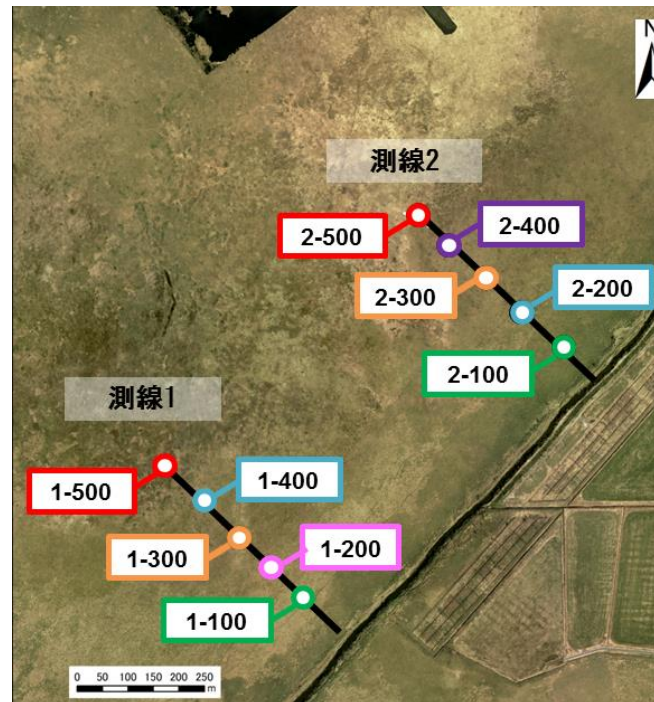
図 2-60 南東側ササ拡大域地下水位観測孔位置

本年度は、3 地点（1-100 地点、1-400 地点、2-500 地点）で水位計の不具合が確認された。ササ測線 1-400、ササ測線 2-500 で水位計の通信エラーにより現地でデータ回収ができなかった。ササ測線 1-100 ではデータ回収後に異常値とみられる値が確認された。これらの 3 地点は本年度地下水位計の交換を予定していた箇所であり、現在は新規水位計で観測を継続している。

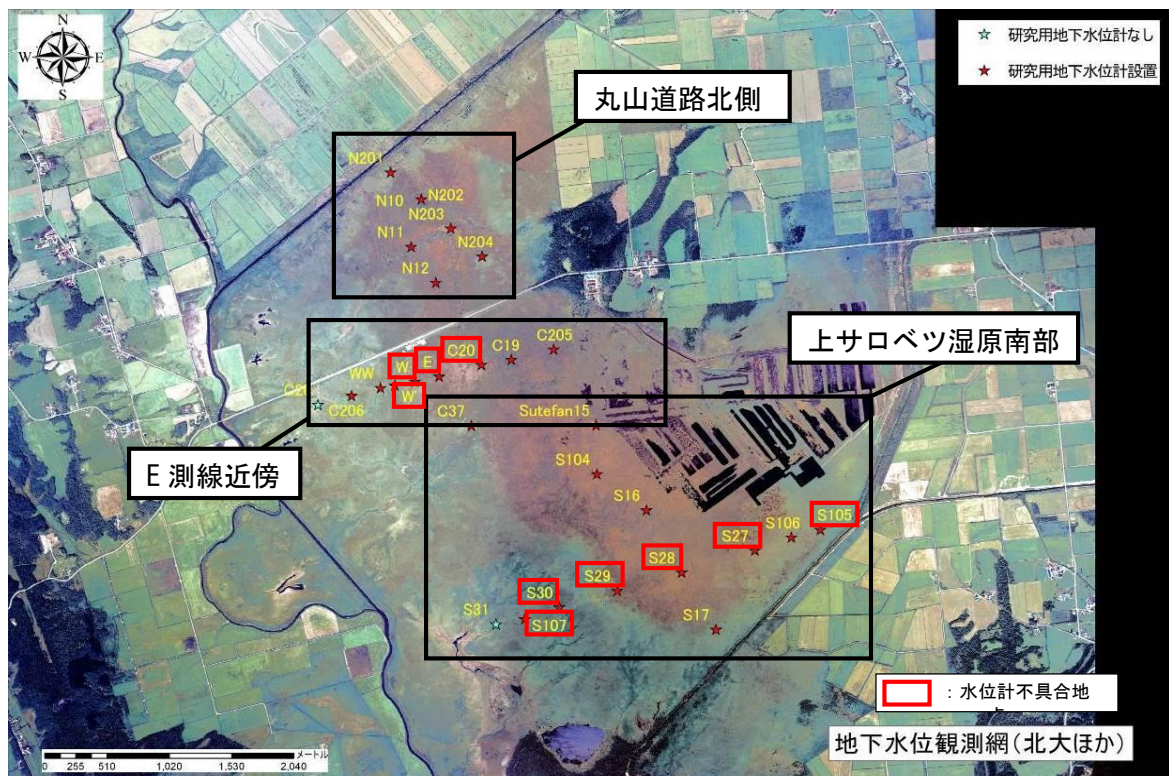
図 2-71 研究用地下水位観測地点観測孔位置

本年度は W、W'、S27、S29、S30、S107、C20、S28、S105、E でデータ回収後に異常値とみられる値を確認した。なお、W、W'、S27、S29、S30、S107、C20、S28 は、機器の撤去を予定していた箇所であり、現在観測は終了している。S105、E は、既存機器の撤去及び新規水位計の設置を予定していた箇所であり、現在は新規水位計（S&Dlmini）で観測を継続している。

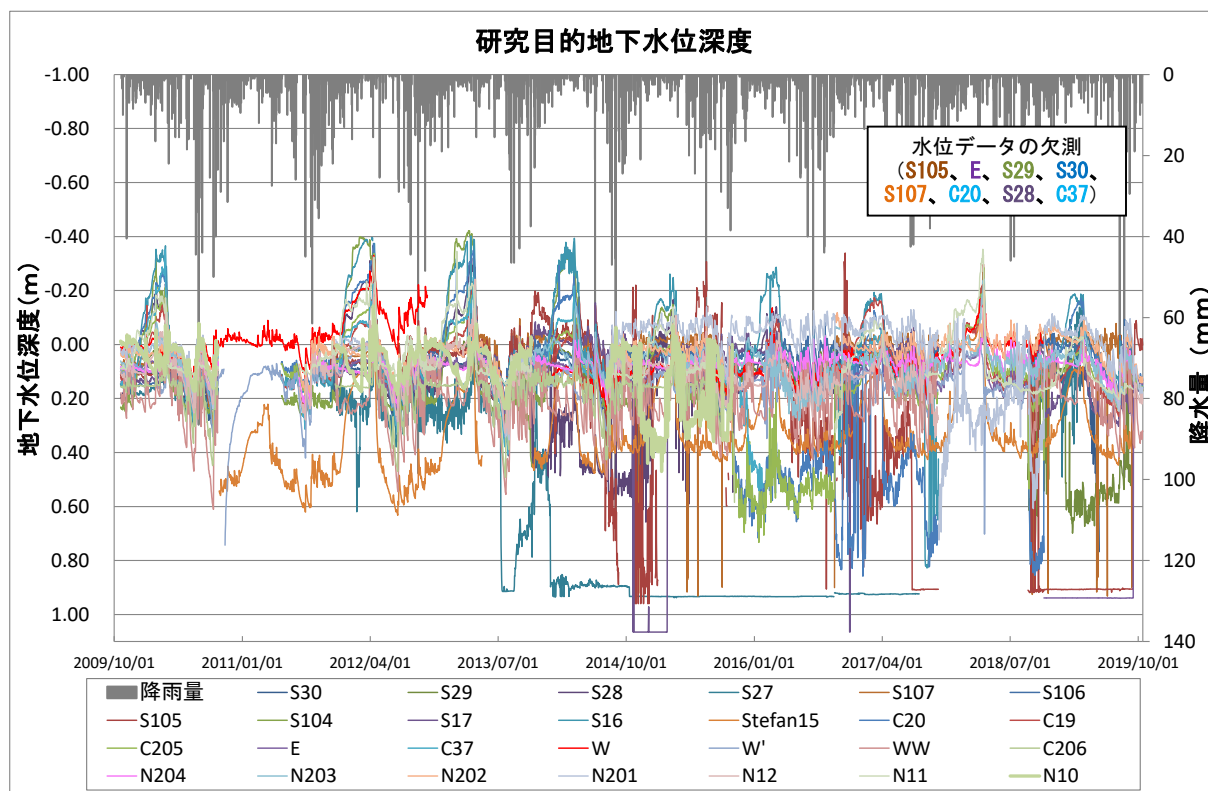
図 2-73 研究目的用観測地点の地下水位深度

E、S105 地点では 2018 年秋以降、水位が低くドリフトしており、機器の不具合の可能性はある（図 2-73 参照）。S29 地点では、2018 年冬から 2019 年 7 月頃に地下水位深度が極端に深くなったことから機器の不具合の可能性はある（図 2-76 参照）。それ以外の地点では地下水位深度が浅く、湿潤な環境が維持されている。

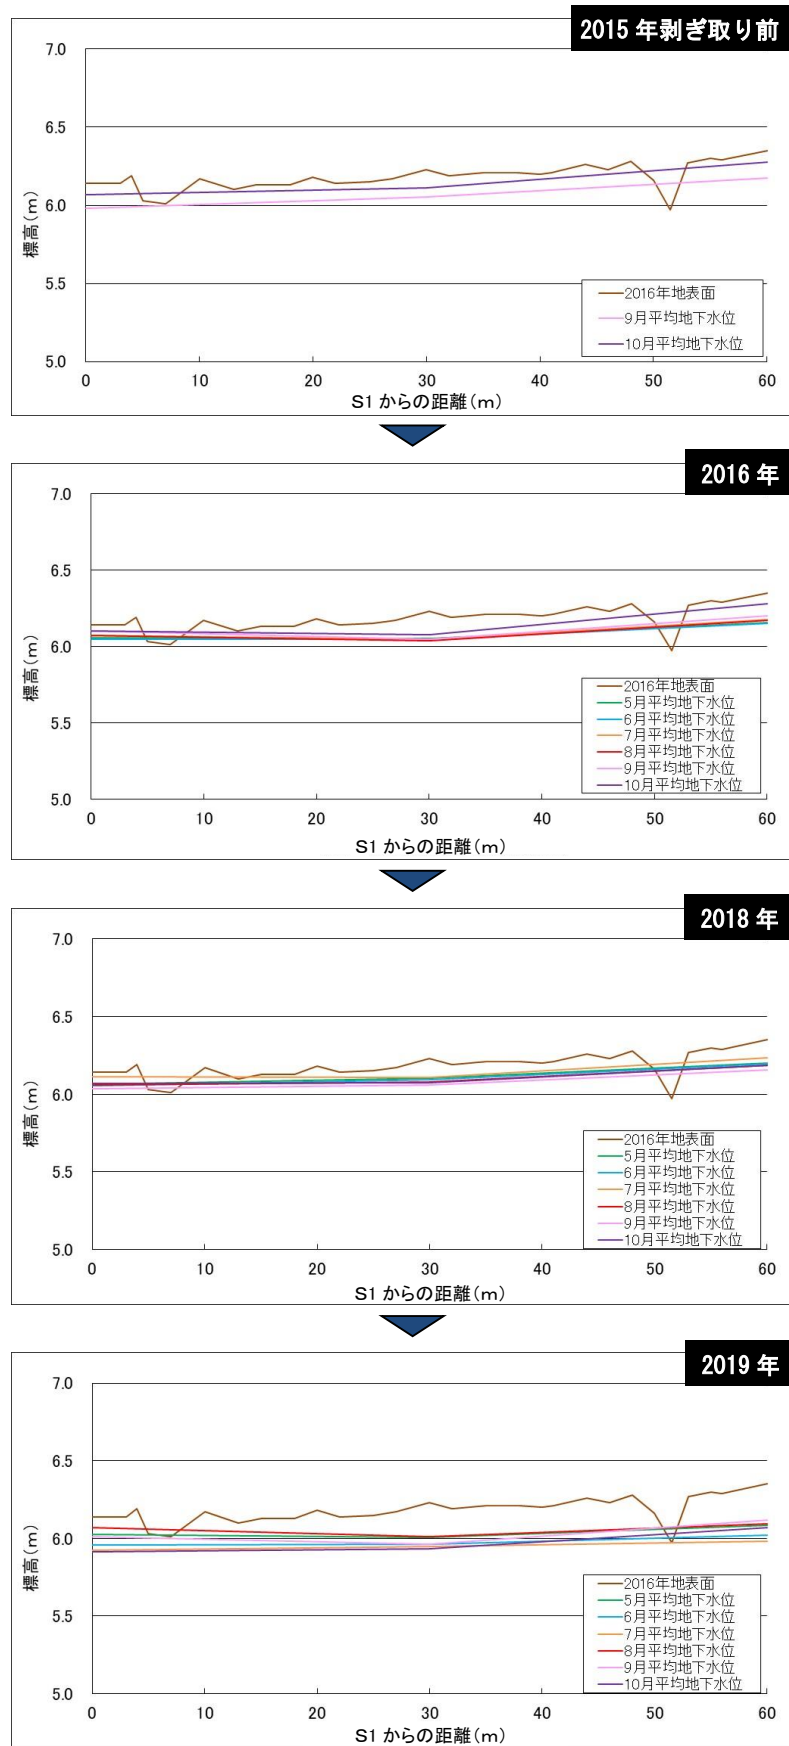
図 2-82 ササ剥ぎ取り試験地 1 (S 測線) の調査断面に沿った地下水位の変化

S 測線の地下水位断面図をみると、今年度は渇水の影響で 6 月、7 月の地下水位が低くなり、例年の S13 に向かって地下水位が高くなる傾向がほとんどみられなかった（図 2-82 参照）。

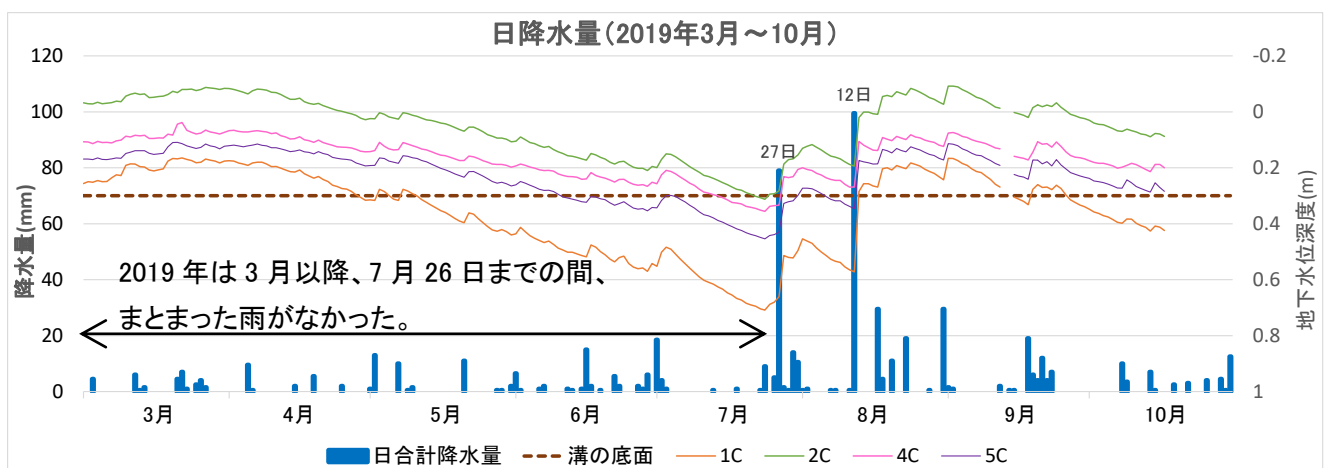
図 2-84 C 地点の地下水位深度と日降水量の関係

溝の水位を観測する各測線の「C」地点では、今年度は降水量が少なかった影響で、各地点において 3 月から 7 月にかけて観測開始以降、最も地下水位が低下した。

とくに 1C、5C においては溝の底面よりも低い水位となって溝の水がなくなっていた。

をみると、7 月 27 日および 12 日にまとまった雨が降ったことにより、低下傾向にあった地下水位深度が大きく上昇したことがわかるが、10 月には再度水位が低下する傾向が認められ、1C では溝の底面よりも水位が低くなった。

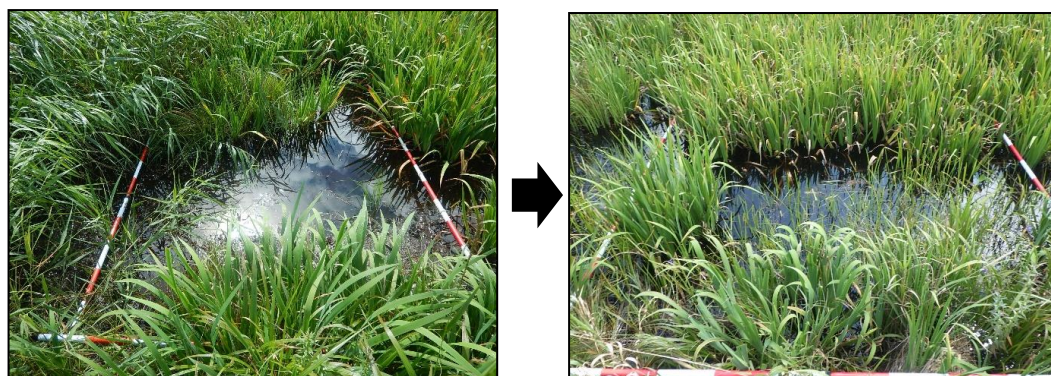
写真 3-1 調査地 80 の状況(2018/08/26 : 左、2019/08/27 右)

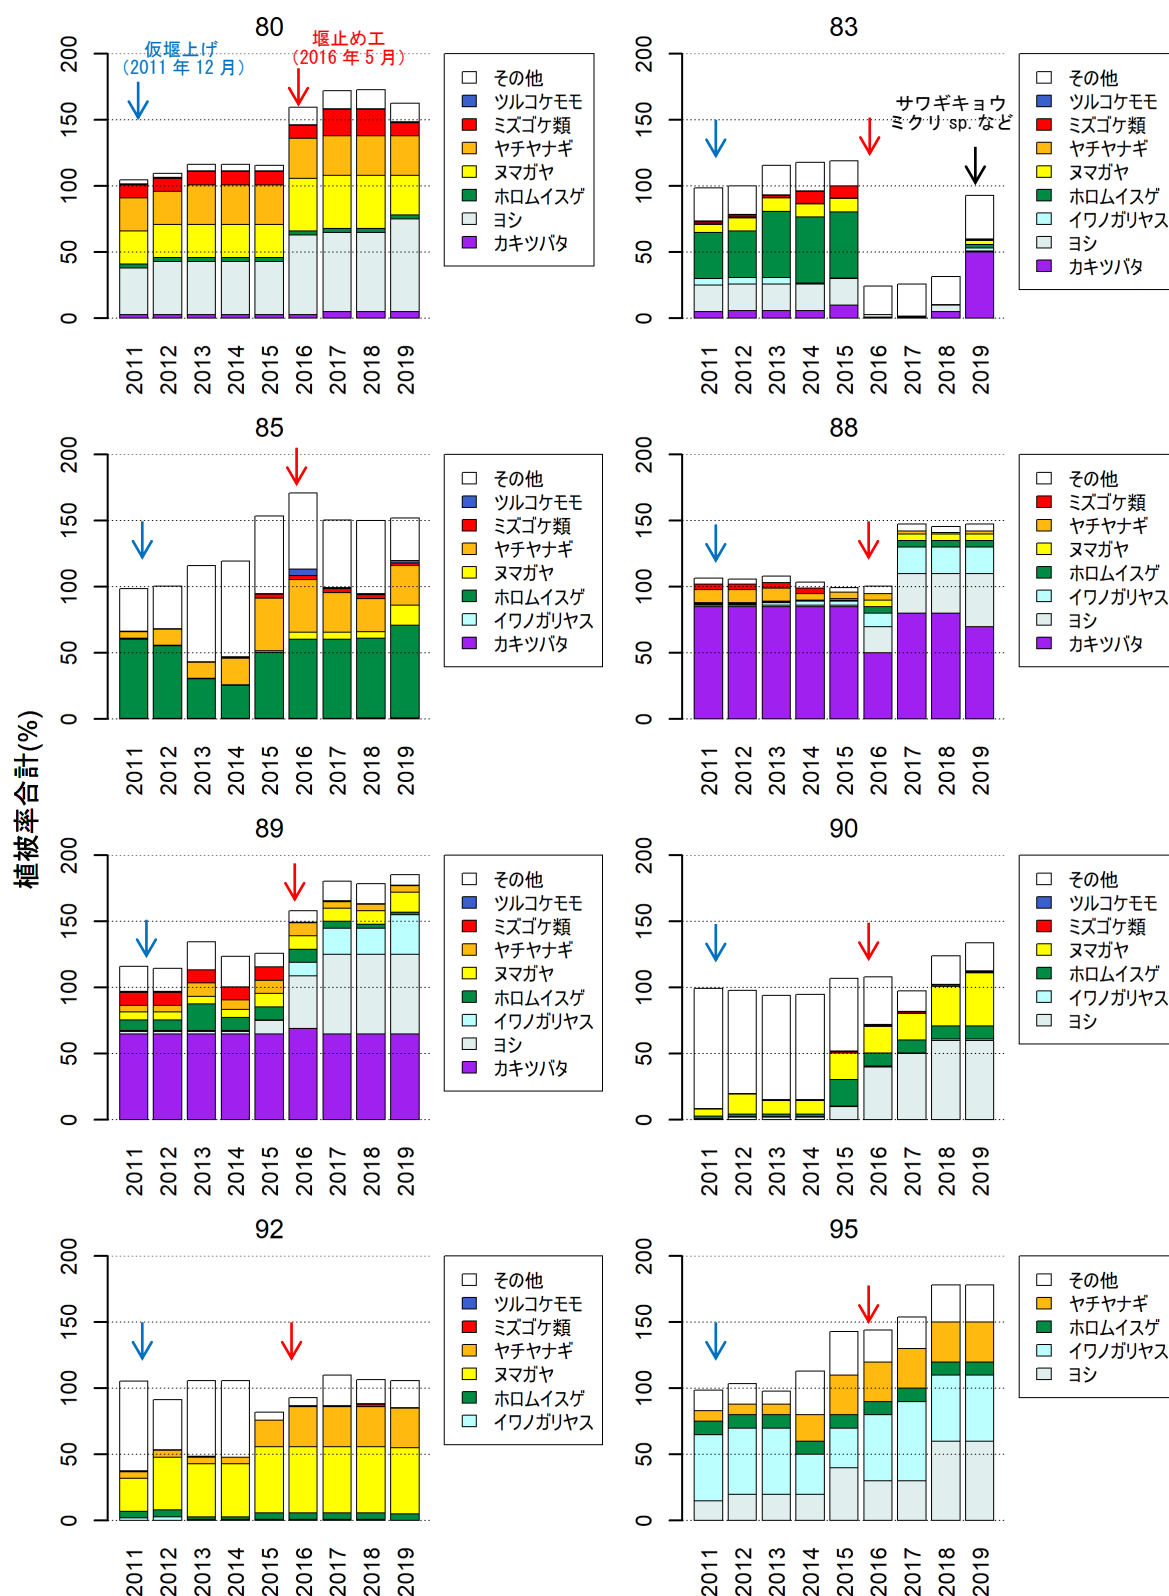
図 3-12 水抜き水路 3 に沿った調査地点における植生の変化状況

平成 28 (2016) 年 5 月までに水路の埋戻しと旧河川跡の堰き止めが実施され、堰に隣接する調査地点 83 は湛水状態（水深 20～30cm）になった。その影響で、堰上流側に位置する調査地点 80 のヨシ、調査地 88、89 のイワノガリヤス、調査地 103 のカキツバタ等の湿原植生が増加傾向にある。

また、本年度は調査地 83 でカキツバタの植被率が大きく上昇した。水路の埋戻しからまだ 4 年強しか経過していない時点のモニタリング結果であるため、今後も変化が予想されることから引き続き植生変化のモニタリングを継続することが必要である。

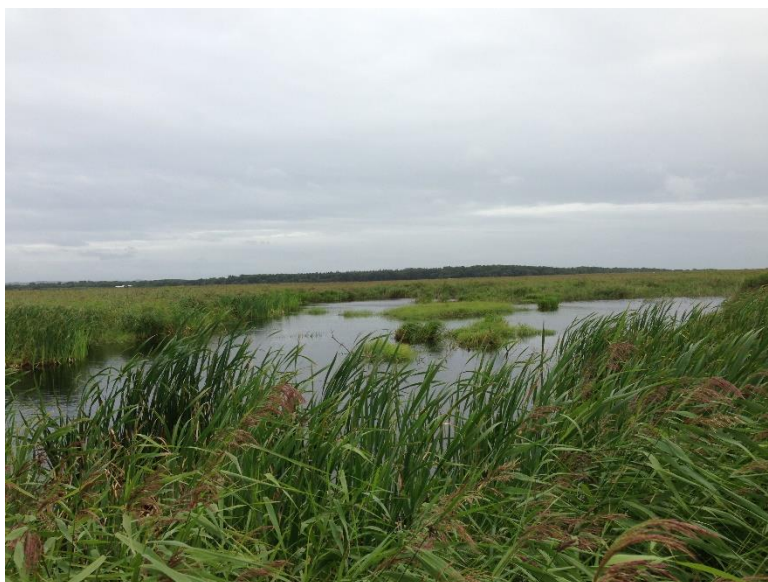
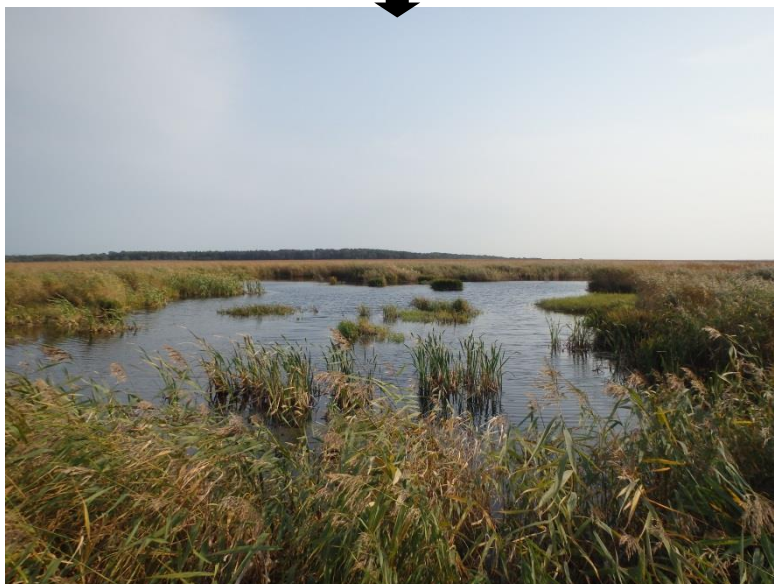
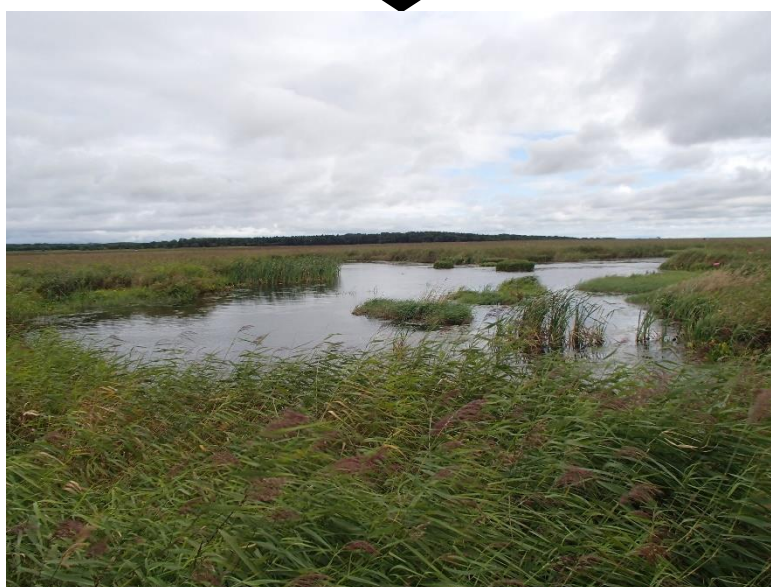
図 5-2 落合沼の経年写真

落合沼の経年写真を次頁に示す。本年度の観察の結果、堰き止め工堤体は安定しており、損傷等は認められず、湛水面が継続的に維持されていることを確認した。

令和元(2019)年 8 月 29 日  
落合沼に湛水面が維持されて  
いる。

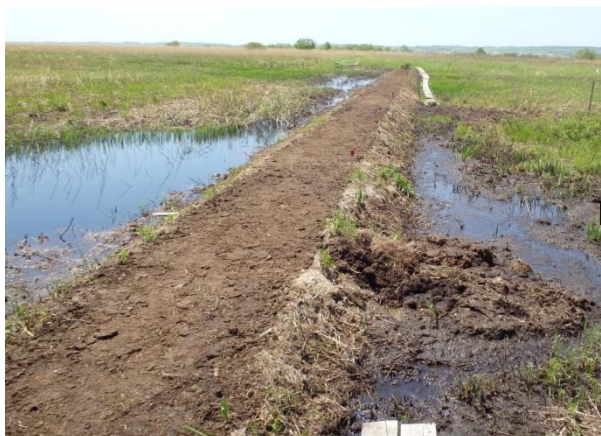
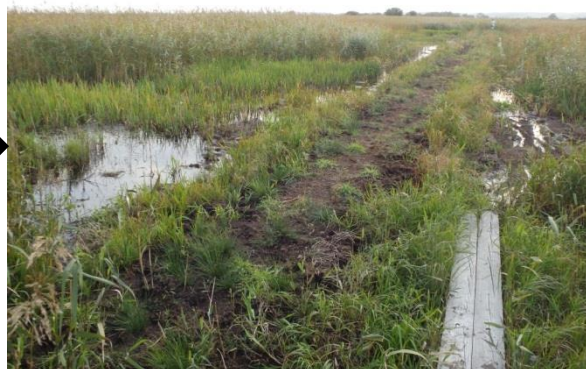
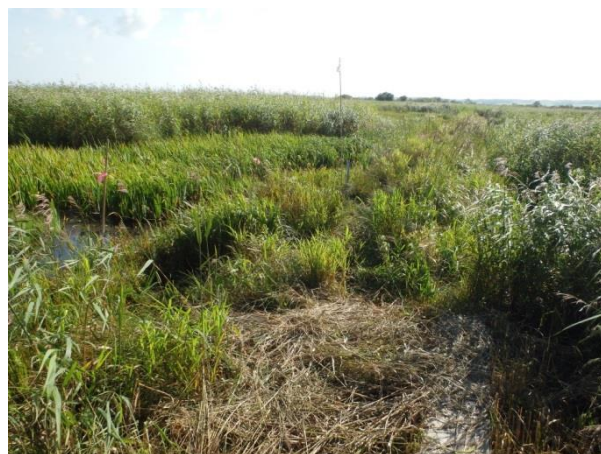
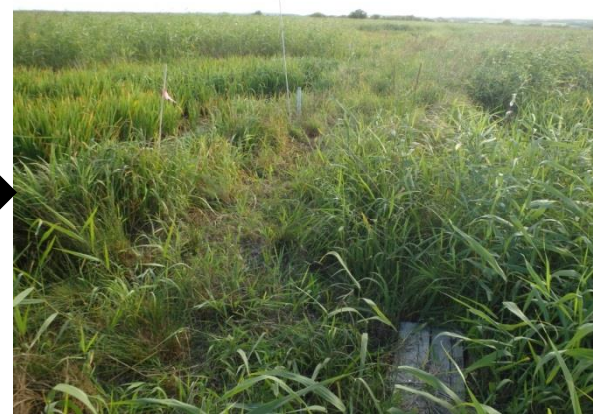
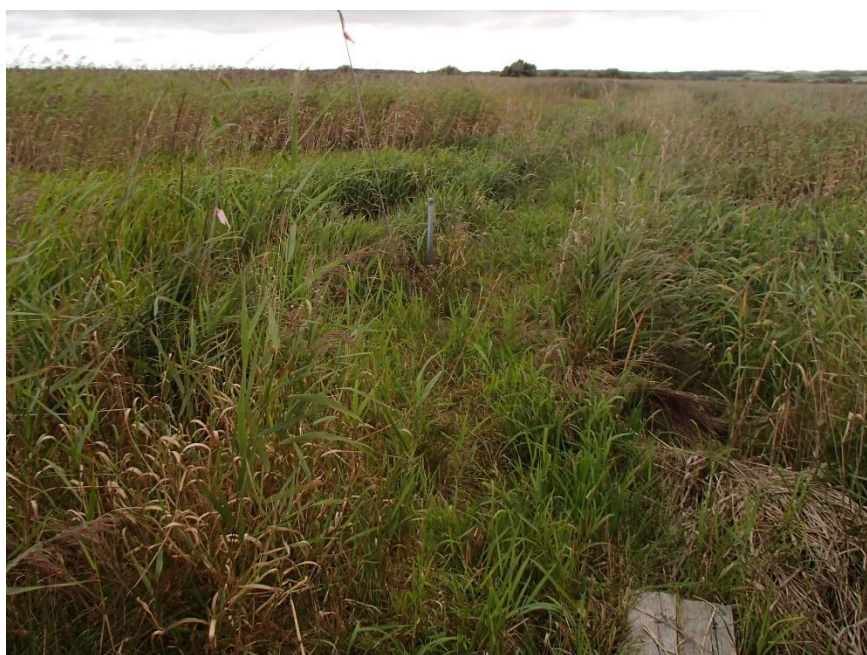
図 5-6 旧河川跡堰き止め工の経年変化

堰き止め工・埋戻し工ともに植生の回復が顕著に認められ、徐々に安定しつつあることを確認した（図 5-5、図 5-6 参照）。なお、平成 29 年に旧河川跡堰き止め工天端の一部で越流跡がみられた地点において、昨年度は幅 60cm 程度、天端から深さ 30cm 以上侵食されて越流していることが確認された（図 5-7 の中段写真参照）。そのままの状態では翌春の雪解け時の越流によって侵食が拡大するおそれがあると考えられたため、天端侵食部の補修作業が平成 30（2018）年 10 月 31 日～11 月 1 日にかけて実施された。本年度、補修部の状況は安定しており、植生の定着も良好であることを確認した。経年写真を図 5-8 に、また、旧河川跡堰き止め工の縦断測量結果（補修前後）を図 5-9 に示す。縦断測量の結果、越流部以外においても堤体は全体的に沈下しており、計画堤体高（標高 4.9m）よりも最大で 20cm 程度低くなっていることを確認した。

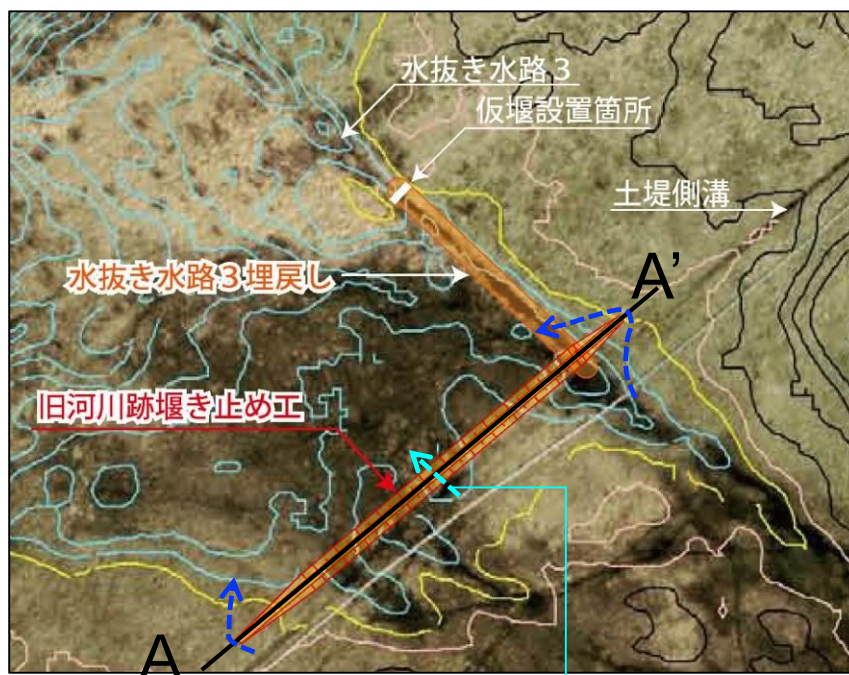
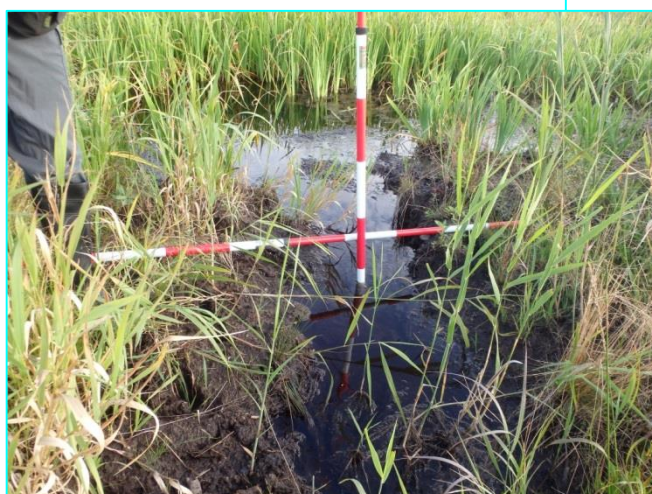
平成 30（2018）年 9 月撮影

旧河川跡堰き止め工の一部で越流を確認。  
幅 60cm 程度、天端から深さ 30cm 以上侵食されて流下。

- ・ 堰き止め工の右岸側で堤体の沈下が大きい箇所は、旧水抜き水路 3 との交点ではないか。水路跡で盛土の沈下が大きくなるのは泥炭地ではよくある現象である。
- ・ 旧河川跡堰き止め工では余水吐のようなものが本来は必要であり、水が越流できる低い箇所がないと逆に危険でもある。増水時に流下する部分があるとのことだが、堤体部の植生は剥がれていないか、堤体の沈下の状況とあわせて注意したほうがよいだろう。
- ・ 旧河川跡の地下水位観測地点 No.108 において見られる不自然な水位変動は、観測孔（パイプ）の上下動による影響も考えられる。
- ・ 旧河川跡の植生モニタリング結果において、「その他」の占める割合が多い。どのような種が生育しているのか、併記したほうがよい。

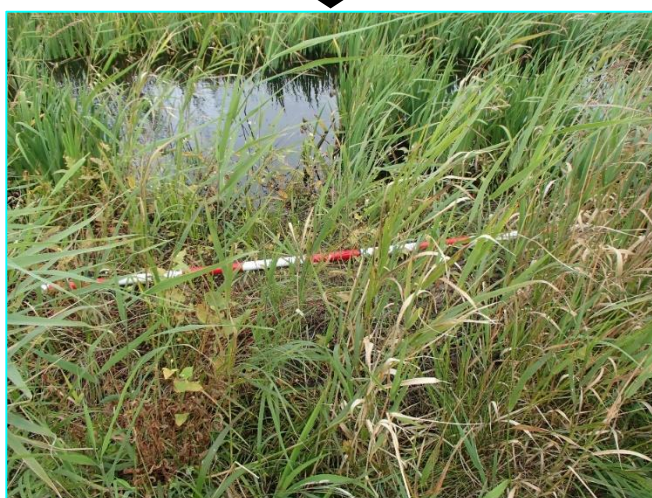
令和元（2019）年 8 月撮影

旧河川跡堰き止め工の補修部の状態は安定し、植生の定着も良好であることを確認。

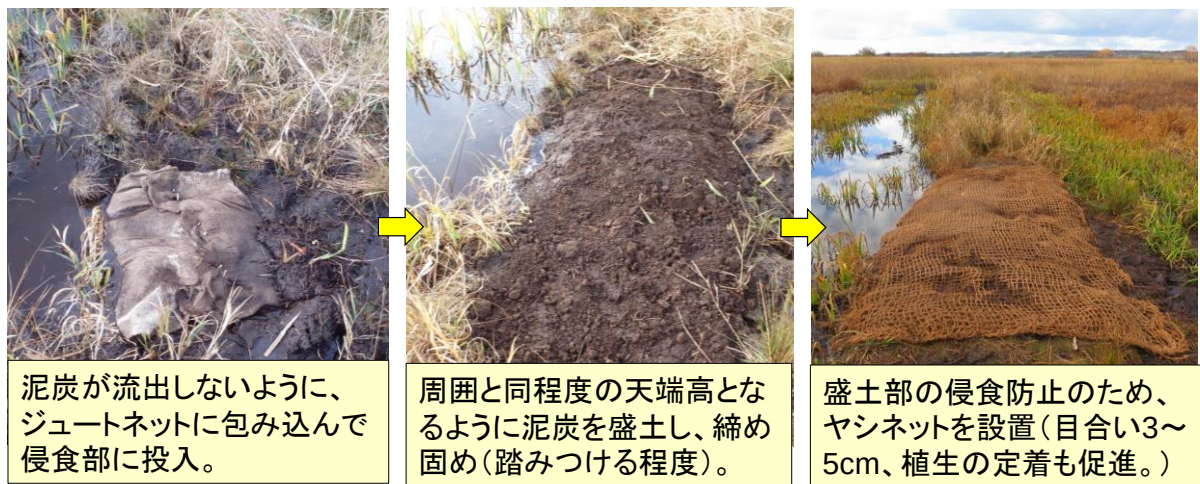
図 5-8 旧河川跡堰き止め工 越流部の補修状況

- ・ 旧河川跡堰止め工の沈下が進行しているようだが、しばらくはモニタリングを継続して様子を見るということによってよいと考えられる。（井上）
- ・ 旧河川跡堰止め工後に湛水して効果がみられるのは当然のことではある。放水路周辺の乾燥化対策は概ねうまく進んでいると考えられる。モニタリングの結果には多少の年変動もあるため、長期的にモニタリングを継続していくことが大切である。（富士田）
- ・ 地下水位計の交換に際しては、欠測となる前に交換することが望ましい。本年度は交換前に多くの地点で欠測が発生しており、次回の交換時期の目安となるようにすること。観測地点を減らすことも考えられる。（井上）

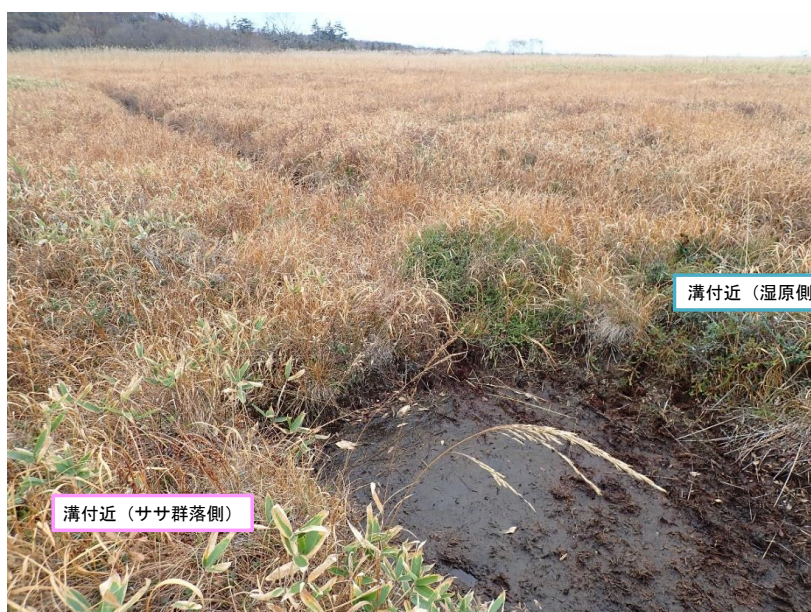
令和元（2019）年 10 月 28 日撮影

湿原側へのササの侵入を確認した地点。  
溝幅は 1.5m。10 月下旬には溝への湛水  
はみられなかった。

- ・ 何年かに 1 回の渇水の際にササが溝を超えるということが過去にもあった。(富士田)
- ・ 湿原側へのササ拡大が確認された 5 番のモニタリング地点のある溝のほか、緩衝帯に近い 1 番のモニタリング地点のある溝も水位の低下が顕著にみられていることから、今後のササの拡大に注意をする必要がある。(井上)
- ・ ササ剥ぎ取り試験地ではシカ柵の中では徐々に植生が戻ってきている。シカが入れない場所であれば時間はかかると思われるがミズゴケ等が優占する湿原になると思われる。シカが侵入してヌタ場になっているところなどは、なかなか植生は回復しないが、シカに付着して運ばれた植物がみられることがある。(富士田)

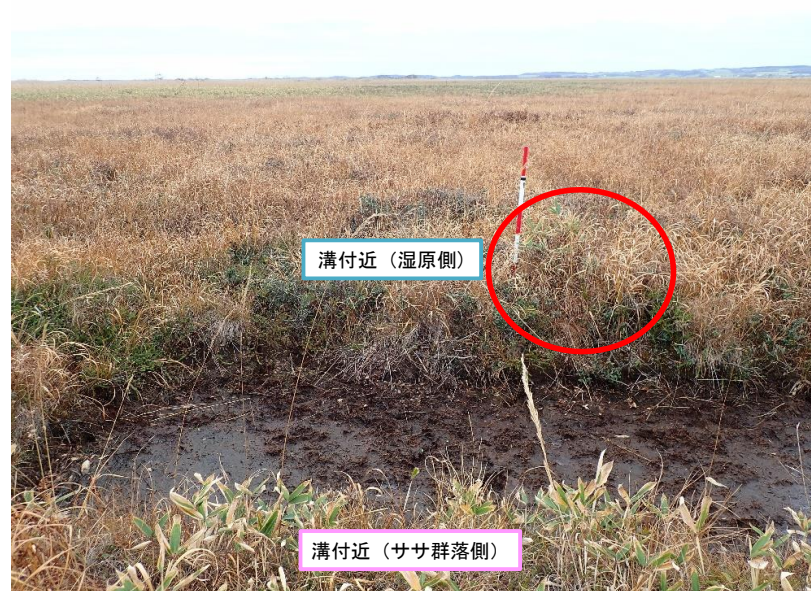
令和元（2019）年 10 月 28 日撮影

湿原側へのササの侵入を確認した地点。  
溝幅は 1.5m。10 月下旬には溝への湛水  
はみられなかった。

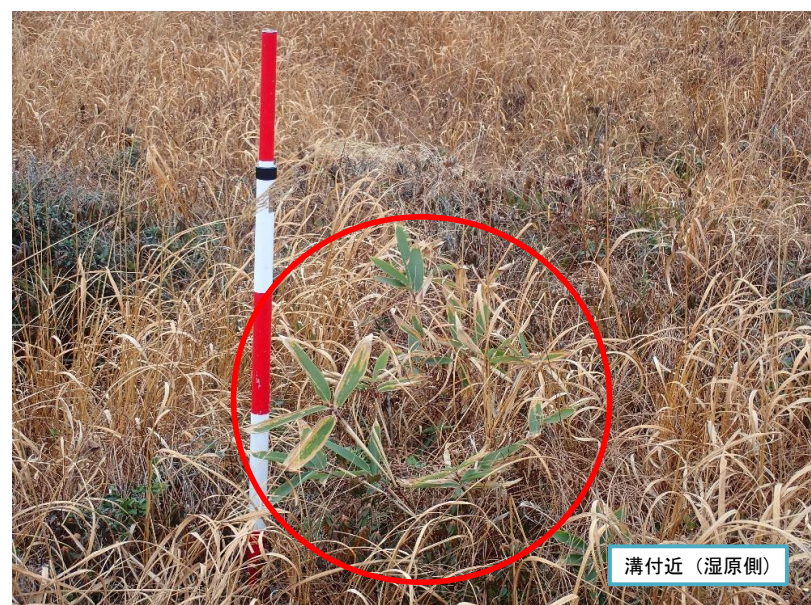
湿原側へのササの侵入を確認した地点は  
1 地点のみであった。

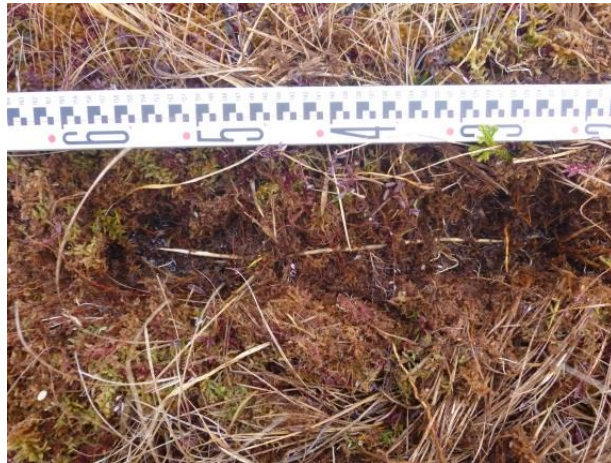
湿原側へのササ根茎の  
伸長状況を確認する。

本年度湿原側へのササ侵入を確認した地点において根茎分布状況を調査し、ササ群落側から湿原側に至る根茎の分布実態・伸長状況を確認する。
