平成 30 年度  
サロベツ自然再生事業  
地下水位観測外モニタリング調査業務

報 告 書

平成 31 年 3 月

環境省北海道地方環境事務所  
ア ジ ア 航 測 株 式 会 社

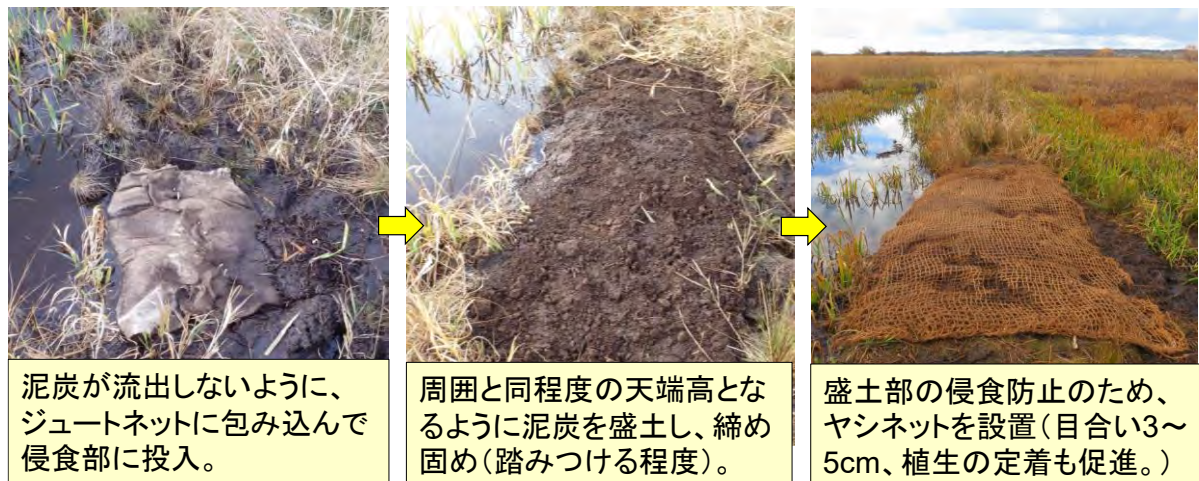
図 6-8 旧河川跡堰き止め工 越流部の補修状況

施工後、植生の回復が顕著に認められ、堰き止め工・埋戻し工ともに安定しつつあったが、昨年度、旧河川跡堰き止め工天端の一部で越流跡が確認された地点において、本年は幅 60cm 程度、天端から深さ 30cm 以上侵食されて越流していることを確認した（図 6-7 の下写真参照）。そのままの状態では翌春の雪解け時の越流によって侵食が拡大するおそれがあると考えられたため、天端侵食部の補修作業を平成 30（2018）年 10 月 31 日～11 月 1 日にかけて実施した。補修の状況写真を図 6-8 に、また、旧河川跡堰き止め工の縦断測量結果（補修前後）を図 6-9 に示す。
