平成 29 年度  
サロベツ自然再生事業  
地下水位観測外モニタリング調査業務

報 告 書

環境省北海道地方環境事務所  
ア ジ ア 航 測 株 式 会 社

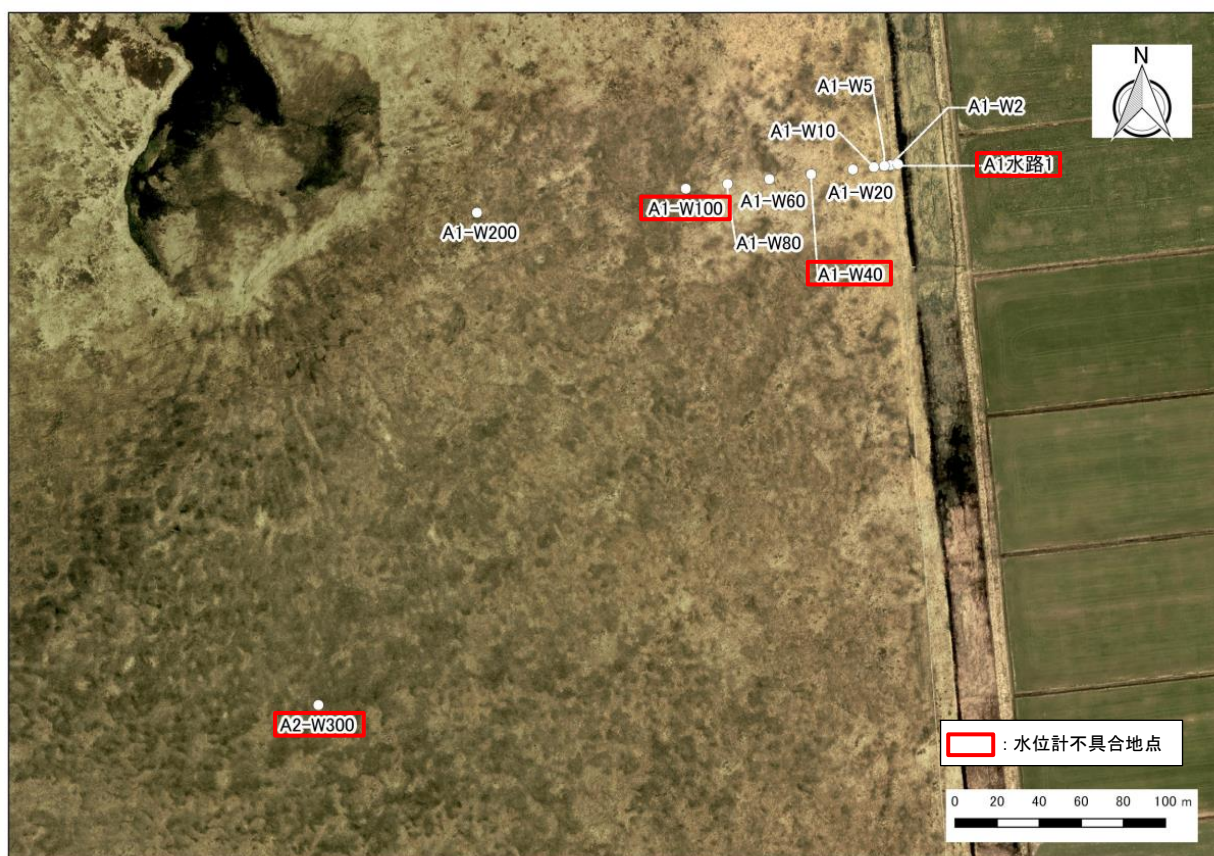
図 2-3 A 測線観測孔位置図

本年度は 4 地点で地下水位計の不具合が確認され、秋季調査時に新規購入した水位計を設置した（A1 水路 1、A1W40、A1W100、A2W300）。4 地点の地下水位計は、2013 年 10 月に設置されたものであり、約 4 年が経過していた。メーカー公表の電池寿命は 6～8 年だが、サロベツ湿原は寒冷地のため、通常よりも早く電池が消耗したことが不具合の要因と考えられる。

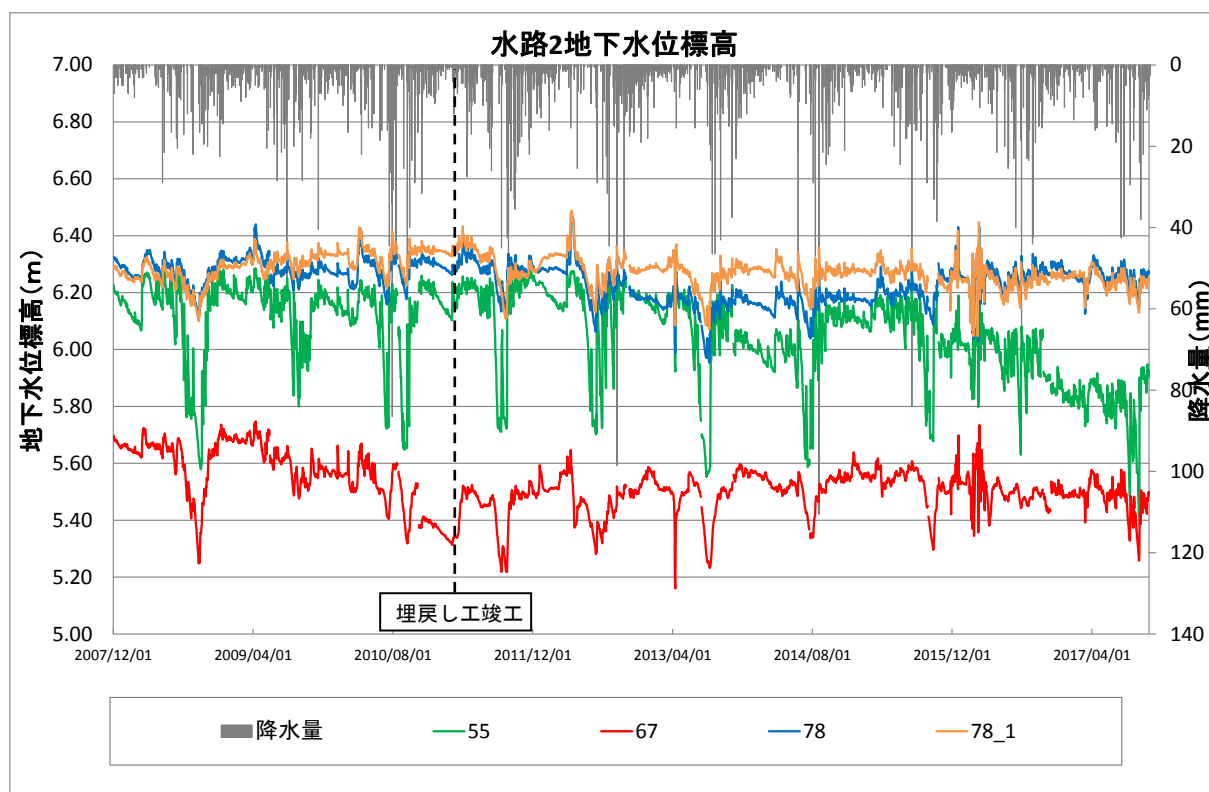
図 2-16 水抜き水路 2 の地下水位標高

- ・ 埋戻し工の直上の No.67 では水位標高が低く、湿原奥部に向かって水位標高は高くなっている。No.78、No.78-1 では、埋戻し後も高い水位が維持されている。
- ・ No.55 では、原因は不明であるが水位低下の傾向がみられており、今後の推移に注意するとともに、観測孔の目詰まり等の可能性も考えられるため次年度調査時に精査する必要がある。

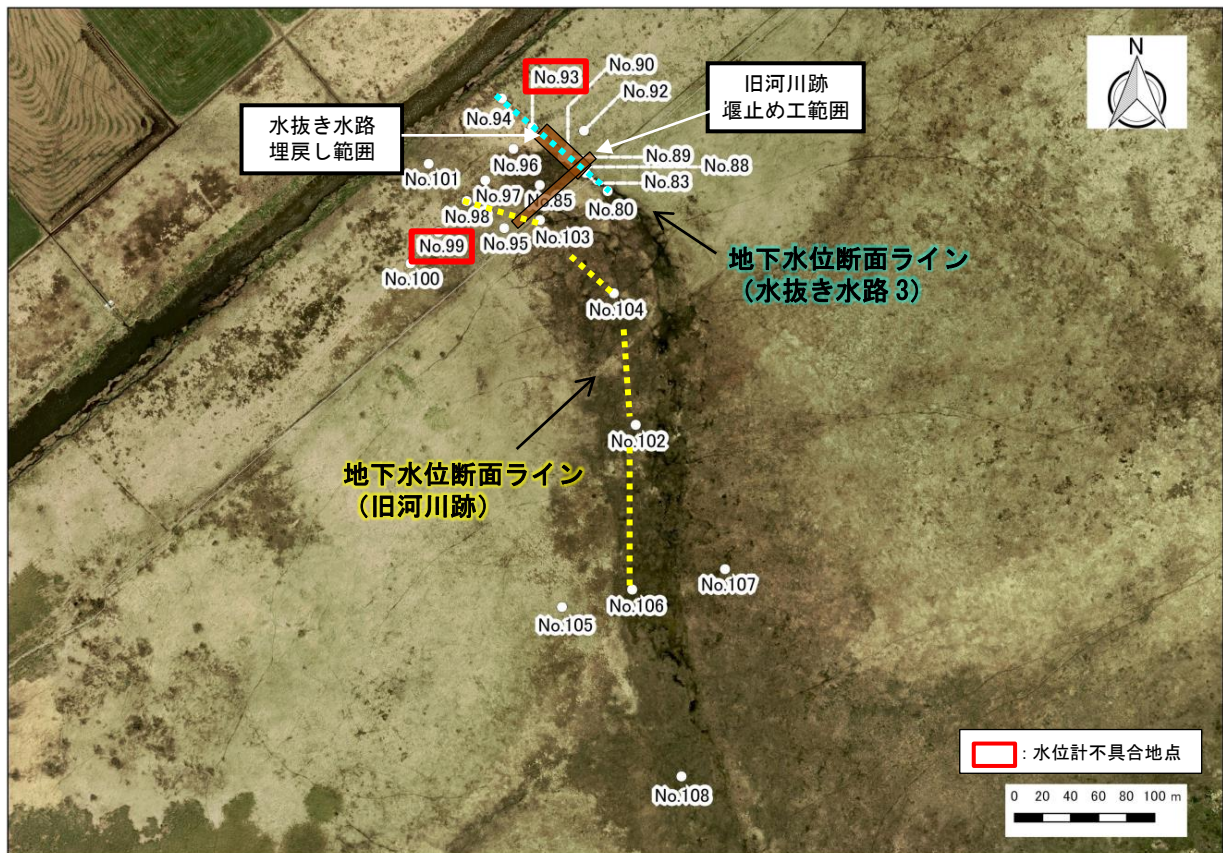
図 2-19 水抜き水路 3 及び旧河川跡における観測孔位置図

- ・ No.83 観測地点では工事後に観測孔が消失していたため、平成 28 (2016) 年 10 月に地下水位観測孔を再設置した。消失原因は工事による破損、観測孔の埋没等が考えられる。
- ・ 堰き止め工上流部の地下水位に着目すると、施工後は湛水により上昇傾向にある。
- ・ 旧河川跡上流部では、堰き止め工の前後で大きな水位の変動は見られず、高い地下水位標高が維持されている。
- ・ No.108 観測地点は、不自然な水位を示しており、観測孔の目詰まり等の不具合が生じている可能性があるため、次年度調査時に精査する必要がある。

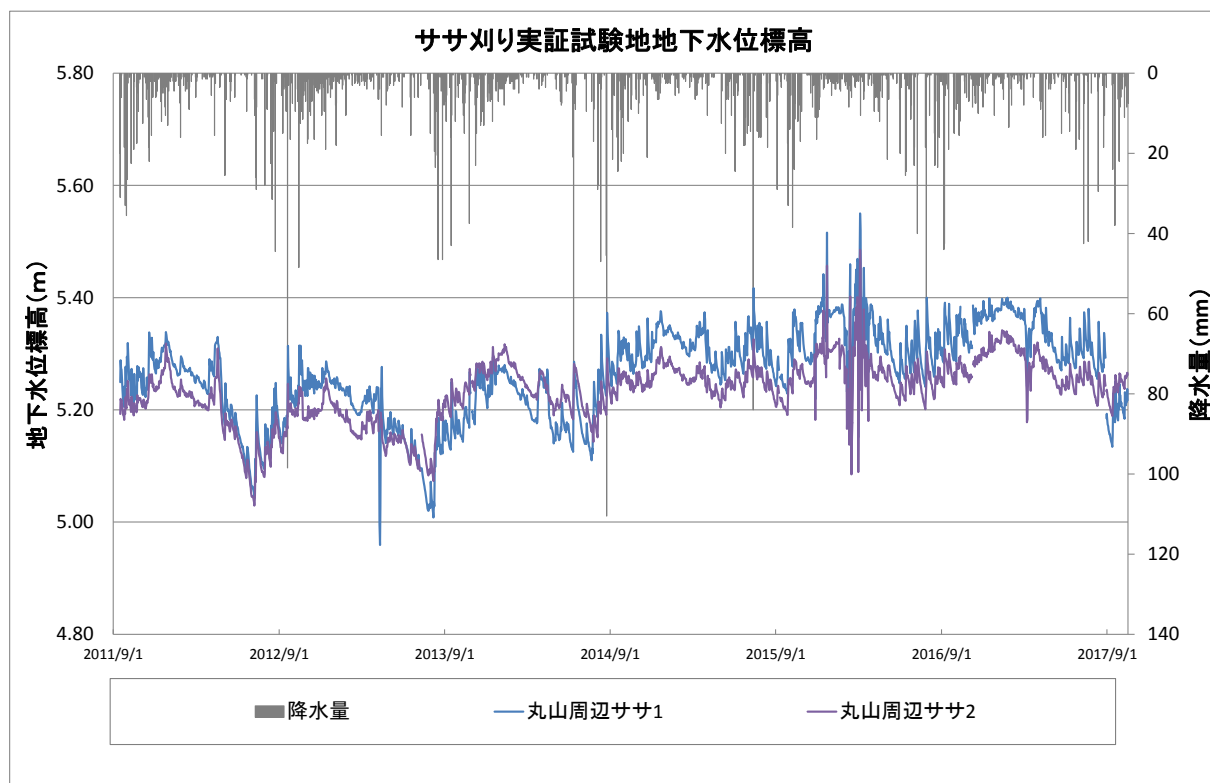
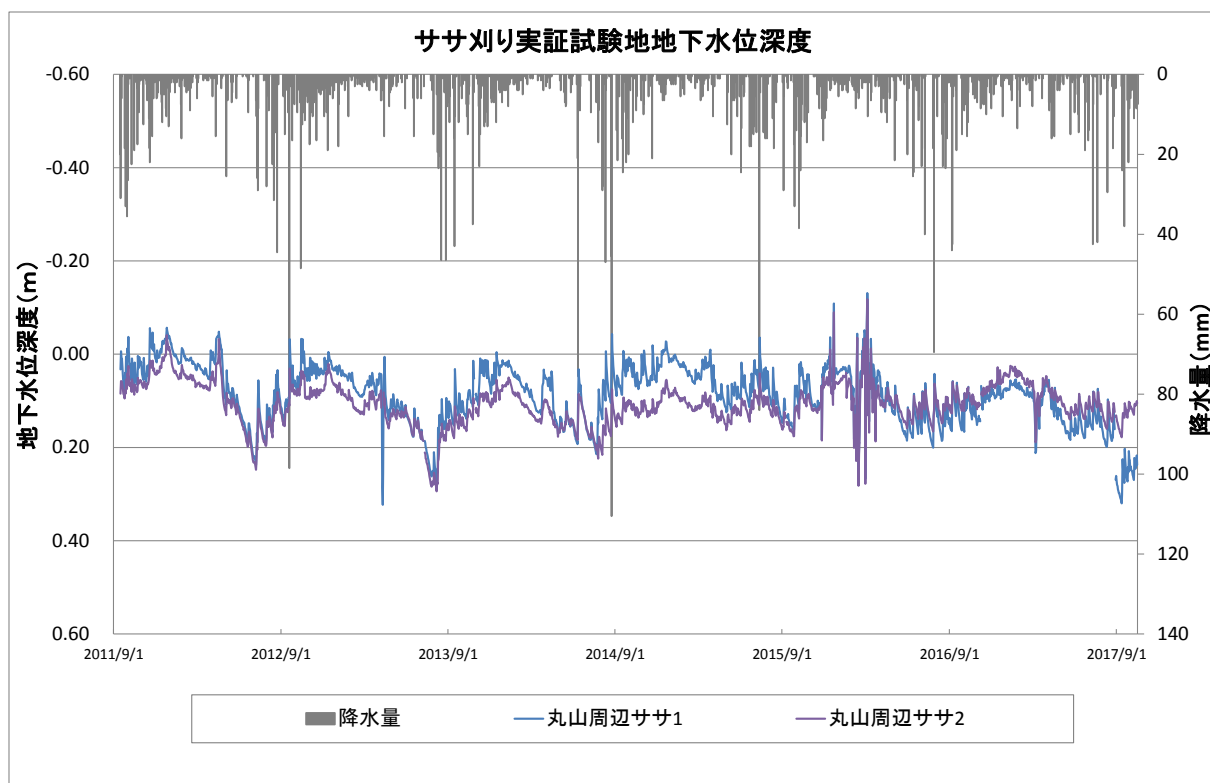
- ・ 2 地点間の地下水位に大きな差異はみられない。
- ・ 夏季に水位がやや低下しているが、これはサロベツ湿原全体の傾向と考えられる。
- ・ 平成 26（2014）年 8 月以降、地下水位が上昇し、年間を通じて安定する傾向にある。これは、隣接する緩衝帯の効果が発揮されているためと考えられる。
- ・ 平成 28（2016）年 1 月から 3 月にかけて、水位の変動が激しかった。これは、融雪時の水位上昇によって大気圧バロメーターの値が、正常にとれていない可能性が考えられる。

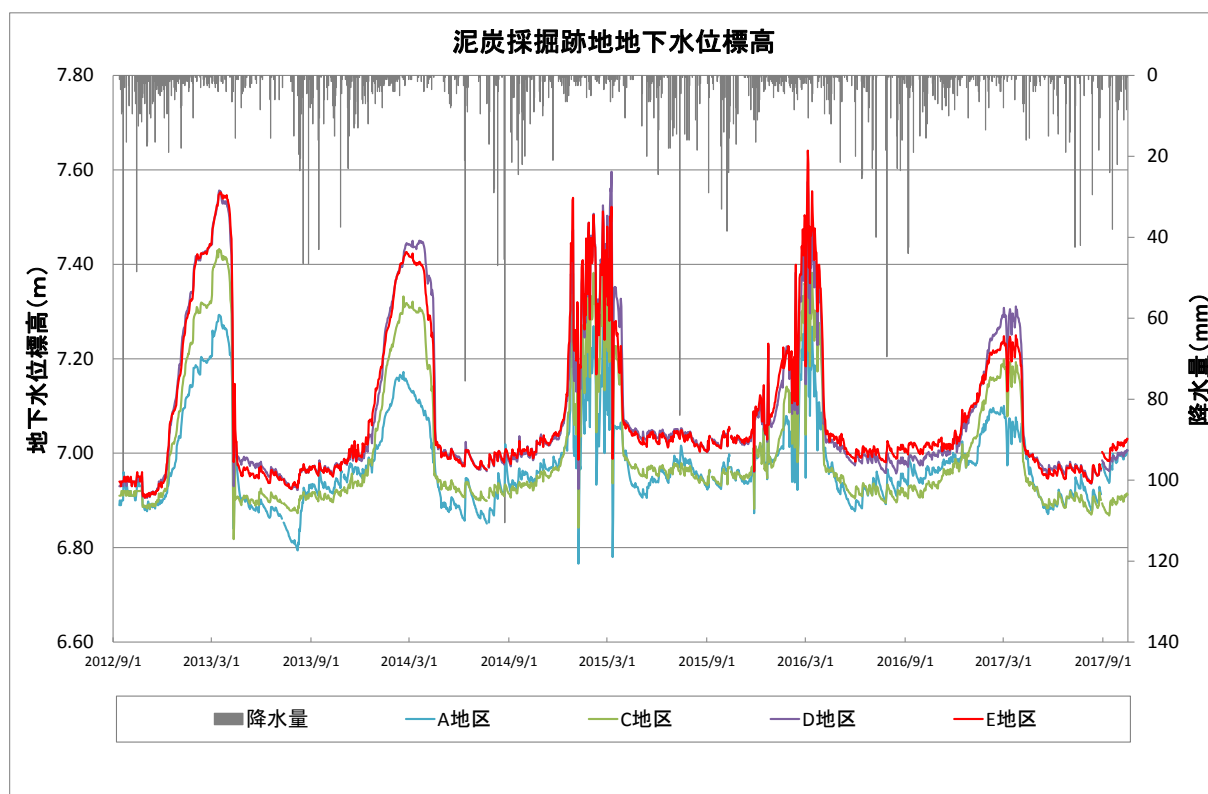
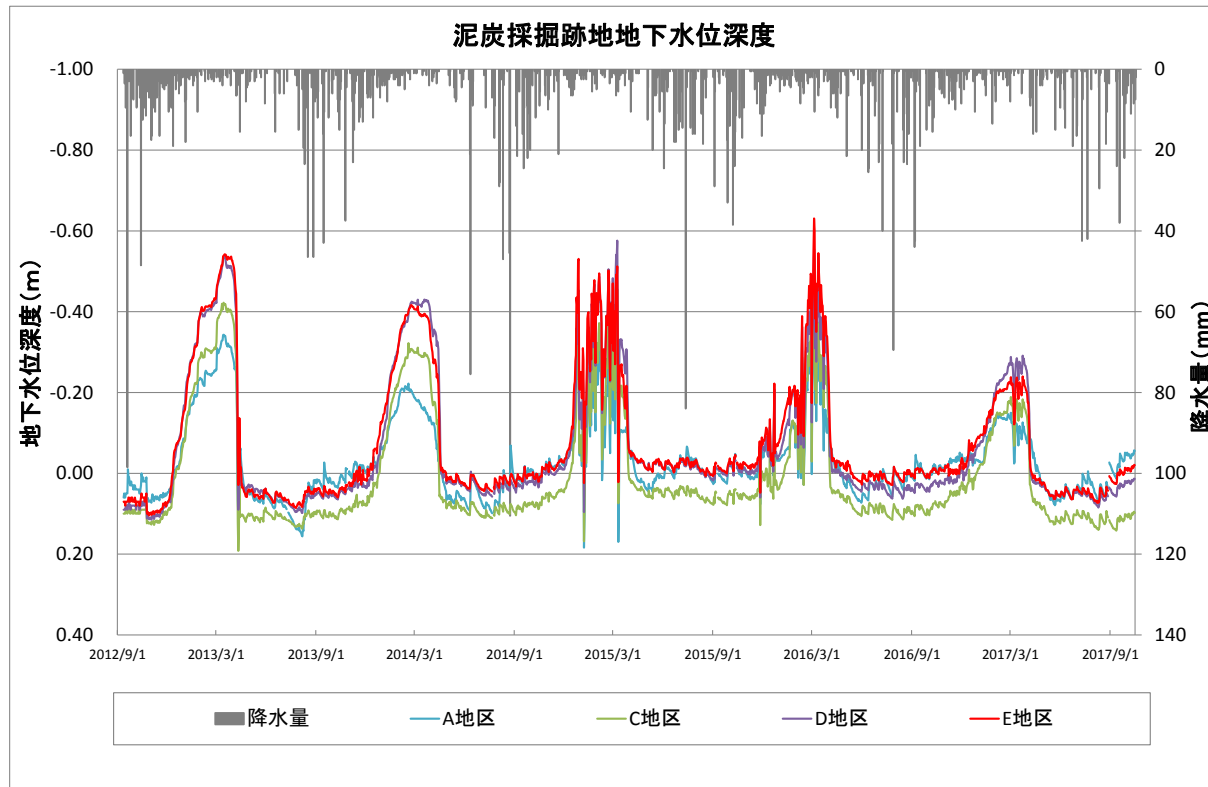
- ・ 過去 5 年間の水位変動は全地点で概ね同様の傾向を示す。
- ・ 本年度は例年に比べ水位変動が小さかった。
- ・ 地下水位標高は、A 地区と C 地区に比べて D 地区と E 地区は比較的高い傾向が継続して認められる。
- ・ 平成 26 (2014) 年 12 月から平成 27 (2015) 年 3 月と平成 28 (2016) 年 1 月から 3 月にかけて、水位の変動が激しかった。これは、融雪時の水位上昇によって大気圧バロメーターの値が、正常にとれていない可能性が考えられる。

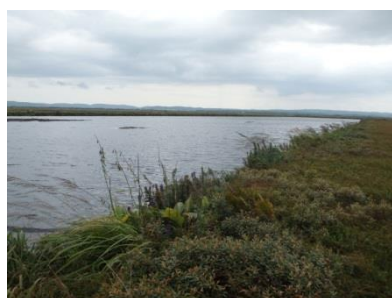
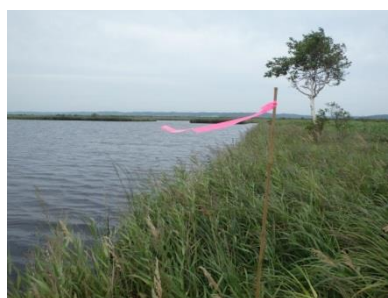
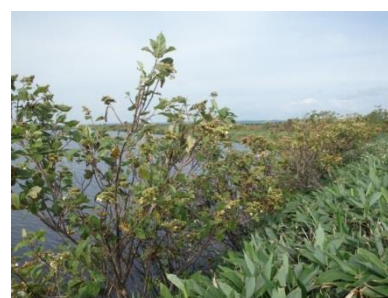
図 2-45 採面 19-2、46、59 付近の様子

- ・ 各採面の水面水位をみると、東側に位置する採面 59 の水位標高が最も高く、西側の採面ほど水位標高が低い結果であり、開水面は 2m 以上の水位差があることがわかった。
- ・ 本年度観測した約 1 か月間の水位変動をみると、降雨に起因すると考えられる水位変動の傾向が各採面で同様にみられた。
- ・ 隣接する地盤面の標高と水面水位の差に着目すると、東側のササ群落内に位置する採面 59 では 1m 以上の標高差があるのに対し、高層湿原内に位置する採面 19-2 では、わずか 2～8cm の標高差となっていた。つまり、東側の採面ほど隣接する地盤が乾燥化し、西側の採面ほど湿潤な条件下にあると考えられた。
- ・ 以上のように、各採面でかなりの水位差が認められたが、9 月以降の 1 ヶ月程度の観測の結果であることから、今後もモニタリングを継続し、年間を通じた水面水位の変動傾向を確認することが必要と考えられる。

採面 19-2 付近  
(周辺は高層湿原)

採面 46 付近  
(周辺は中間湿原、低木も侵入)

採面 59 付近  
(周辺はササ、低木が密生)

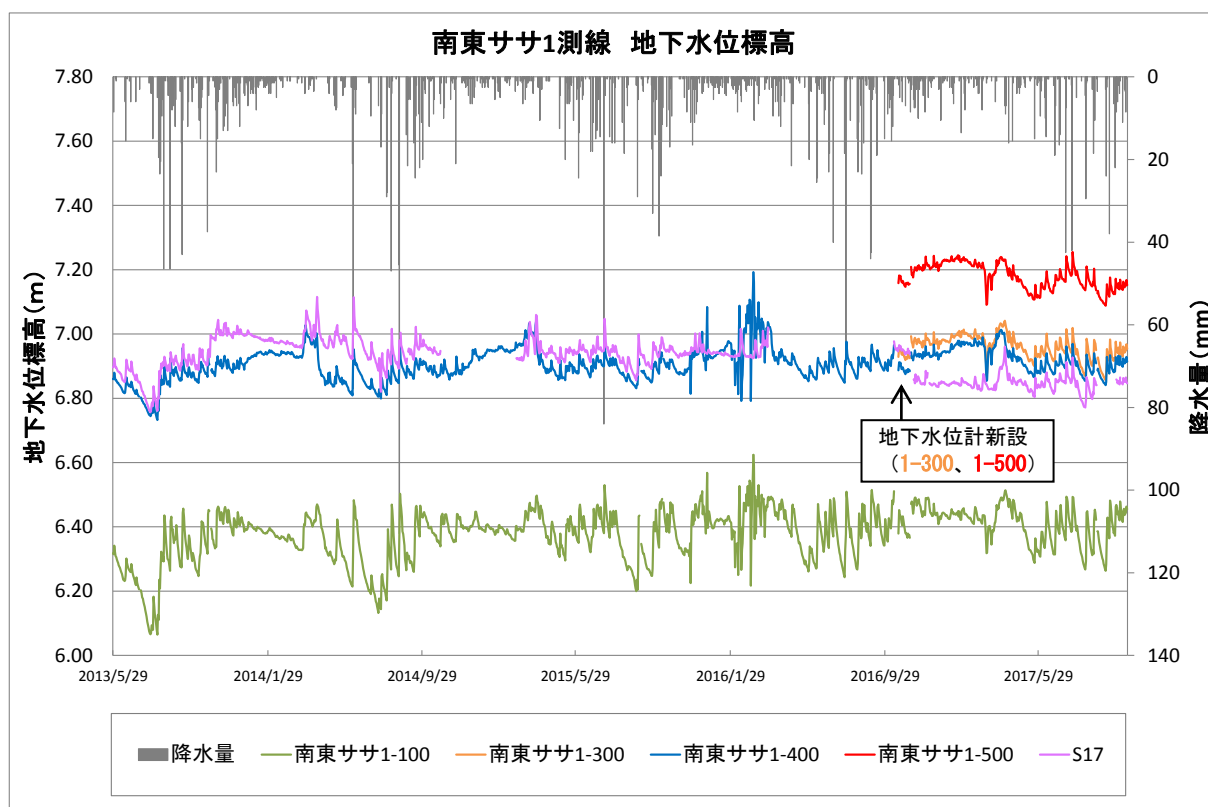
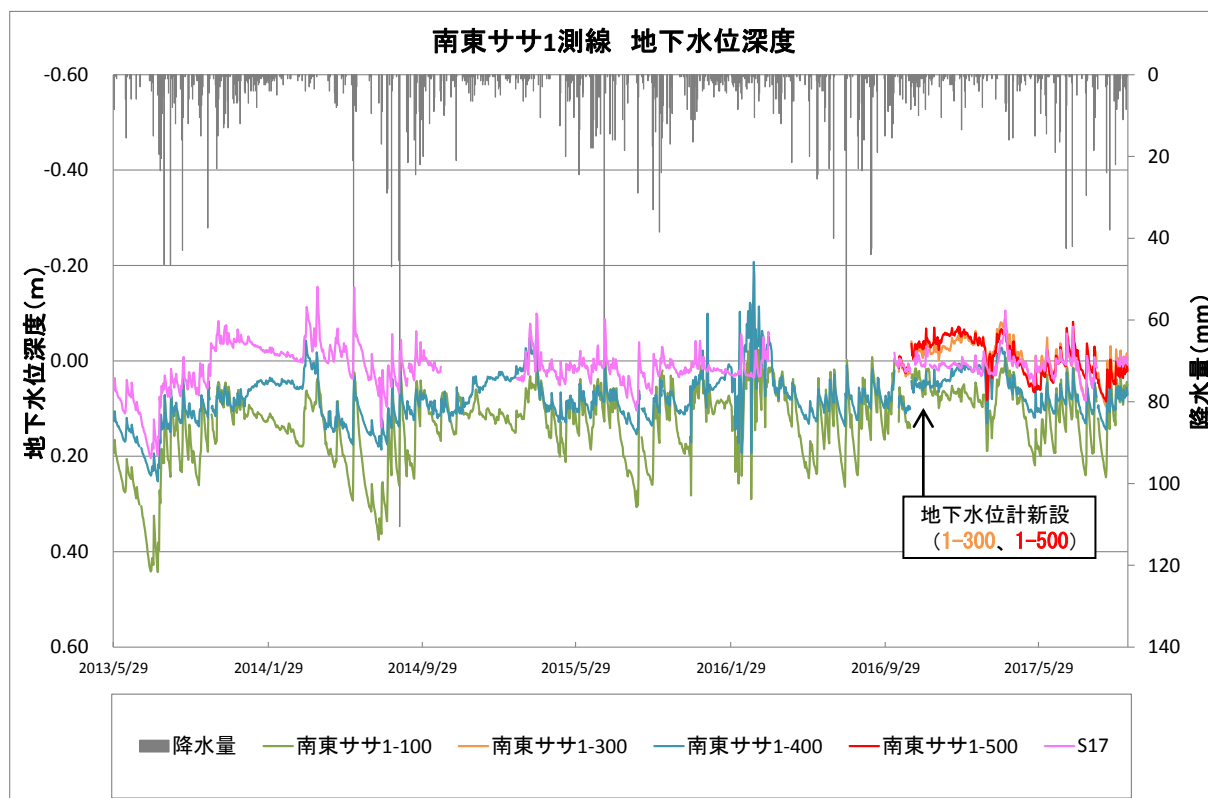
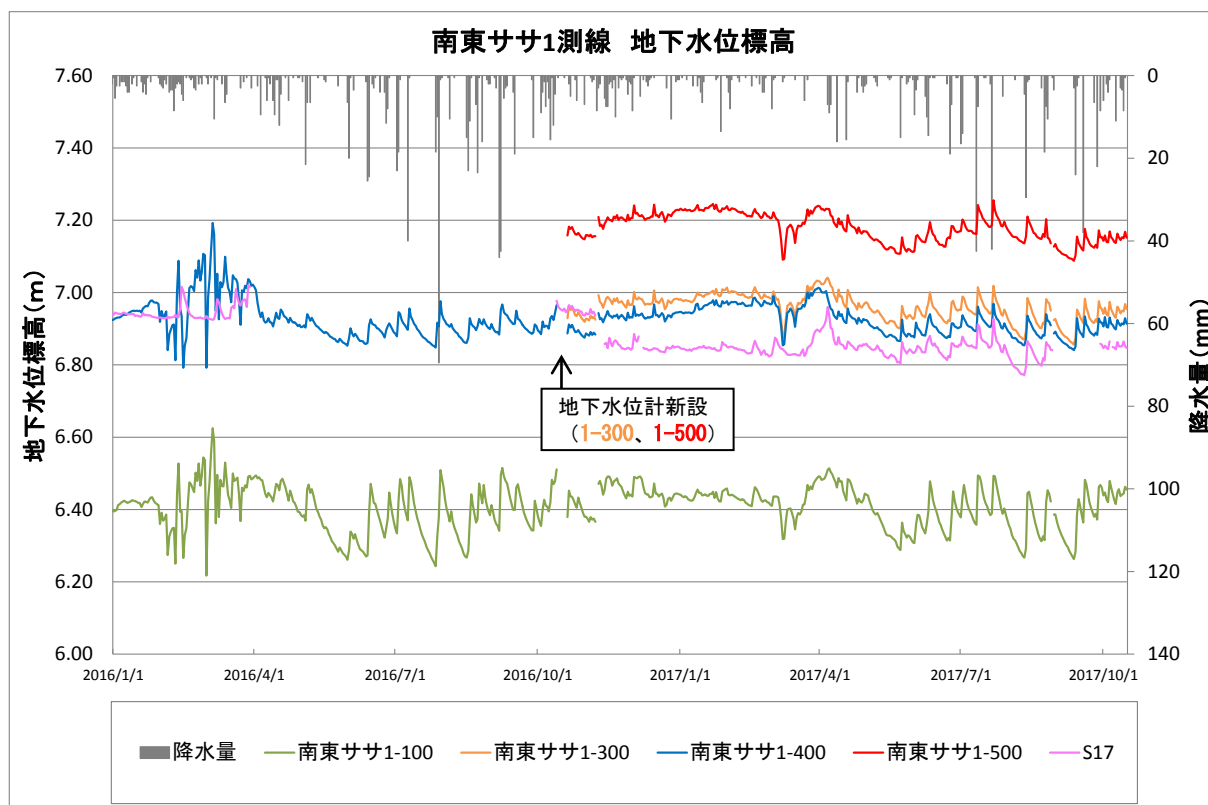
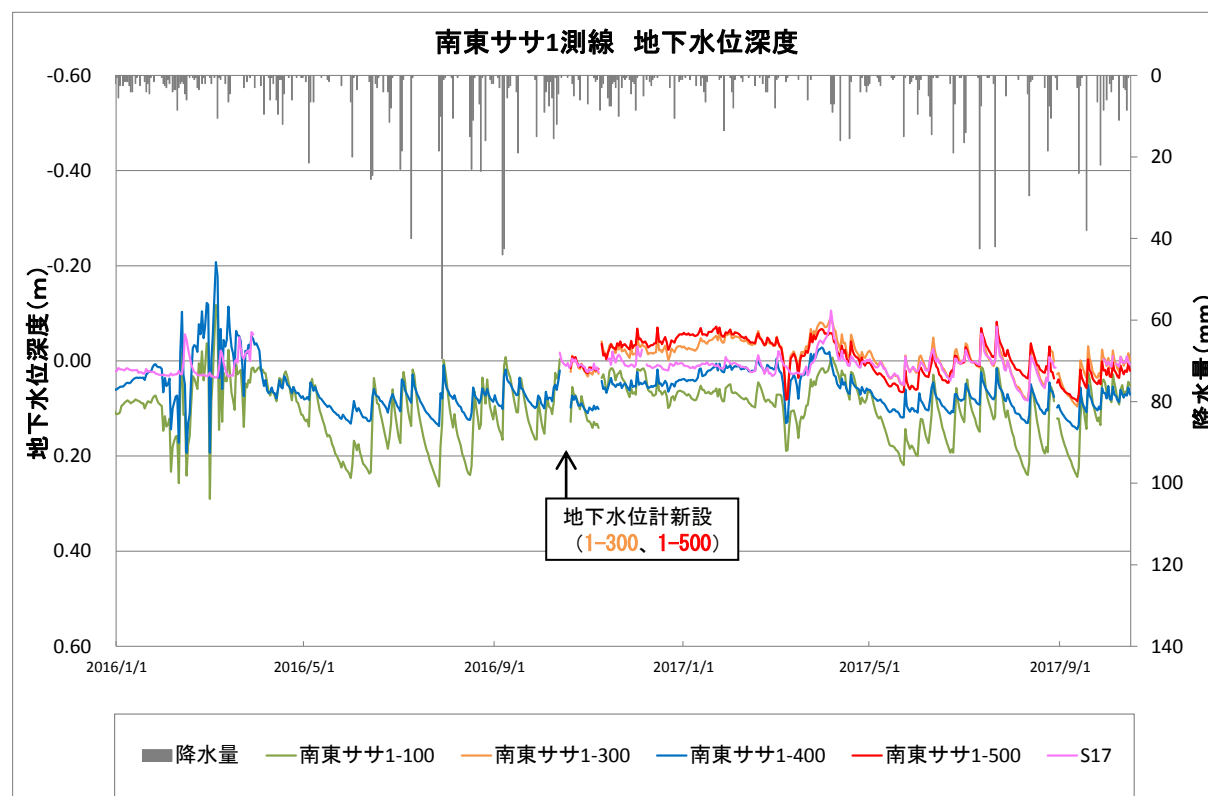
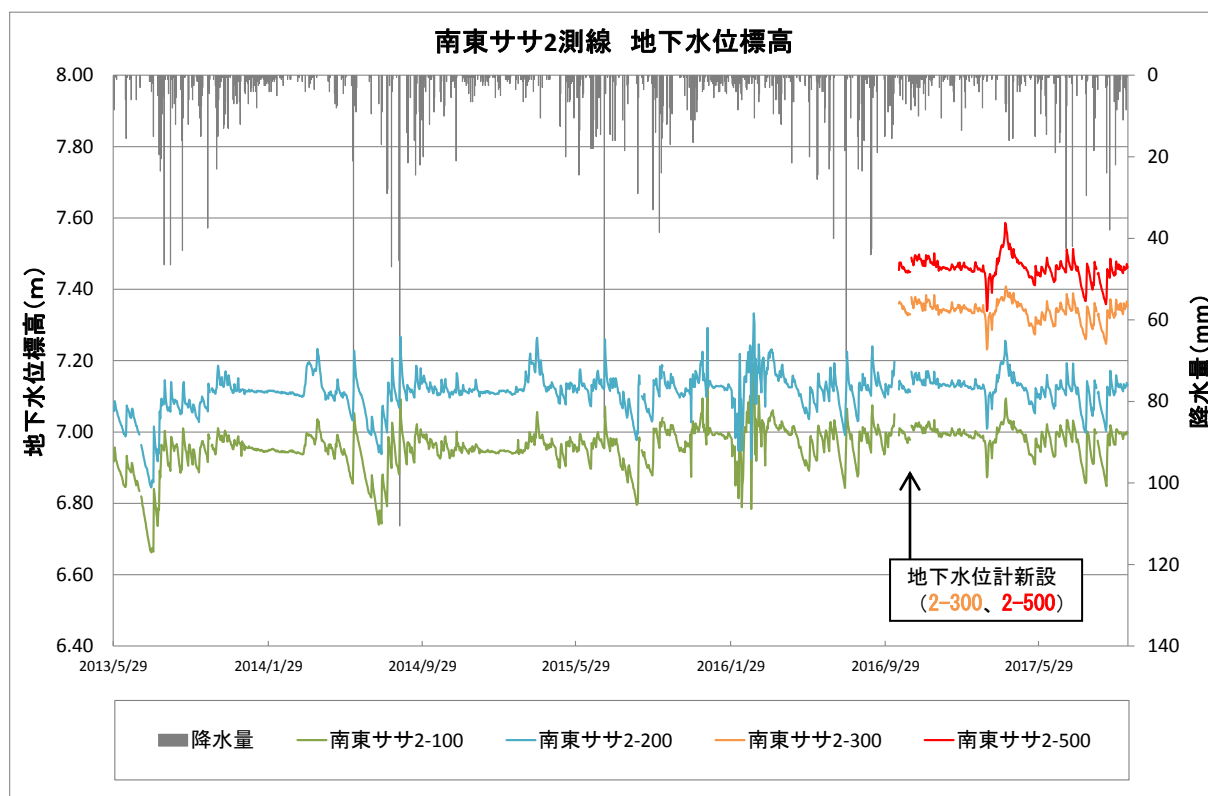
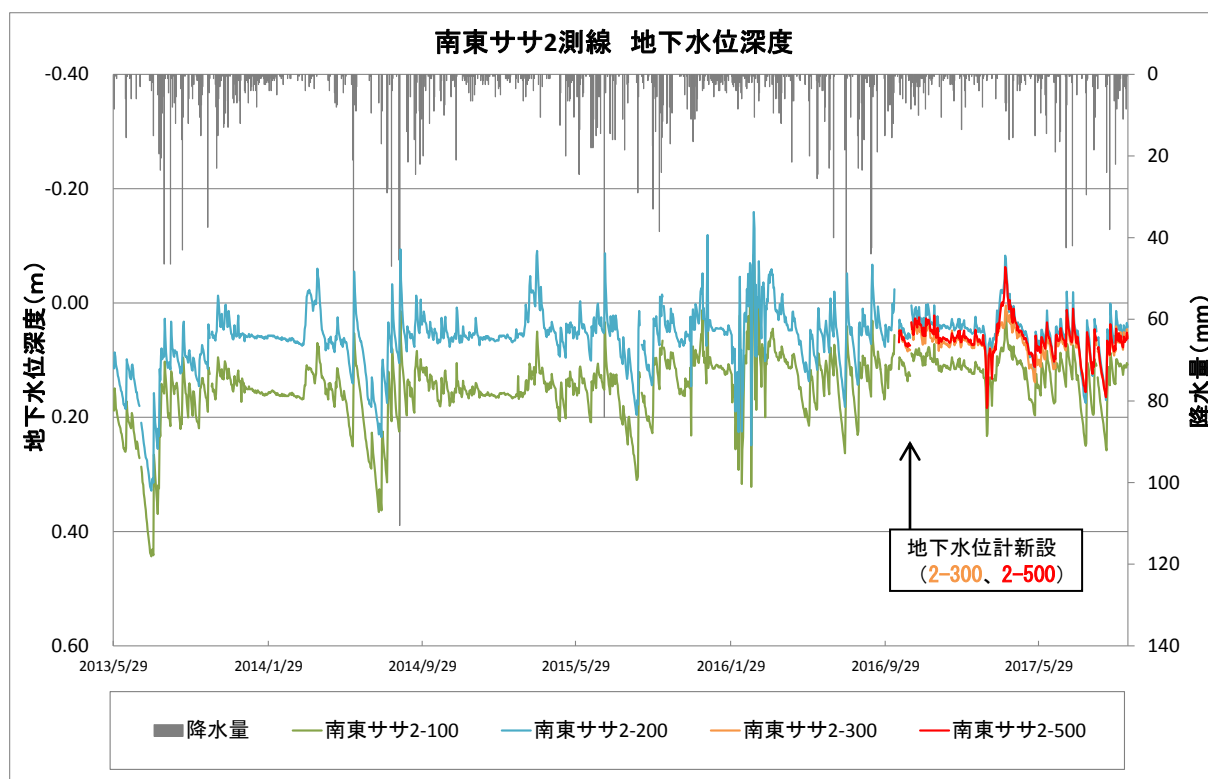
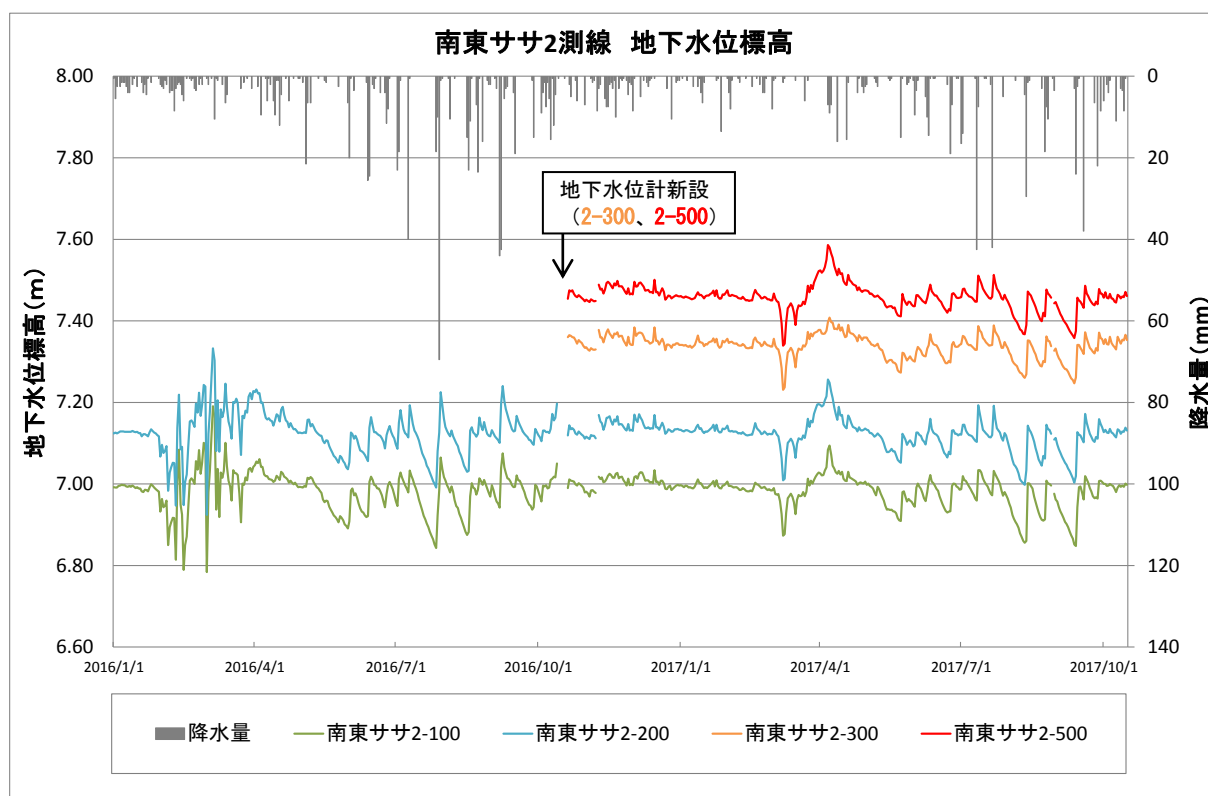
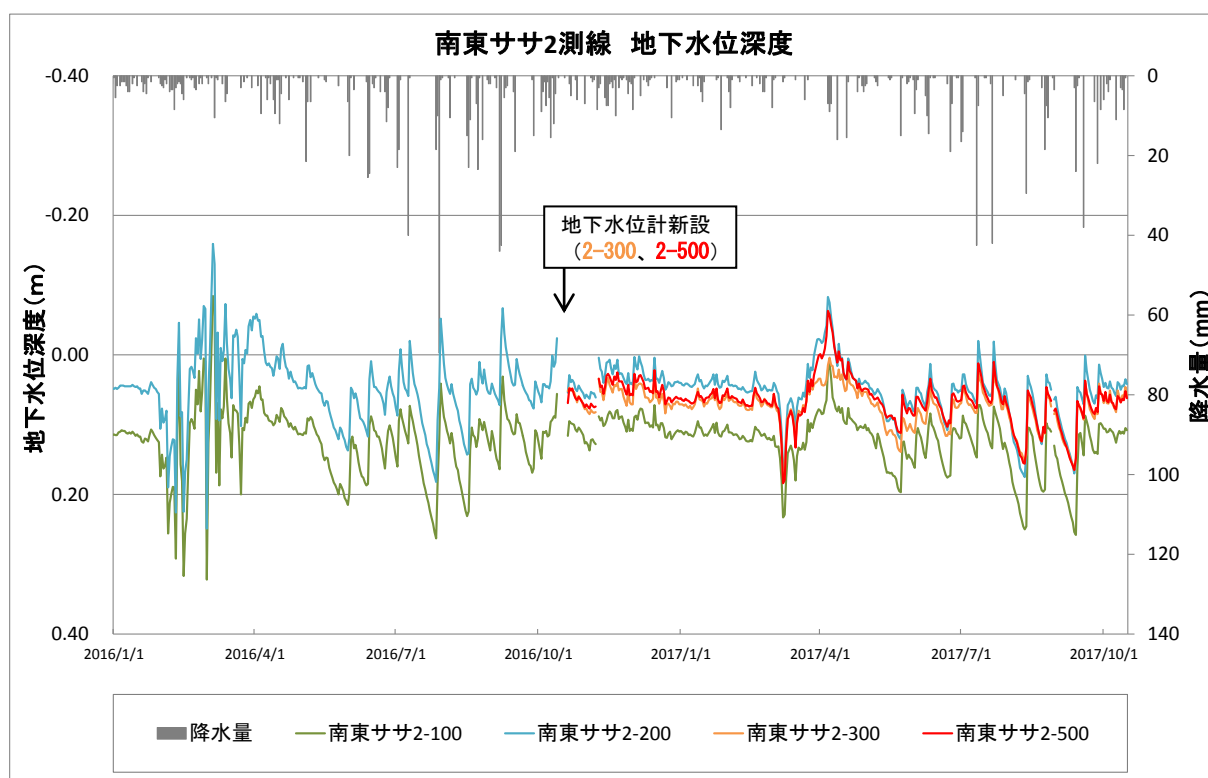
- ・ 両測線とも下エベコロベツ川から遠く、湿原奥部に向かうほど地下水位標高が高くなっている。なお、研究用観測孔である S-27 地点はデータが異常値を示すため、グラフには示していない。
- ・ 地下水位の変動は、河川に近づくほど大きくなり、より河川水位の変動の影響を受けていることが示唆される。
- ・ 研究用地下水位計（S-27）は老朽化が進んでおり、新設することが望まれる。

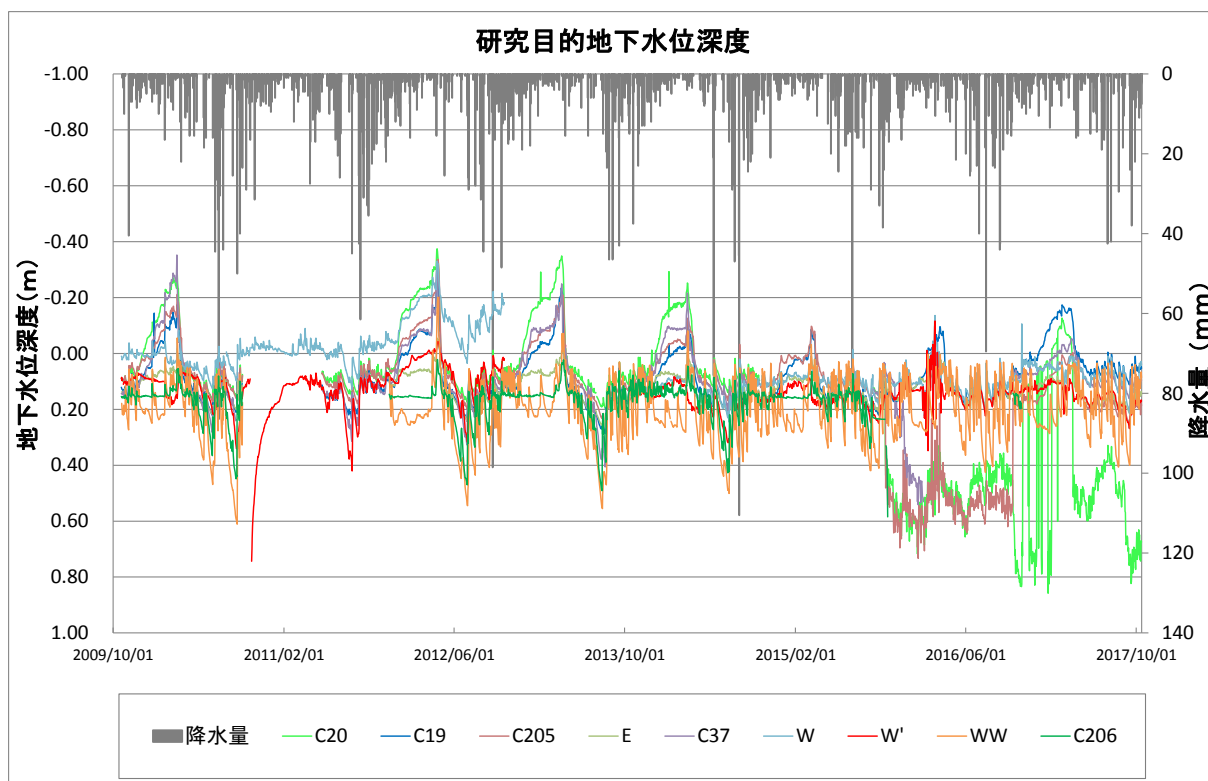
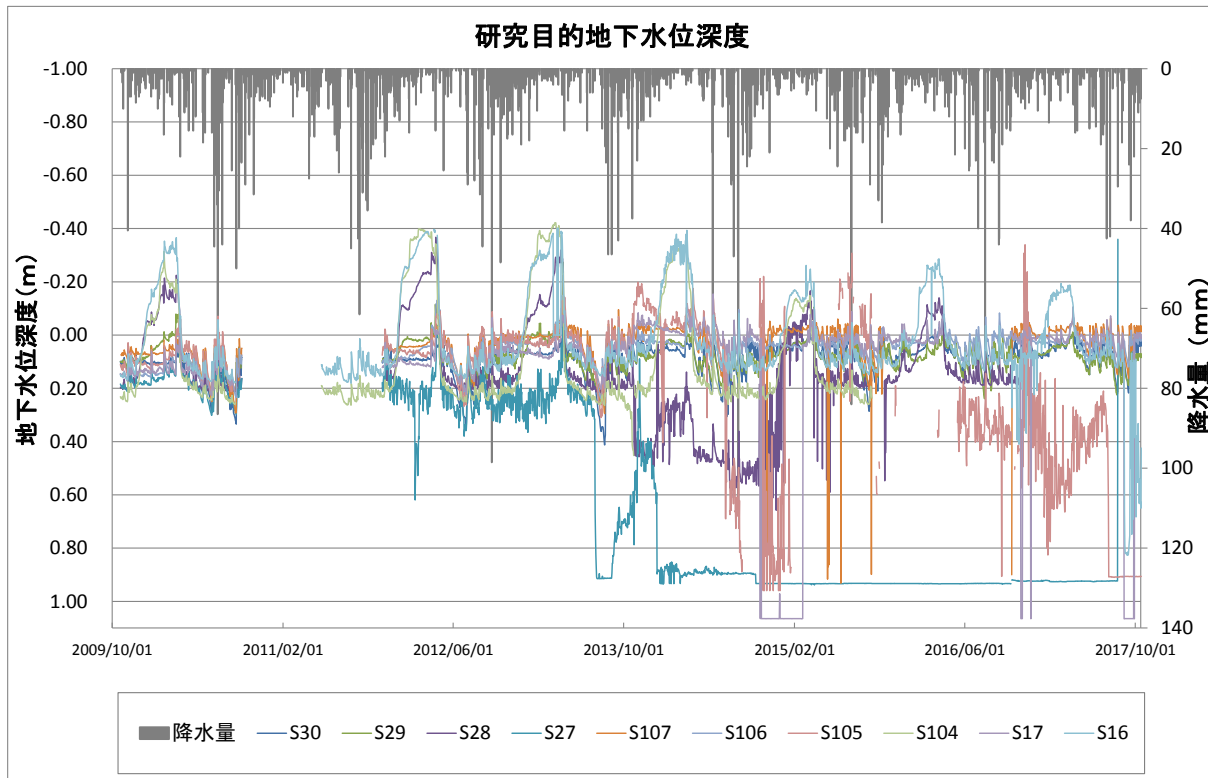
- ・ N204 では、平成 26 (2014) 年には水位低下が大きかったが、平成 28 (2016) 年は水位低下が抑えられているように見える。E 測線近傍の C20、C205 では平成 26 (2014) 年以降、水位が低くドリフトしていて、機器の不具合の可能性がある。それ以外の地点では地下水位深度が浅く、湿潤な環境が維持されている。
- ・ 南部湿原観測孔の S27、S105 は平成 25 (2013) 年以降水位が低くドリフトしており、機器の不具合の可能性がある。

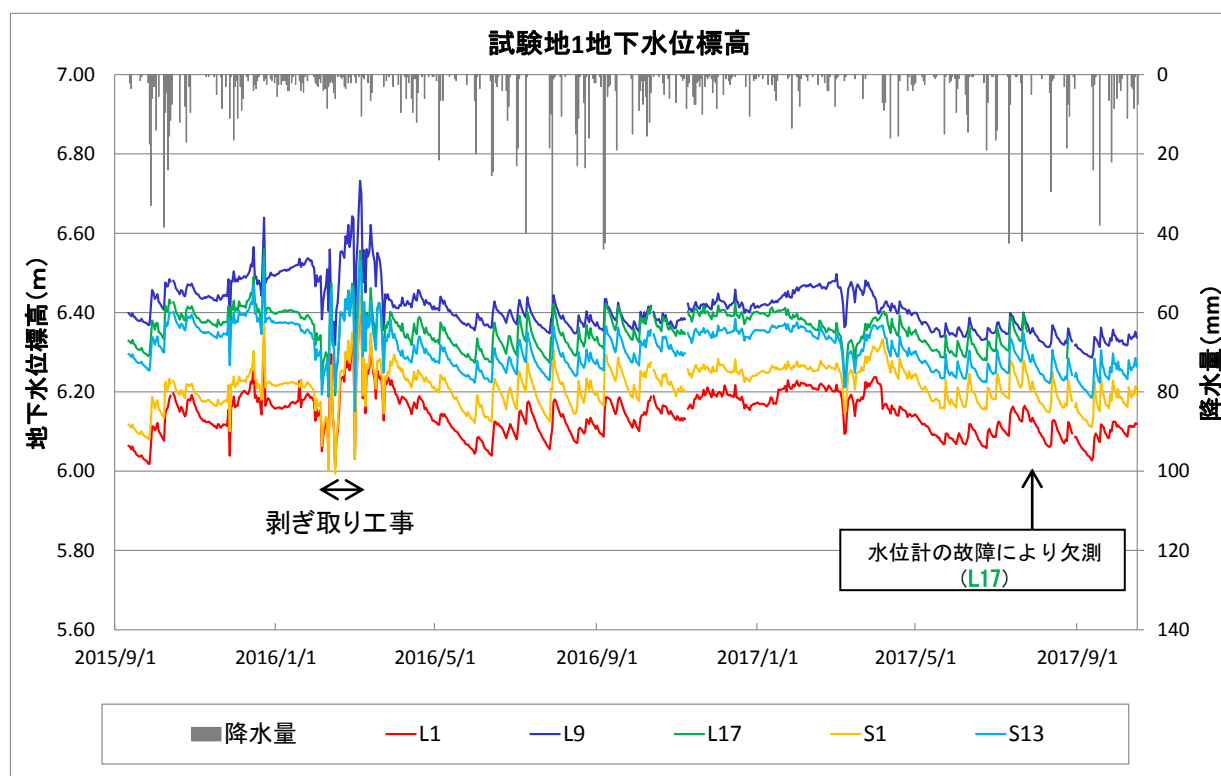
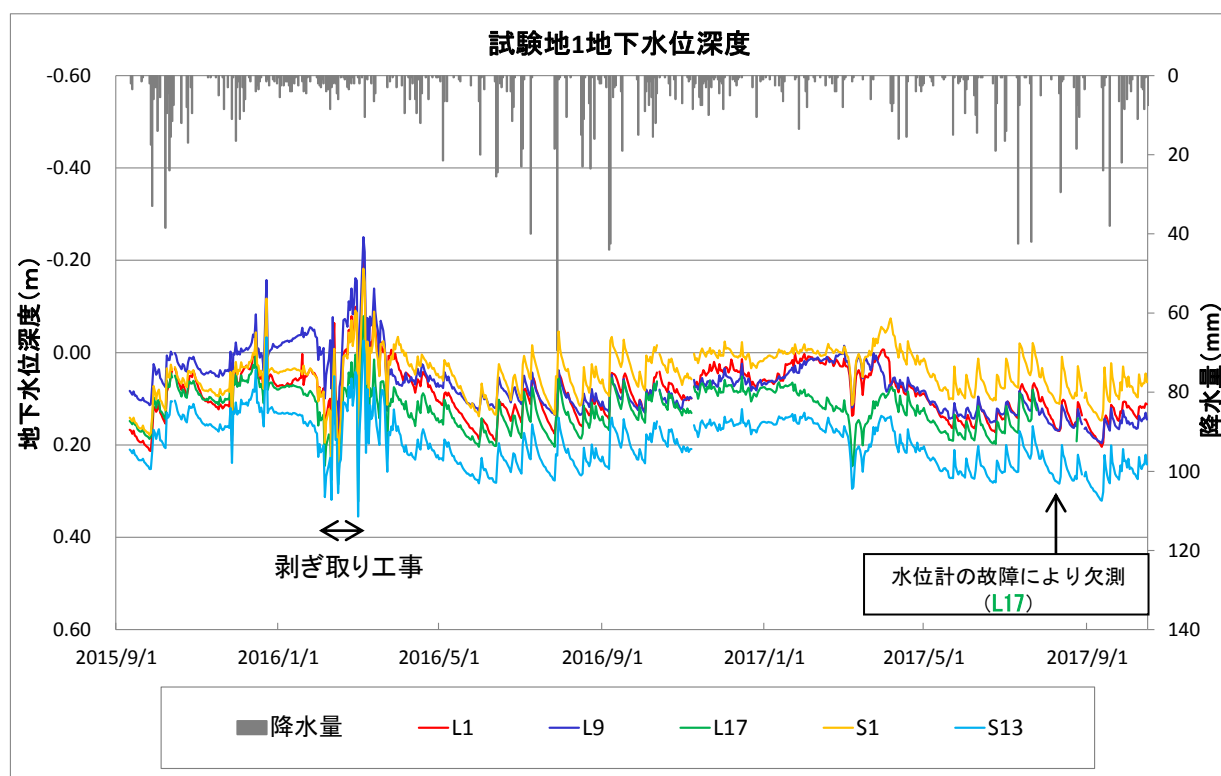
- ・ ササ剥ぎ取り実験地の地下水位標高は、中心の **L9** 地点が最も高く、次いで **L17**、**S13**、**S1**、**L1** の順に低くなる。これは、剥ぎ取り後に中央部の泥炭が盛り上がったことに起因していると考えられる。大局的な地下水の流れは、湿原から東側農地に向かっているが中心部は周囲より高くなっている。
- ・ **L9** 地点の地下水位深度は剥ぎ取り後に低下しているが、これはササ剥ぎ取りによって剥ぎ取り前よりも地表面が下がったためである。グラフでは剥ぎ取り前の地表面からの深度を表している。
- ・ 本年度は全体的に水位低下の傾向が少し見られるが、造成したササ剥ぎ取り試験地による大きな影響は表れていない。

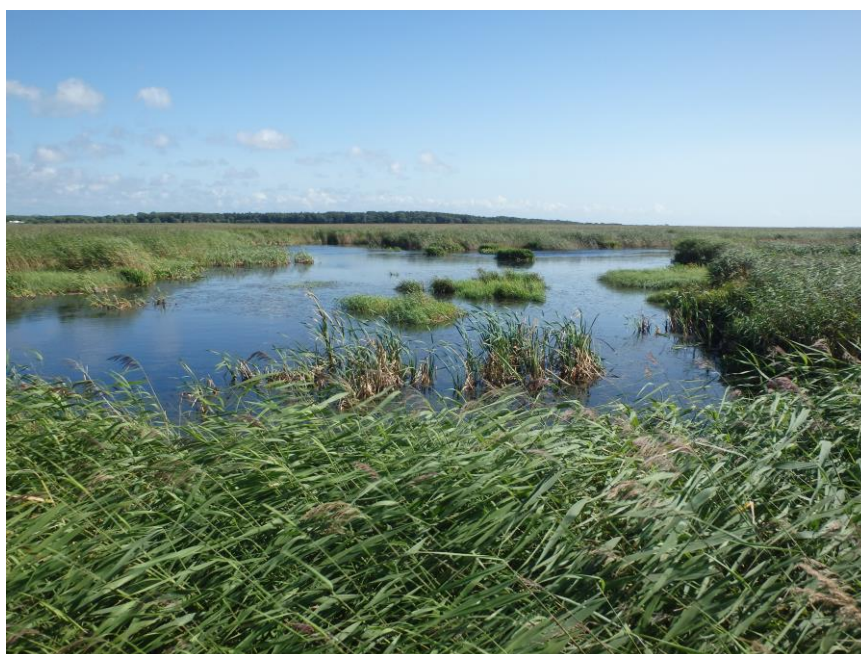
写真 6-1 落合沼の状況

平成 29(2017)年 8 月 27 日の状況。落合沼に湛水面が維持されている。

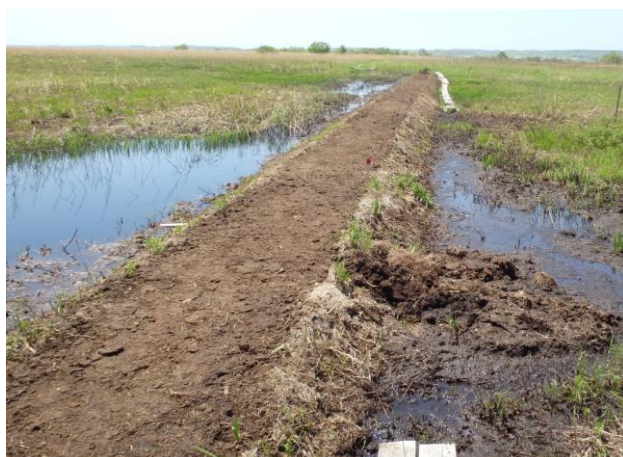
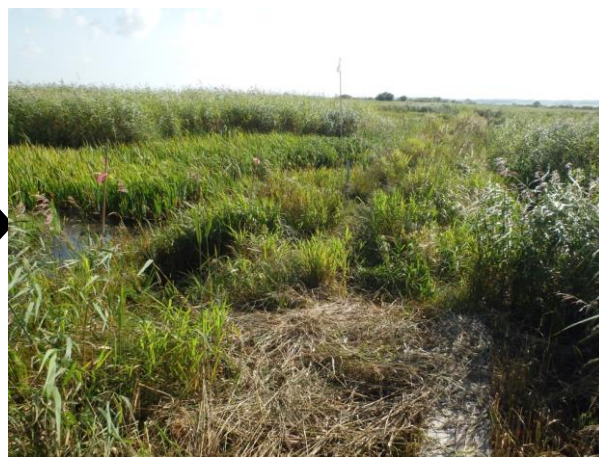
写真 6-6 旧河川跡堰き止め工の状況

施工後、堤体上および堤体法面における植生の回復が顕著に認められ、堰き止め工・埋戻し工ともに安定しつつあったが、表層部ではエゾシカの踏み荒らしによって乱されている場所がみられた。また、堤防天端の一部から溢水跡がみられており、春季の雪解け水などは堰き止め工天端から流出していると考えられた。ただし、漏水等の損傷はみられず、埋戻しと堰き止めの機能は維持されていた。

旧河川跡堰き止め工の縦断測量の結果を図 6-5 及び資料編に示す。測量の結果、最大で 30cm 程度（標高 4.78m 地点）の沈下箇所を確認し、計画堤体高よりも部分的に低くなっている箇所が認められた。

本年度の状況をみると、旧河川跡堰き止め工は十分な安定には至っていないことから、今後の堤体の圧密沈下の状況や雪解け水による浸食の影響について、次年度以降も継続して確認することが必要である。

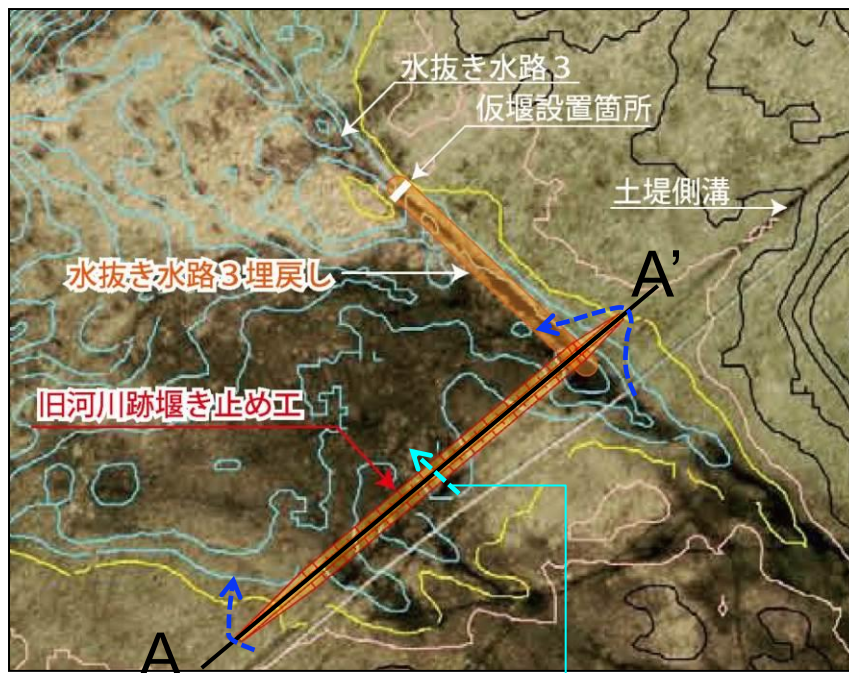
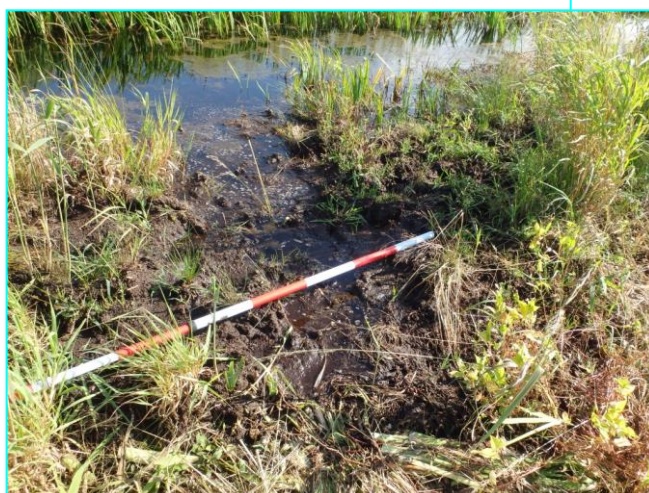
旧河川跡堰き止め工の一部で越流跡を確認。  
昨年と比較して 10cm 程度の沈下を確認。

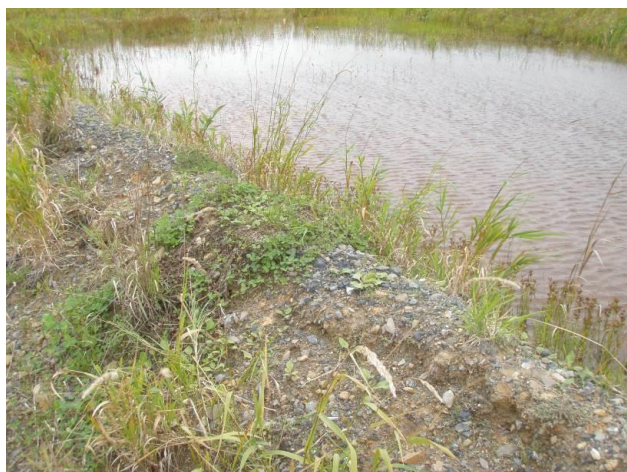
平成 25（2013）年 8 月 31 日撮影

対策前は侵食が顕著にみられ、植生の定着はまばらであった。

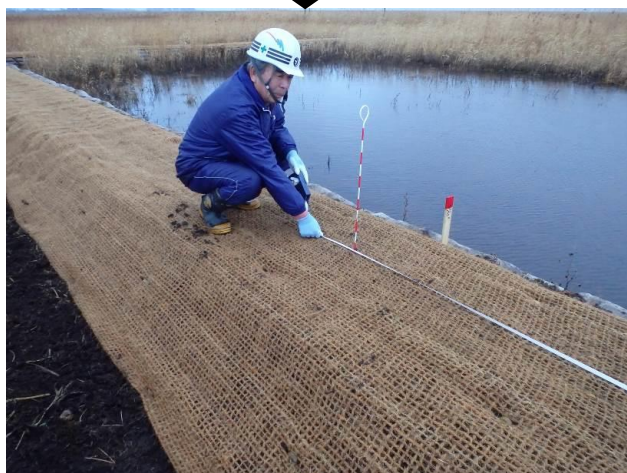
平成 27（2015）年 11 月 9 日撮影

試験区の境界に泥炭を盛土し、侵食防止のためのネット張が行われた。

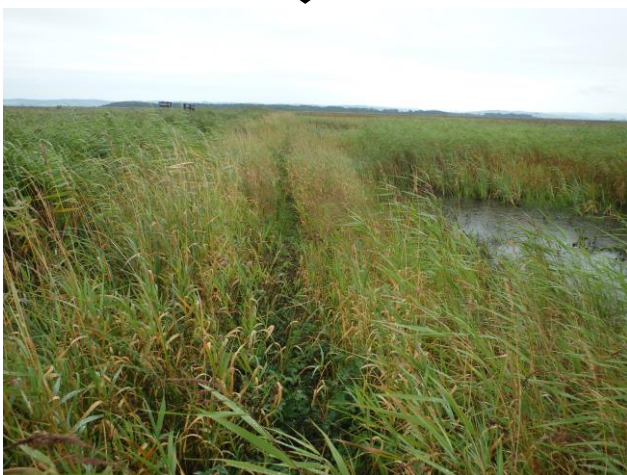
平成 29（2017）年 8 月 29 日撮影

本年度、境界盛土の状況を確認したところ盛土自体は安定しており、また、植生の侵入も顕著であり、侵食等もみられなかった。

堤体盛土は安定し、侵食等もみられなかった。植生侵入も顕著であった。

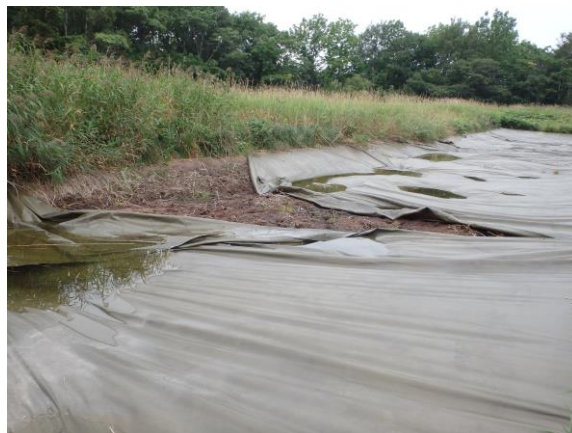
写真 6-9 泥炭ストックヤードのシート

泥炭ストックヤード（丸山側：剥ぎ取りササ表土をストック）において、被覆シートの一部で剥がれを確認した。

そのため、剥がれていた箇所においてシートを再敷設した。

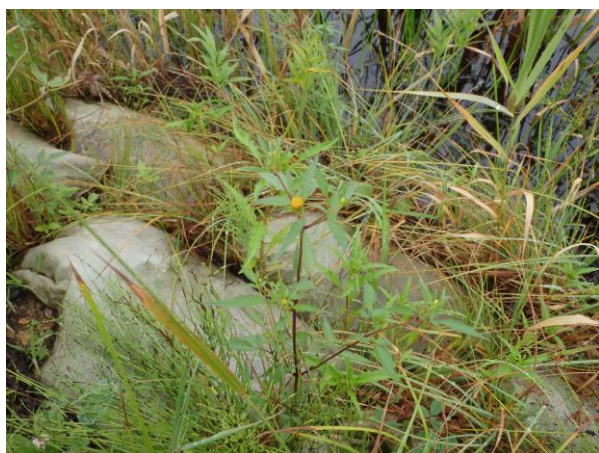
写真 6-10 外来種の状況①

原生花園園地跡地に生育していたアメリカセンダングサ。結実前に抜き取り除去を実施した。

本年度のアメリカセンダングサの生育が大きく減少した理由として、昨年度のアメリカセンダングサの抜き取り時期が結実前であり、種子生産と散布が少なくなったためと考えられる。このように、結実前の抜き取りが有効であると考えられることから、次年度以降も、遅くとも 9 月上旬までには抜き取り作業を実施することが効果的といえる。

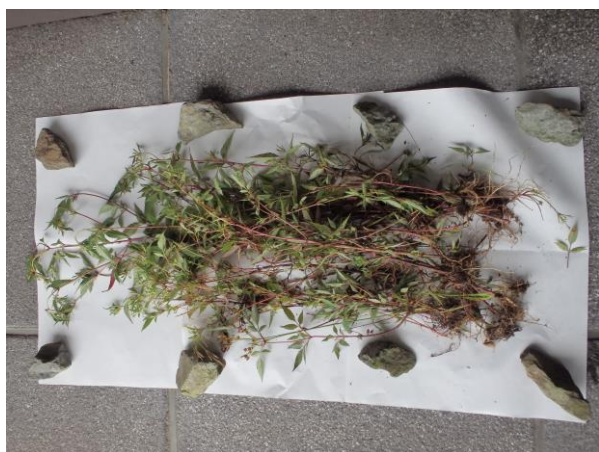
原生花園園地跡地に生育していたアメリカセンダングサ。43 株の抜き取り除去を実施した。
