平成 28 年度  
サロベツ自然再生事業  
地下水位観測外モニタリング調査業務

報 告 書

平成 29 年 3 月

環境省北海道地方環境事務所  
ア ジ ア 航 測 株 式 会 社

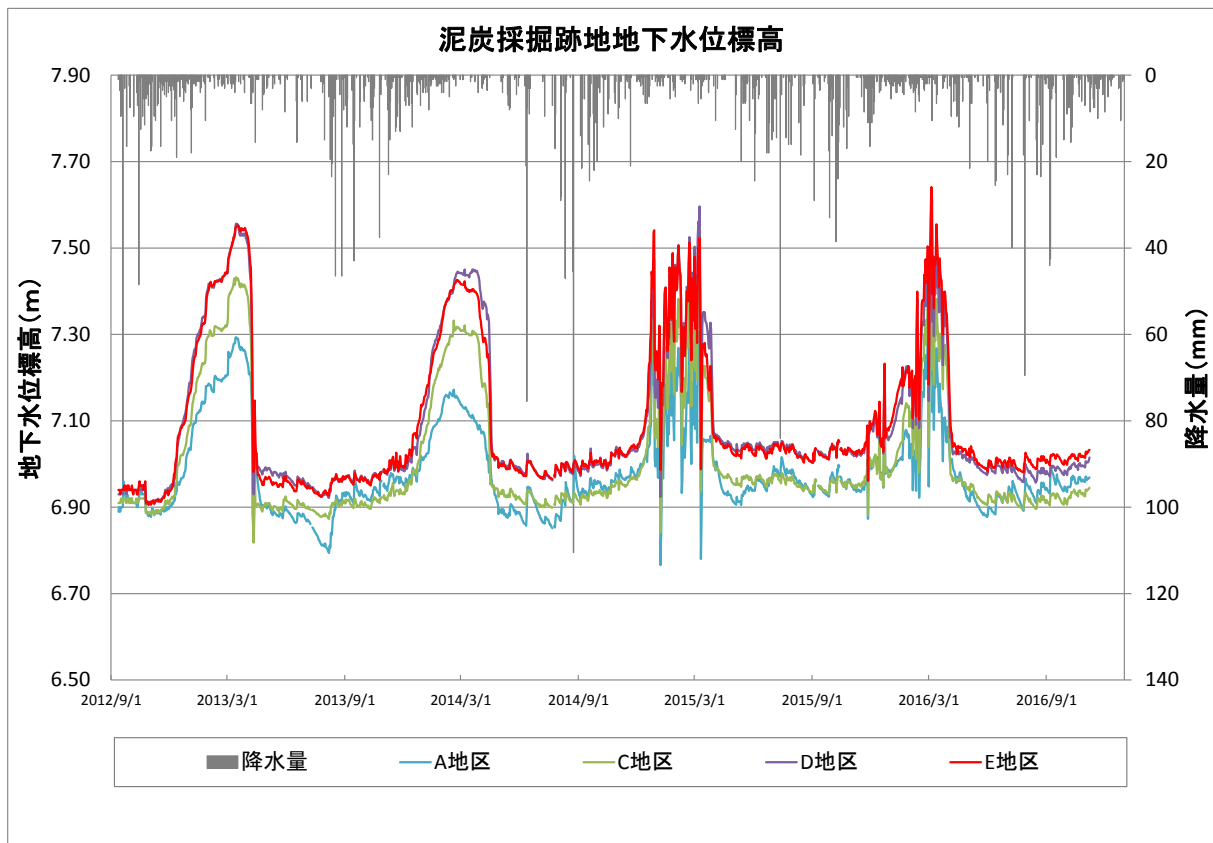
図 2-37 植生回復試験地の地下水位標高

- ・ 過去 4 年間の水位変動は全地点で概ね同様の傾向を示し、大きな変化は見られない。
- ・ 地下水位標高は観測地点うち、A 地区と C 地区に比べて D 地区と E 地区は比較的地下水位標高が高い。
- ・ 平成 26 (2014) 年 12 月から平成 27 (2015) 年 3 月と平成 28 (2016) 年 1 月から 3 月にかけて、水位の変動が激しかった。これは、大気圧バロメーターの値が、融雪時の水位上昇によって正常な値がとれていない可能性がある。

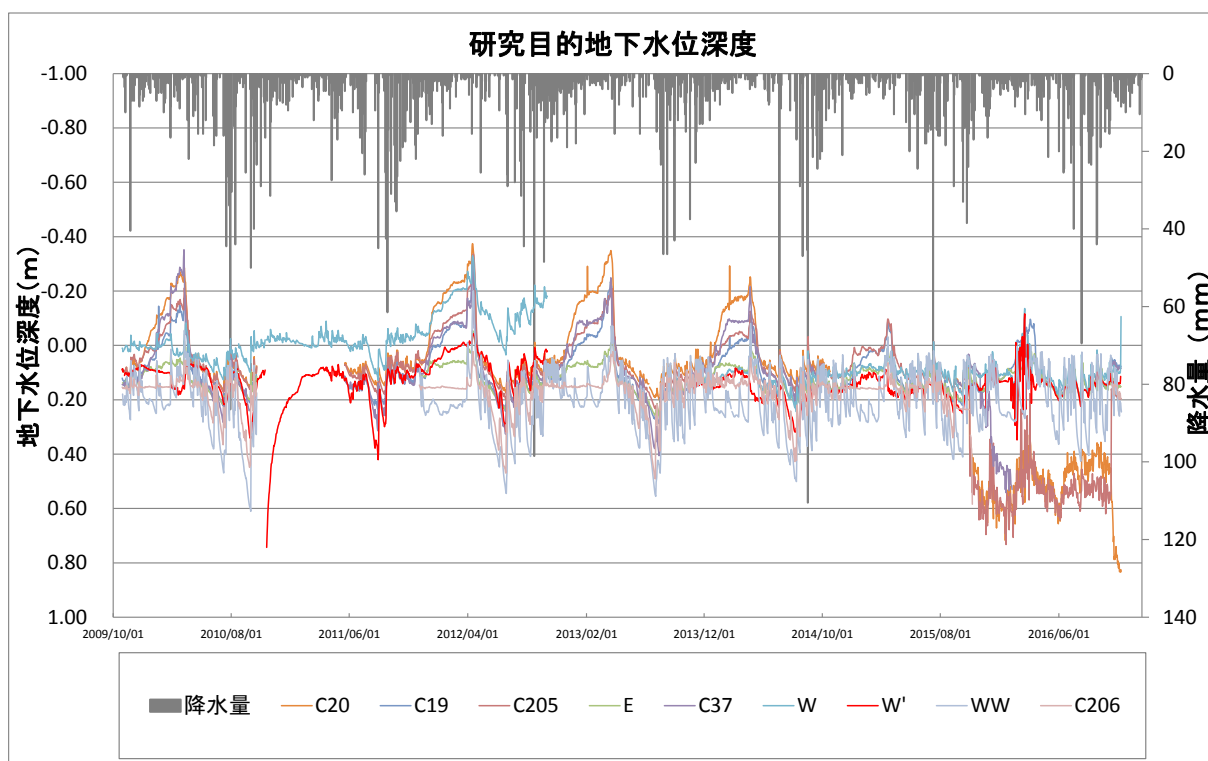
図 2-57 E 測線近傍観測孔の地下水位深度

- 丸山道路北側にある N201、N202 に着目すると、平成 26 (2014) 年以降、地下水深度が高くなり、低下幅も小さくなっている。また、N204 では、平成 27 (2015) 年には水位低下が大きかったが、平成 28 (2016) 年は水位低下が抑えられているように見える。これは水抜き水路 3 の堰き止めの効果が発揮されている可能性も考えられる。
- E 測線近傍の C20、C30、C205 では平成 26 (2014) 年以降、水位が低くドリフトしていて、機器の不具合の可能性がある。それ以外の地点では地下水位深度が浅く、湿潤な環境が維持されている。
- 南部湿原観測孔の S27、S105 は平成 25 (2013) 年以降水位が低くドリフトしており、機器の不具合の可能性がある。

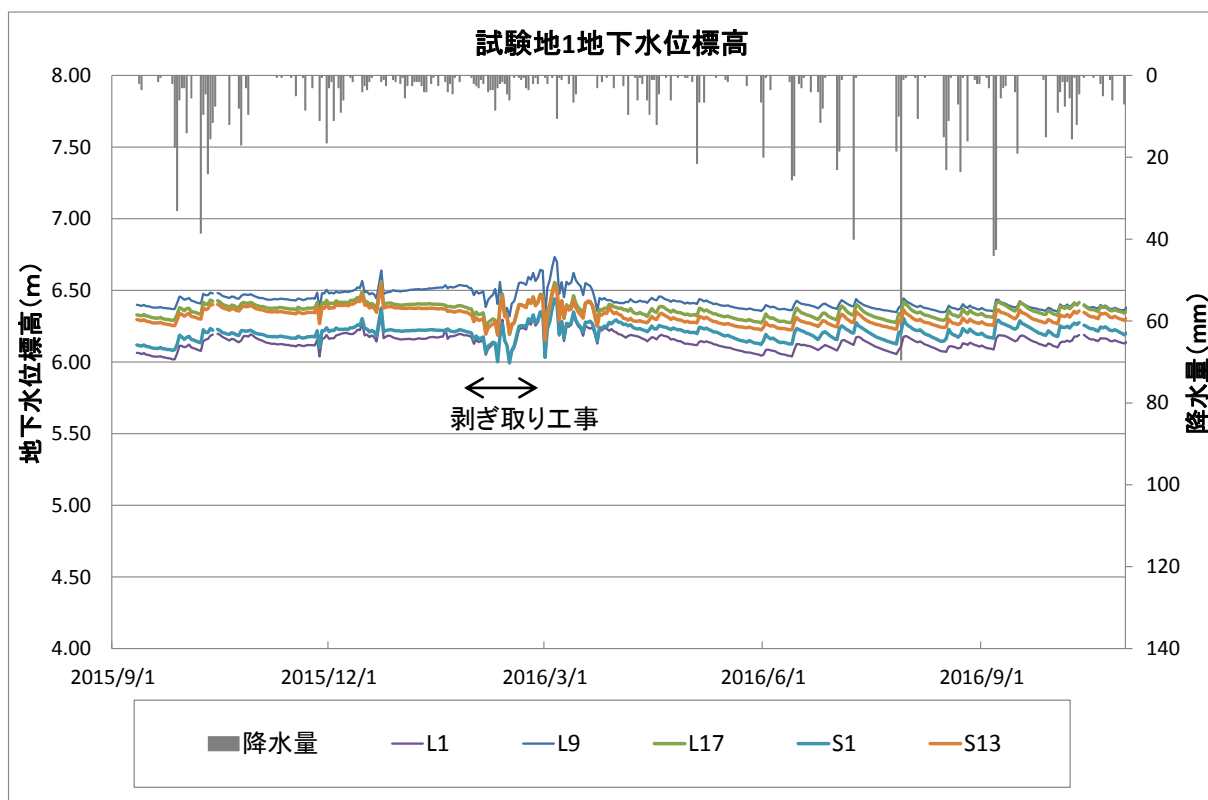
図 2-61 試験地 1（ササ剥ぎ取り試験地）の地下水位標高

- ・ ササ剥ぎ取り実験地の地下水位標高は、中心の L9 地点が最も高く、次いで L17、S13、S1、L1 の順に低くなる。
- ・ 大局的な地下水の流れは、湿原から東側農地に向かっているがササの中心部は周囲より高くなっている。
- ・ L9 地点の地下水位深度は、剥ぎ取り試験前は、最も浅い深度であったが、試験後に低下して、S1 よりも深くなった。

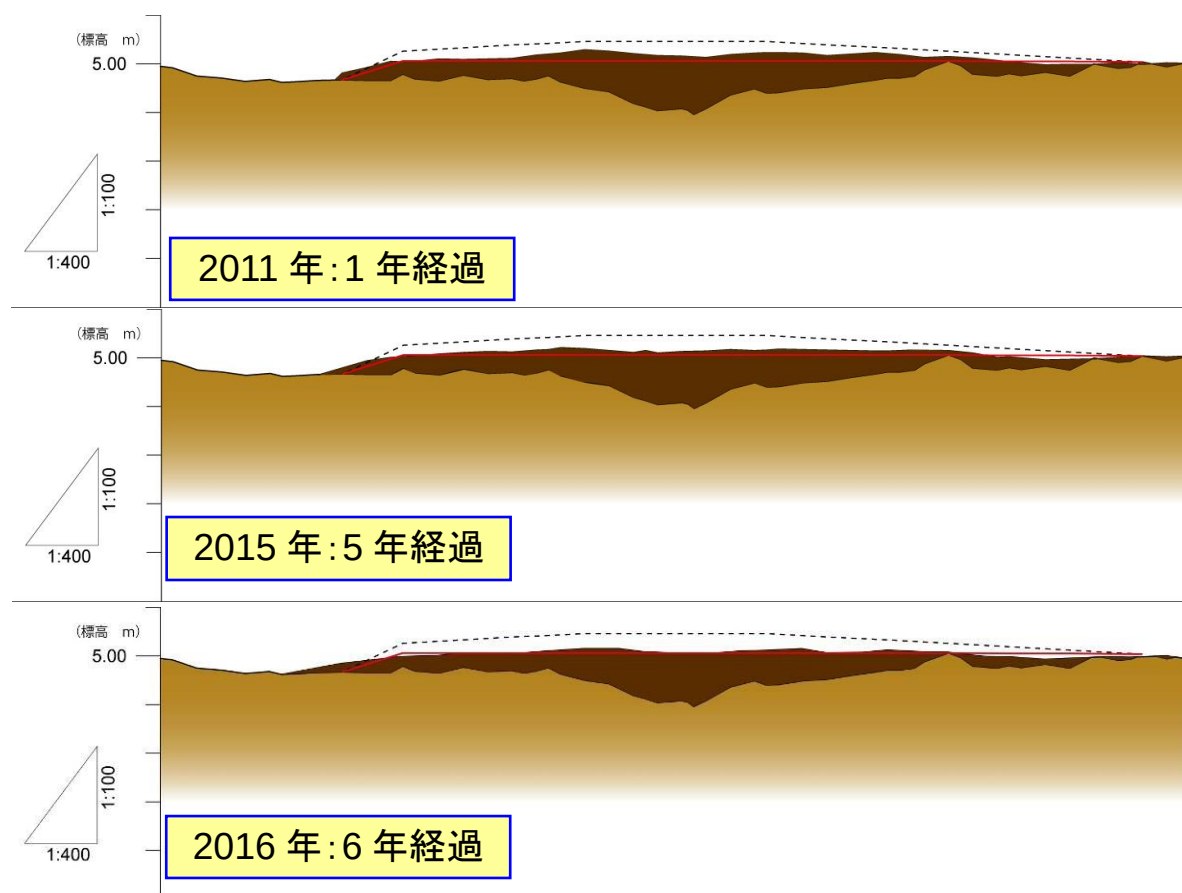
図 6-2 落合沼堰き止め工 縦断測量結果

レベル測量の結果を図 6-2 及び資料編に示す。測量の結果、最大で 37cm の沈下箇所を確認した。平成 23（2011）年の施工後 1 年経過時の測量結果から大きな沈下はみられず、平成 27（2015）年からの変化もわずかであり、堤体の圧密沈下は収束しつつあると考えられた。

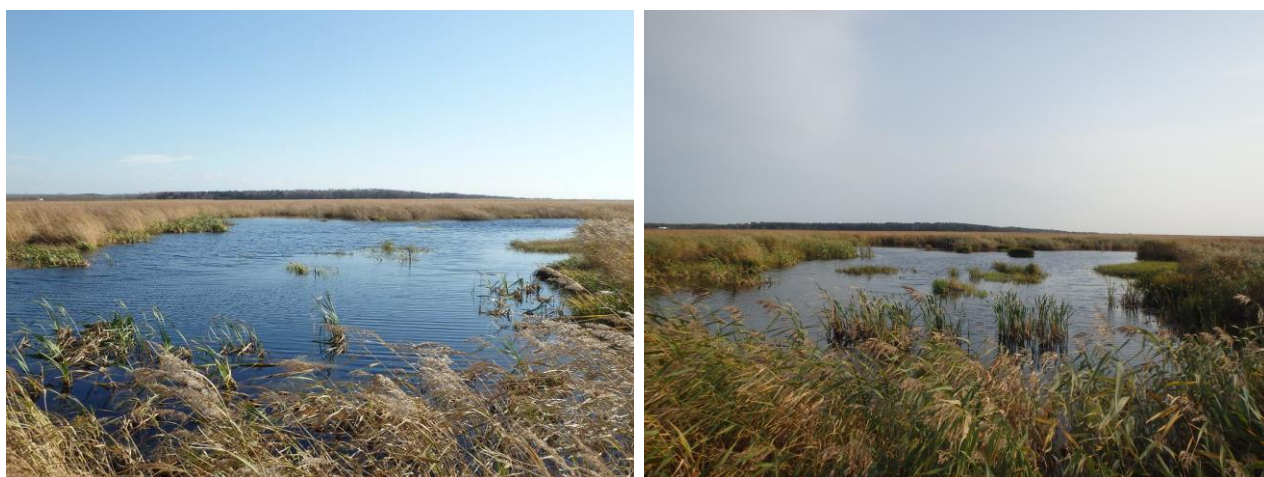
写真 6-1 落合沼の状況

平成 27(2015)年 10 月 (左) と平成 28(2016)年 9 月 (右) の状況。落合沼に湛水面が維持されている。

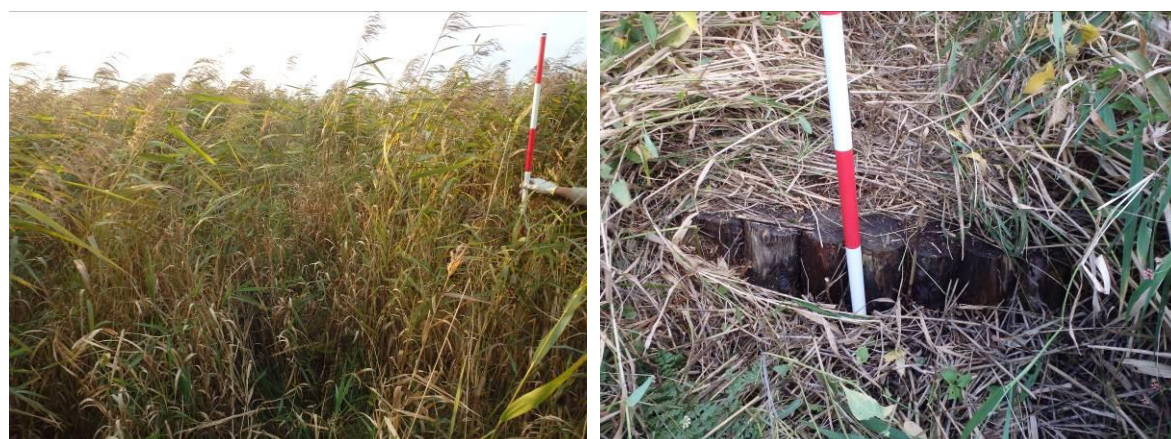
写真 6-3 水抜き水路 4（平成 26(2014)年 2 月施工完了）：平成 28(2016)年 9 月 27 日撮影

水路の埋戻しが行われている水抜き水路 2、4、5 については、特に損傷等は確認されなかった。各水路ともにヨシが繁茂し、埋め戻した泥炭の露出がない状態であった。埋戻し末端部の丸太杭も安定していた。埋め戻した水路上を徒歩にて確認したところ、埋戻し土が緩んでいるところなどはなく、締り具合についても問題はなかった。

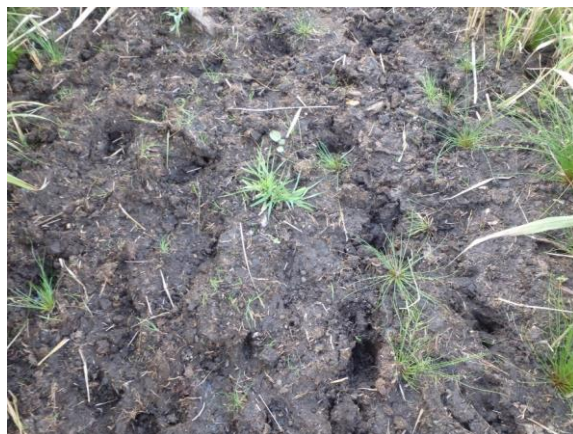
写真 6-6 表層部でみられたエゾシカによる  
踏み荒らし跡

施工後、徐々に植生の定着が認められ、堰き止め工・埋戻し工ともに安定しつつあったが、表層部ではエゾシカの踏み荒らしによって乱されている場所がみられた。ただし、漏水等の損傷はみられず、埋戻しと堰き止めの機能は維持されていた。

堤体の圧密沈下の状況や雪解け水による浸食の影響について、次年度以降も継続して確認することが必要である。

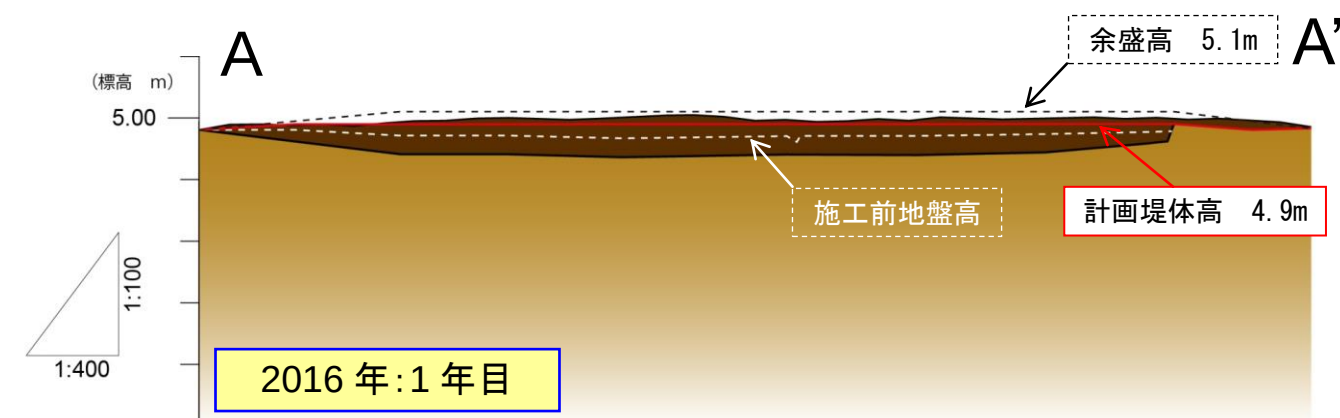
図 6-5 旧河川跡堰き止め工 平面図及び縦断測量結果

旧河川跡堰き止め工の縦断測量の結果を図 6-5 及び資料編に示す。測量の結果、最大 16cm（標高 4.94m）の沈下箇所を確認したが、現時点で計画堤体高までは達していなかった。

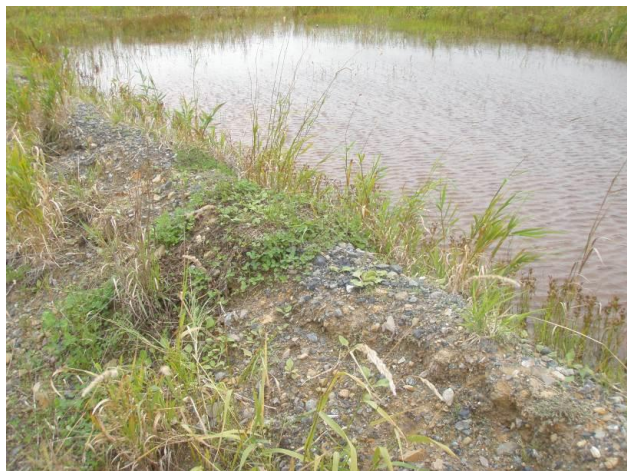
平成 25（2013）年 8 月 31 日撮影

対策前は侵食が顕著にみられ、植生の定着はまばらであった。

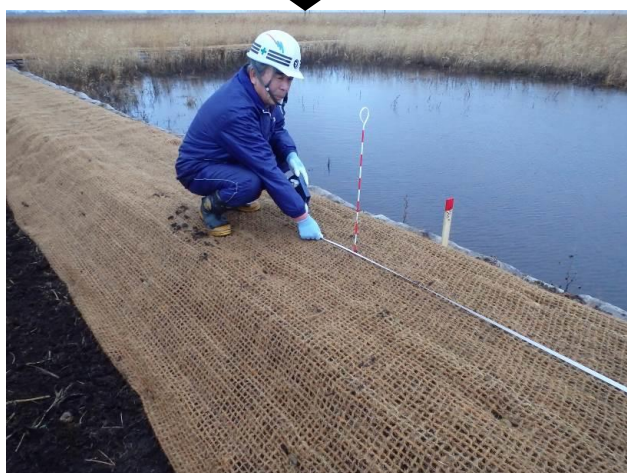
平成 27（2015）年 11 月 9 日撮影

試験区の境界に泥炭を盛土し、浸食防止のためのネット張が行われた。

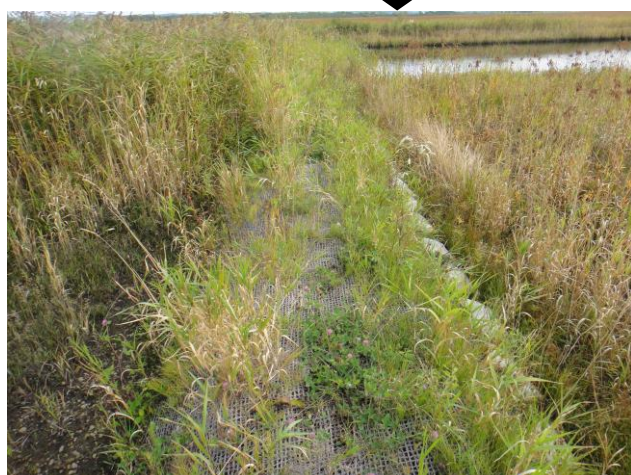
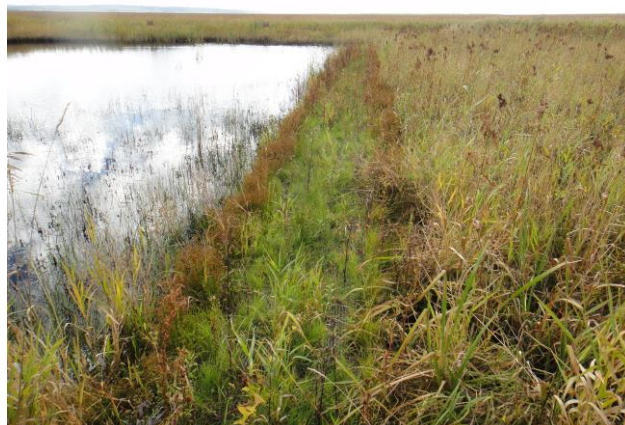
原生花園園地跡地では、試験区の境界盛土に侵食が各所でみられたことから、植生基盤ネットや土のうによる補修が平成 27（2015）年 11 月に完了している。本年度、境界盛土の状況を確認したところ盛土自体は安定しており、侵食等もみられなかった。また、ヨシ、スギナ、ムラサキツメクサ、アメリカセンダングサ等が生育し、植生の侵入も顕著であった。

堤体盛土は安定し、侵食等もみられなかった。植生侵入も顕著であった。平成 28 年 9 月 29 日撮影  
写真 6-9 原生花園園地跡地における試験区の境界盛土の状況

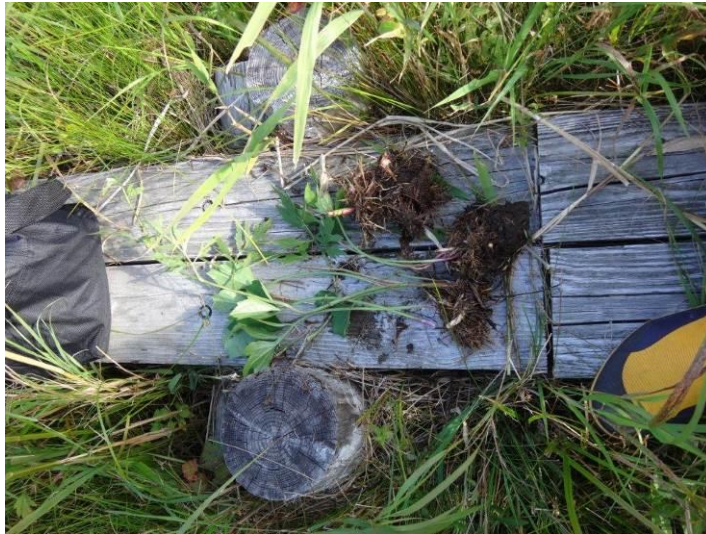
写真 6-10 外来種の状況

落合沼～水抜き水路 2 の間の木道脇において、特定外来生物であるオオハンゴンソウが数株生育していたため、除去を実施した。木道脇等での繁殖が懸念されるため、今後も注意深く調査することが必要である。

落合沼～水抜き水路 2 の間の木道脇に生育していたオオハンゴンソウ。抜き取り除去を実施した。

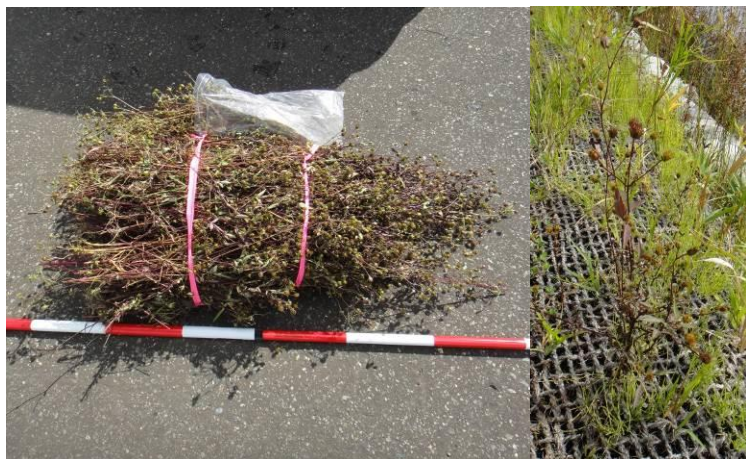
写真 6-11 外来種の状況

また、原生花園園地跡地の盛土上にアメリカセンダングサが 1000 株以上生育していたため、抜き取り作業を実施した。多くの個体が生育していた原因として、昨年度のアメリカセンダングサの抜き取り時期が遅く、種子が結実・散布されていたためと考えられる。

原生花園跡地に生育していたアメリカセンダングサ。1000 株以上の抜き取り除去を実施した。
