平成 27 年度  
サロベツ自然再生事業  
地下水位観測外モニタリング調査業務

報 告 書

平成 28 年 3 月

環境省北海道地方環境事務所  
ア ジ ア 航 測 株 式 会 社

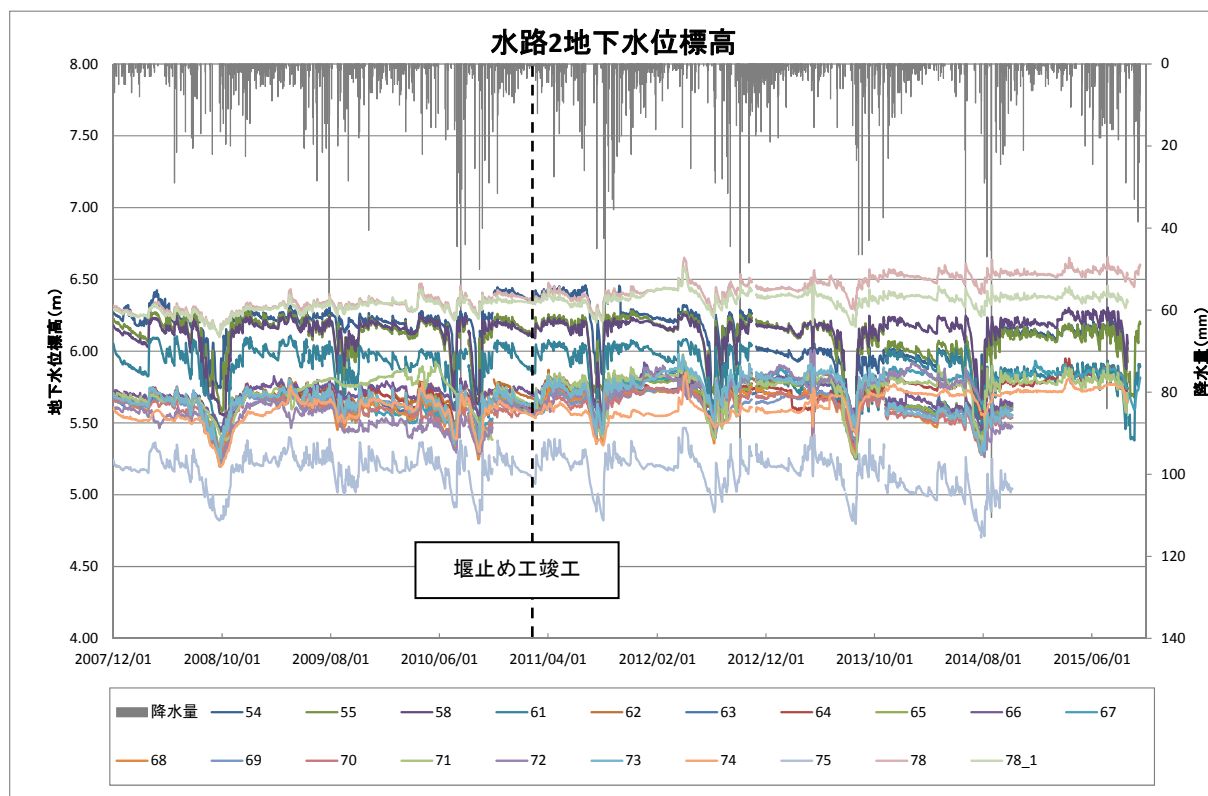
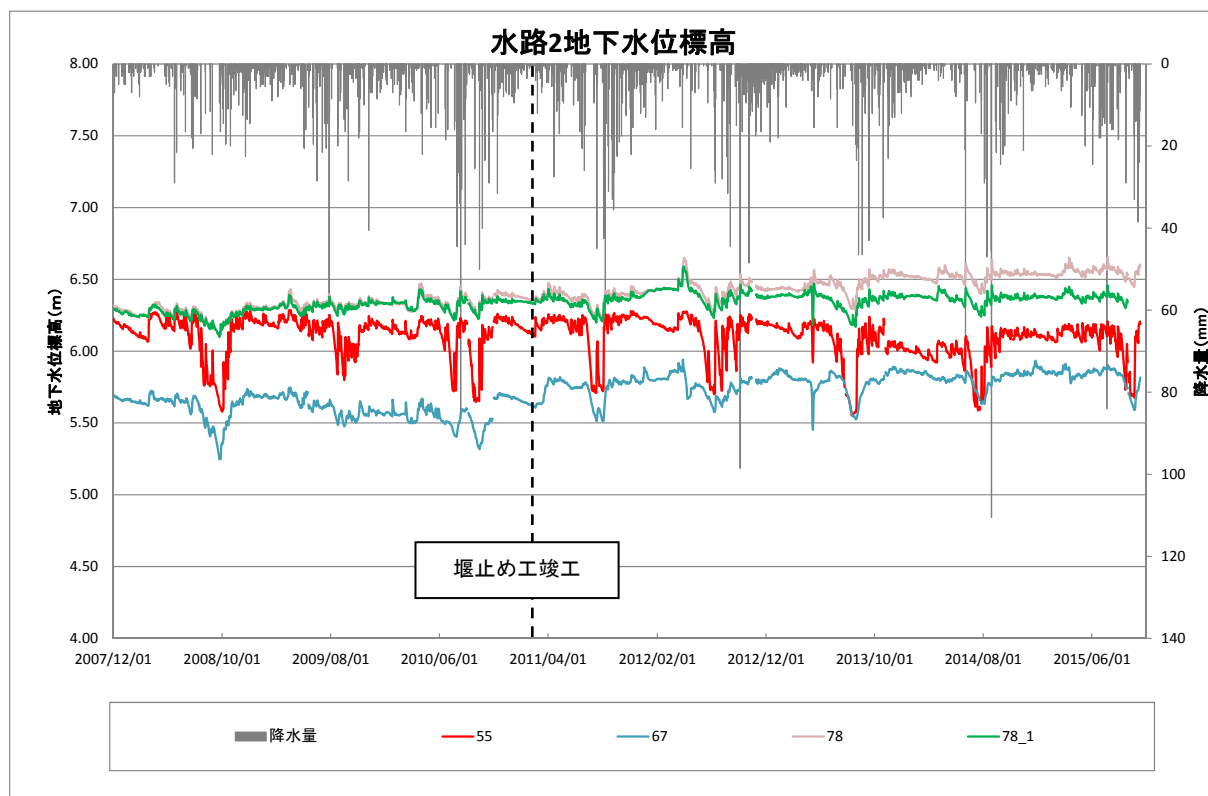
図 2-13 水抜き水路 2 の地下水位標高

- ・ 平成 28 年度以降も計測する No.55、No.67、No.78、No.78-1 に着目すると、No.67、No.78、No.78-1 では、緩衝帯竣工後も高い水位を維持している。
- ・ No.55 では、水位が低下傾向にある。今後、管頭測量を実施し検証することが望ましい。

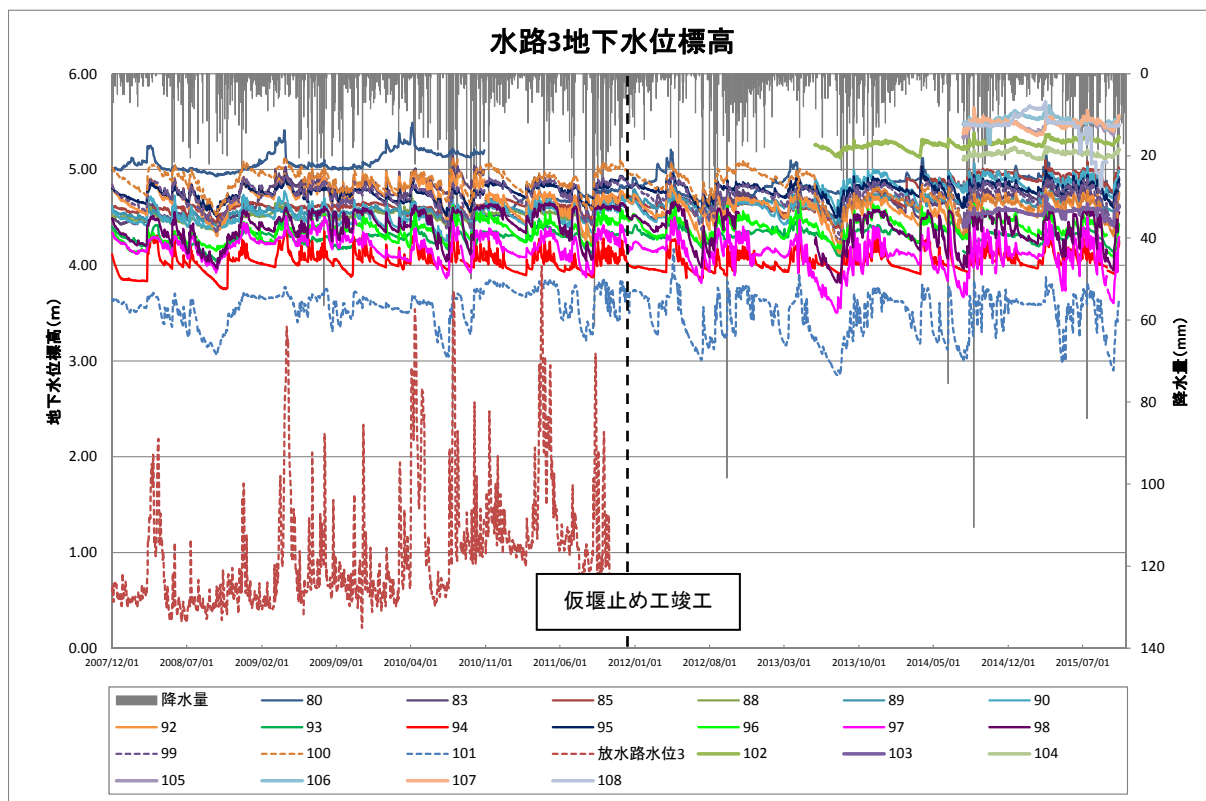
図 2-18 水抜き水路 3 の地下水位標高

- ・ 仮堰周辺に着目すると、水位は上昇傾向にある。
- ・ 仮堰下流の No. 89 や、横方向に位置する No. 93 では水位の上昇しておらず、仮堰の効果はみられない。

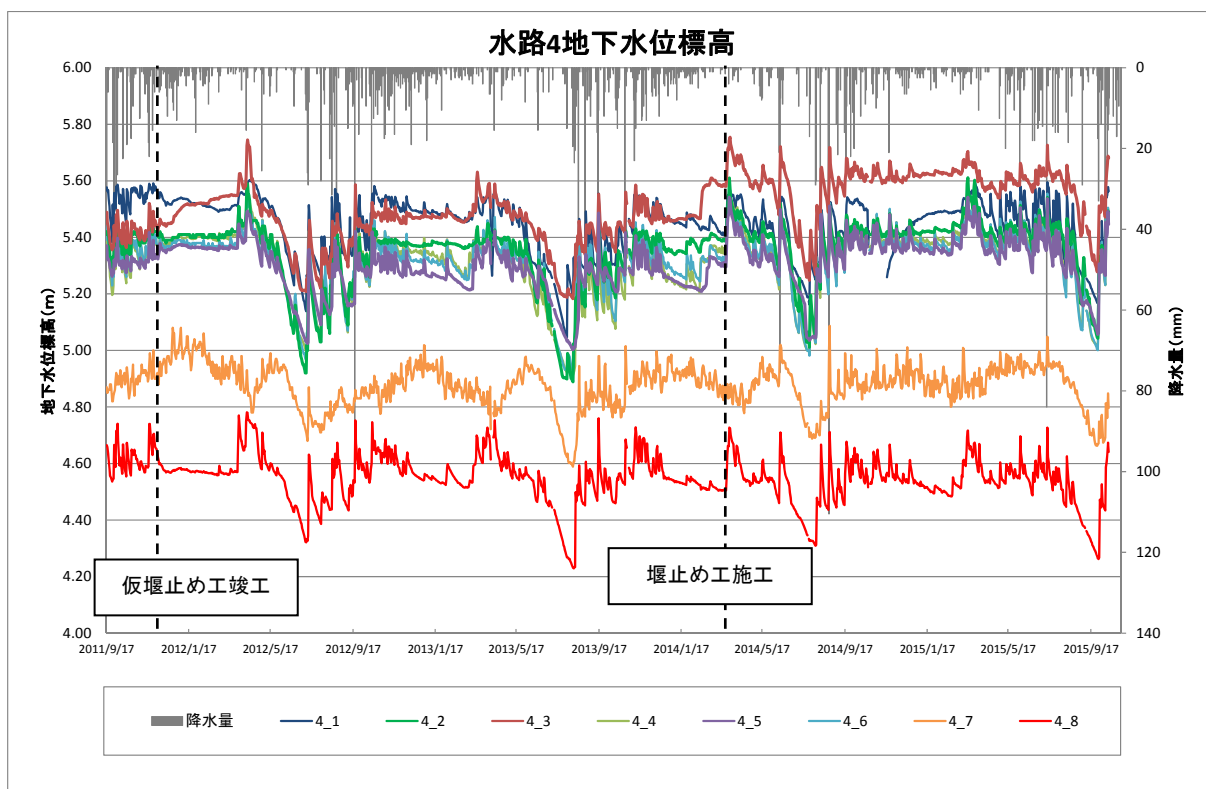
図 2-23 水抜き水路 4 の地下水位標高

- ・ 堰止め工施工後の水位に着目すると、本年度の夏季の地下水位は、多くの地点で昨年度を下回った。これは、一過性の可能性があるため、引き続きモニタリングする必要がある。
- ・ 4-2、4-3、4-5 の水位は堰止め工施工後、上昇傾向にあり、これは仮堰止め工の効果と考えられる。一方、仮堰止め工の下流側に位置する 4-7 および 4-8 では水位の上昇はみられなかった。
- ・ なお、現状のモニタリング地点は水抜き水路の周辺のみであることから、後背部湿原における地下水位への効果を確認するため、上流部側でのモニタリグ地点を新設し、今後の変化状況についてモニタリングすることが望ましい。

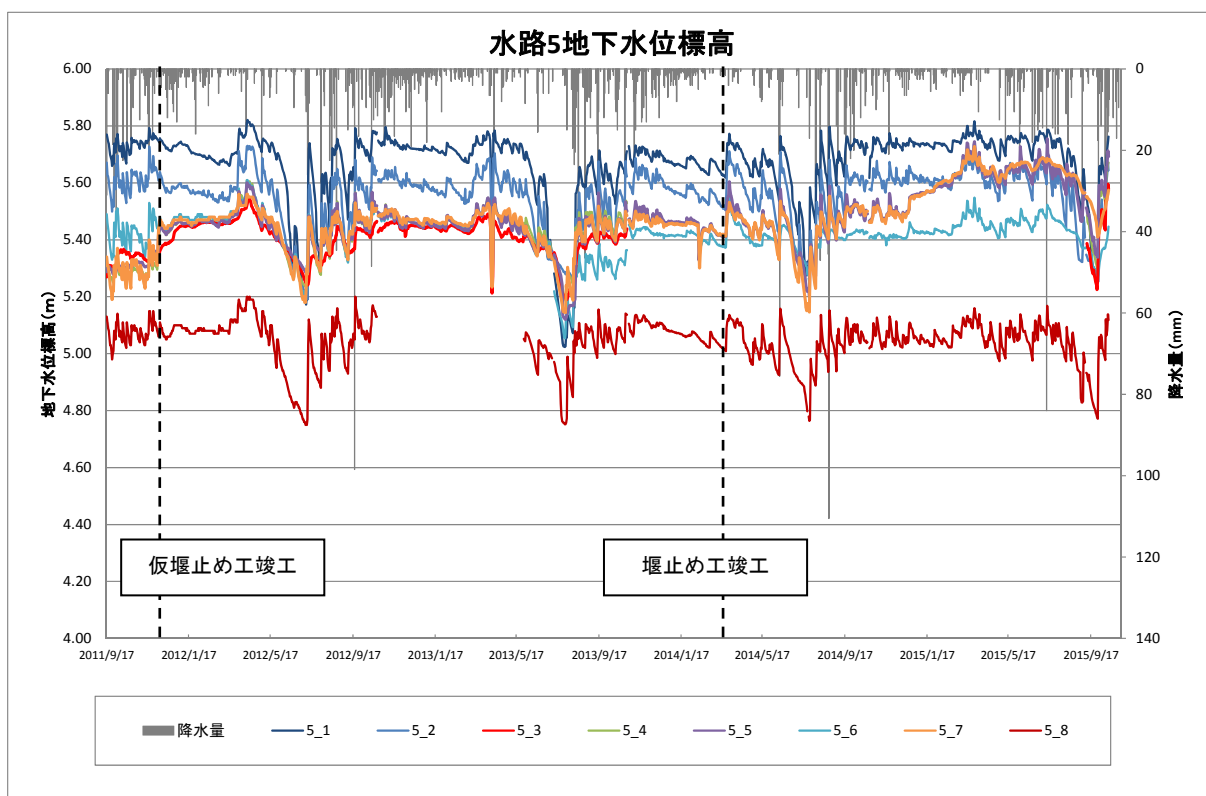
図 2-26 水抜き水路 5 の地下水位標高

- ・ 5-5、5-7 に着目すると、水位は上昇傾向にあり、これは仮堰止め工の効果と考えられる。
- ・ なお、現状のモニタリング地点は水抜き水路の周辺のみであることから、後背部湿原における地下水位への効果を確認するため、上流部側でのモニタリグ地点を新設し、今後の変化状況についてモニタリングすることが望ましい。

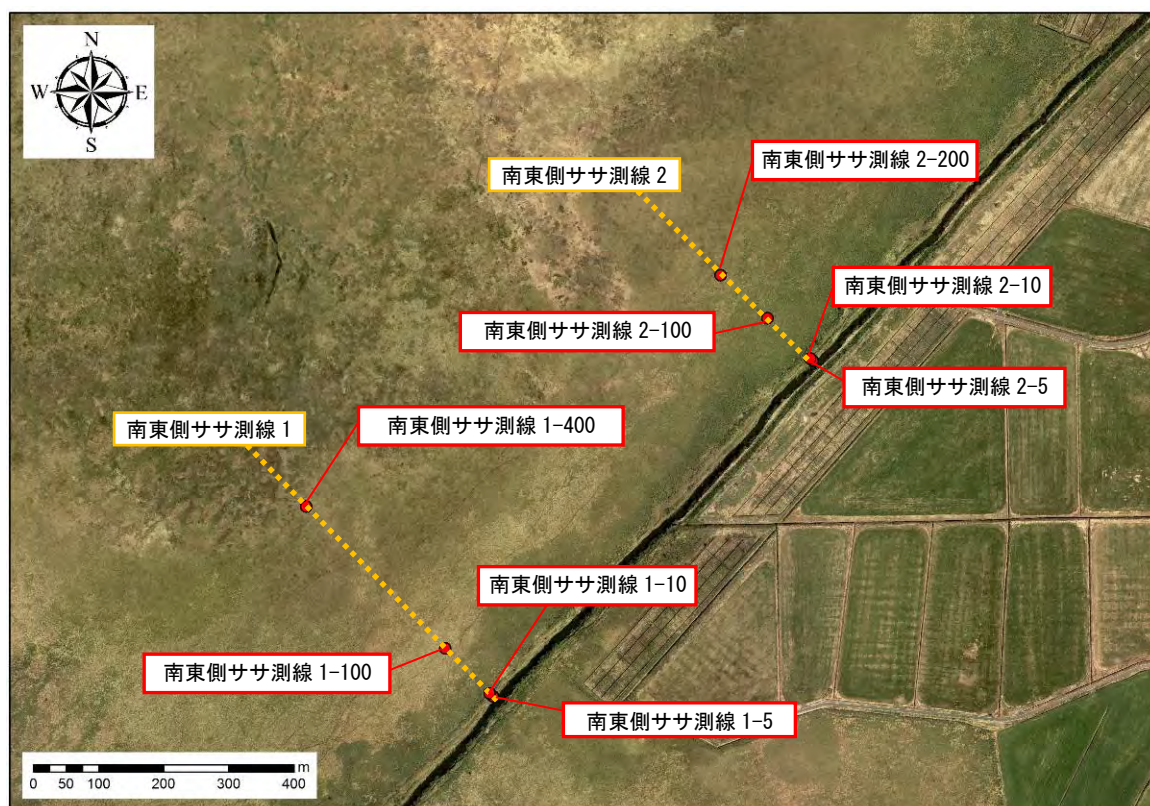
図 2-40 南東側ササ拡大域地下水位観測孔位置

- ・ 下エベコロベツ川に近い南東ササ 1-10 および南東ササ 2-5 は、水位変動が大きかった。これは、下エベコロベツ川の水位の影響を受けていると考えられる。
- ・ 下エベコロベツ川から遠い南東ササ 1-100、南東ササ 1-400、南東ササ 2-100、南東ササ 2-00 では、水位変動が小さかった。
- ・ 河川に近いにもかかわらず南東ササ 1-5 および南東ササ 2-10 では、観測開始直後から水位変動が確認されていない。これは、観測孔に空けた穴が目詰まりしている可能性があるため、モニタリングを継続する場合は平成 28 年度に状態を確認する必要がある。

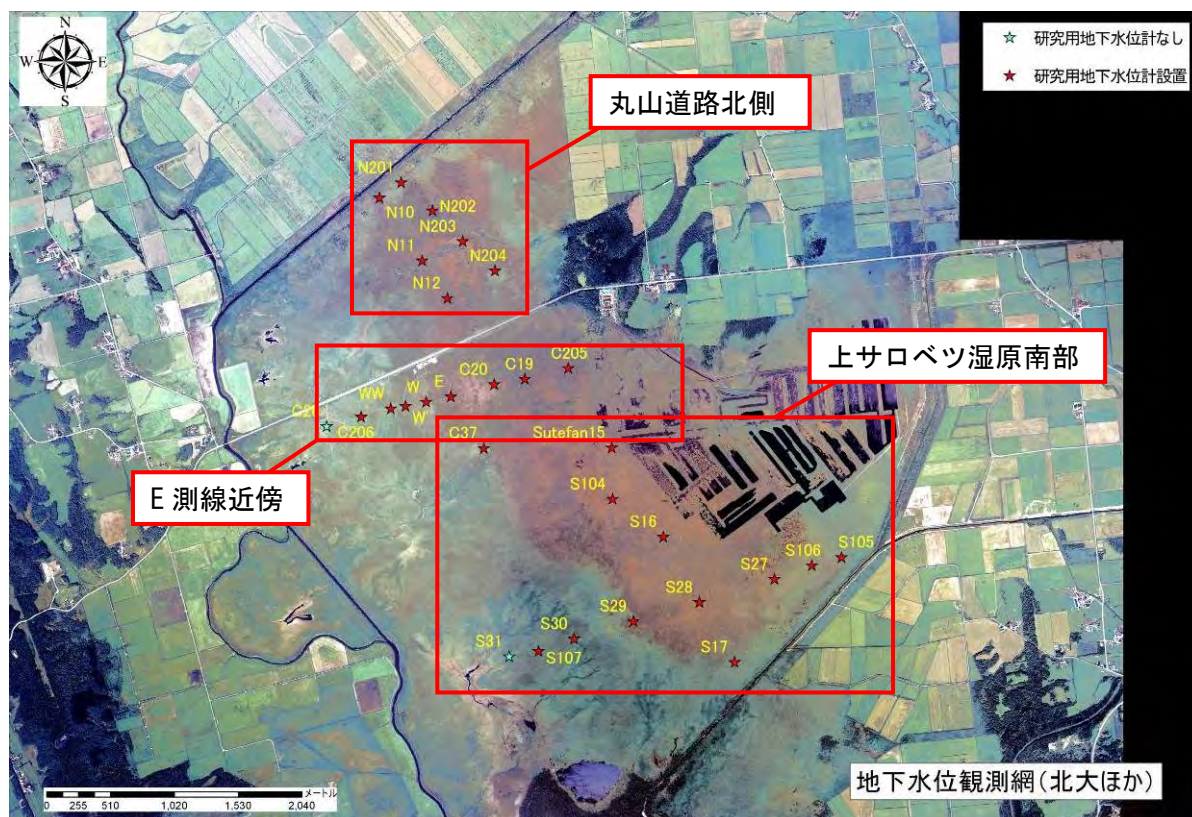
図 2-43 研究用地下水位観測地点観測孔位置

- ・ 丸山道路北側にある N201、N202 に着目すると、2014 年以降、地下水深度が小さくなっている。これは水抜き水路 3 の仮堰止め工の効果が発揮されている可能性がある。
- ・ 湿原中央部の S104、S16 では、水位の変化がみられない。
- ・ 不自然なデータがみられる地点（C20、S17、S27、S105、S107）については、平成 28 年度以降の観測において、機器の交換やメンテナンスを検討する必要がある。

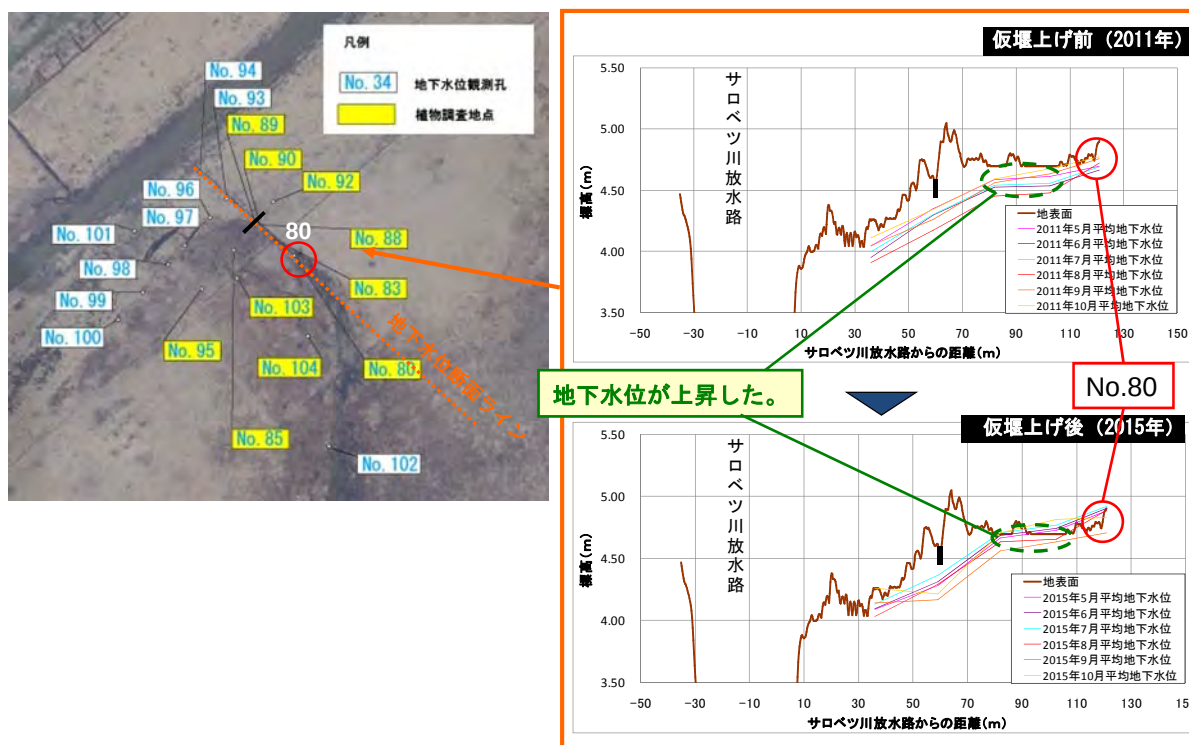
図 3-2 水抜き水路 3 に沿った調査断面における地下水位の変化

水抜き水路 3 では、平成 23 (2011) 年に設置された仮堰上げに漏水がみられたものの、地下水位の上昇がみられている。奥部の No.80 においても一年を通して高い水位が維持しており、仮堰上げの効果が確認されている。

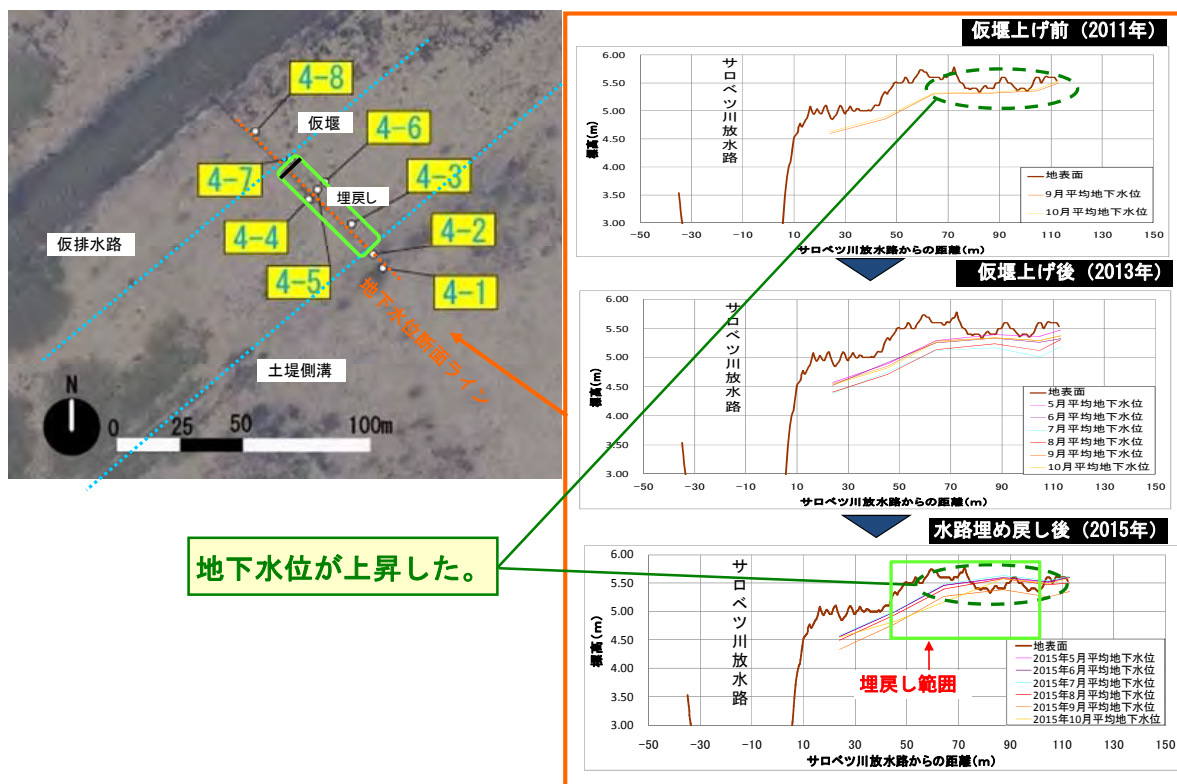
図 3-6 水抜き水路 4 に沿った調査断面における地下水位の変化

水抜き水路 4 では、平成 23 (2011) 年に設置された仮堰上げに漏水がみられたものの、平成 25 (2013) 年時点で地下水位の上昇がみられている。

平成 26 年 (2014 年) 3 月には泥炭による水路埋め戻しが実施され、本年も高い水位が維持しており、堰止めの効果が確認されている。

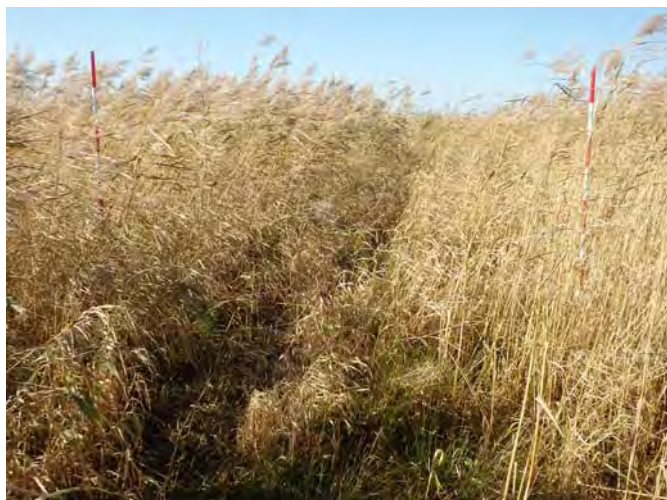
写真 3-3 水抜き水路 4 の埋戻し後の状況

水路の埋戻しが行われている水抜き水路 2、4、5 については、特に損傷等は確認されなかった。また、埋め戻した水路上を徒歩にて確認したところ、埋戻し土が緩んでいるところなどではなく、締り具合についても問題はなかった。

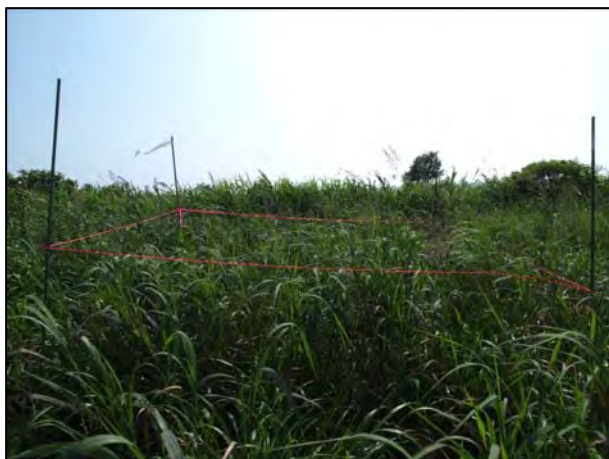
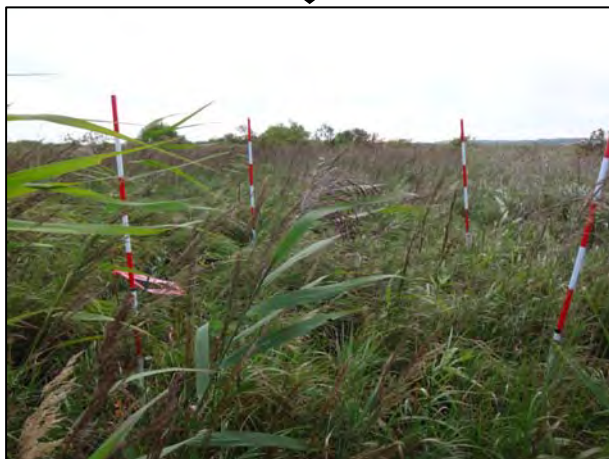
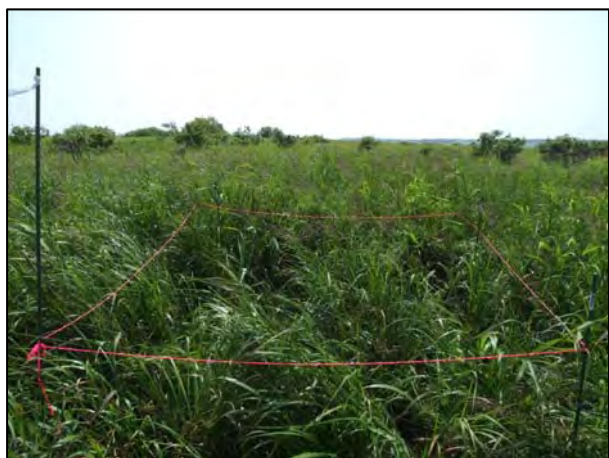
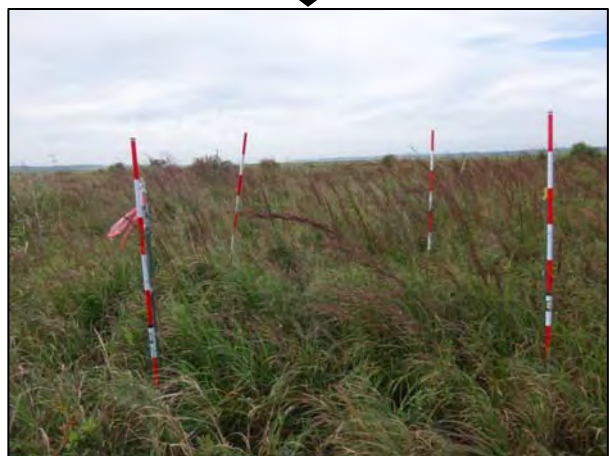
写真 3-4 調査地点の状況写真

2011 年 7 月 28 日撮影  
仮堰上げ前の状況（調査地点 No.4-4）

2015 年 9 月 10 日撮影  
本年度調査時の状況（調査地点 No.4-4）

2011 年 7 月 28 日撮影  
仮堰上げ前の状況（調査地点 No.4-8）

2015 年 9 月 10 日撮影  
本年度調査時の状況（調査地点 No.4-8）

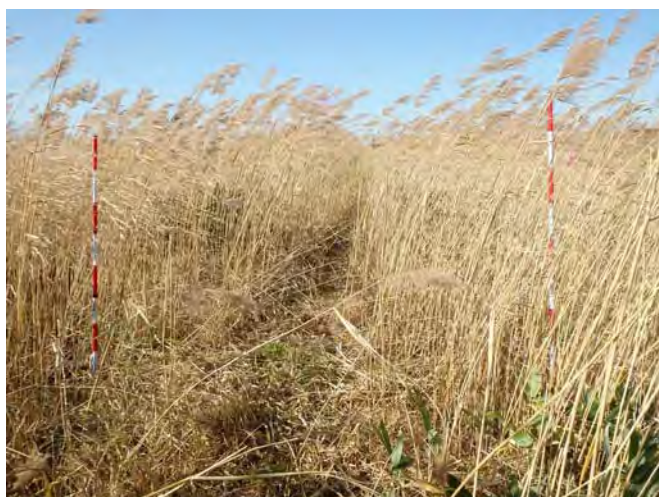
写真 3-5 水抜き水路 5 の埋戻し後の状況

平成 26 年 (2014 年) 3 月には泥炭による水路埋め戻しを実施され、本年も高い水位が維持しており、堰止めの効果が確認されている。

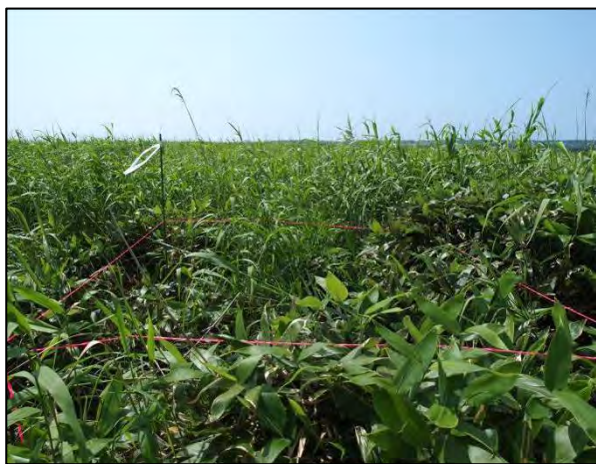
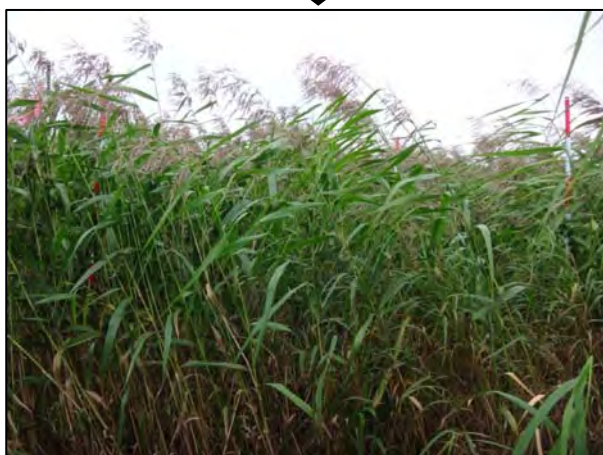
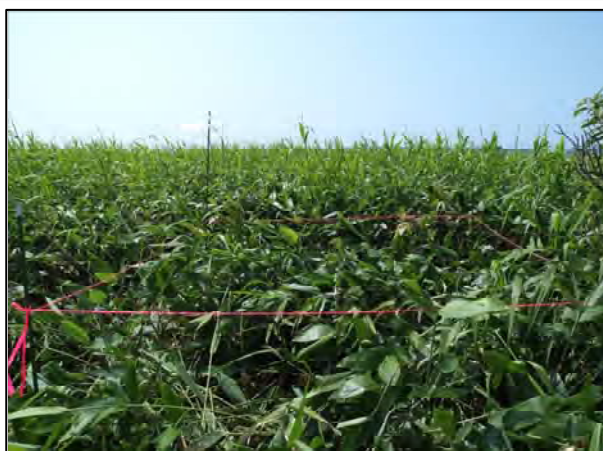
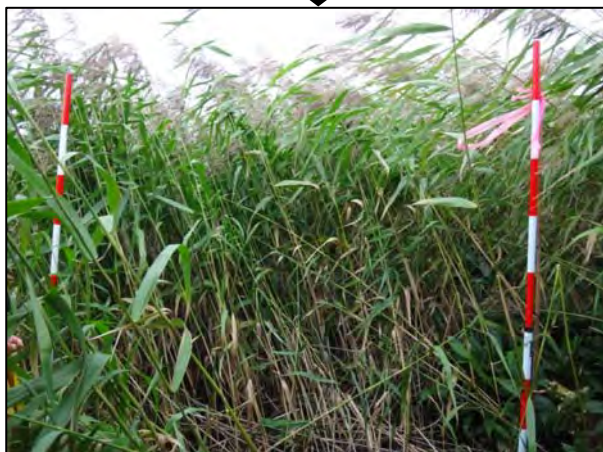
写真 3-6 調査地点の状況写真

2011 年 7 月 28 日撮影  
仮堰上げ前の状況（調査地点 NO.5-3）

2015 年 9 月 10 日撮影  
本年度調査時の状況（調査地点 NO.5-3）

2011 年 7 月 28 日撮影  
仮堰上げ前の状況（調査地点 NO.5-4）

2015 年 9 月 10 日撮影  
本年度調査時の状況（調査地点 NO.5-4）

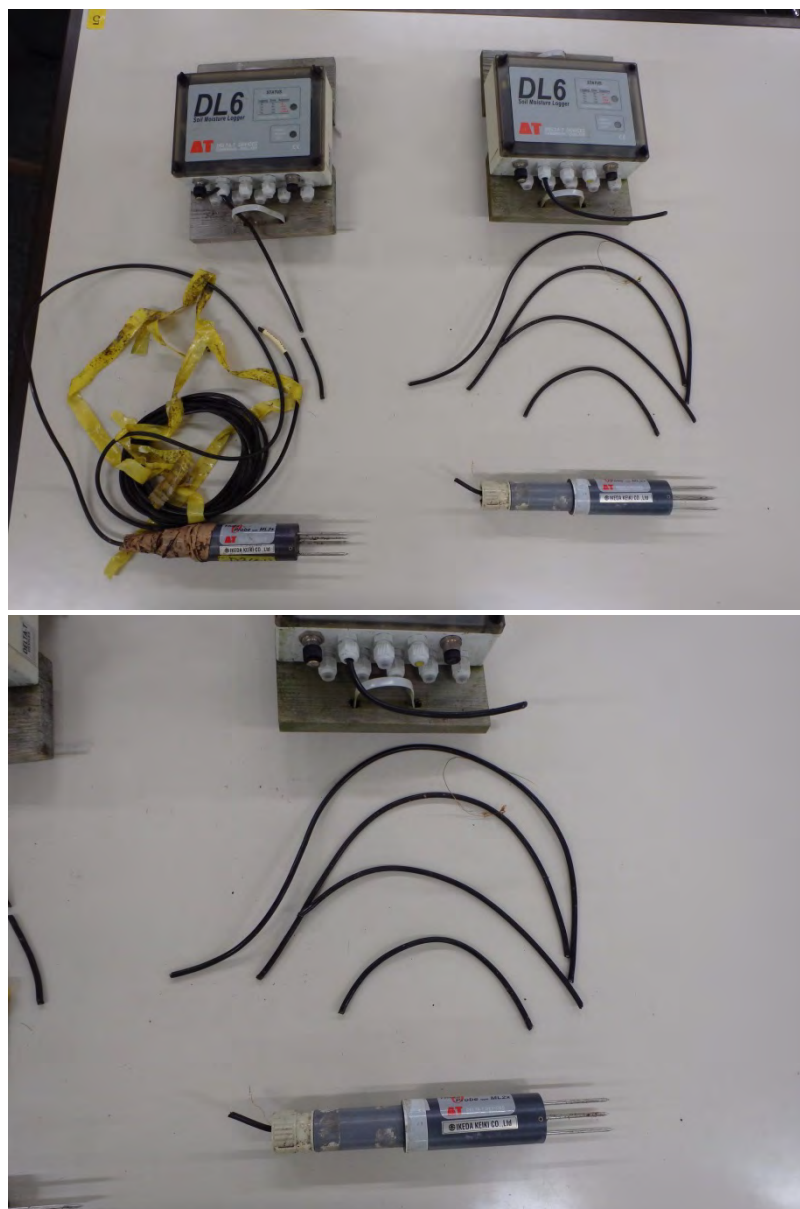
写真 5-2 土壌水分計の断線状況

本年度の土壌水分計データ回収時に、泥炭採掘跡地 2 地点の土壌水分計においてケーブルの断線が確認された。断線状況から、原因としてシカによる被害が考えられる。状況写真は以下のとおりである。

現地での復旧が不可能と判断し、メーカーに修理対応可否についての確認と見積もり依頼を実施したところ、以下の回答を得ており、機器の老朽化が進行していると考えられた。

- ・ケーブルの修理費：約 5 万円/台
- ・センサーの状況：かなりの劣化が見られ、交換したほうが良い。約 16 万円/台。
- ・データロガー：2 台のうちの 1 台が故障。電源が腐食。データ回収不可能。約 28 万円/台。

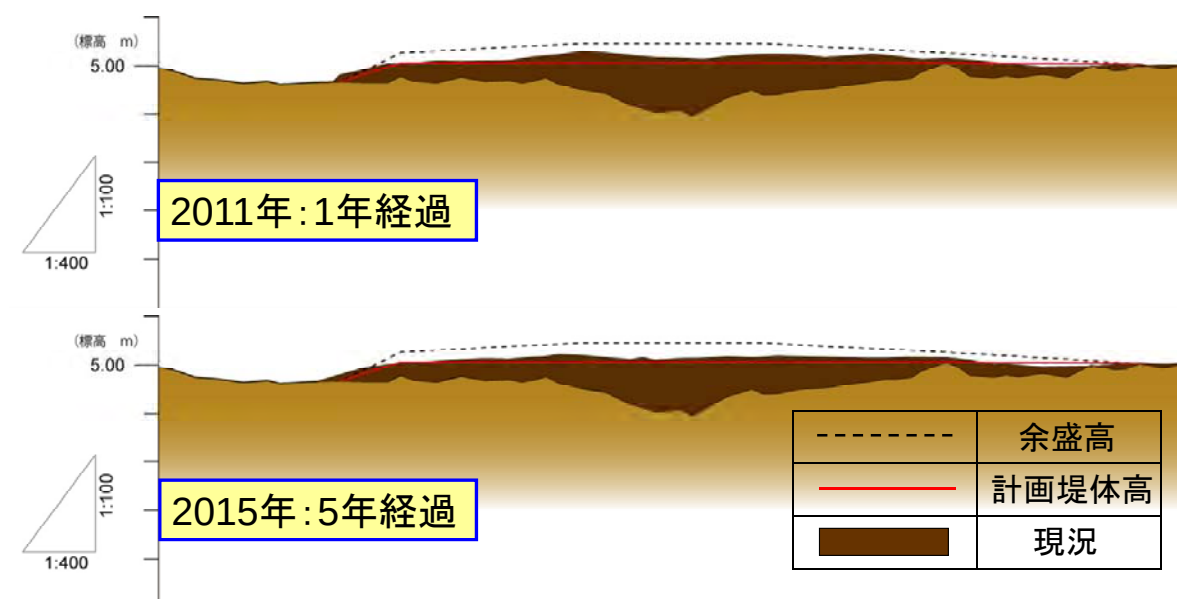
図 6-2 落合沼堰き止め工 縦断測量結果

レベル測量の結果を図 6-2 及び資料編に示す。測量の結果、最大で 36cm の沈下箇所を確認したが、平成 23（2011）年の施工後 1 年経過時の測量結果から大きな沈下はみられず、堤体の圧密沈下は収束しつつあると考えられた。

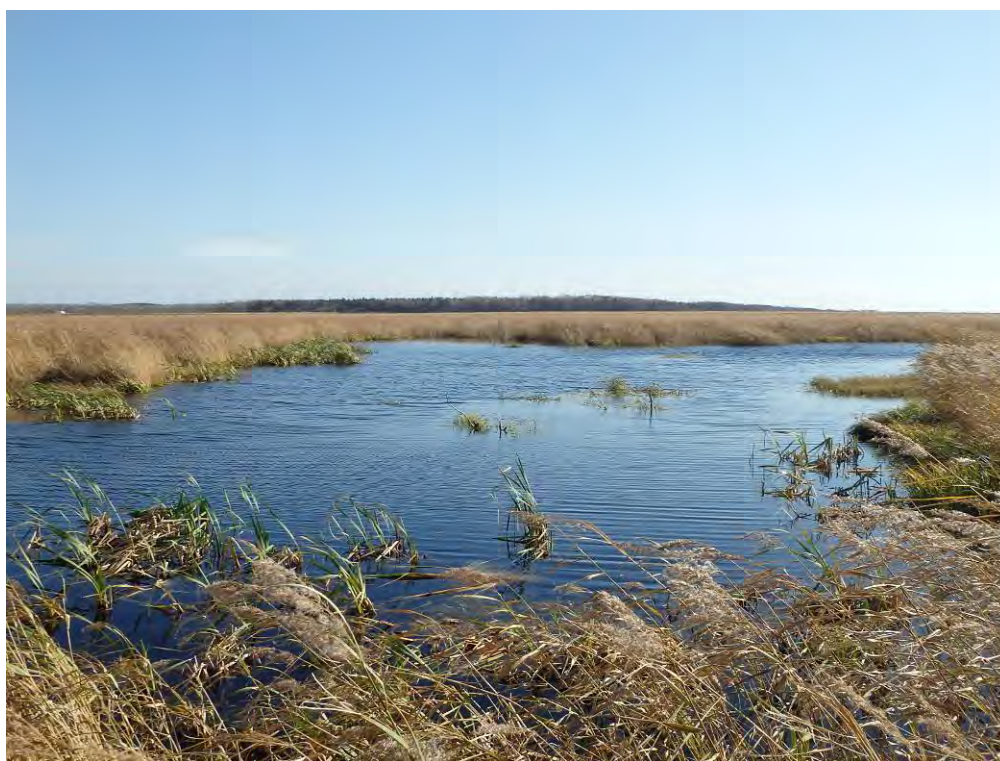
写真 6-1 落合沼の状況

落合沼堰き止め工の施工後5年目となる平成27年10月の状況。落合沼に湛水面が維持されている。

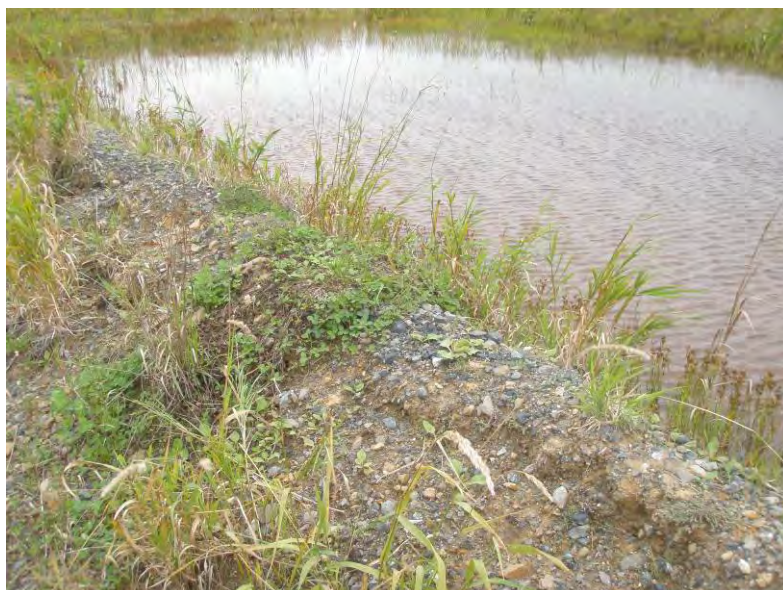
平成 25 年 8 月 31 日撮影

侵食が顕著にみられ、植生の定着はまばらであった。

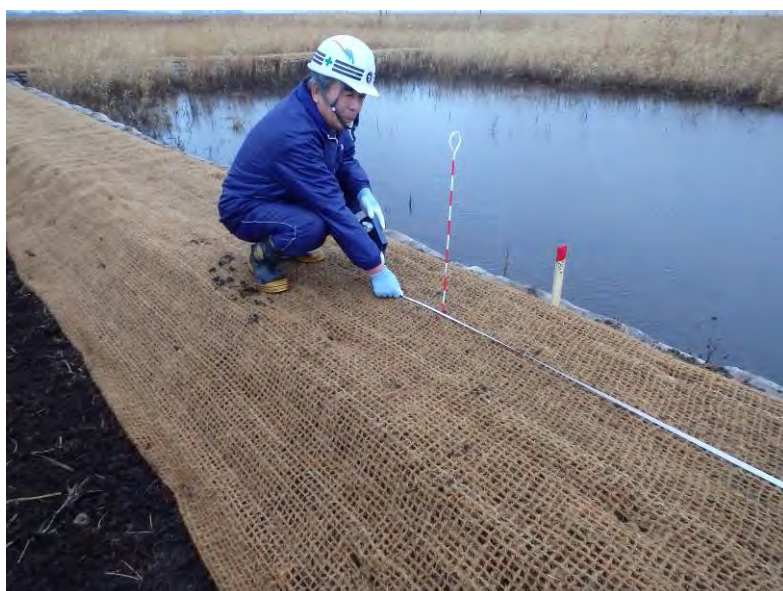
平成 27 年 11 月 9 日撮影

試験区の境界に泥炭を盛土し、浸食防止のためのネット張が行われた。

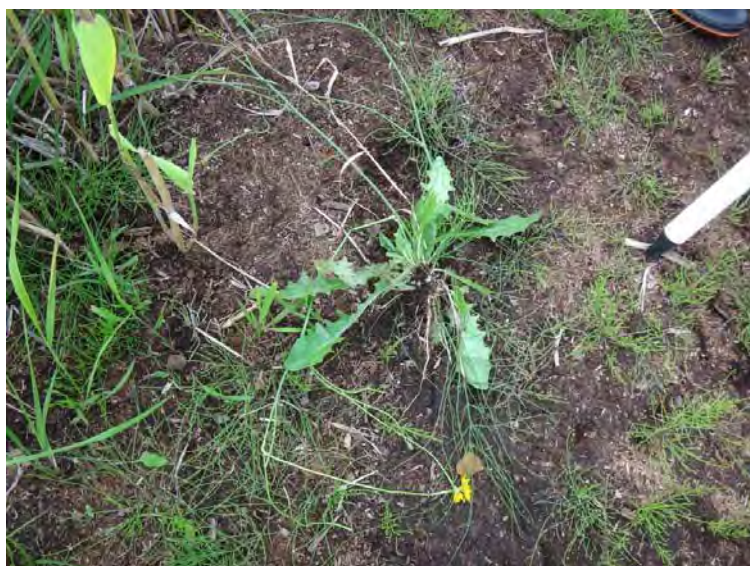
写真 6-7 外来種の状況

水抜き水路4に生育していたブタナ。抜き取り除去を実施した。

水抜き水路4における埋戻土においてブタナ、セイヨウタンポポ、エゾノギンギシ、ヒメジョオン等が生育していたため、抜き取り除去を実施した。生育していた外来種には湿原内での繁殖が懸念されるような種は生育していなかった。

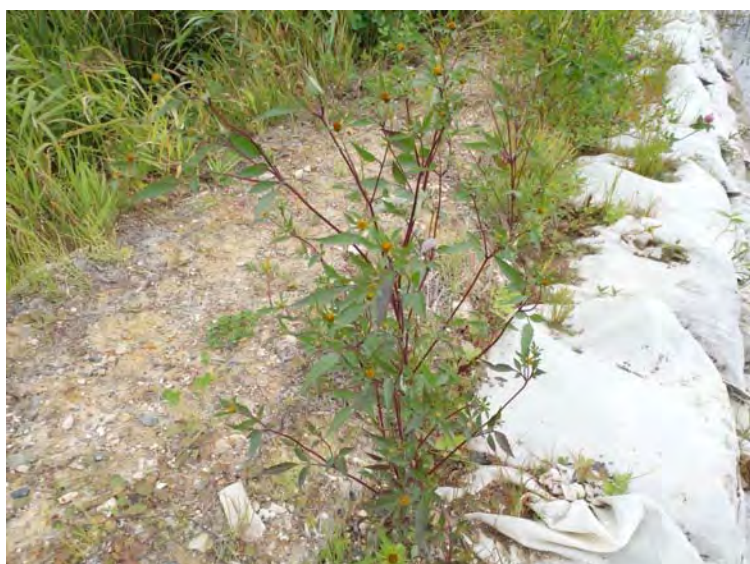
写真 6-8 外来種の状況

原生花園跡地に生育していたアメリカセンダングサ。10月3日のイベントにて抜き取り除去が実施された。

また、原生花園園地跡地の盛土上に生育しているアメリカセンダングサについては、サロベツ・エコ・ネットワークの嶋崎氏と調整し、10/3（土）のイベントにおいてアメリカセンダングサの抜き取り体験作業により除去が実施された。

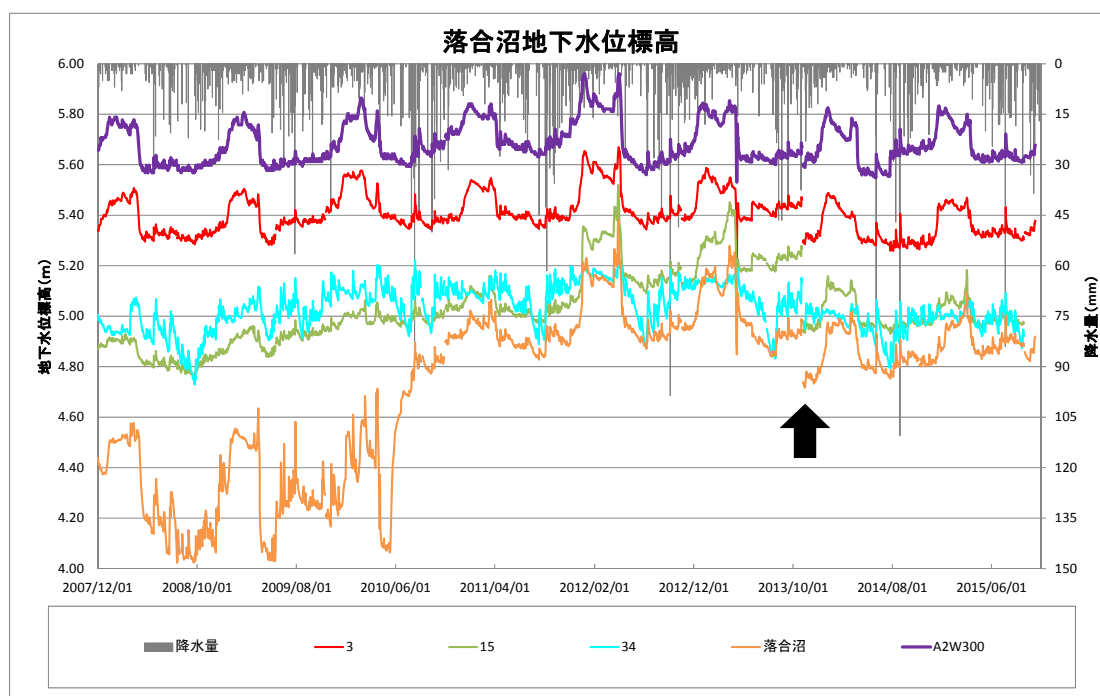
図 8-1 不自然な地下水位となった例

地下水位観測地点において平成 26（2014）年に実施された管頭測量結果をもとに経年的な水位データとして整理すると、平成 26（2014）年以降のデータが多く地点で不自然な観測値となる結果がみられた。理由として測量の誤差や観測孔の浮き沈みによる標高変化等の可能性があるため、来年度の地下水モニタリングに際しては管頭測量をあらためて実施し、観測精度を高めた上で対策工の効果について評価することが必要である。

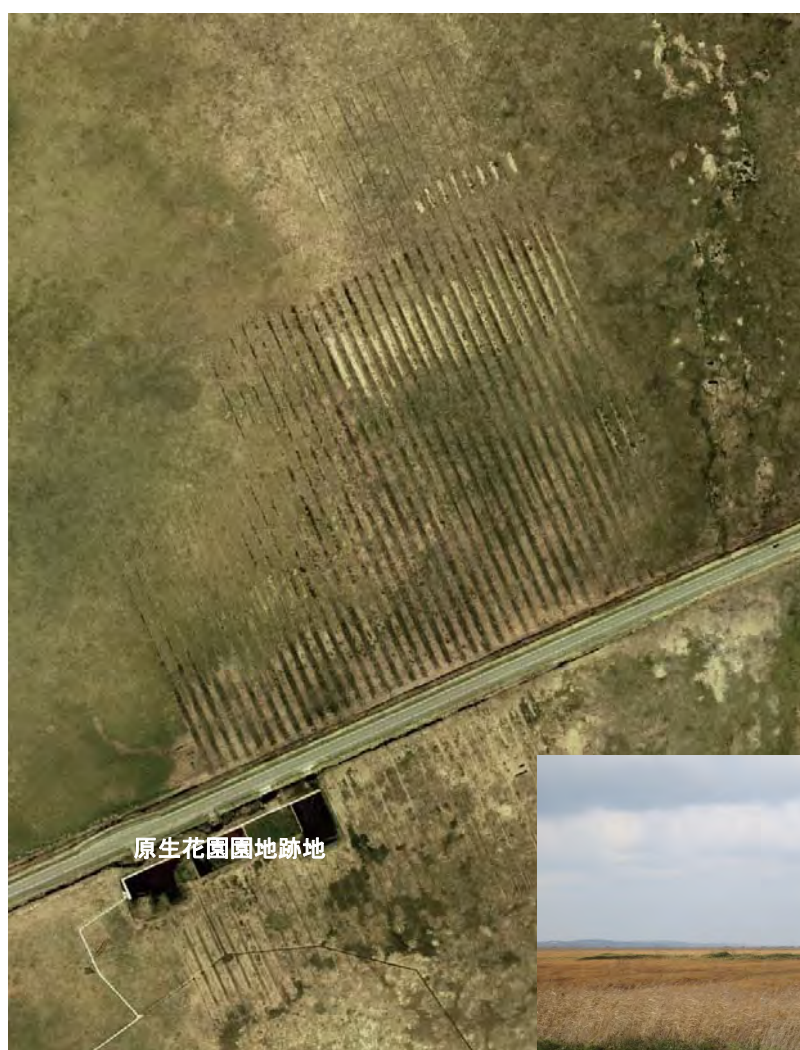
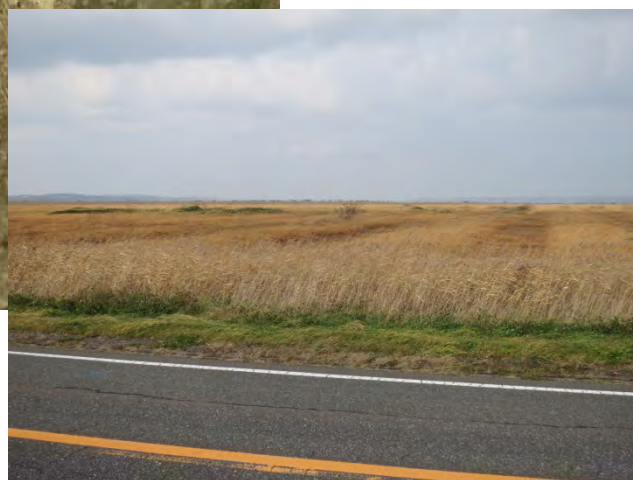
図 8-10 丸山道路沿いの泥炭剥ぎ取り跡の状況

丸山道路沿いの湿原内において畝状に残された泥炭剥ぎ取り跡に低木林が形成され始めており、湿原の保全及び道路からの自然景観保全上、問題となりつつある。

平成 25 年 10 月 29 日撮影

本エリアではこれまでに詳細な調査が実施されていないことから、まずは現況を把握することが望ましい。

例えば、過去に撮影された航空写真や衛星画像をもとに植生の変遷を整理するとともに、現地において植生、地下水位、地形形状等について調査して、現在の状況に至った要因を考察し、今後の調査と対応の方向性について検討することが必要と考えられる。
