サロベツ自然再生事業  
地下水位観測モニタリング調査等業務

報 告 書

令和 6 年 3 月

環境省北海道地方環境事務所

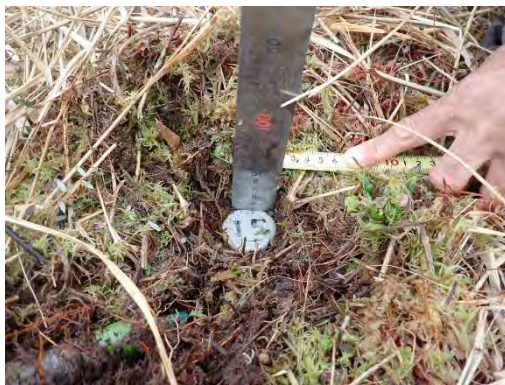
観測孔埋没 (15)

1-15 は、観測孔が埋没しており、水位計データの回収はできたが、観測孔の引き上げが困難であった。そのため、2023 年 10 月、隣接箇所に新規観測孔を設置し、水位計を移設した。回収したデータは、観測孔が埋没する期間(2022 年 12 月～2023 年 1 月)を欠測扱いとした。

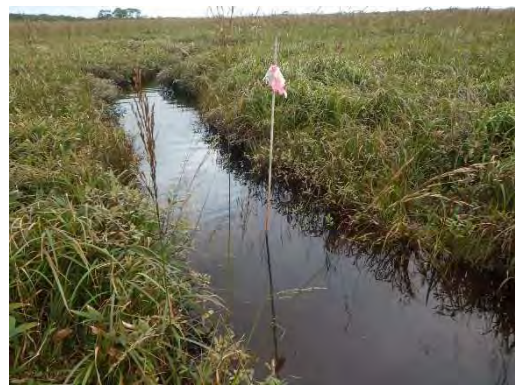
観測孔水没 (5c)

| 地下水位観測エリア | 観測孔 No. | 確認状況 | その他対応 |
|---|---|---|---|
| | 5C | 観測孔の管頭まで水没(9 月) | |

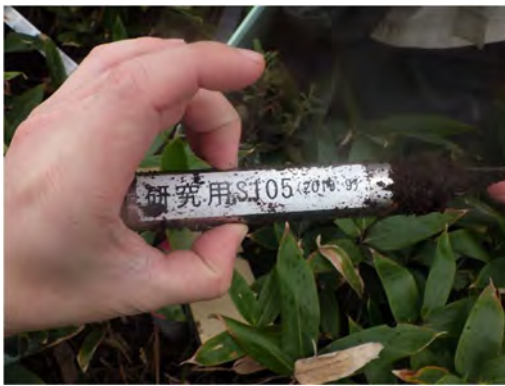
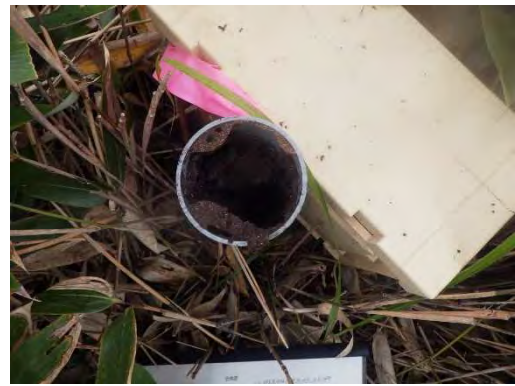
| 地下水位観測エリア | 観測孔 No. | 確認状況 | その他対応 |
|---|---|---|---|
| 研究用 | S105 | 管内がアリの巣で目詰まり(9 月) | 一度抜いて管内清掃(10 月) |

目詰まりした状態 (S105)

2023 年は 1 地点 (S105) において不具合が確認された。9 月調査時に観測孔がアリの巣で目詰まりを起こしており、地下水位測定ができていなかったため、2022 年 10 月～2023 年 10 月は欠測扱いとした。

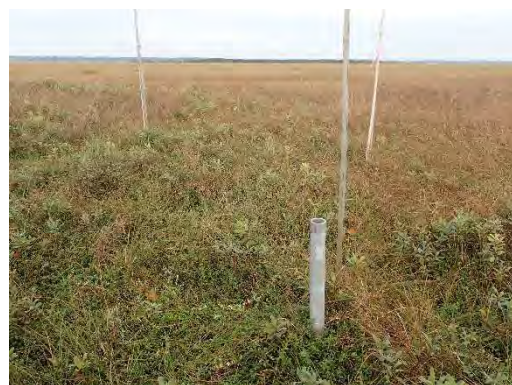
No. 3-108

3-108 は、データに異常値が確認されたため、2022 年 10 月～2023 年 10 月は欠測扱いとした。

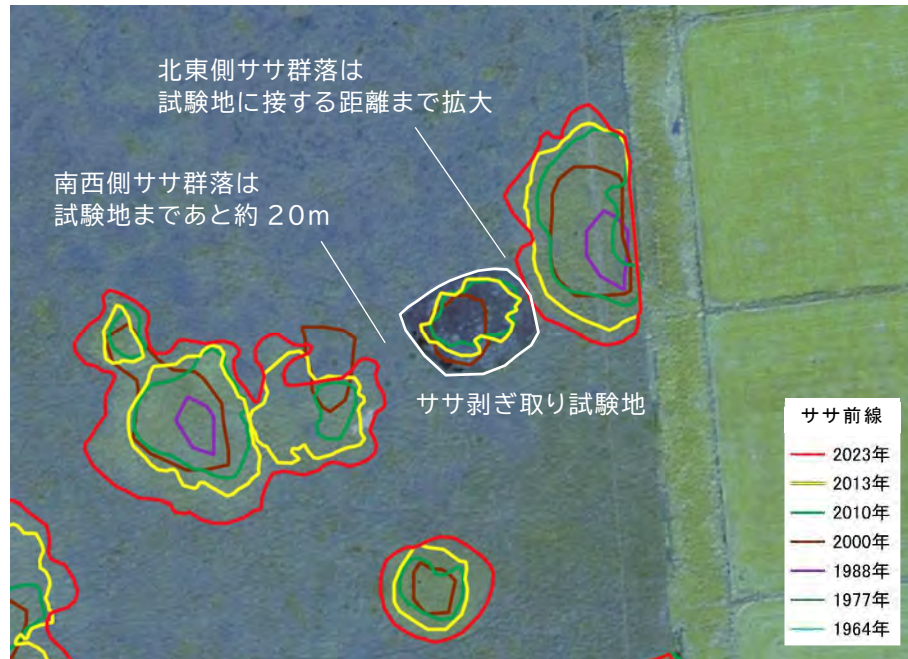
図 4.5-5 ササ剥ぎ取り試験地周辺におけるササ前線

ササ生育地境界は、図4.5-5に示すとおり、パッチ状のササ群落が本試験地の北東側と南西側にあり、どちらも2013年から2023年で拡大している。北東側の群落は本試験地と接する位置まで拡大しており、今後試験地への侵入がないか注視する必要がある。

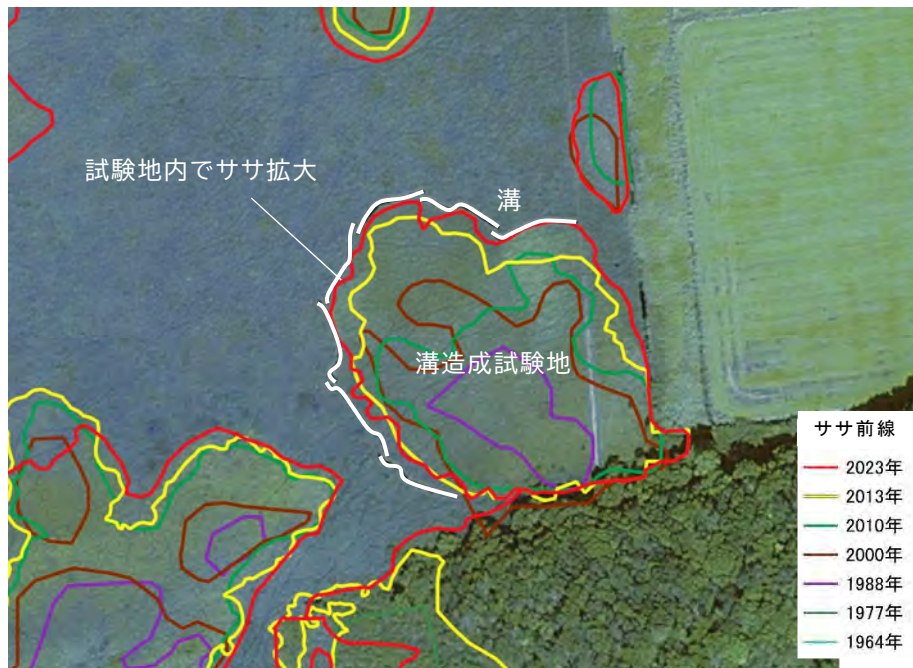
図 4.5-8 溝造成試験地周辺におけるササ前線

ササ生育地境界は、図 4.5-8 に示すとおり、本試験地内で拡大しているが、現状では溝よりも外側にまでは進行していない。しかし、2022 年調査では、湧水により溝底が露出していた時期があり、溝壁からササの地下茎の逸出が確認されたため、茎の切断・除去が行われている。

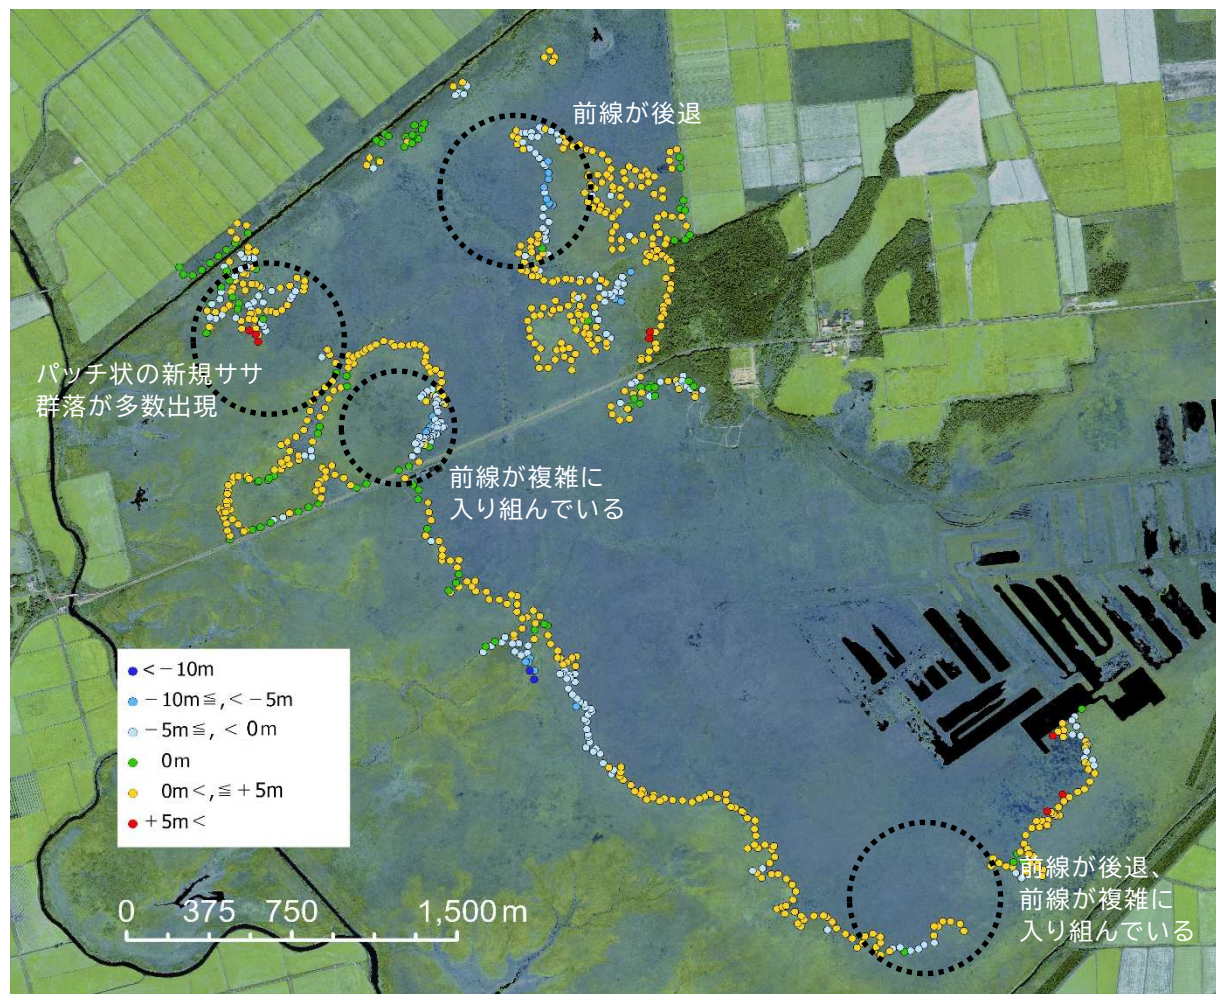
図 4.5-12 ササ生育域の動向の評価において今後検討が必要なエリア

今年度取得した衛星画像の判読・作成したササ生育地境界(ササ前線)は、2013 年の前回調査と比較すると、10 年間で着実に進行している箇所が多かったが、一部では大きく進行している箇所や後退している箇所も確認された。また、2023 年ササ前線は、過去の前線よりも複雑に入り組んだ結果となっているが、ササ前線を全線踏査して生育地境界を判別したわけではない。

有識者からは、過年度調査(表 4.5-2)からの画像の撮影技術の向上や判読制度(判読基準)の違いの可能性が指摘された。

そのため、ササ生育域の動向の評価においては、特に図 4.5-12 に示すエリアについては、現地確認の補完調査を実施した上で改めて評価することが望ましいと考えられる。

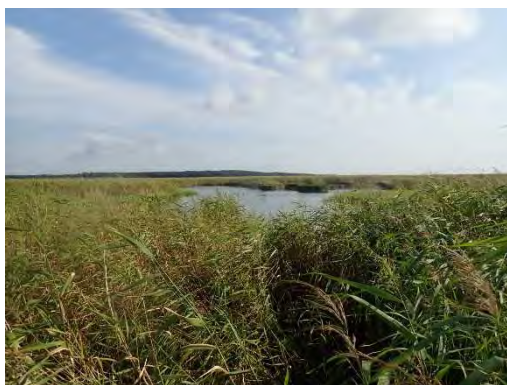
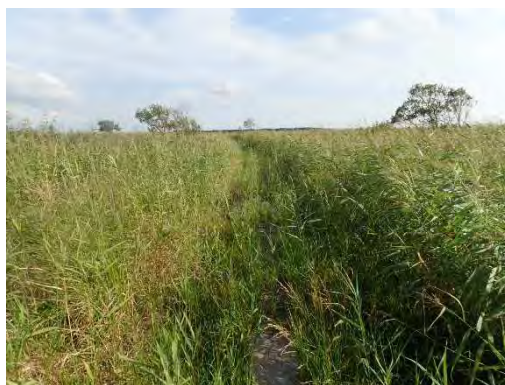
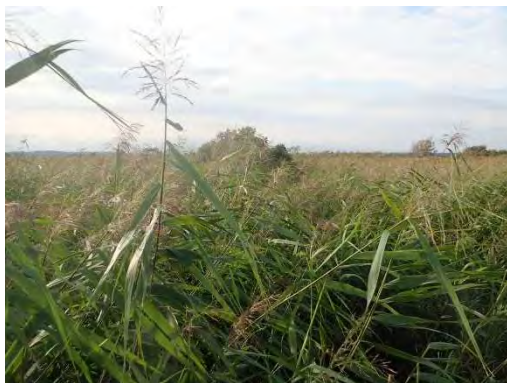
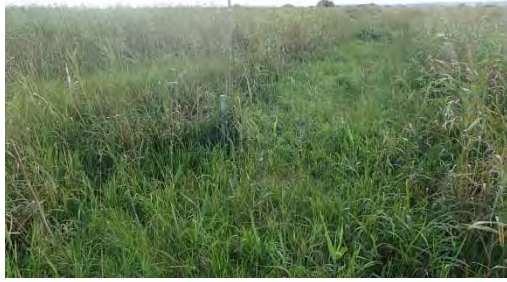
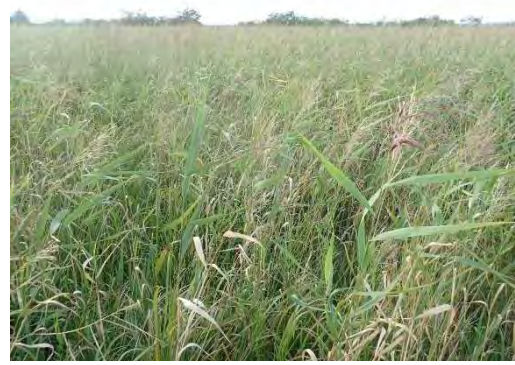
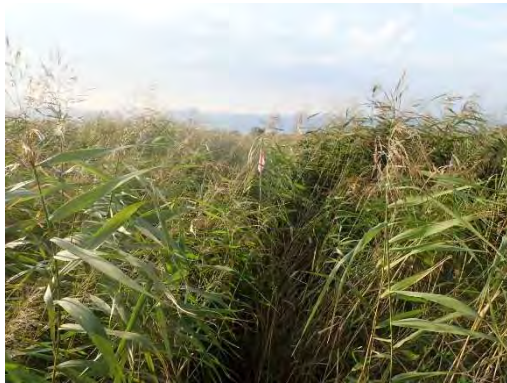
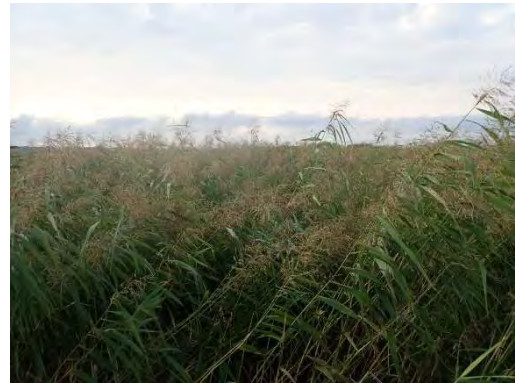
各種対策工施設確認状況

現地調査の結果、表 5.4-1 に示すとおり、いずれの対策工施設においても損傷等の異常は確認されなかった。

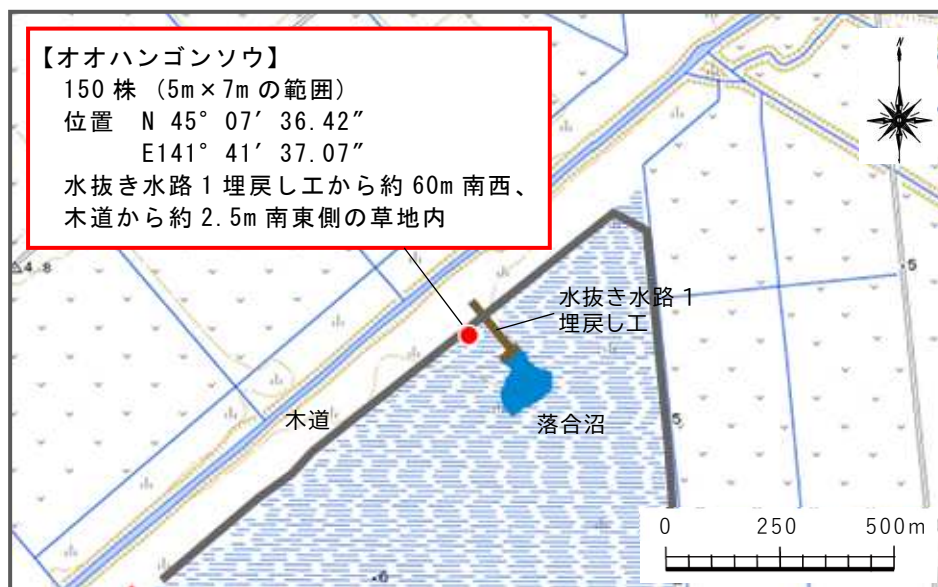
図5.4-1 オオハンゴンソウ確認位置

現地調査の結果、外来種は、水抜き水路1埋戻し工の周辺1ヶ所でオオハンゴンソウが確認された。

オオハンゴンソウは、図5.4-1に示すとおり、水抜き水路1埋戻し工から木道沿いに約60m南西、木道から約2.5m南東側のヨシ草地内で生育していた。これらのうち、開花株を含めた大型株(150株)はすべて根茎から抜き取った。抜き取った株は、花部と根部を現地から持ち帰り、発注者に引き渡した。

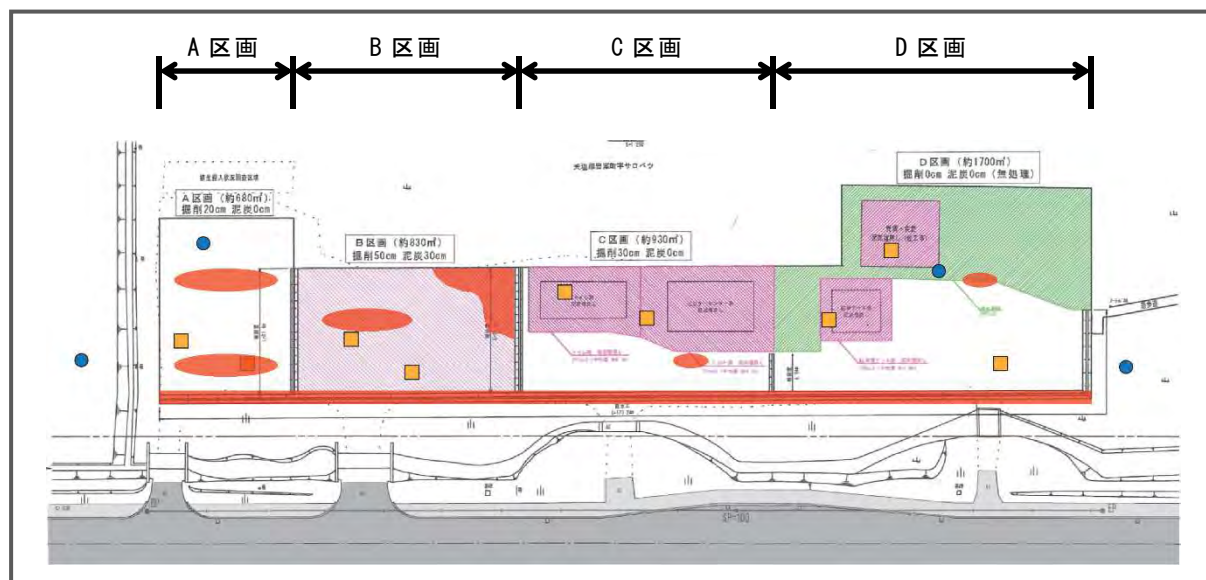
図 5.4-2 クサヨシ確認位置(原生花園園地跡地)

また、原生花園園地跡地ではクサヨシが多数確認された。2022 年度に確認されたアメリカセンダングサ、エゾノギシギシ、アメリカオニアザミは確認されなかった。

クサヨシは、図 5.4-2 に示すとおり、各区画内では島状に散生、道道 444 号に面した畔部では多数生育していた。これらのうち、区画内に生育する株は可能な限り全数抜き取り、発注者に引き渡した。
