令和4年度  
サロベツ自然再生事業  
地下水位観測モニタリング調査等業務  
報 告 書

令和5年3月

環境省北海道地方環境事務所  
ア ジ ア 航 測 株 式 会 社

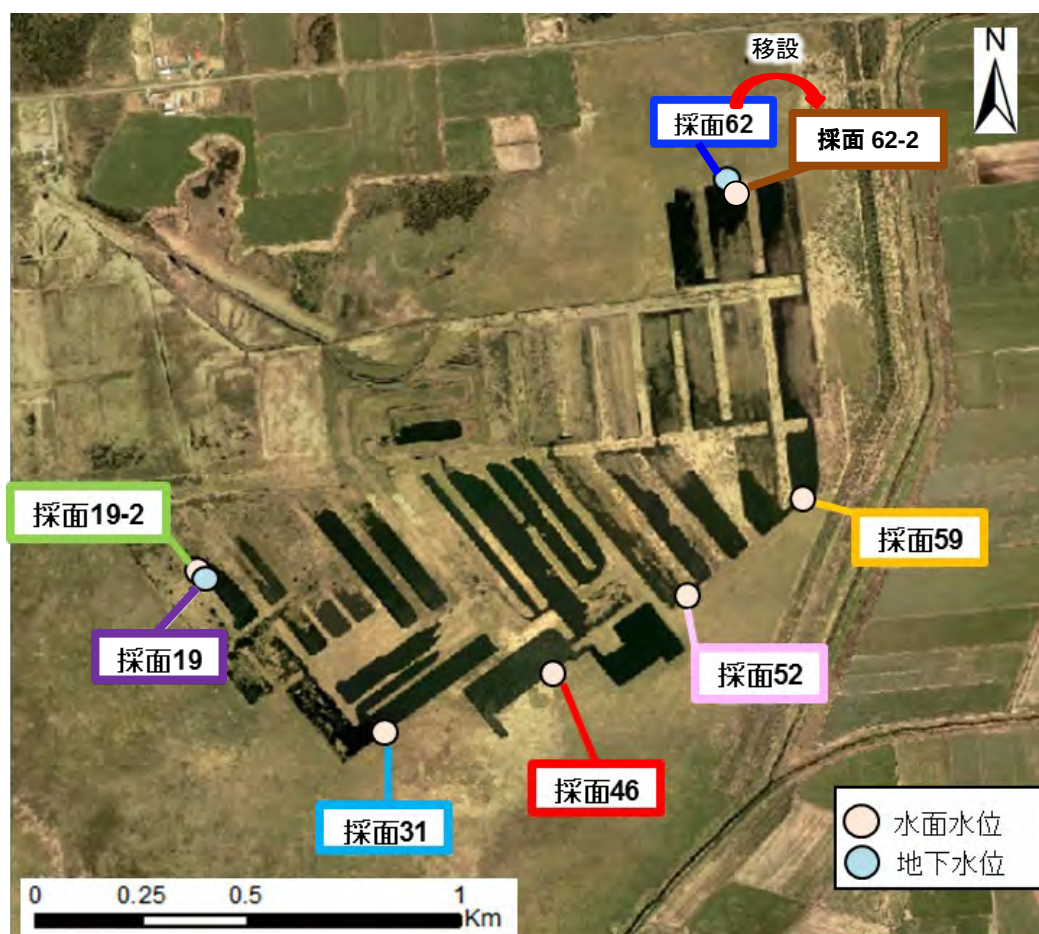
図 2-42 泥炭採掘跡地水面水位および地下水位観測位置図

本年度は、採面 62-2 において、第 1 回調査（夏季調査）時に観測孔が折れていることを確認し、令和 3 年 10 月～令和 4 年 9 月までを欠測とした。なお、同調査時に観測孔を新規で設置、令和 4 年 9 月より観測を再開し、第 2 回調査（秋季調査）時に問題なく観測できていることを確認した。

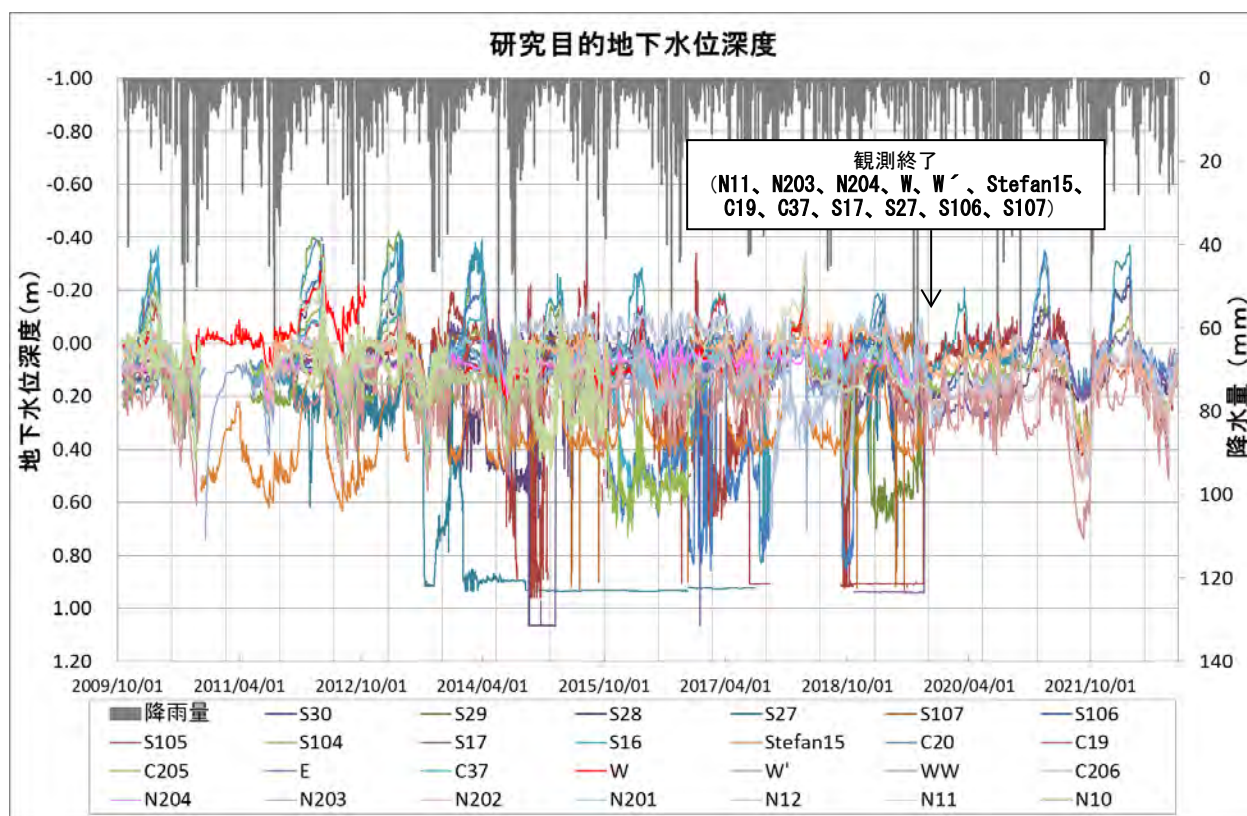
図 2-59 研究目的用観測地点の地下水位深度

E、S105 地点では平成 30（2018）年秋以降、地下水位が低くドリフトしており、機器の不具合の可能性がある（図 2-59）。S29 地点では、平成 30（2018）年冬から令和元（2019）年 7 月頃に地下水位深度が極端に深くなったことから機器の不具合の可能性がある（図 2-62）。

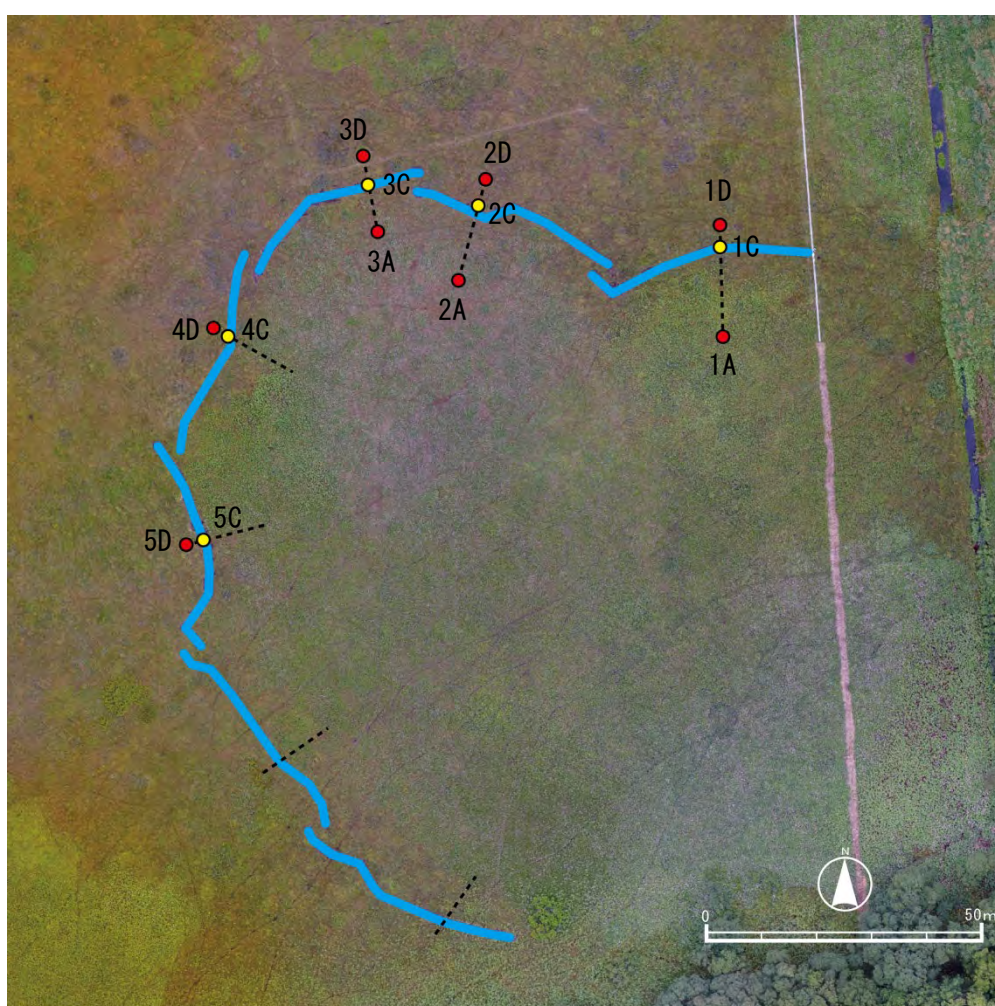
図 2-69 試験地 2（ササ群落外周部における溝造成試験地）観測孔位置図

本年度は、2C において、第 1 回調査（夏季調査）時に観測孔が動物に踏まれた形跡があり、水位計も観測孔の外に飛び出していたため、令和 4（2022）年 9 月～令和 4（2022）年 10 月までを欠測とした。

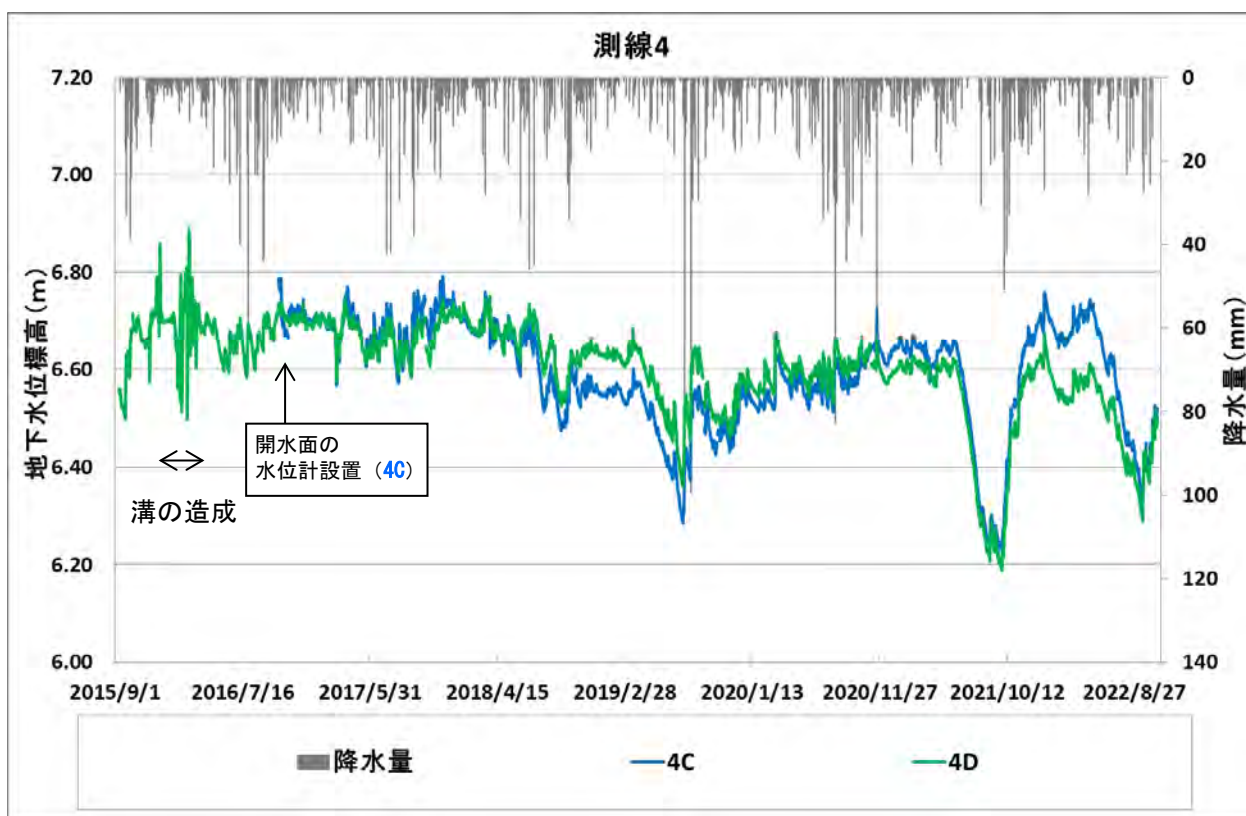
図 2-79 試験地 2(4 測線)の地下水位標高

表 2-24 より、試験地 2 の 1D、2D、3D、4D において地盤が下がっていることが確認された。地下水位標高は右肩下がりの傾向が示されたが（図 2-73、図 2-75、図 2-77、図 2-79）、地下水位深度は安定しており、概ね横ばいに推移していることが示された（図 2-74、図 2-76、図 2-78、図 2-80）。

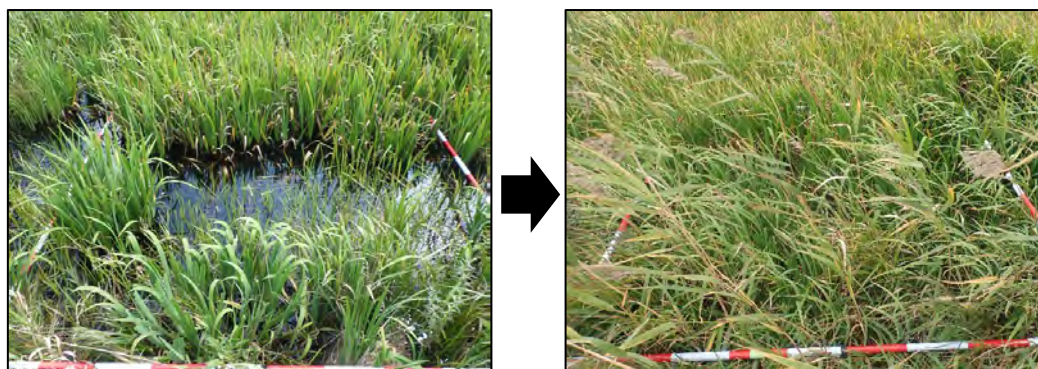
水抜き水路 3 周辺の調査地点を図 3-3 に、各調査地点における植生の変化を図 3-4 に示す。平成 28 (2016) 年 5 月までに水路の埋戻しと旧河川跡の堰き止めが実施され、前回調査 (2018) 時点では、堰に隣接する調査地点 83 は湛水状態 (水深 20~30cm) になっていた。2021 年、2022 年と夏季に湧水が見られたため、本年度は冠水が確認されなかったが、湧水期を除いては高い地下水位が維持されている。堰上流側に位置する調査地点 80 及び水路埋戻し箇所隣接する調査地点 88、89、90 ではヨシとヌマガヤの被度が上昇しており、埋め戻しによる効果と考えられる。一方、前回調査以降の 3 年間で、調査地点 89、90 では前回調査まではヨシ、調査地点 83 ではカキツバタの被度が減少しヌマガヤの被度が上昇した。これは 2 年連続で発生した夏季の湧水の影響と考えられる。調査地点 89 及び堰に隣接する調査地点 95 では、埋め戻し後にイワノガリヤスの被度が上昇し、それらの被度が維持されていることを確認した。

写真 3-1 調査地 83 の状況 (2019/8/27: 左、2022/9/13: 右)

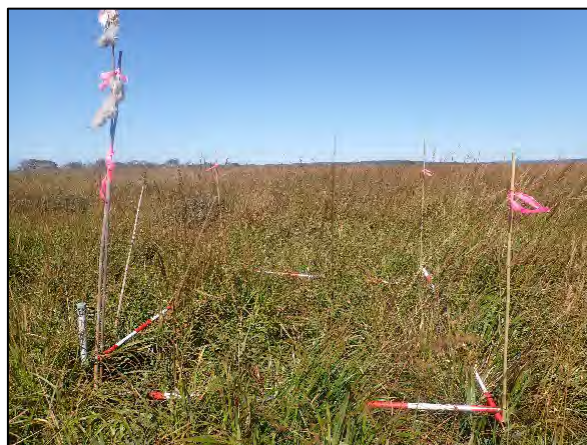
写真 3-3 調査地点 4-10 の状況 (2022/9/14)

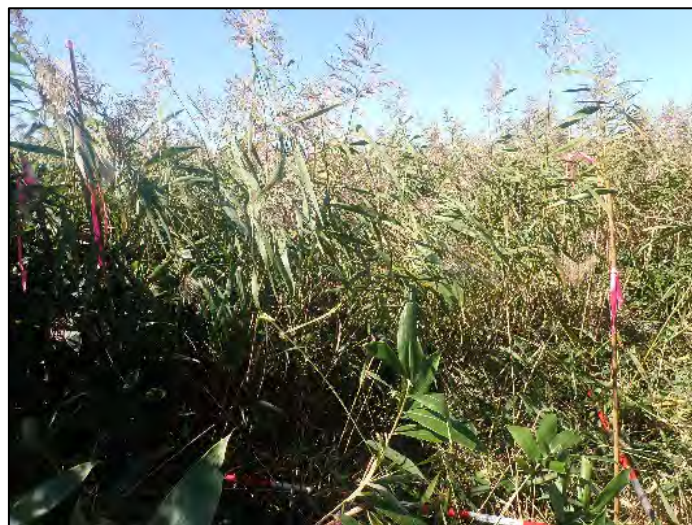
写真 3-4 調査地点 5-5 の状況(2022/9/14)

平成 23 (2011) 年 12 月の仮堰上げ後、地下水位上昇により、調査地点 5-5、5-3 で顕著にチマキザサの植被率が低下した。さらに、平成 26 (2014) 年 3 月の水抜き水路埋め戻し後、水路埋め戻し範囲の近辺に位置する調査地点 5-5、5-3、5-2 ではヨシが増加し維持されていた。湿原奥部の調査地点 5-9、5-10、5-11 はササの侵入が認められるが、拡大はしておらず、大きな変化は見られなかった。

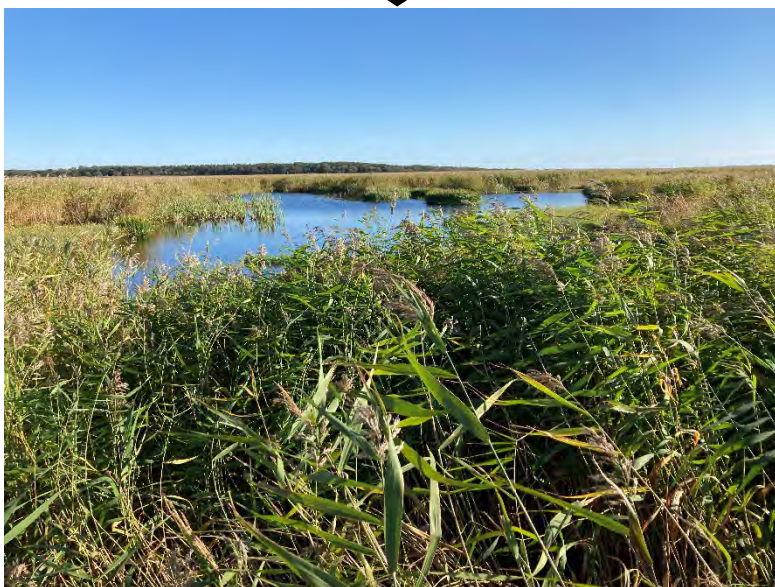
令和 4(2022)年 9 月 14 日

落合沼の経年写真を次頁以降に示す。本年度の観察の結果、堰き止め工堤体は安定しており、損傷等は認められず、湛水面が継続的に維持されていることを確認した。

手前のヨシが成長しており、  
湛水面が見えにくくなっている  
が継続的に維持されている。

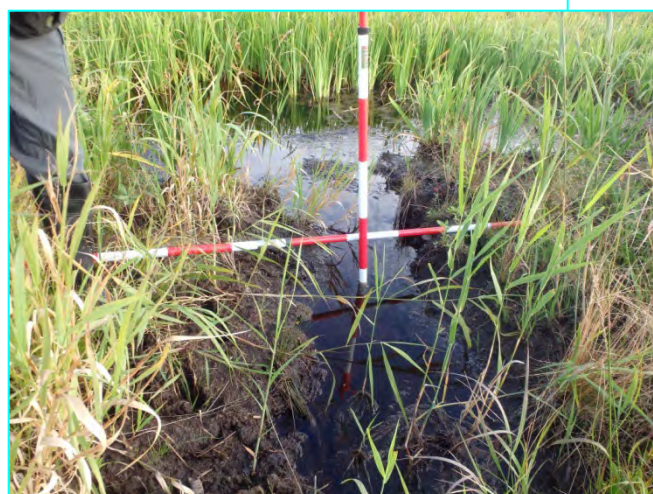
平成 30（2018）年 9 月撮影

なお、平成 29（2017）年に旧河川跡堰き止め工天端の一部で越流跡がみられた地点において幅 60cm 程度、天端から深さ 30cm 以上侵食されて越流していることが確認され、そのままの状態では翌春の雪解け時の越流によって侵食が拡大するおそれがあると考えられたことから、天端侵食部の補修作業が平成 30（2018）年 10 月 31 日～11 月 1 日にかけて実施された。

旧河川跡堰き止め工の一部で越流を確認。  
幅 60cm 程度、天端から深さ 30cm 以上侵食されて流下。

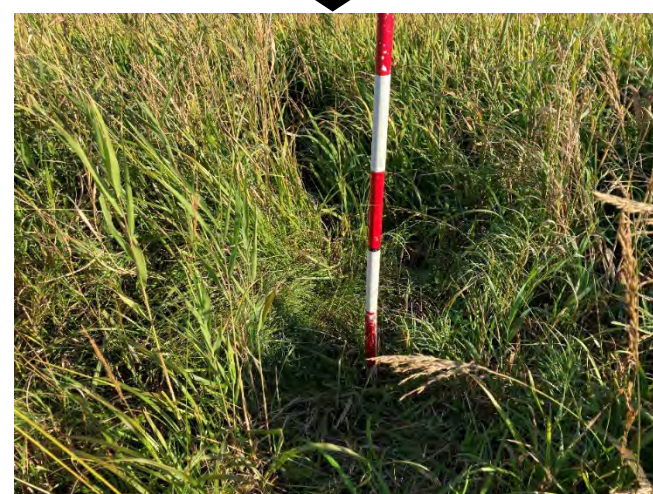
令和 4（2022）年 9 月撮影

旧河川跡堰き止め工の補修部の状態は安定し、植生の定着も良好であることを確認。

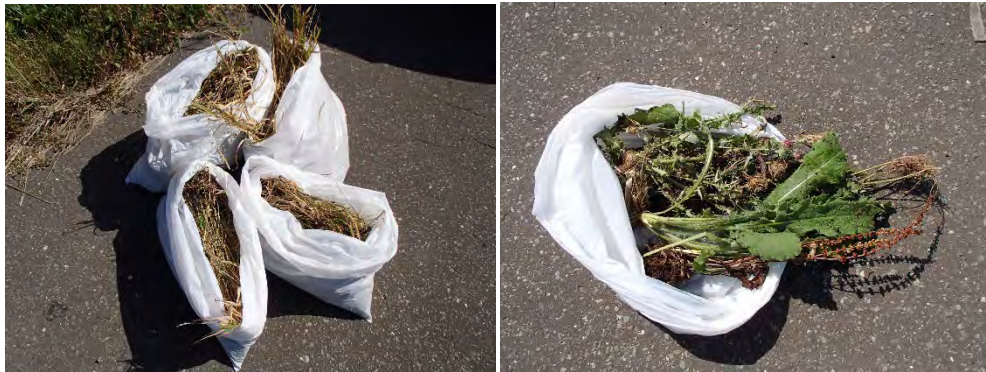
図 6-11 抜き取った植物（2022/9/14）

2021年5月に自然再生工事が実施された旧原生花園園地跡地のA区画・B区画ではR3（2021）年度と同様、クサヨシが多数生育していた。工事直後であったことや、夏季の降水量が少なく地下水位が低い期間があったことが要因と考えられる。調査期間中に可能な限り除去したが、残存個体も多く残っていると考えられる。来年度以降は、クサヨシの開花前（初夏）の段階で抜取を実施し、種子による拡大を抑制することが望ましい。

その他、アメリカセンダングサ、エゾノギシギシ等の大型の外来植物も確認された。クサヨシを含むこれらの外来植物は、スコップ等を用いて根茎ごと抜き取るように除去し、抜き取った植物はサロベツ湿原センターで処分していただいた。

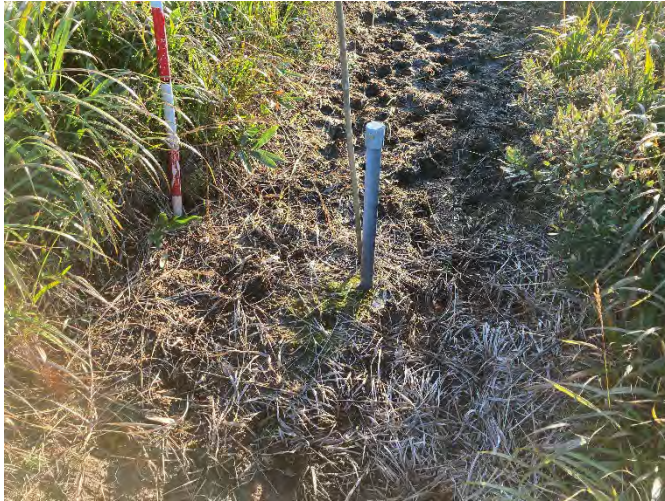
渇水の影響で、地下水位が低下し、溝底が露出していることを確認。

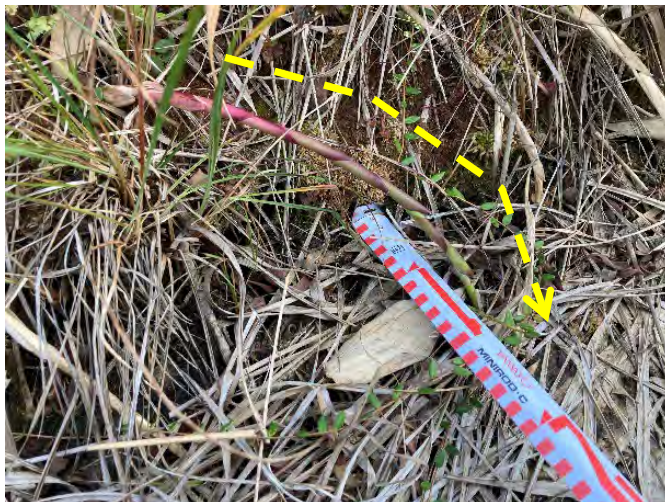
本年度、溝の造成によるササ拡大抑制実証試験地において、夏季の渇水の影響を受けてササ群落側から湿原側に向かって溝下で地下茎が伸長している状況を、全区間において合計十数地点で確認した。そのため、ササ拡大を抑制するための追加的な対策として、目視確認できた地下茎を引き抜いたのちに切断・除去を実施した。

ササの地下茎が溝側に伸長して地下部に拡大している状況を各所で確認。

本年度は伸長が観察されたササ地下茎を切断・除去したが、渇水が連続することによるササ地下茎の伸長が今後も懸念されるため、ササの分布・拡大状況について引き続き観察を実施し、今後のササ対策に関するデータを蓄積することが望まれる。

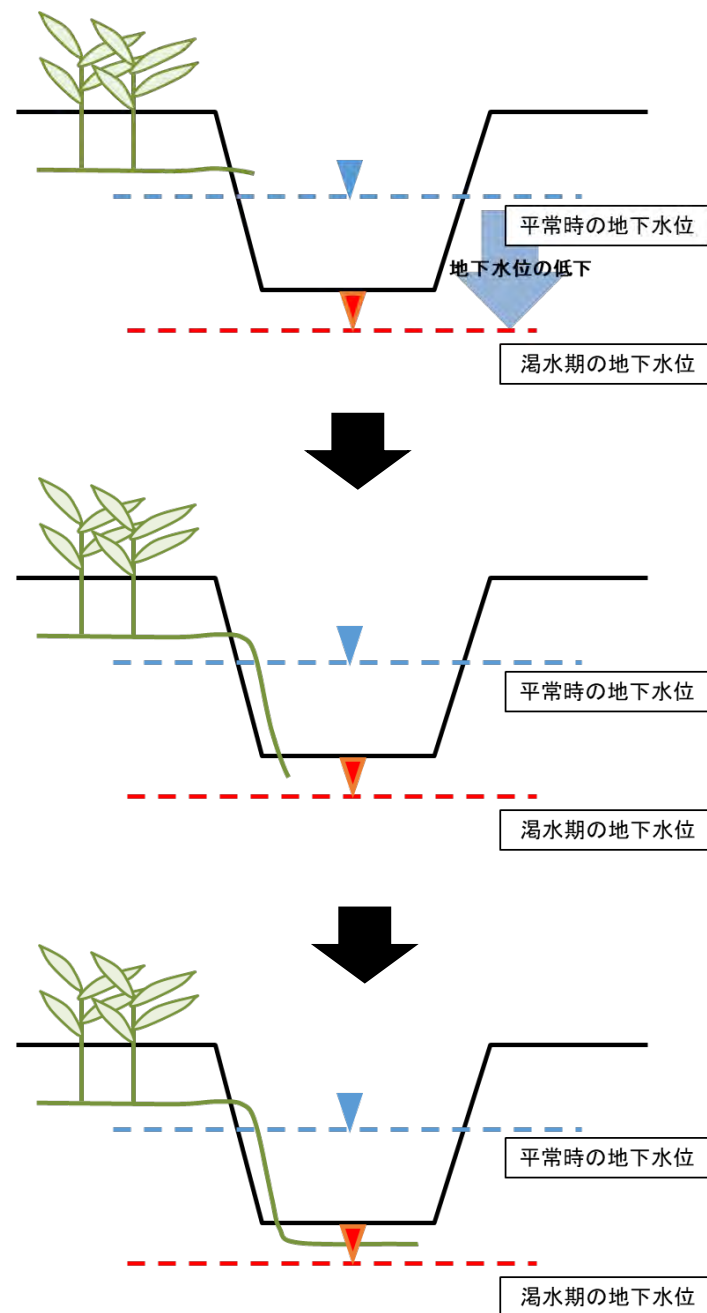
図 6-14 ササ地下茎の伸長プロセス

- ① 2年連続の渇水で夏季の地下水位が低下し、溝のり面からササ地下茎が伸長
- ② 溝のり面から伸長したササ地下茎が溝底に侵入
- ③ のり面から溝底部に入ったササ地下茎が湿原側に伸長
