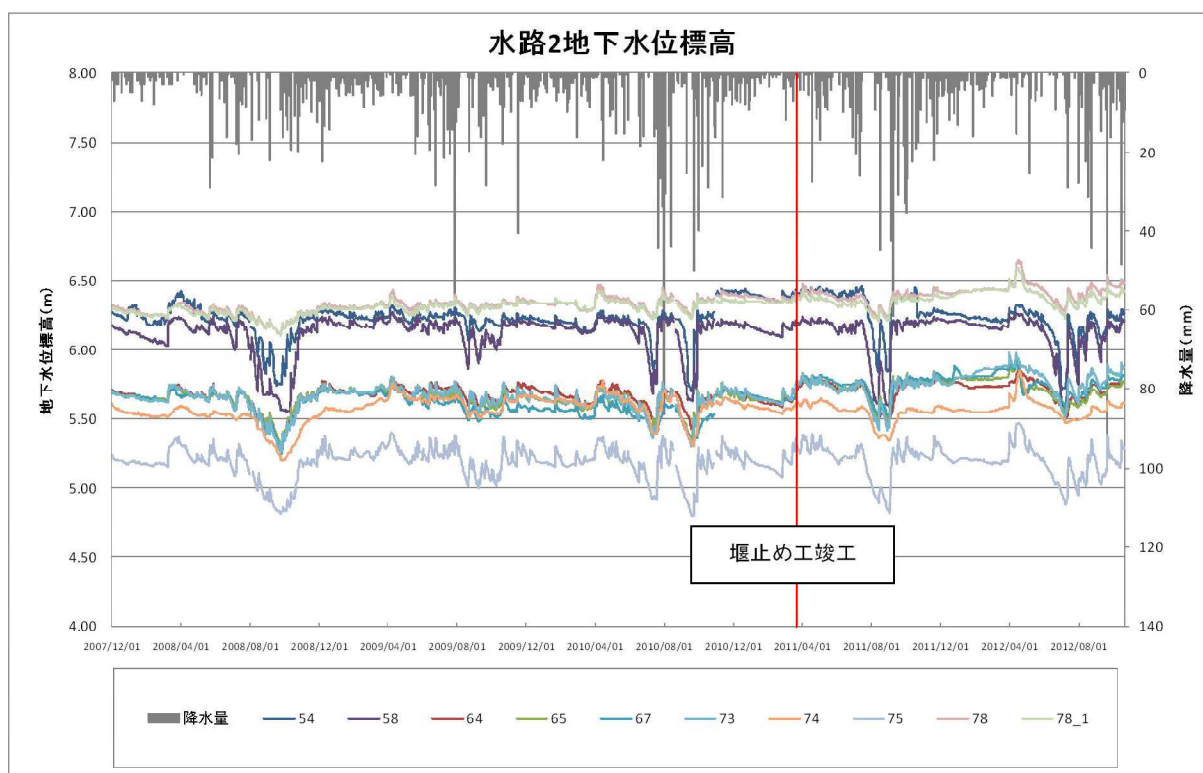
図VI. 5. 29 水抜き水路 2 の地下水位標高

- ・地下水位流出の要因とされる水抜き水路 2 周辺に設置された観測地点である。後背湿地の地下水位の維持のために水抜き水路の堰き止めが実施されている。
- ・湿原奥の 78、78-1 地点は地下水位標高が高く、放水路側に向かって低くなっている。
- ・湿原奥の 78、78-1 は夏季の地下水位低下も少なく、安定した水位を保っている。
- ・54、55、58、61 の水抜き水路から上流側は、標高が高く、地下水位の変動も大きい。  
一方、下流部については堰き止めにより地点水位変動幅が小さく抑えられている。

- ・放水路～土堤の間（68～73 地点）において、若干の水位の上昇と安定化を確認した。
- ・その他地点では、過年度データに比較し、地下水位の低下は確認されず維持されている。
- ・例年に比較し、冬季の水位上昇が大きくなり、積雪量が多かったためと考えられる。

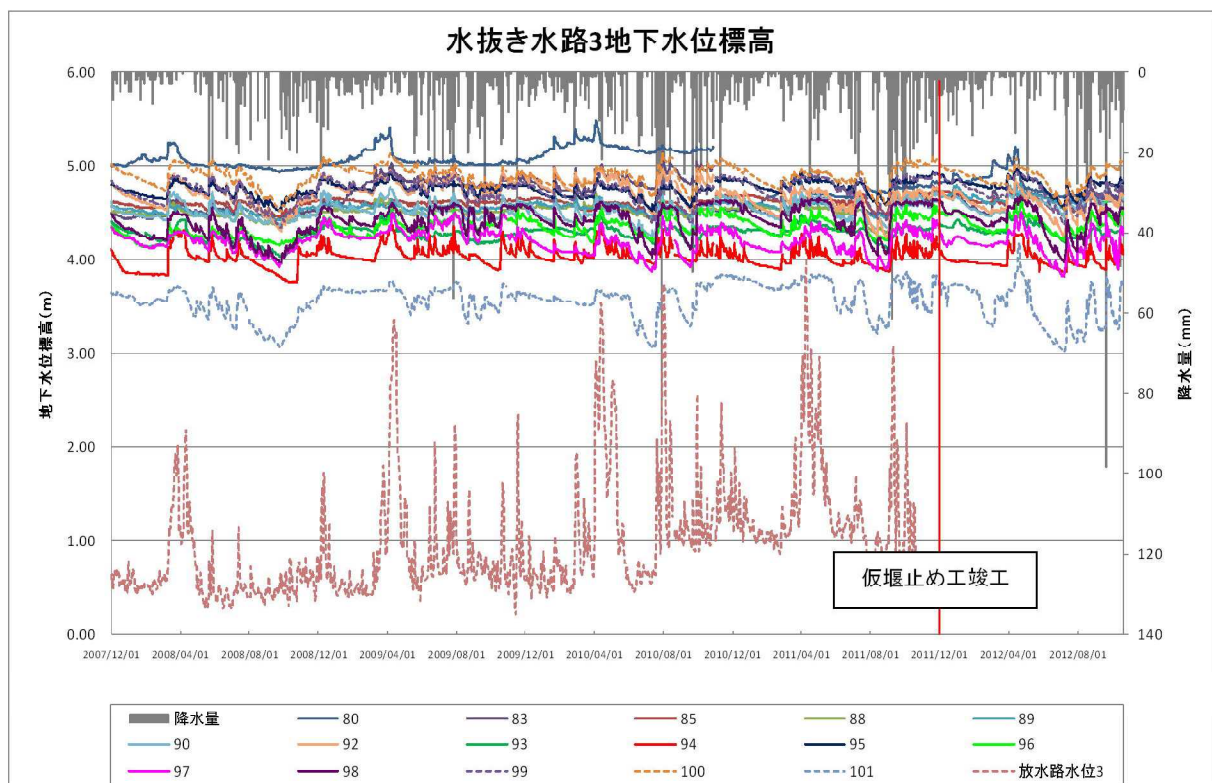
図VI. 5. 32 水抜き水路3の地下水位標高

- ・地下水位流出の要因とされる水抜き水路3及び旧河川跡周辺に設置された観測地点である。2011年12月に仮堰上げを実施した。
- ・地下水位標高は、旧河川跡が低く（93、96、97、98、101）周辺から地下水が集まっている状況が確認できる。
- ・水抜き水路上流側（80、83）や、旧河川跡内は安定した地下水位を維持している。一方放水路に近い旧河川跡では地下水位の変動幅が大きくなっている。（101、98）
- ・80、83地点については、地盤が緩く、地下水位計の標高が変動している可能性があり、必要に応じて、長尺の観測孔を設置する等、水位観測に狂いが生じないように配慮が必要である。

- ・過年度データに比較し、地下水位の低下は確認されず維持されている。
- ・仮堰止めにより、上流側の一部で水位の上昇が確認されたが効果は限定的となった。
- ・例年に比較し、冬季の水位上昇が大きくなり、積雪量が多かったためと考えられる。
