平成 22 年度サロベツ自然再生事業  
水抜き水路堰き止め工調査設計等業務

報 告 書

平成 23 年 3 月

環境省 北海道地方環境事務所  
ア ジ ア 航 測 株 式 会 社

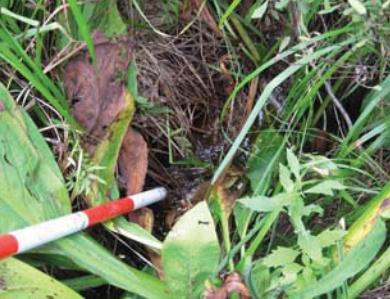
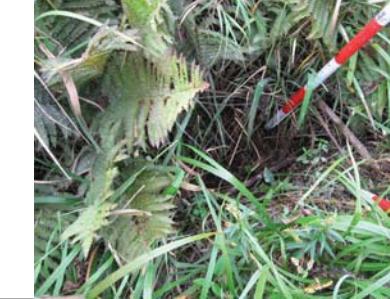
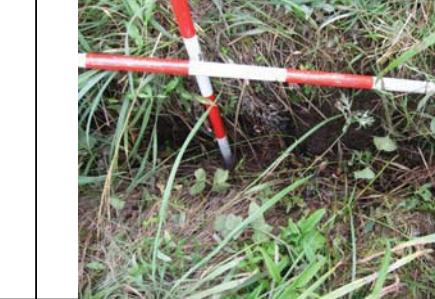
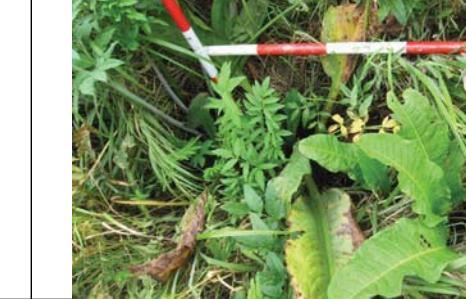
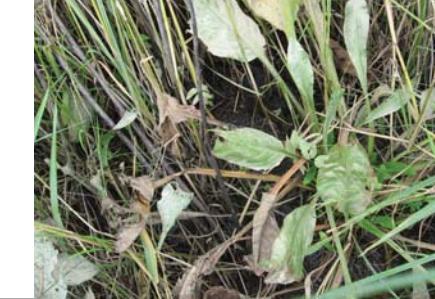
水路NO	①	②	③	④	⑤
現況写真(2010年8月)

水の有無	2003年7月	なし	なし	なし	あり
	2010年8月	あり(水路底に浅くたまる程度)	なし	なし	なし
放水路中心からの距離	約130m	約80m	約45m	約60m	約110m
周辺植生	水路周辺には中間湿原植生(ヌマガヤ群落)が分布。	水路周辺には中間湿原植生(ヌマガヤ群落)が分布。	水路周辺にはヤナギ群落が、水路の後背に中間湿原植生(ヌマガヤ群落)が分布している。	水路周辺には中間湿原植生(ヌマガヤ群落)が分布。	水路周辺には低層湿原植生(ヨシ-イワノガリヤス群落他)が分布。
地盤の不安定要素の有無 (地すべり跡など)	水路の下流側は地すべり性の崩壊跡がみられる。	水路の下流側は地すべり性の崩壊跡がみられる。	水路の下流側は地すべり性の崩壊跡がみられる。	水路の下流側は地すべり性の崩壊跡がみられる。	水路周辺に地すべり性の崩壊跡がみられる。

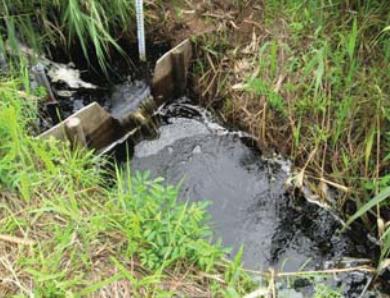
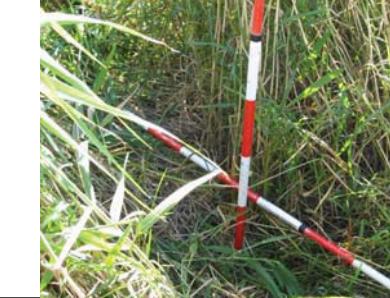
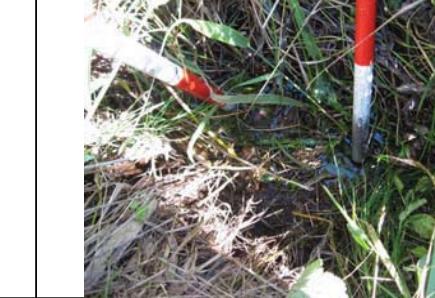
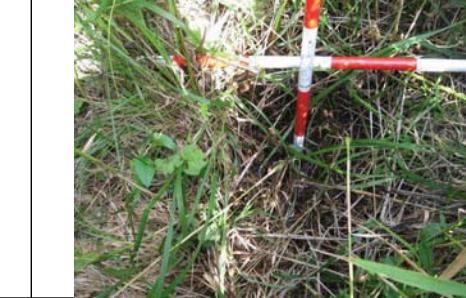
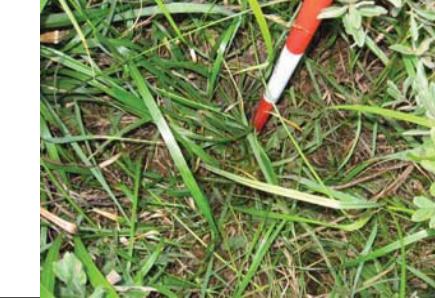
水路NO	⑥ (落合沼水抜き水路)	⑦	⑧	⑨	⑩
現況写真(2010年8月)

水の有無	2003年7月	あり	なし	あり	なし
	2010年8月	あり(水量多い、流水)	なし	あり(水路底に浅くたまる程度)	あり(水路底に浅くたまる程度)
放水路中心からの距離	約240m	約80m	約120m	約120m	約50m
周辺植生	水路周辺には低層湿原植生(ヨシ-イワノガリヤス群落他)が、落合沼の後背には高層湿原植生が分布。	水路周辺には低層湿原植生(ヨシ-イワノガリヤス群落他)が分布。	水路周辺には低層湿原植生(ヨシ-イワノガリヤス群落他)が、後背には中間湿原植生(ヌマガヤ群落)が分布。	水路周辺には低層湿原植生(ヨシ-イワノガリヤス群落他)が、後背には中間湿原植生(ヌマガヤ群落)が分布。	水路周辺には低層湿原植生(ヨシ-イワノガリヤス群落他)が分布。
地盤の不安定要素の有無 (地すべり跡など)	水路下流側に地すべり性の崩壊跡がみられるが、水路上流側の地表面の形状は安定化しており、過年度の地盤の安定性解析結果からも堰上げによる滑り発生の可能性は小さいと判断されている。	水路周辺に地すべり性の崩壊跡がみられる。	水路周辺に地すべり性の崩壊跡がみられる。	水路の下流側は地すべり性の崩壊跡がみられる。	水路周辺に地すべり性の崩壊跡がみられる。

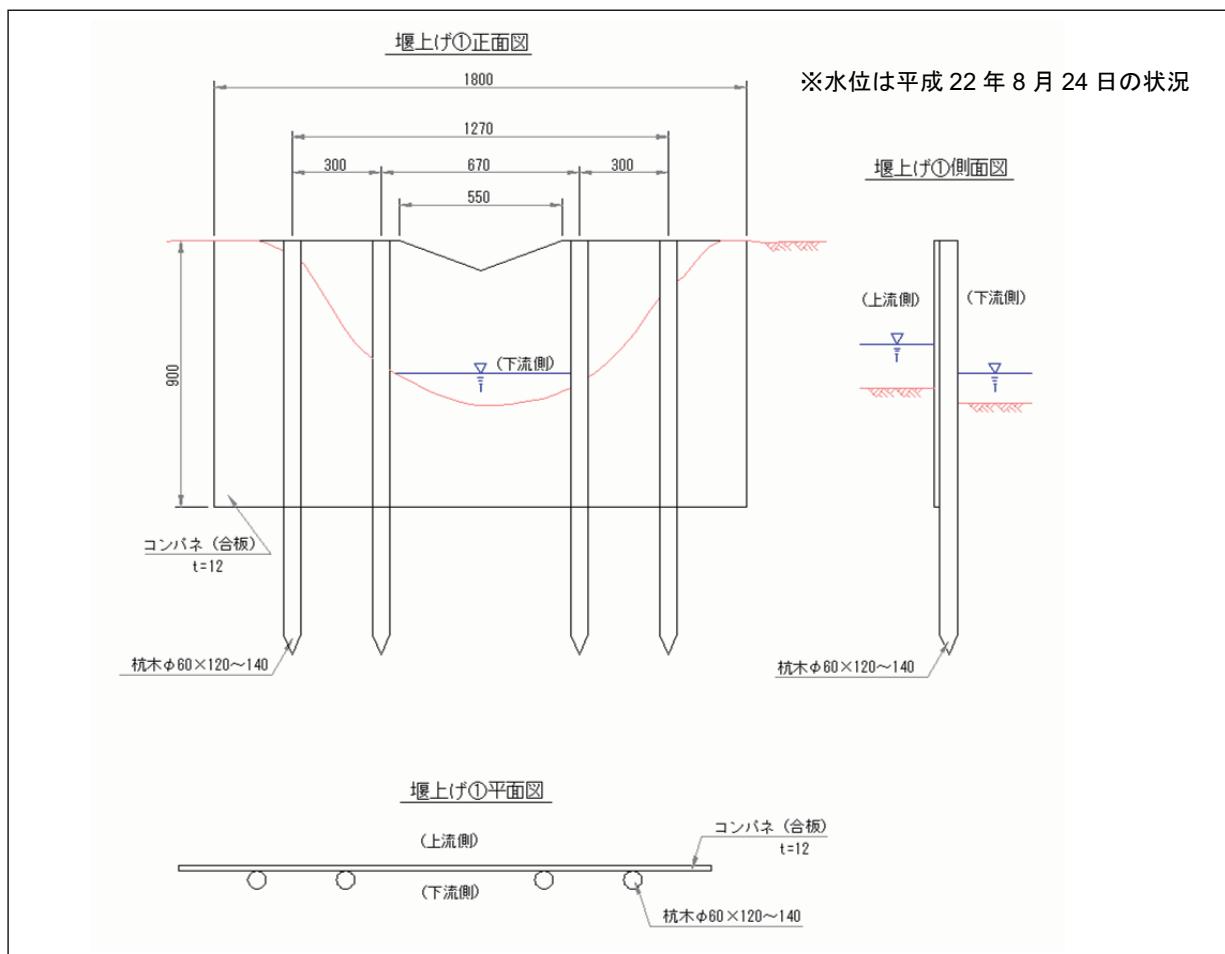
図 2.8 仮堰上げ① 構造図

仮堰上げは、コンクリート型枠用合板（コンパネ）、杭丸太等の簡易な素材を用いて、あくまで仮設的な施設として設置されている。現段階で設置後約5年が経過し、堰板に用いられている木材の腐朽が認められ、また、漏水によって上流側の水位が低下するなど老朽化が進行している。そのため、現状の施設のままで周囲の地下水位低下を抑制する効果を持続的に保つことは困難と考えられる。

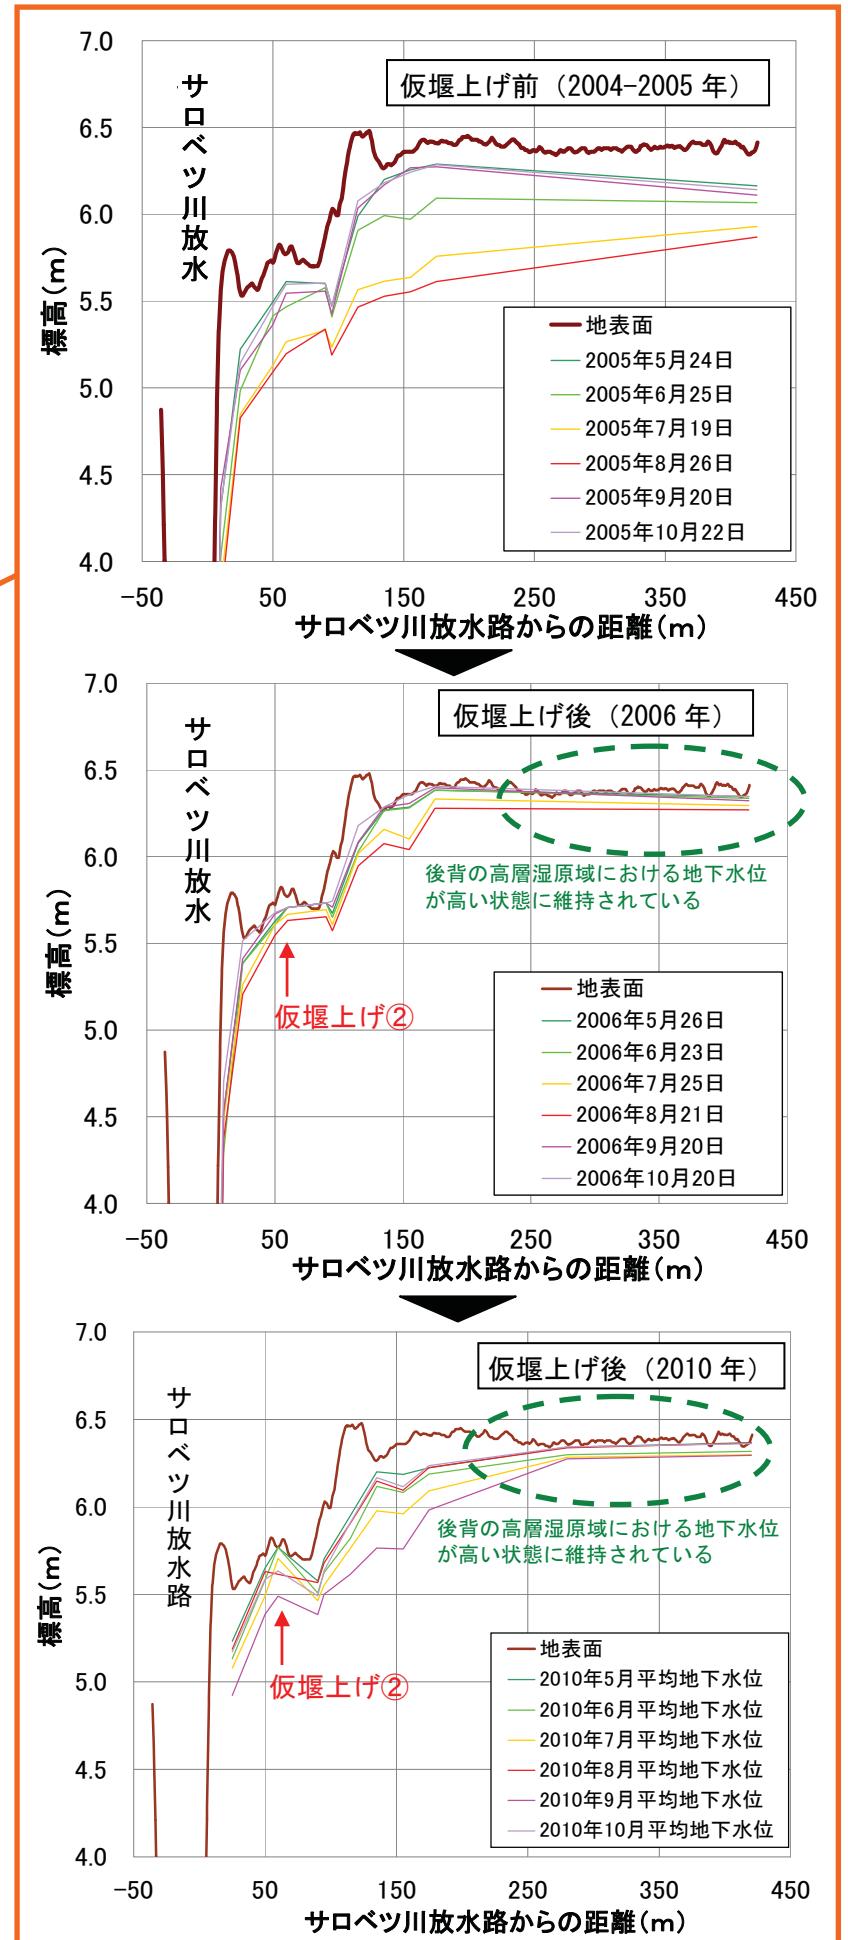
図 2.14 調査断面における地下水位の変化

水抜き水路2に沿った調査断面における地下水位観測結果を図2.14に示す。仮堰上げ箇所より上流側では堰上げ前と比べて仮堰上げ後は地下水位が高い状態で維持されていた。

とくに後背の高層湿原域における地下水位が継続的に高い状態で維持されており、2つの仮堰上げのうち、上流側に位置する仮堰上げ②による効果が大きいものと考えられた。

また、仮堰上げ②付近に仮排水路が位置することから、「放水路側における地盤の不安定化の回避」と「後背の高層湿原域における地下水位の維持」を満たす位置として、仮堰上げ②より上流側で堰き止めを実施する方針とする。

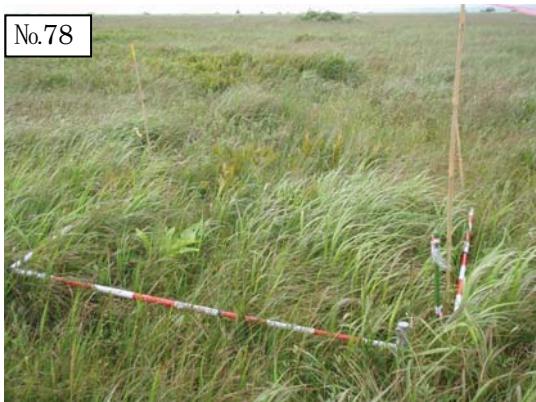
高層湿原植生域の地点 No.78 では、上記の堰上げの効果を把握する指標とされている種のうち、ヤチヤナギ、ホロムイスゲ、ツルコケモモ、タチギボウシ、ミカヅキグサ、モウセンゴケが生育している。また、オオミズゴケやアオモリミズゴケも生育している。水抜き水路 2 の堰止めにあたっては、後背の高層湿原植生域においてこれらの種に減少や他の種との入れ替りが生じないことが目標となる。

No.78 高層湿原植生

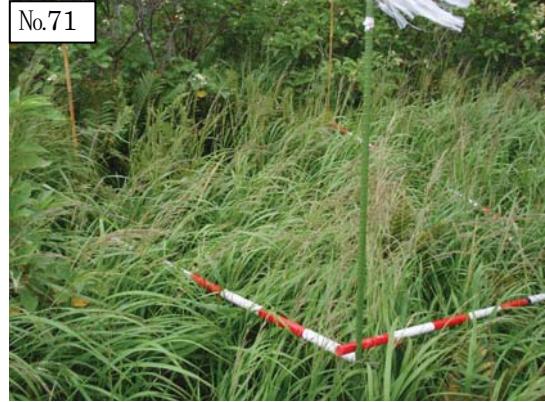
放水路～土堤の間にある地点 (No.68～73) はヌマガヤが優占しているが、上記の高層湿原植生の種は少ない。堰止め後には現在の構成種に高層湿原植生構成種が加わっていくことが目標となるであろう。

No.71 ヌマガヤ群落

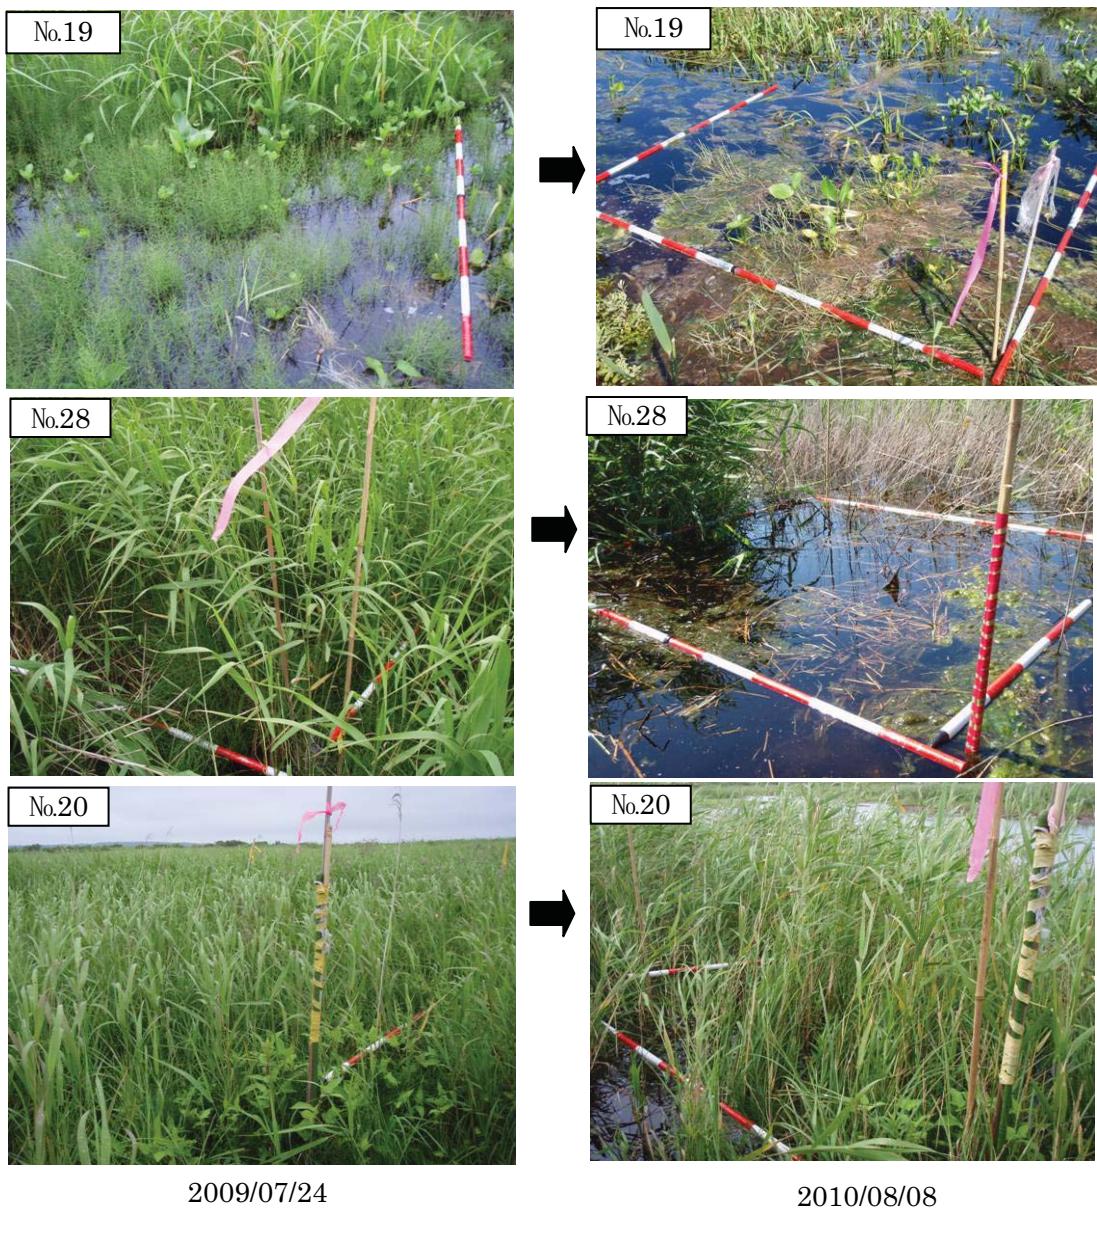
#### ④ 旧落合沼窪地 (No.13, 14, 19, 20, 21, 26, 28)

落合沼は、西側の縁に近いほど深くなっており、No.13,19,20,28 で浅い湿地に生育するイヌスギナが植被率 40%以上減少していた。堰止めによる水位上昇のために生育が困難になったものと思われる。一方、ヨシはNo.28 で 64%減少していたものの、No.13,14,20,21,26 では増加していた。ヨシはイヌスギナに比べて生育可能な水深の幅が広いためだと考えられる。

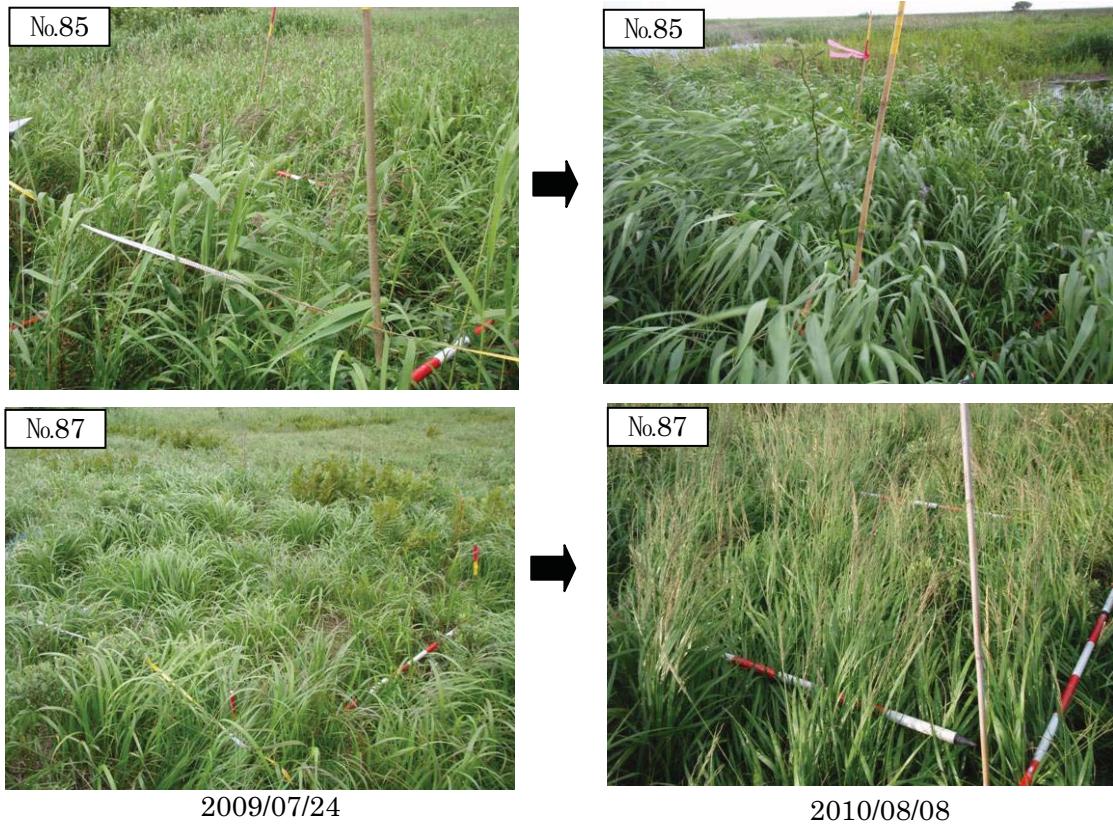
#### ⑤ 新設堰の下流部 (No.82～87)

堰止め工による改変の影響を受けており、ヨシがNo.83,85,86 で増加、No.84 で減少していた。また、No.82,87 ではヌマガヤが増加していた。

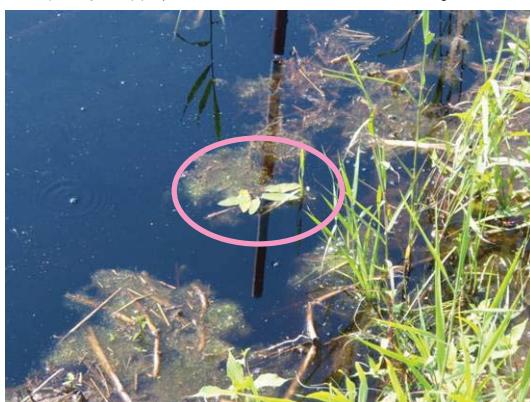
また、モニタリング地点ではないが、堰の近くで落合沼ではこれまで確認されなかった浮葉植物のエゾノミズタデが確認された。

過去に沼が存在していた時に生育していたものの埋土種子が、水域が形成されることによって発芽・成長したものと思われる。

エゾノミズタデの生育地の状況

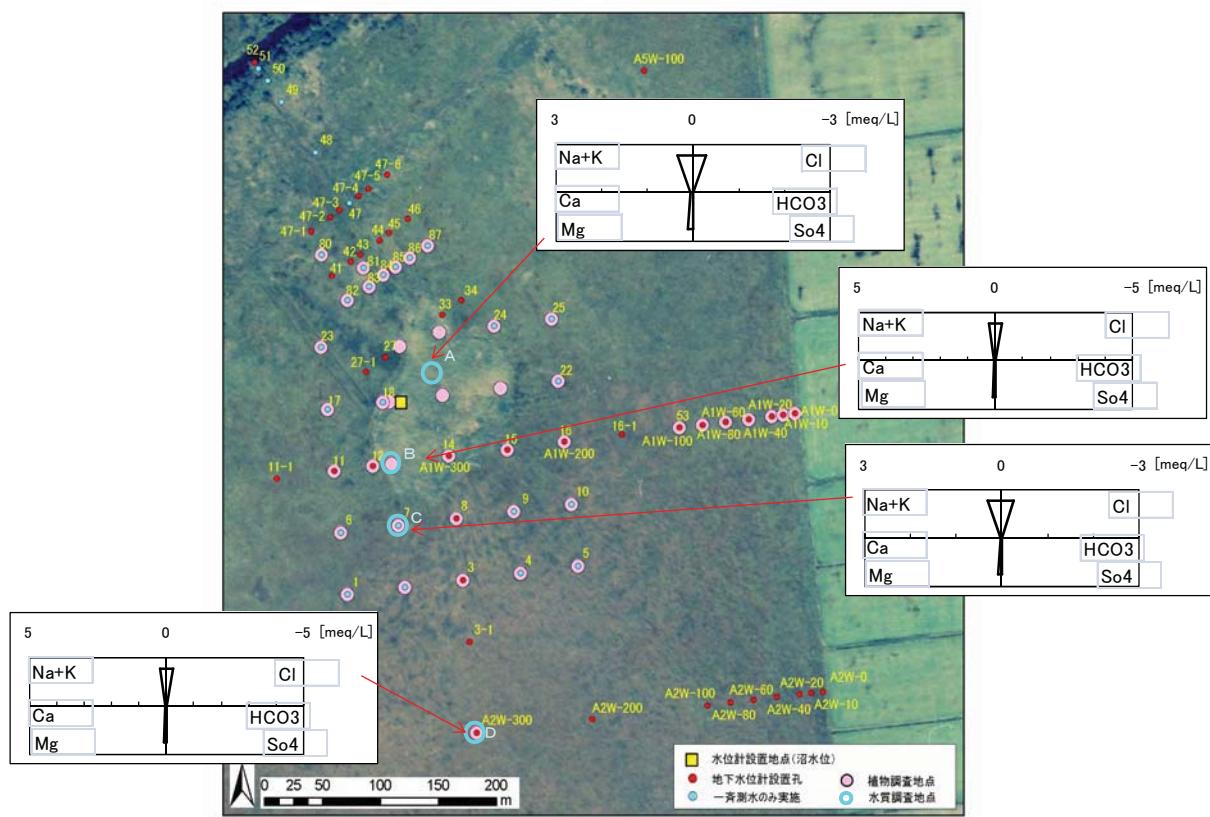
図 3.10 水質分析調査地点および各地点のヘキサダイヤグラムの分布図

堰の施工時の土壤の搅乱による沼と周辺地下水の水質への影響を把握するために、水質を分析した。図3.10には水質分析試料の採取地点を示す。また、表3.9には水質分析結果一覧表を示す。A地点は堰直上の水域、B地点は堰から離れた水域である。C地点は隣接する植生域の地下水、D地点は沼から遠く離れた高層湿原域の試料である。

項目	A	B	C	D
pH	5.3	4.6	4.3	5.1
全有機体炭素 (mg/L)	19	34	43	19
全窒素 (mg/L)	1.20	1.10	1.30	0.81
アンモニア性窒素 (mg/L)	0.10	0.12	0.24	0.14
亜硝酸性窒素 (mg/L)	<0.005	<0.005	<0.005	<0.005
硝酸性窒素 (mg/L)	<0.005	<0.005	<0.005	<0.005
全リン (mg/L)	0.07	0.03	0.03	0.03
有機体リン (mg/L)	<0.1	<0.1	<0.1	<0.1
ケイ酸 (mg/L)	3.1	3.6	3.1	1.4
カルシウムイオン (mg/L)	0.8	0.7	0.6	0.5
マグネシウムイオン (mg/L)	1.2	0.9	1.1	0.8
カリウムイオン (mg/L)	1.00	0.44	1.60	0.39
ナトリウムイオン (mg/L)	7.4	5.6	6.2	5.2
硫酸イオン (mg/L)	0.4	0.4	0.3	0.5
炭酸イオン (mg/L)	<10	<10	<10	<10
塩素イオン (mg/L)	10.0	8.1	9.1	8.2

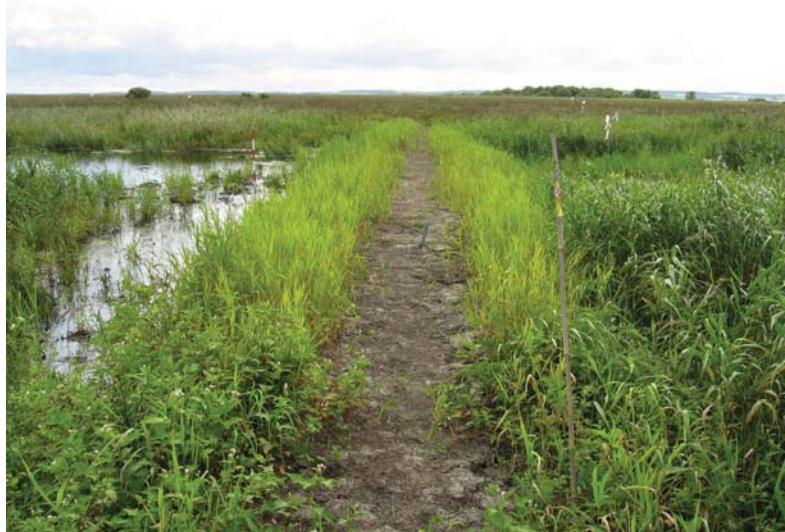
縦断測量結果を図3.11に示す。盛土厚がもっとも大きかった堰き止め工中央部付近において最大で33cmの沈下が確認されるなど、計画堤体高へ徐々に近づいていることが確認された。なお、堰き止め工堤体法面ではヨシ等の植生が回復し、損傷や水漏れは確認されていない。

堰き止め工法面にはヨシ等の  
植生が回復している  
(平成22年8月)

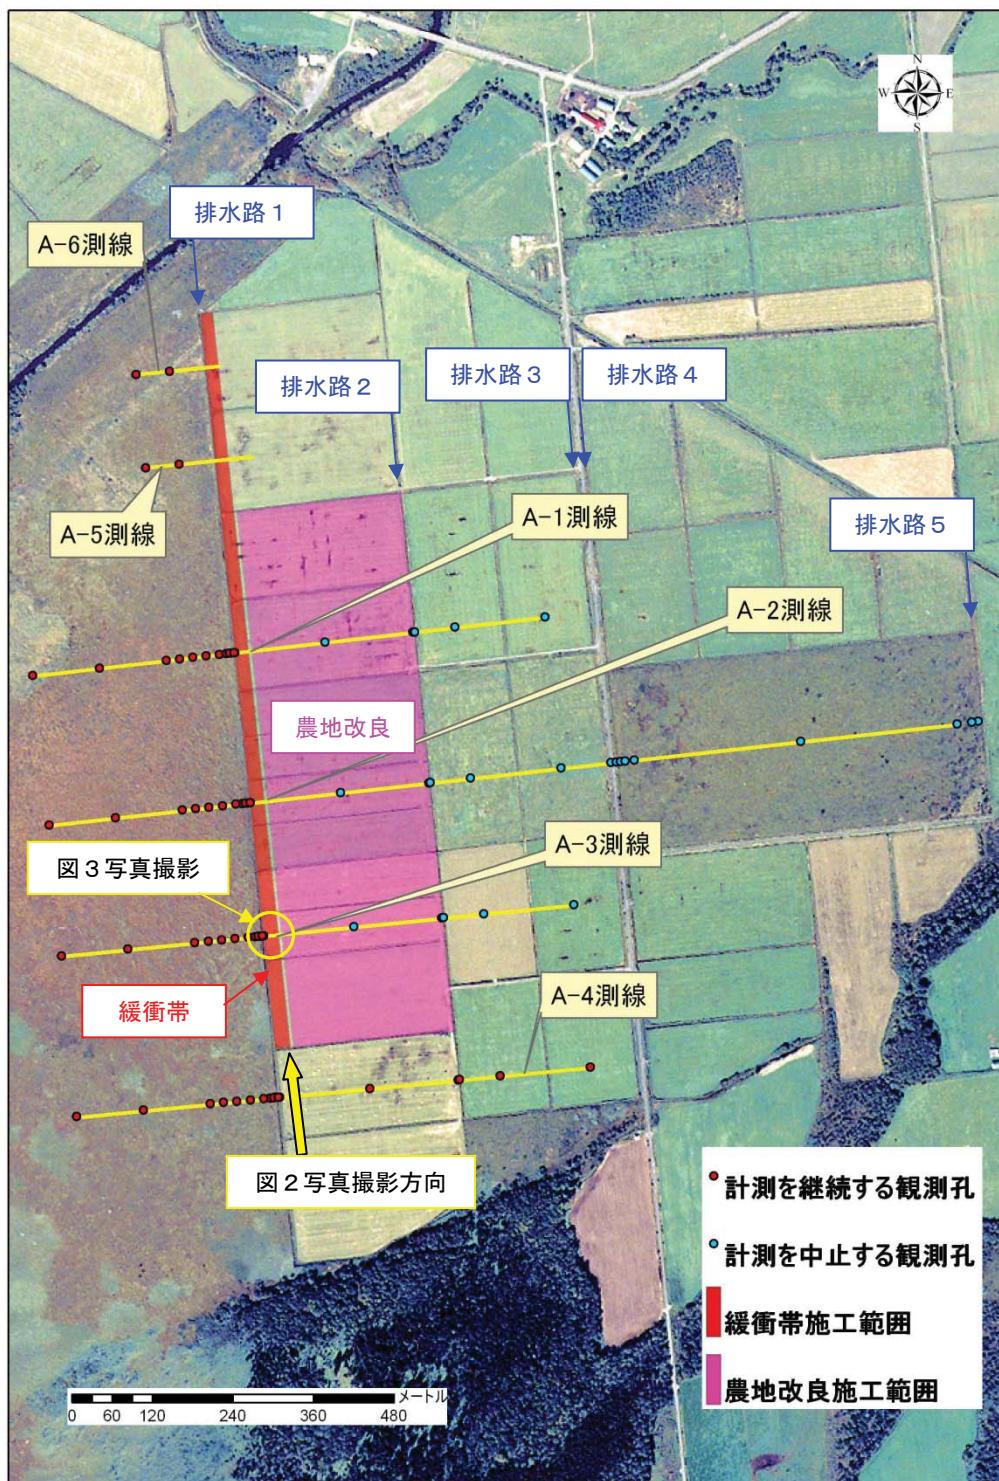
図 4.1 A 測線の緩衝帯及び農地改良範囲と今後の観測計画

なお、A測線の農地側では、2010年8月から緩衝帯の拡張工事と農地改良工事実施され、工事に伴って本業務で設置している地下水位観測孔の一部が撤去された。工事に対応するため、2010年8月調査時には、工事施工箇所にあたる観測孔では、地下水位計の撤去を行なった（A-2-E267地点の観測孔では撤去が間に合わず、工事機械による巻き込みで地下水位計が亡失した）。その後、工事が終了した2010年10月の調査時には、緩衝帯の拡張範囲を考慮して、新たなA測線の観測網を検討し、必要箇所に地下水位計を再設置した（図4.1参照）。

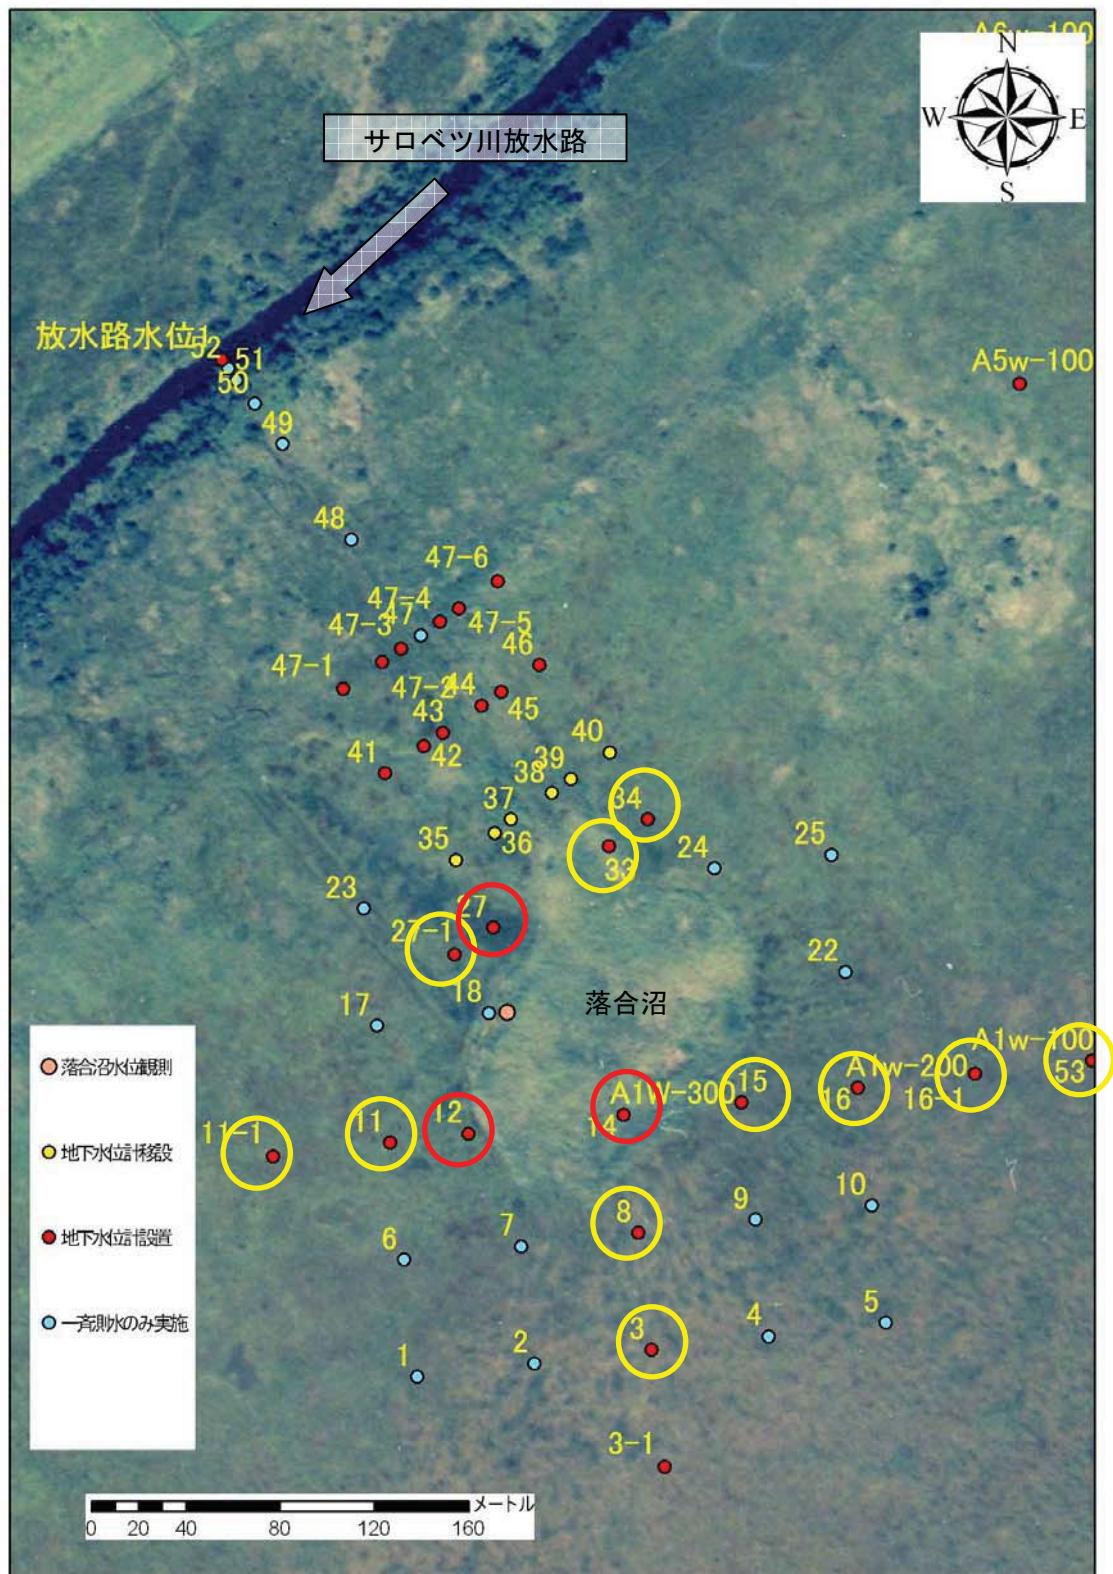
図 4.25 落合沼周辺で堰き止め効果の現れた地点の分布図

図 4.25 には堰上げ工事の後に地下水位の上昇が見られた観測孔と 2010 年の夏季の地下水位低下が小さく抑えられた観測孔を示した。再生された落合沼の近傍では工事による堰上げの効果が短期間で現れていると考えられる。

○ 堰き止め直後から地下水位上昇が見られた観測孔

○ 2010年の夏季の地下水位低下が小さく抑えられた観測孔

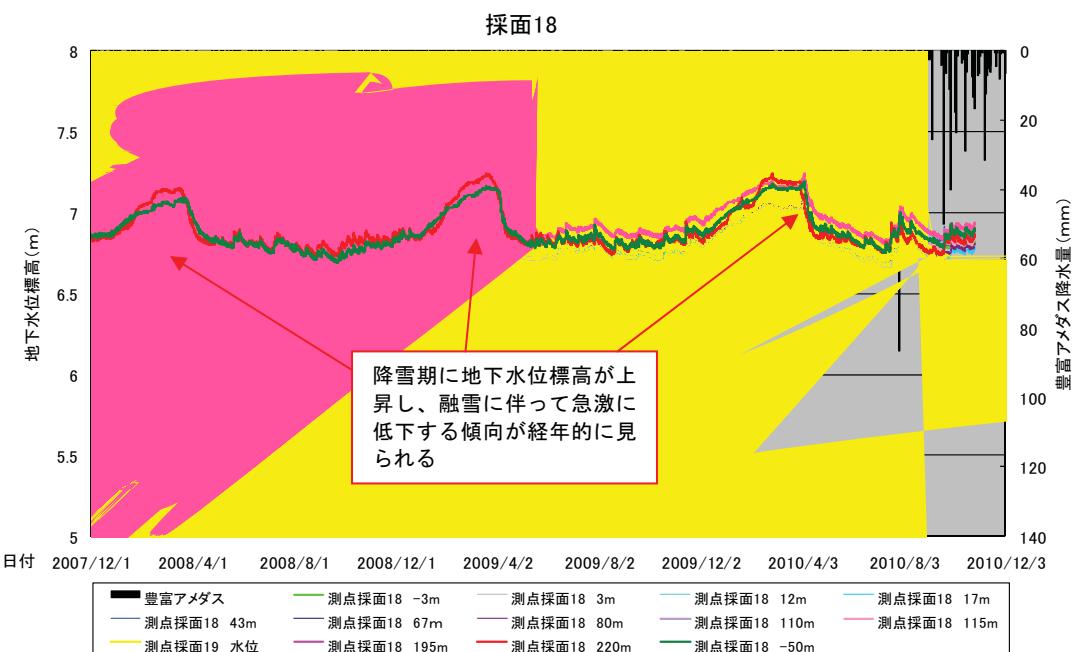
図 4.41 泥炭採掘跡地 採面 18 測線の地下水位標高変動グラフ

泥炭採掘跡地採面 18 のモニタリング地点図を図 4.40 に、地下水位標高変動グラフを図 4.41 に示す。採面 18 測線の地下水位及び採面 19 水面の水位は、降雪期に徐々に上昇する傾向が見られ、これは B 測線の南側湿原、採面 9 の傾向と類似する。夏季の地下水位は、採面 19 水面が最も低く、周辺の湿原や採面 18 の地下水位よりも低くなっている。採面 19 は、水路等による表面からの流出が無いので、水の出入りは地下水流出か水面からの蒸発のどちらかと考えられる。周辺の地下水位が採面 19 水位よりも高いため、地下水への流出は考えにくい。したがって、採面 19 では周辺の湿原部よりも蒸発量が多いため、結果的に水面水位が周辺地下水位よりも低くなっているものと考えられる。
