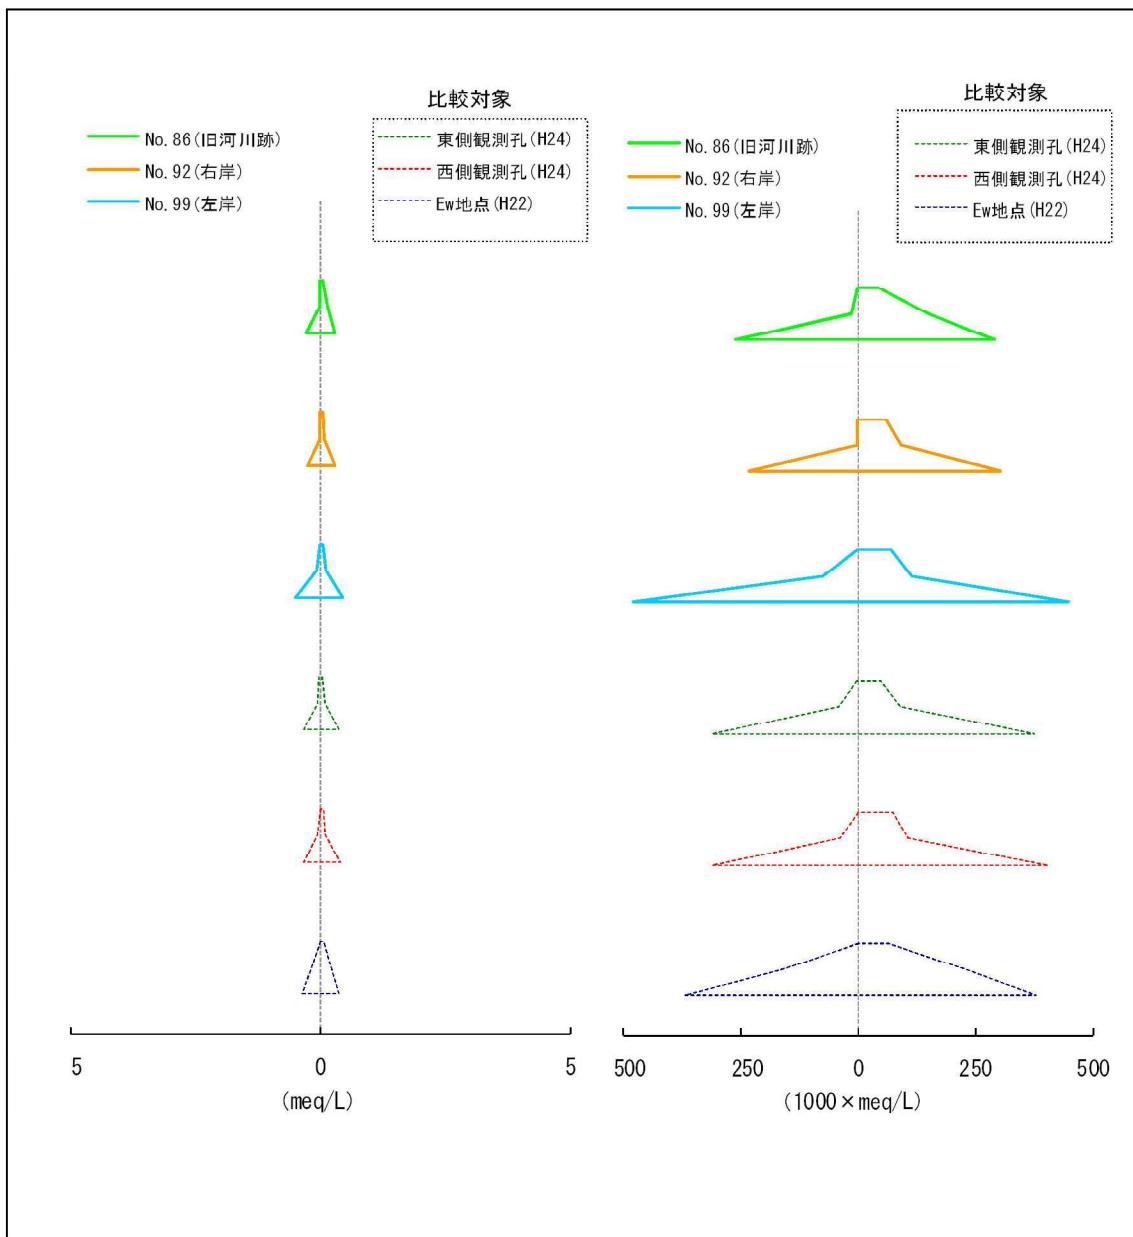
図 II.6.6 旧河川跡の水質ヘキサダイアグラム
(イオン毎の差異を明確にするため、右は横軸を1,000倍表記としている)

結果、図 II. 6. 6 に示すとおり、各地点でのイオン濃度は昨年同様に低く、いずれも縦に細長い形状となった。したがって、各地点における水質の差異はなく、湿原特有の貧栄養の水質となっていると考えられる。

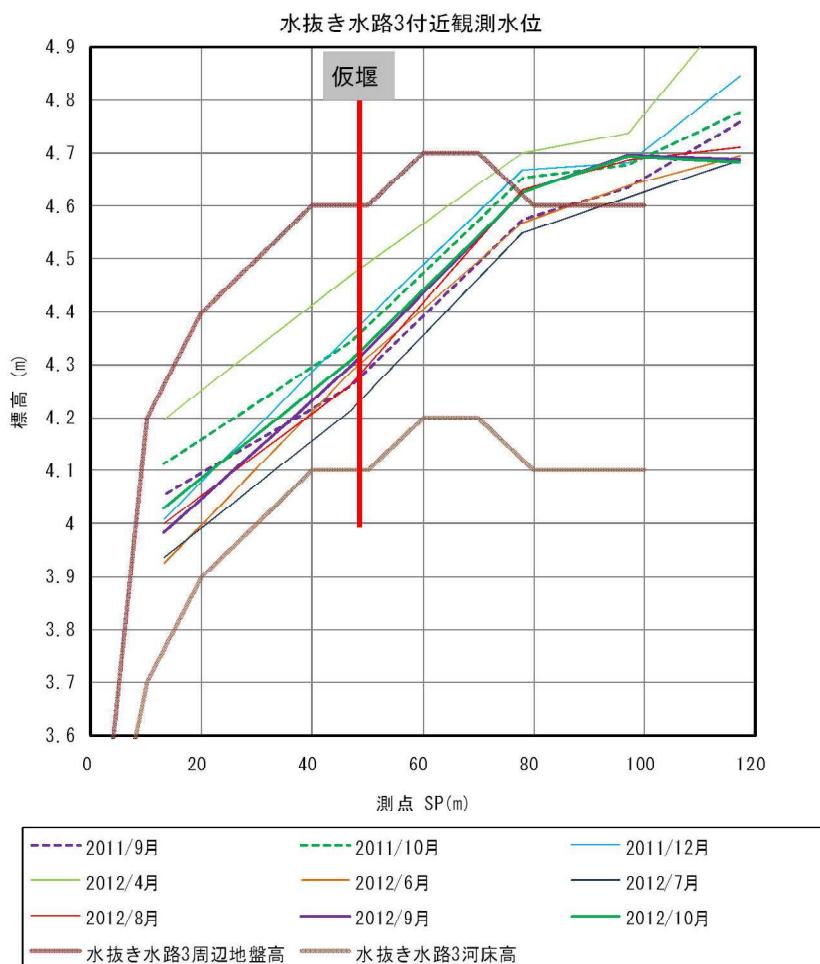
図 II. 6. 18 水抜き水路3の月別平均地下水位

水抜き水路3の縦断方向の月別平均水位は下記のような傾向となっている。

9月：昨年に比較し、降水量が少ないにも関わらず、SP100付近の平均水位が高く保たれている。
10月：今年度の降水量は昨年と同等であるが、水位が昨年よりも下回っている。

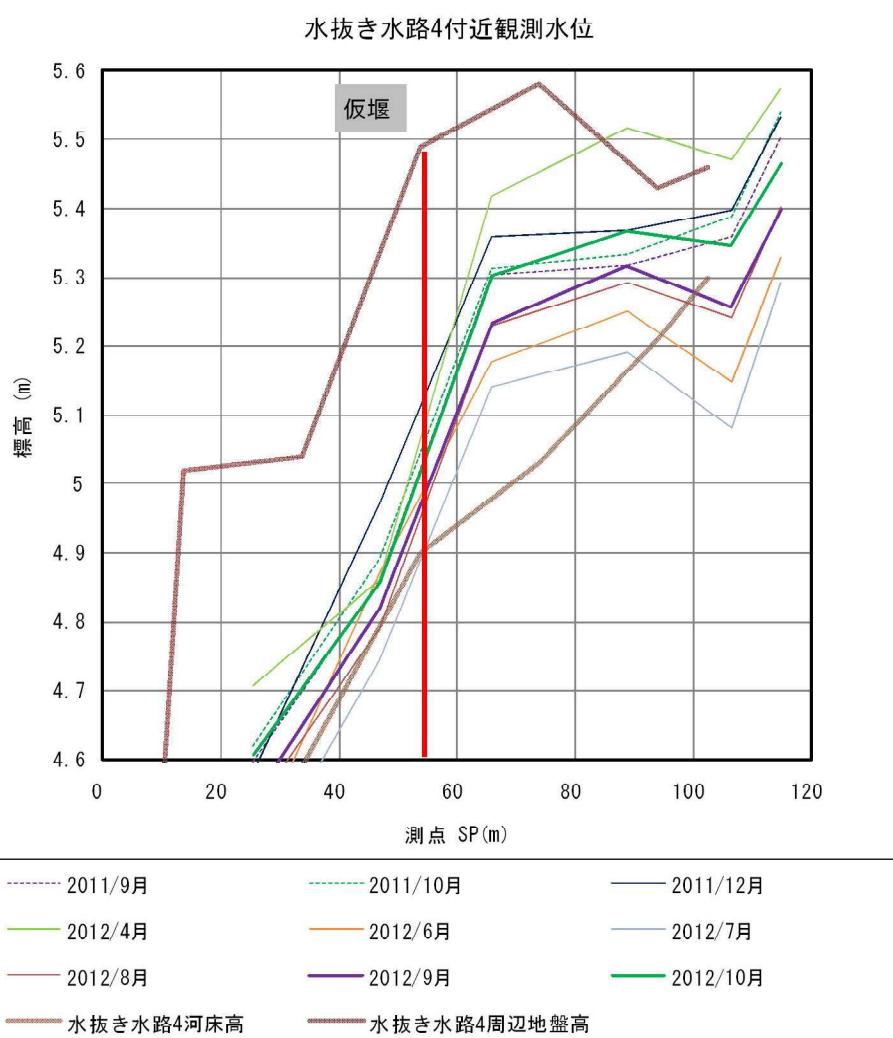
図 II . 6. 19 水路 4 の月別平均地下水位

9月：昨年に比較し、降水量が少ないにも関わらず、SP90付近の平均水位が高く保たれている。

10月：今年度の降水量は昨年と同等であるが、SP90付近の水位は平均水位が高く保たれている。

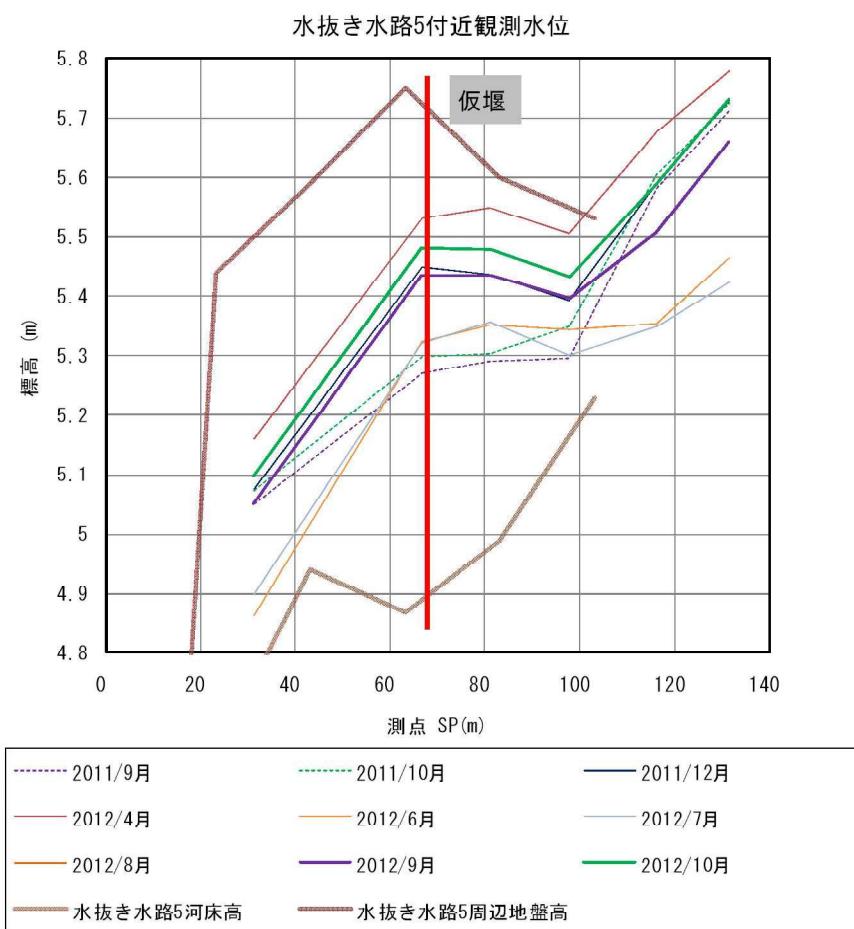
図 II . 6. 20 水路 5 の月別平均地下水位

9月：昨年に比較し、降水量が少ないにも関わらず、仮堰以後～SP100付近までの平均水位が高く保たれている。

10月：今年度の降水量は昨年と同等であるが、仮堰以後～SP100付近の水位は平均水位が高く保たれている。

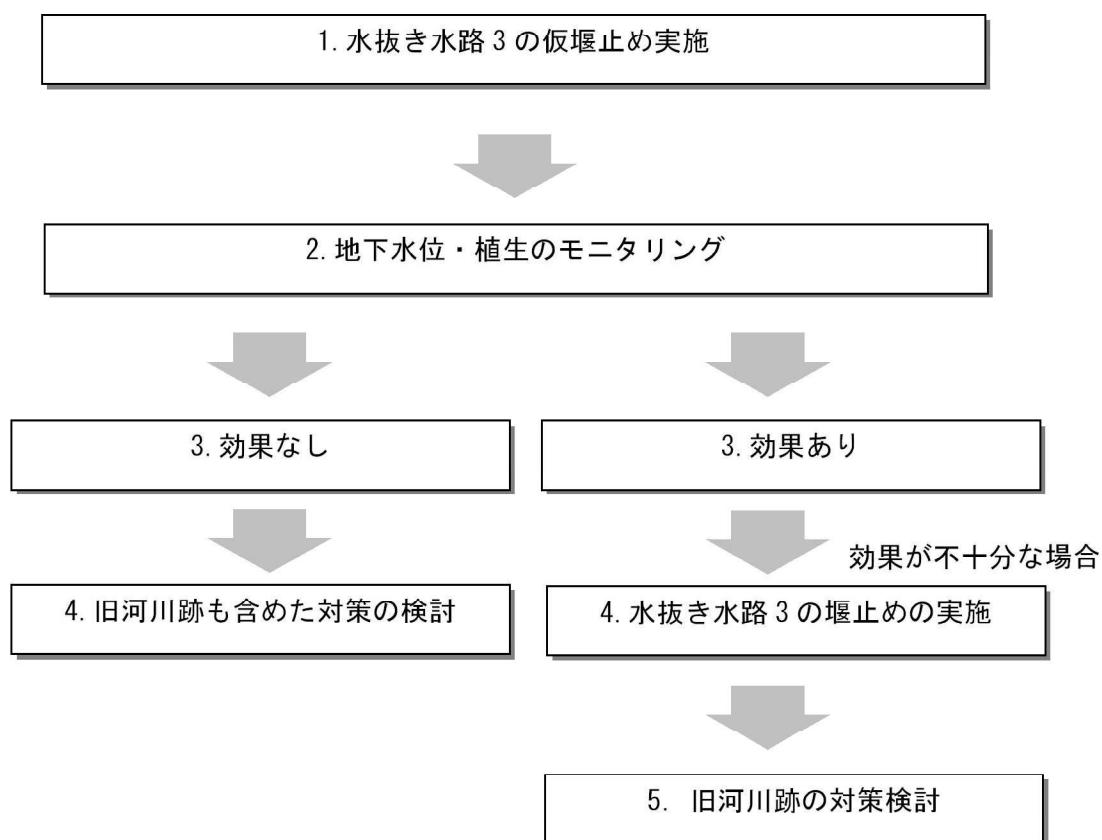
図 II . 6.21 旧河川跡及び水抜き水路3の対策手法フロー

旧河川跡に隣接する水抜き水路3の仮堰止めの調査結果は前項に記載のとおりであり、明確な効果は確認できなかった。これは隣接する旧河川跡の影響とも考えられるが、旧河川跡は広大な集水面積を有しており、また河川横断幅も50m～100m程度にわたることから、地下水流出の抑制には大掛かりな対策が必要となる。また旧河川跡は、ミズゴケが生育する高層湿原となっており、対策実施により旧河川跡内で植生の変化が生じる可能性がある。そのような状況を踏まえ、昨年度調査において、水抜き水路3、旧河川跡の対策実施のフローとして下記のとおり整理している。

仮堰止め後1年であり、今後推移を見守ることも考えられるが、地下水位の上昇等がほとんど確認できないことから、水路3の本施工を行わずに、旧河川跡との一体的な検討を進めることが必要と考えられる。

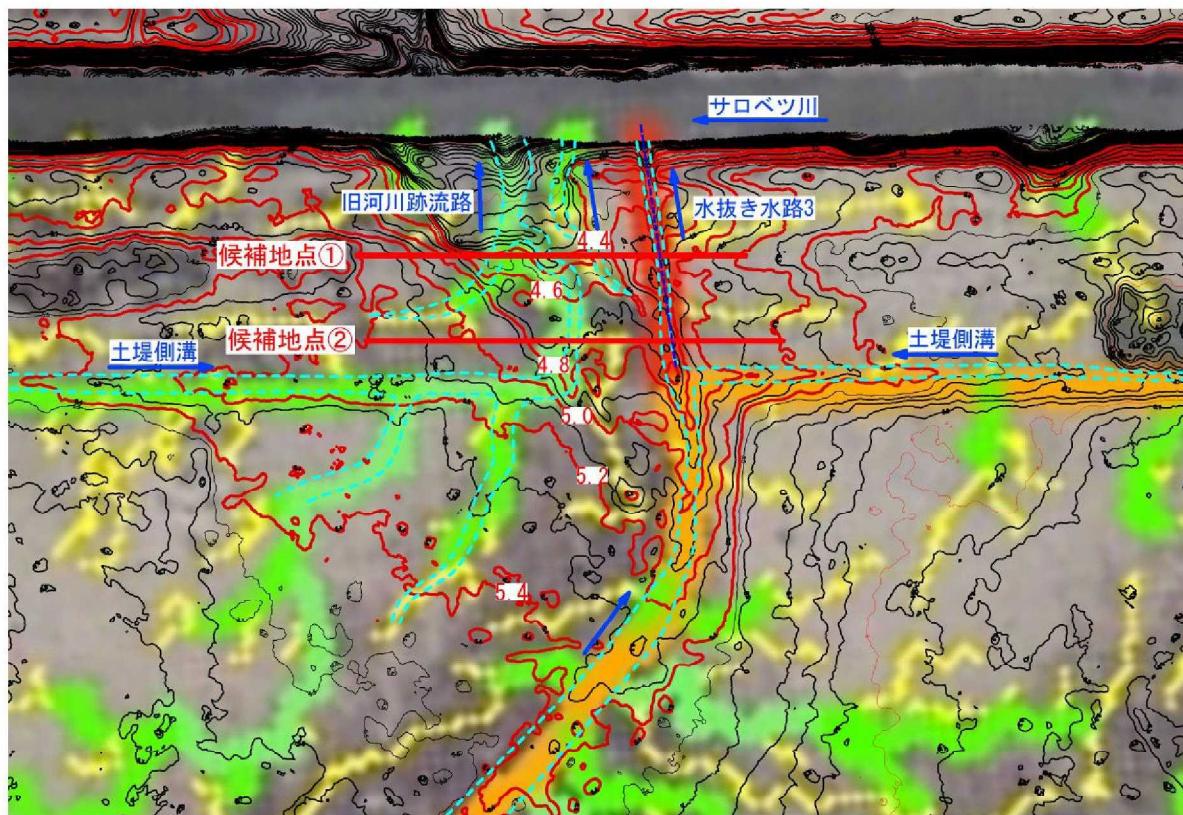
図 II.6.23 堰止め工候補位置

- ・設置箇所の流路や地形状況を考慮すると、候補地点②の土堤側溝と水抜き水路 3 交点付近に流水が集中しているものと考えられる
- ・候補地点②付近で水抜き水路 3 敷高と旧河川跡流路敷高が逆転する。

以上を踏まえ、堰止めは②の位置とすることで、表流水の流出を効率的に抑制することができるものと考えられ、②の位置での堰止めを検討することとする。
