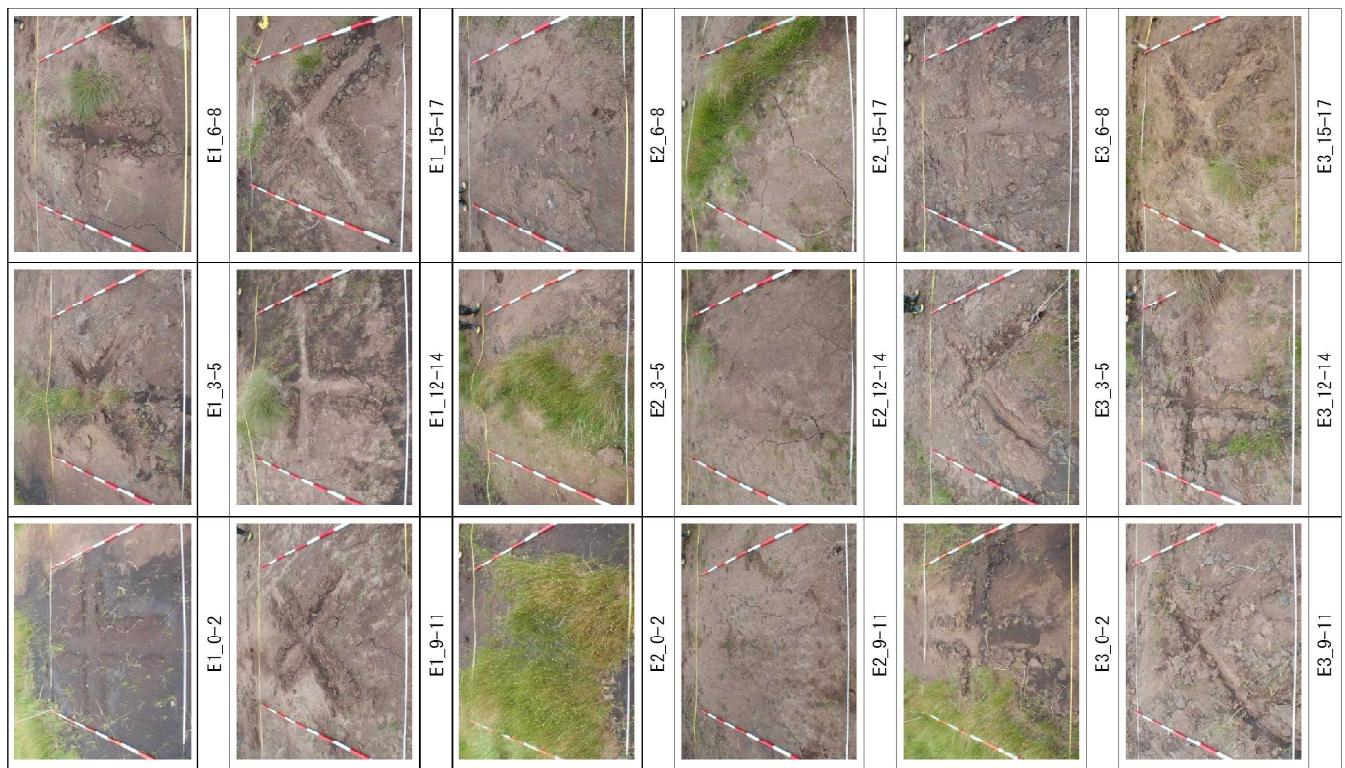
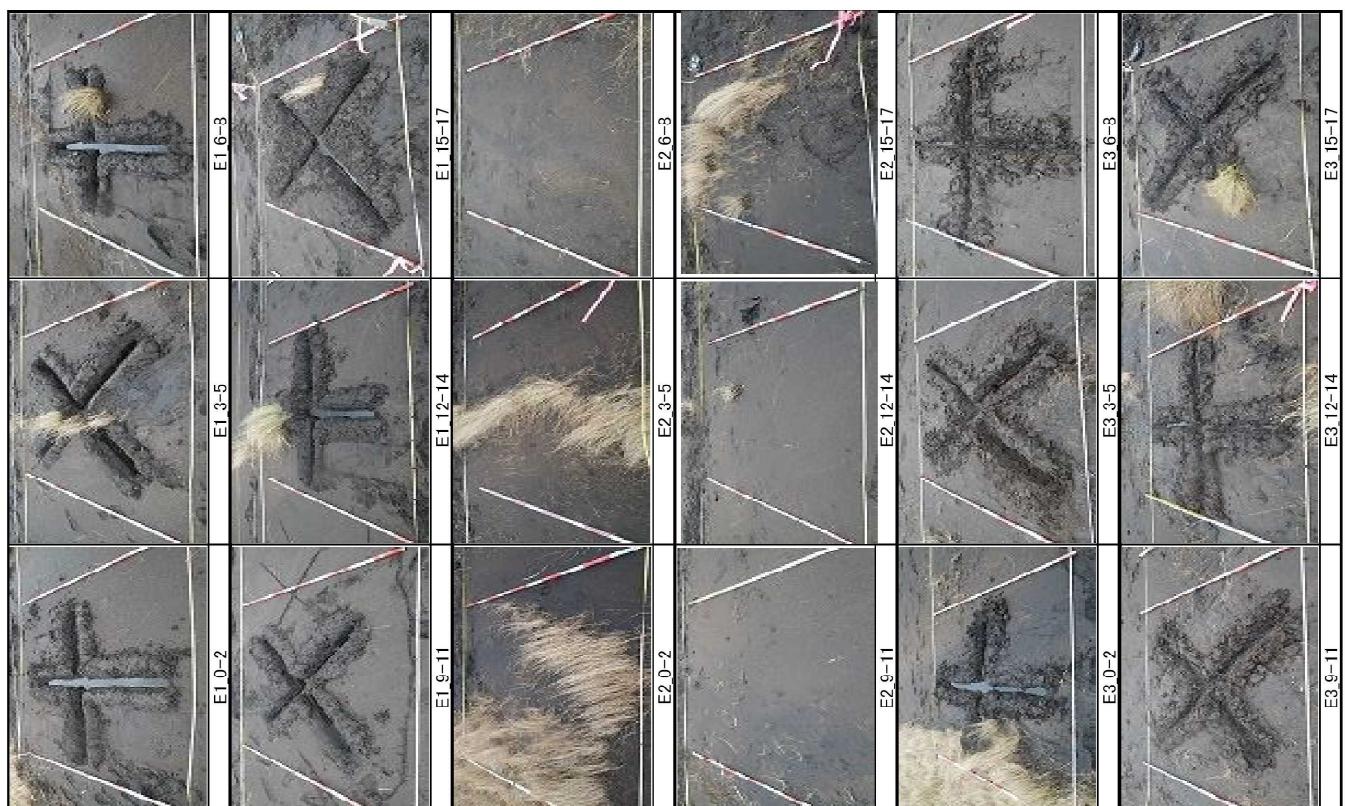
図 V. 6.22 2012 年 E 調査区の状況 5

今年度調査では、新規にヌマガヤ、ワタスゲ等の侵入や、ミカヅキグサの減少が確認されたが、季節的な変動によるものと推測される。また、施工内容による植物侵入状況の違いは確認されなかった。

なお、溝自体の破損は確認されなかつたが、表土の移動により、溝深さの低下が確認された。

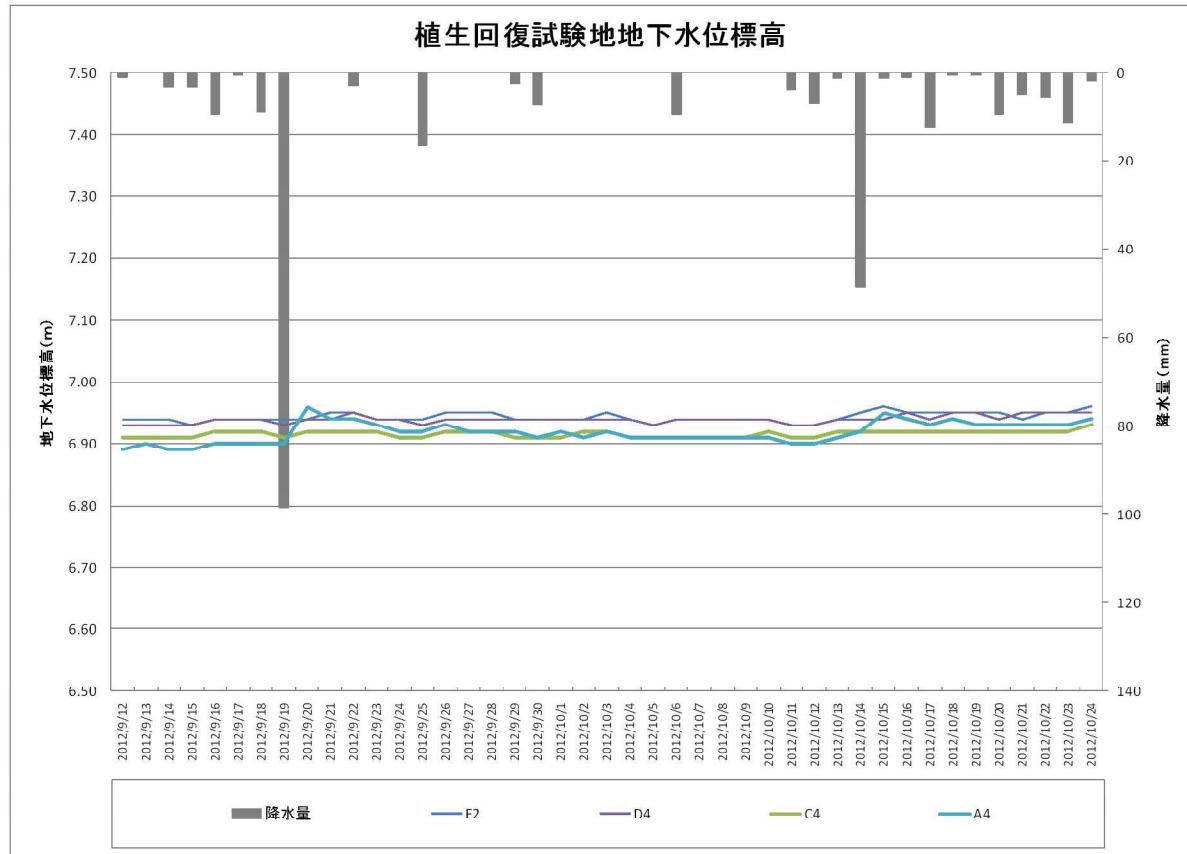
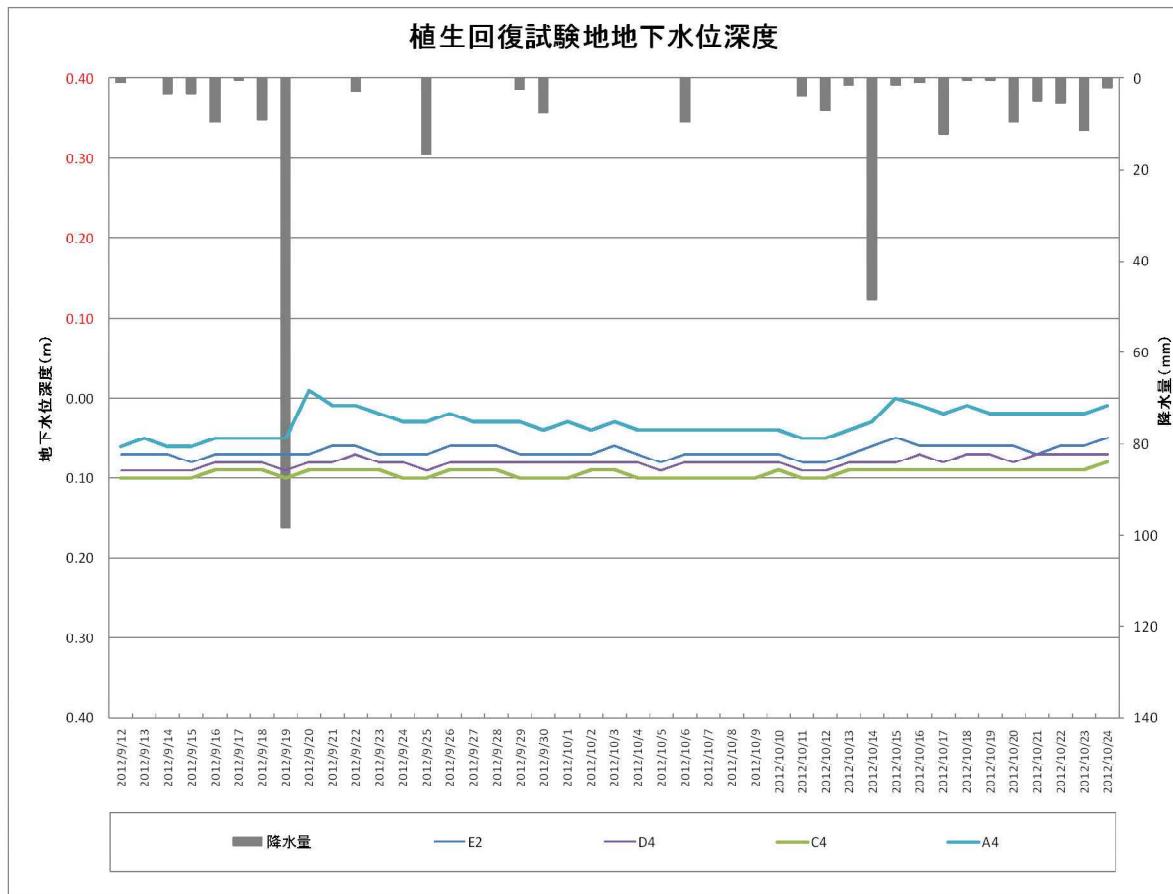
図 V. 6.23 植生回復試験地の地下水位標高

C4、D4、E2 の各地点の 9 月～10 月の地下水位は GL-0.05～0.1 度程で推移しており、大きな違いは確認されなかった。A4 地点では若干水位が高い程度状況となったが、微小な地形の違いによるものと考えられる。

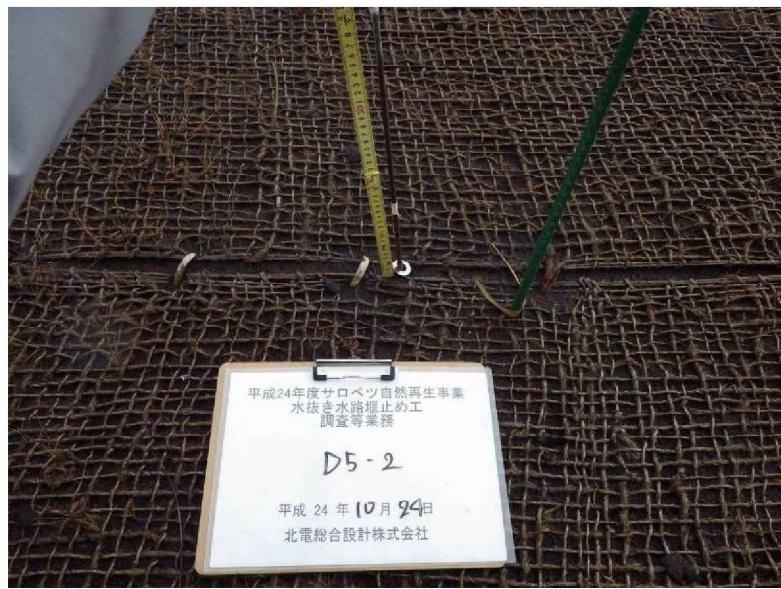
図V.6.29 確認状況

平成24年9月6日に装置を確認したところ、地表変動の計測装置は、積雪の影響で20cm程度本体の長ネジ自体が埋まっており、春季から夏季の表土の移動状況については確認できなかった。

この状況を踏まえ9月6日に計測装置を引き抜き、当初の目印をGL高に合わせ再設置した。その後10月24日にワッシャーの状況を確認した結果、移動状況は確認されなかった。

調査地点は軟弱な地盤であり、計測装置の確実な固定が困難であり、また表土はもろく空隙の大きなものであることから、本調査方法では微小な表土の変動状況を確認することは難しいと考えられる。なお、ネットや溝の対策工に表土が被覆する状況が確認されており、その状況を継続的にモニタリングすることで表土の移動状況が確認できるものと考えられる。

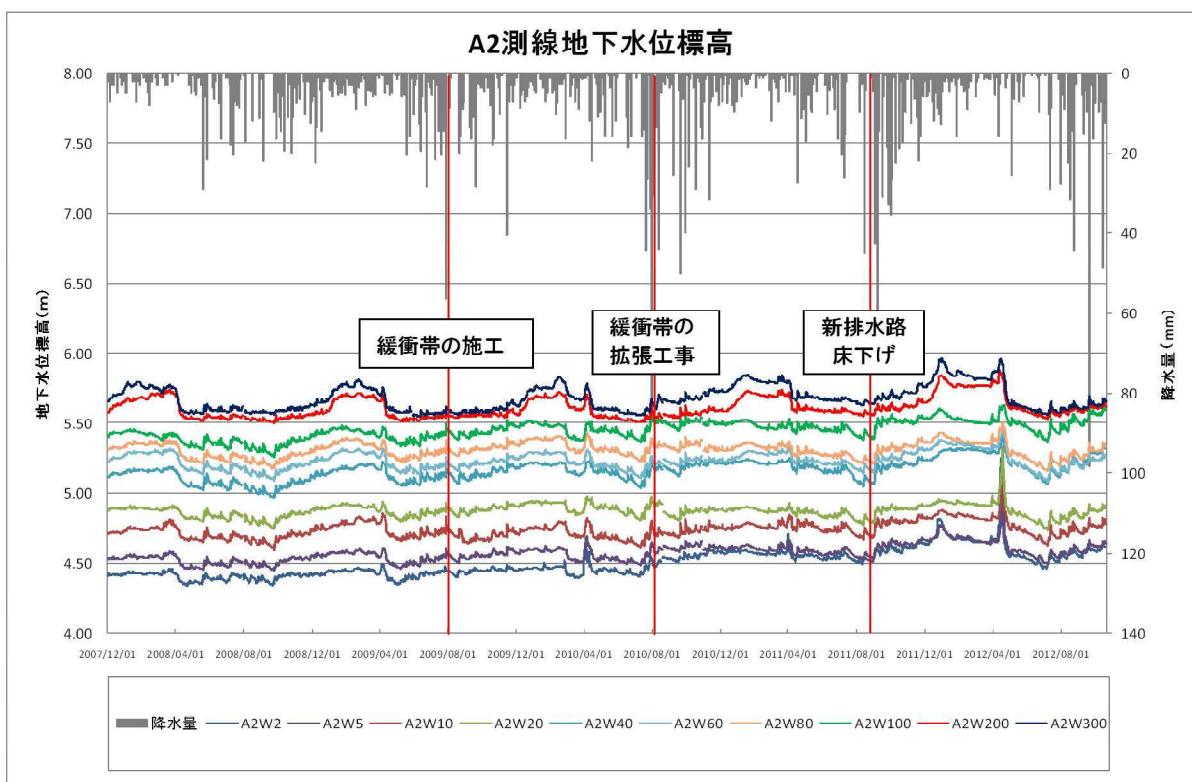
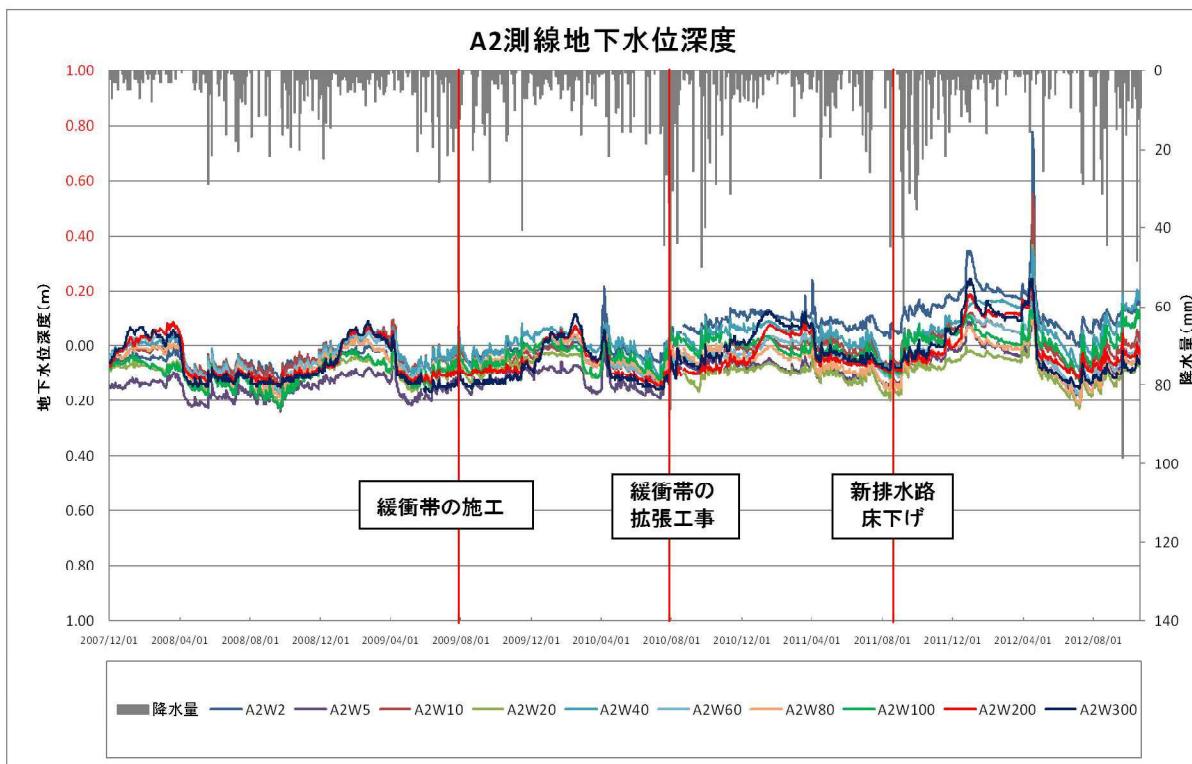
図VI. 5. 4 A2測線の地下水位標高

- ・水路側の A2-W2 、W5 において、緩衝帯施工後、若干の水位の安定化が確認され、緩衝帯施工前に比較し、地下水位の低下は確認されず維持されている。
- ・A2-W10～以奥については、緩衝帯施工前と比較し、明確な差は確認されなかった。
- ・A2-W40 を境に、両方向で地下水位の変動幅が小さくなっている。湿原側は高層湿原としての安定した水位の維持、水路側は緩衝帯による地下水位の維持によるものと考えられる。
- ・2011 年～2012 年の冬季は積雪量が多く、雪解けによる水位の上昇が確認された。
- ・2011 年 8 月の新水路の床下げによる水位低下は確認されていない。

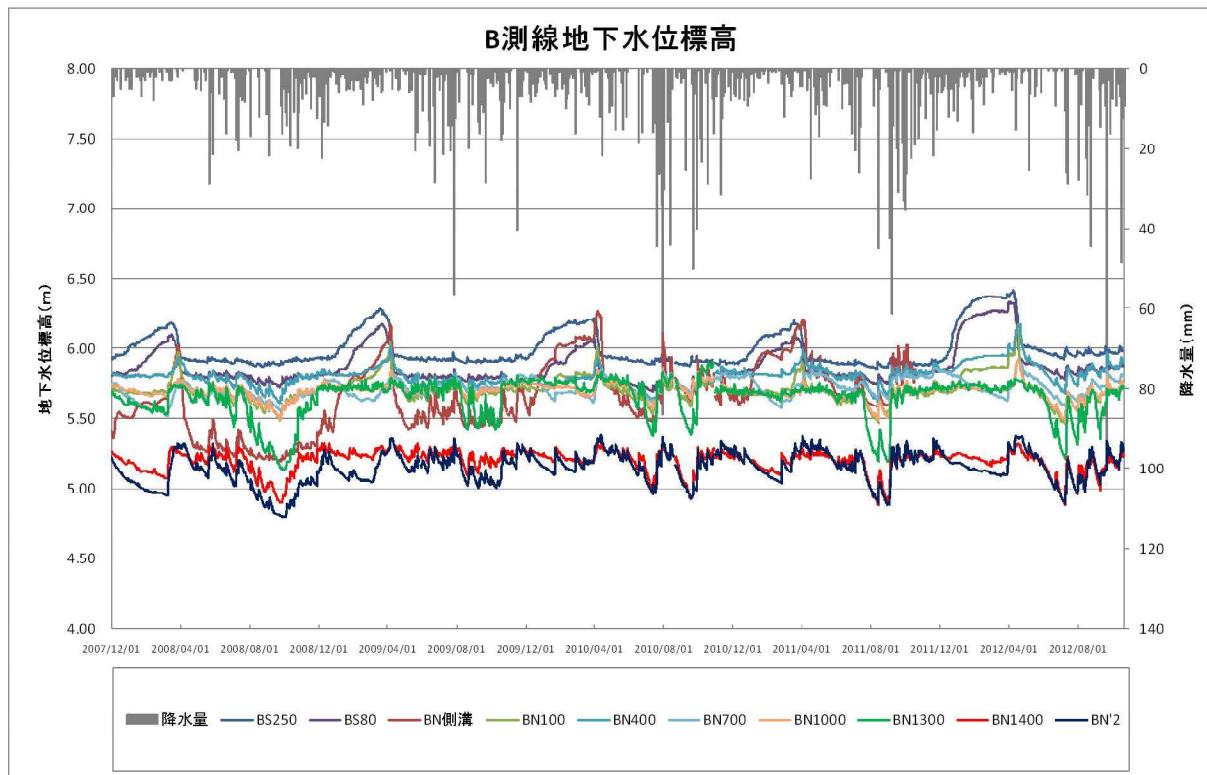
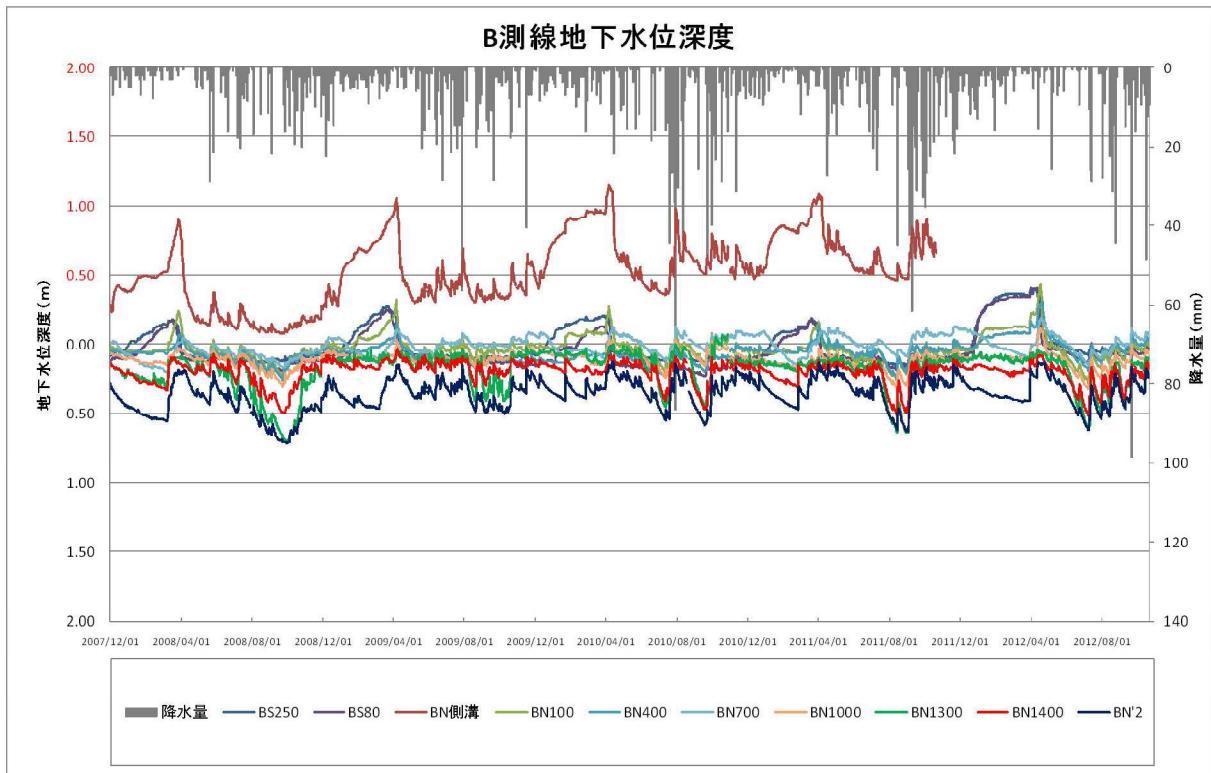
図VI. 5. 15 B 測線の地下水位標高

- ・過年度データに比較し、地下水位の低下は確認されず維持されている。
- ・例年に比較し、南側湿原での冬季の水位上昇が大きくなり、積雪量が多かったためと考えられる。

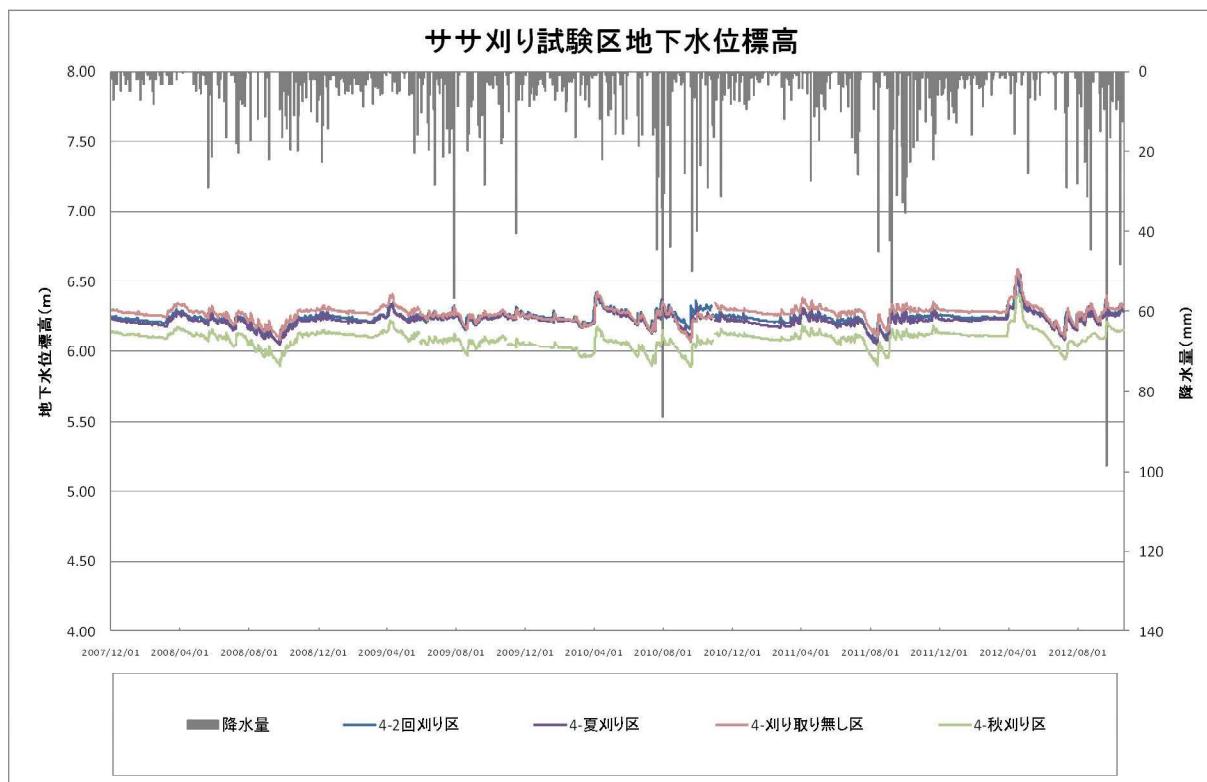
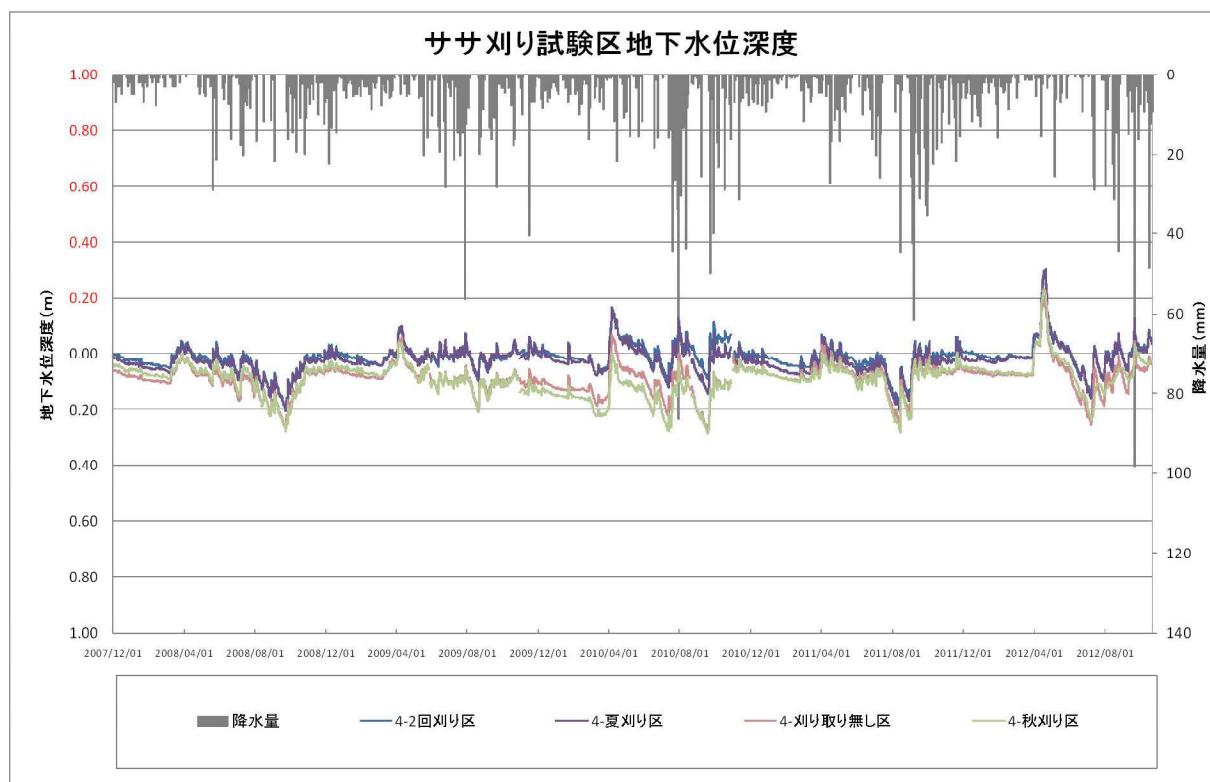
図VI. 5. 21 ササ刈り試験区の地下水位標高

- ・過年度データに比較し、地下水位の低下は確認されず維持されている。
- ・例年に比較し、冬季の水位上昇が大きくなり、積雪量が多かったためと考えられる。

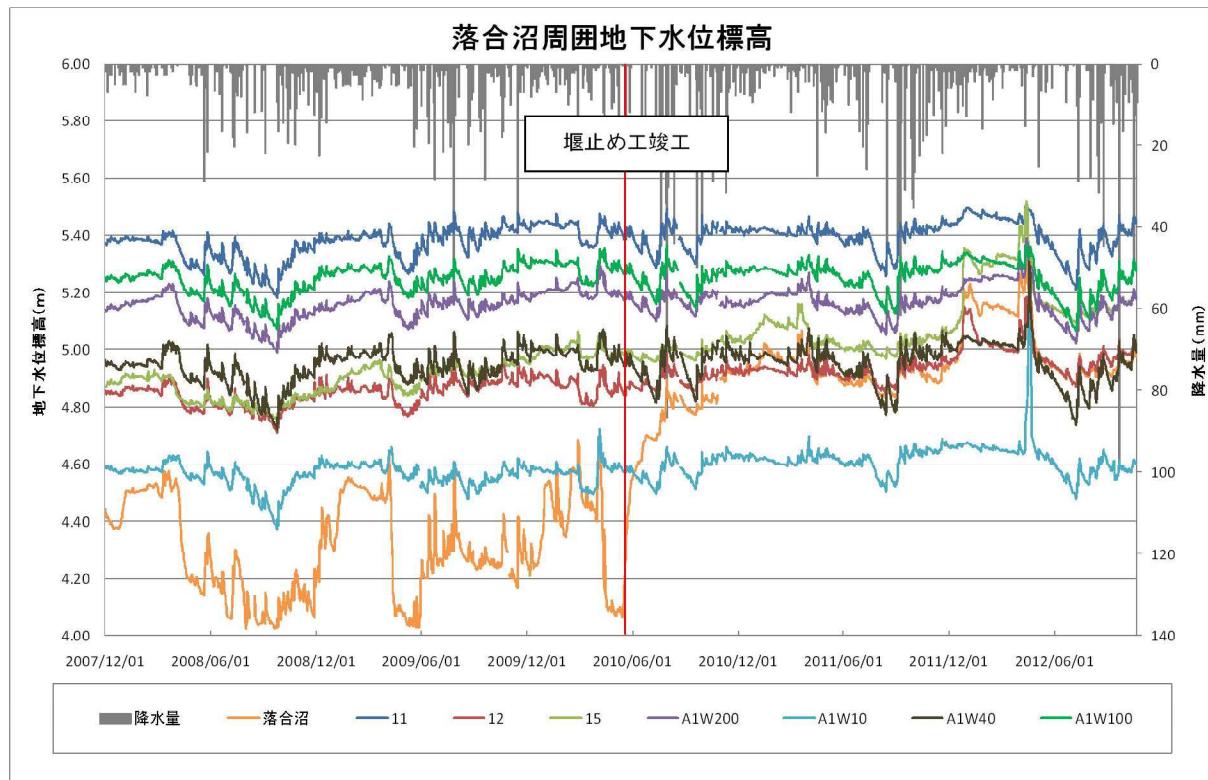
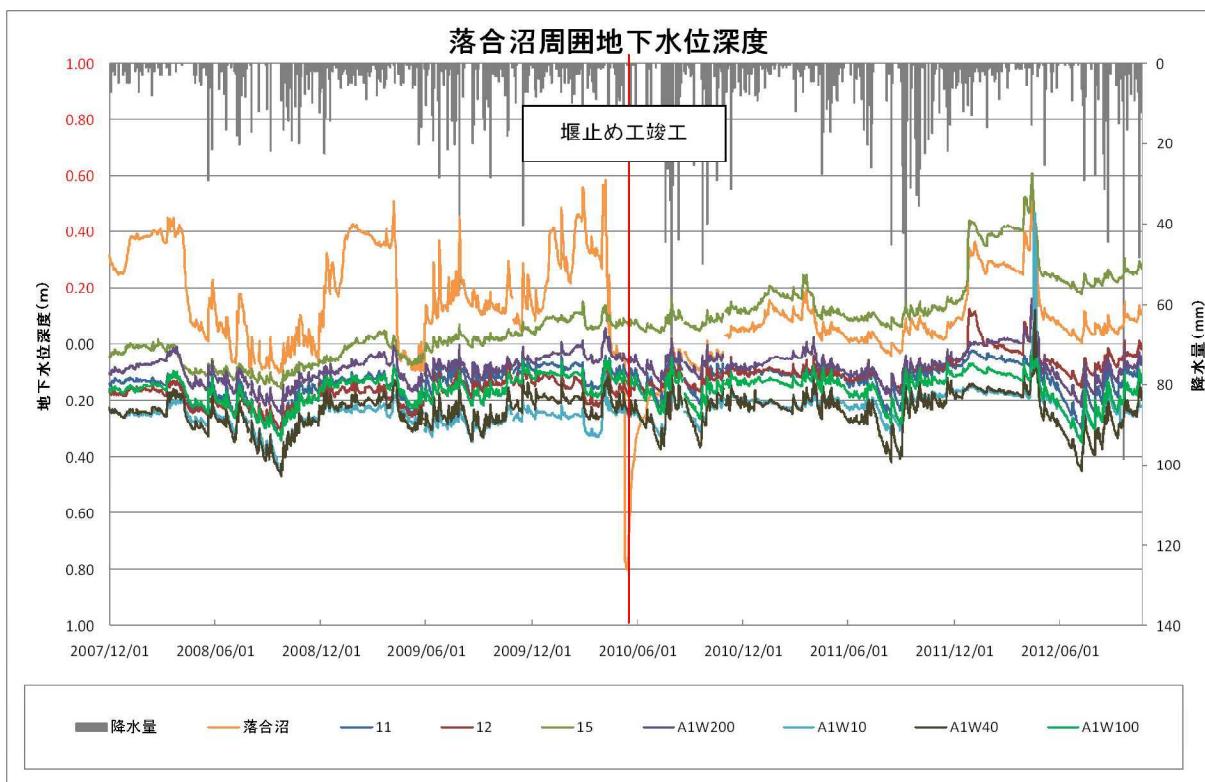
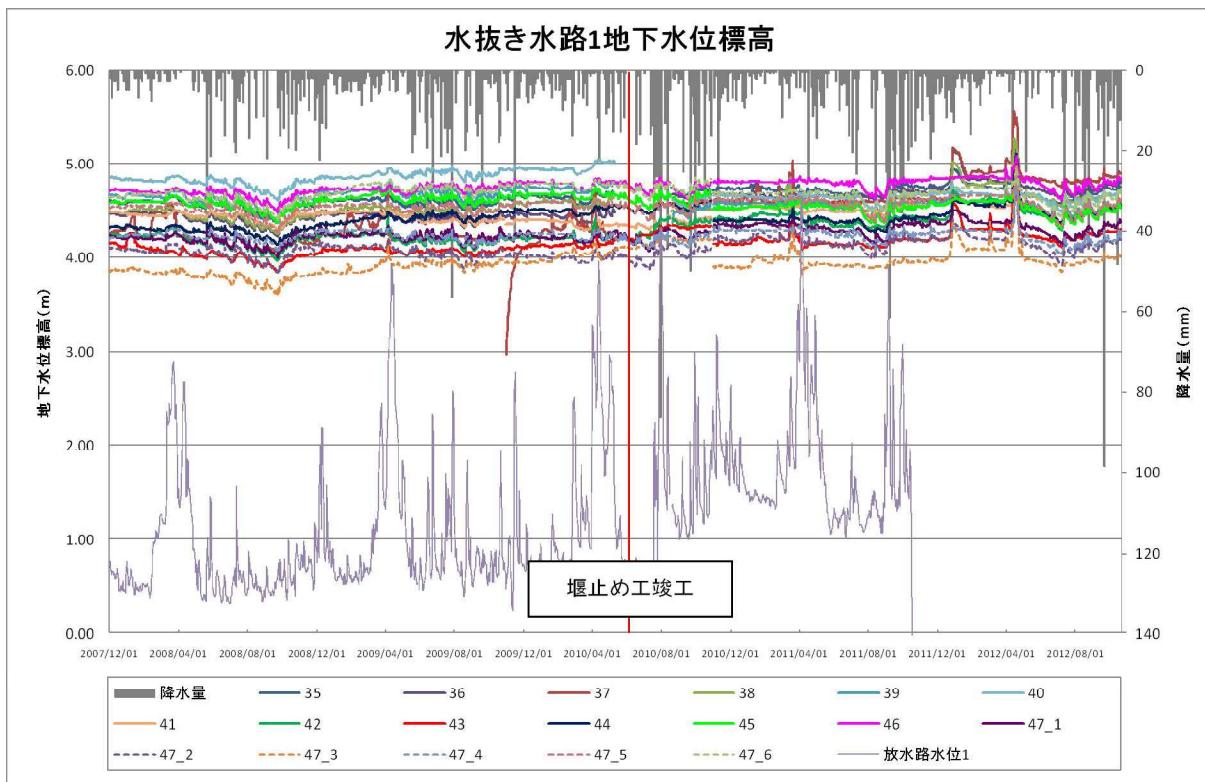
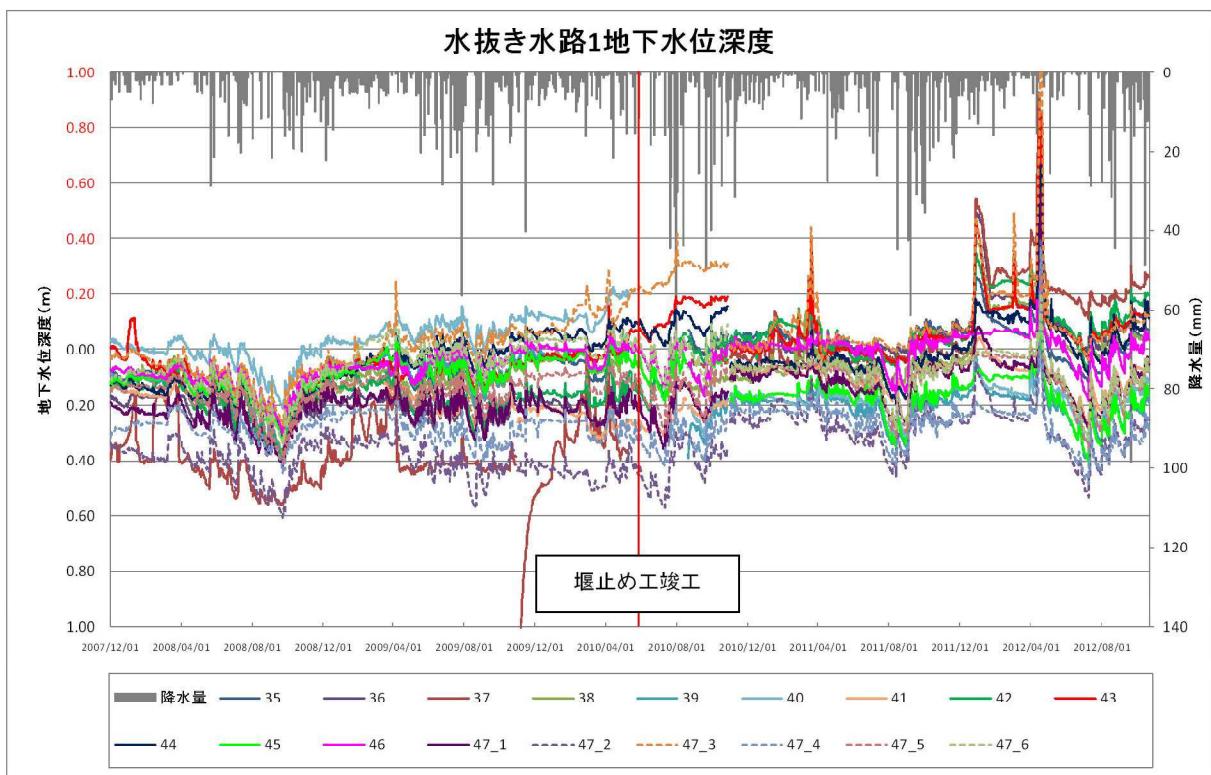
図VI. 5. 24 落合沼周辺の地下水位標高

- ・落合沼周辺の調査地点のうち、沼淵から 50m 以上離隔のある A1 測線においては、堰止め後の明確な変化は確認できなかった。一方、より沼に近い No. 11、12、15 を確認すると、沼淵に程近い No. 12 と 15 において、若干の水位の上昇と安定化が確認できた。落合沼については、安定して湛水している。
- ・水抜き水路 1 周辺では、過年度データに比較し、地下水位の低下は確認されず維持されている。
- ・例年に比較し、特に沼周辺で冬季の水位上昇が大きくなり、積雪量が多かったためと考えられる。

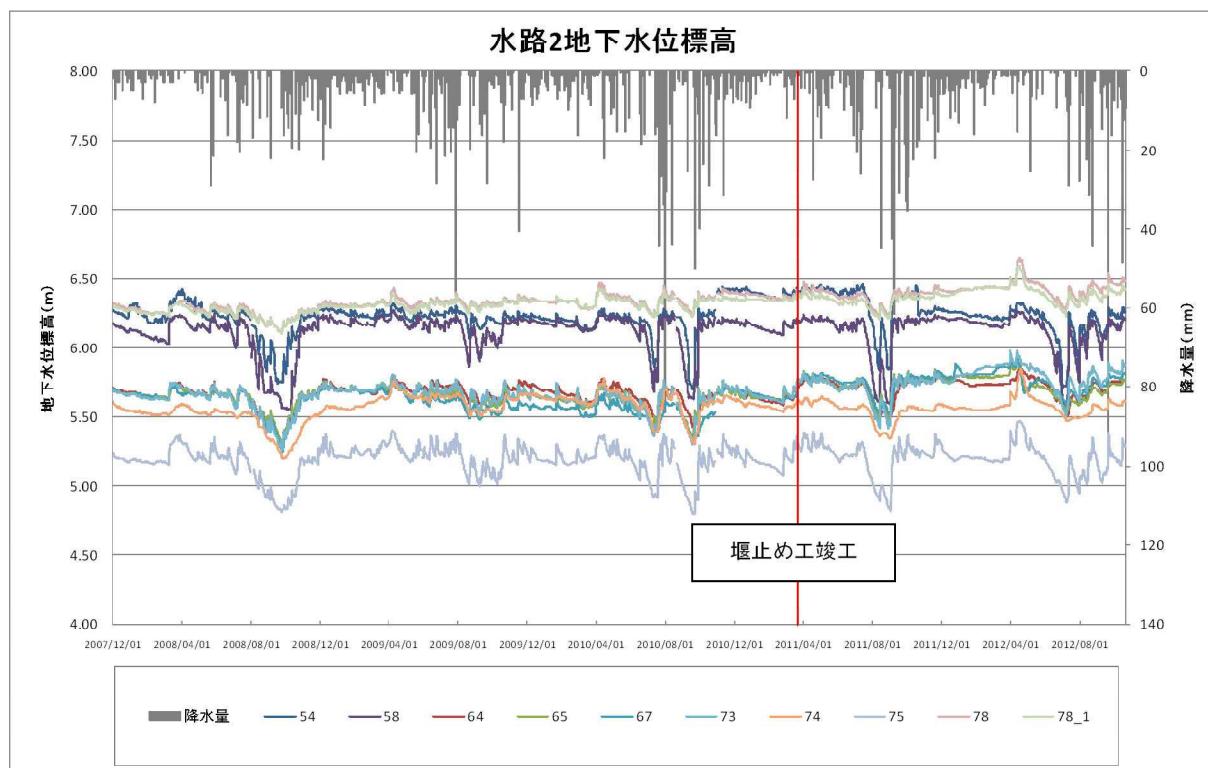
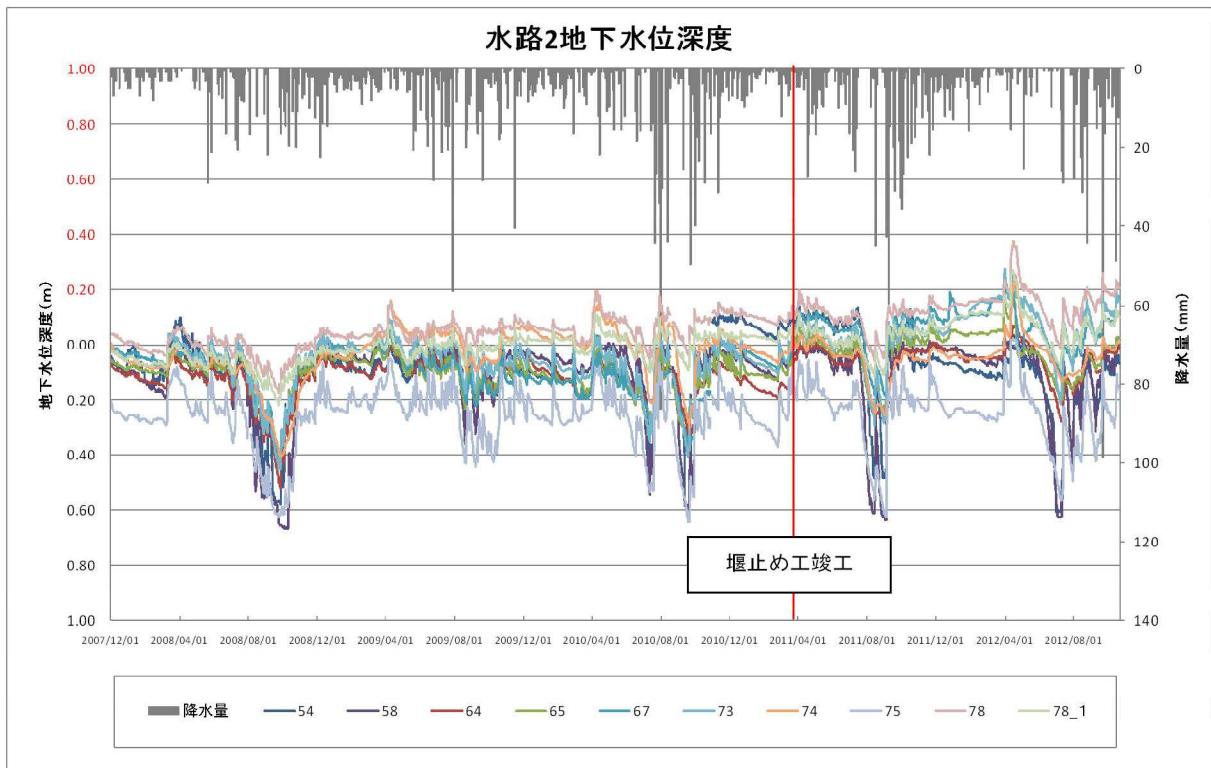
図VI. 5. 29 水抜き水路 2 の地下水位標高

- ・放水路～土堤の間（68～73 地点）において、若干の水位の上昇と安定化を確認した。
- ・その他地点では、過年度データに比較し、地下水位の低下は確認されず維持されている。
- ・例年に比較し、冬季の水位上昇が大きくなり、積雪量が多かったためと考えられる。
