## 屋久島世界自然遺産地域における湿原保全対策

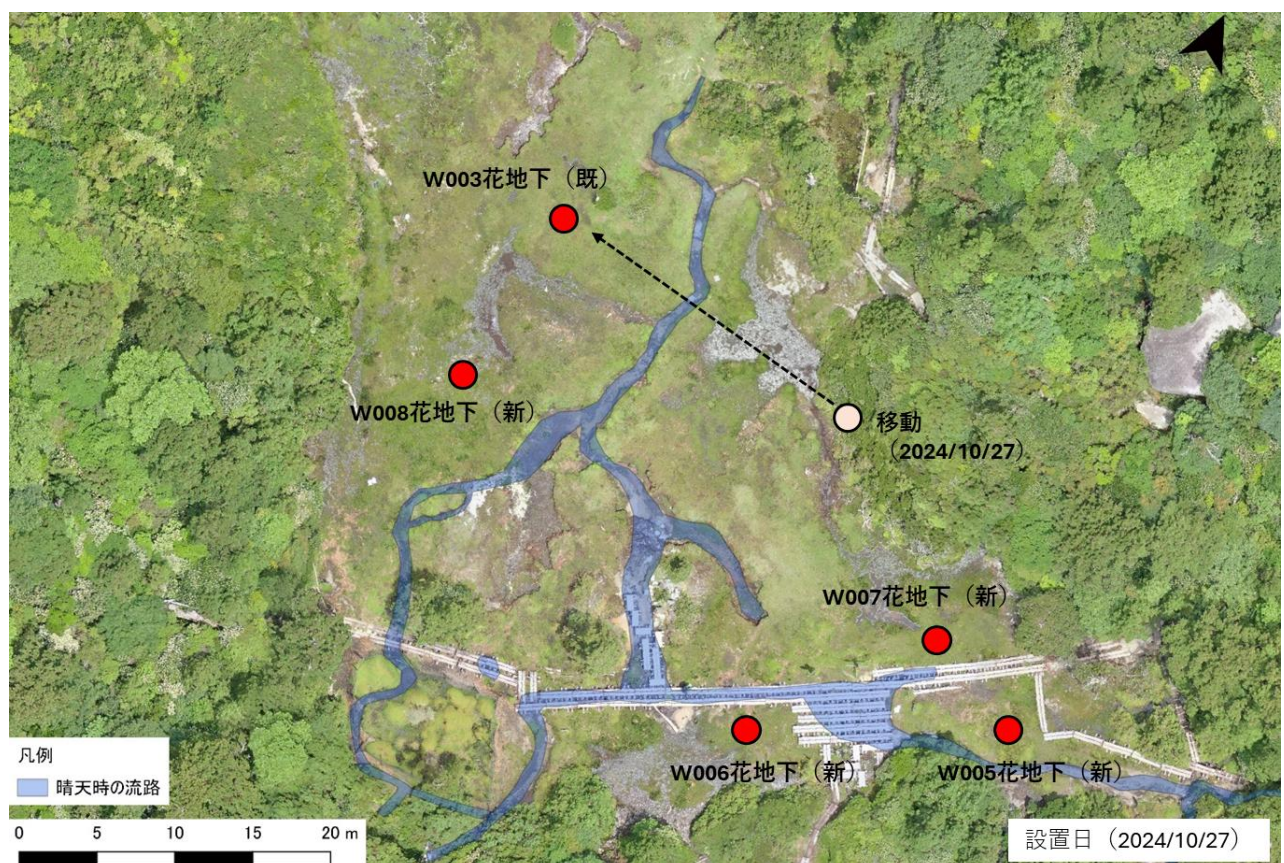
図1 地下水位計の設置位置(2024/10/27、5箇所設置)

今後、環境省が担当する木道や休憩デッキの付け替えに際しては、流路の固定化が解消され湿原全体に水が流れるようになったことをモニタリングで確認していくことになる。その際、地下水位の変動から湿原の状態を確認することが重要となる。このため、令和6年10月には地下水位計をこれまでの1本から5本に増設(図1)し、地表面から地下1m程度の場所に計測器を設置した。ただ、計測器が5本と限られているため、木道や休憩デッキ付け替え後の地下水位の変動がモニタリングできないようであれば、有識者の助言を得つつ対応を検討する。

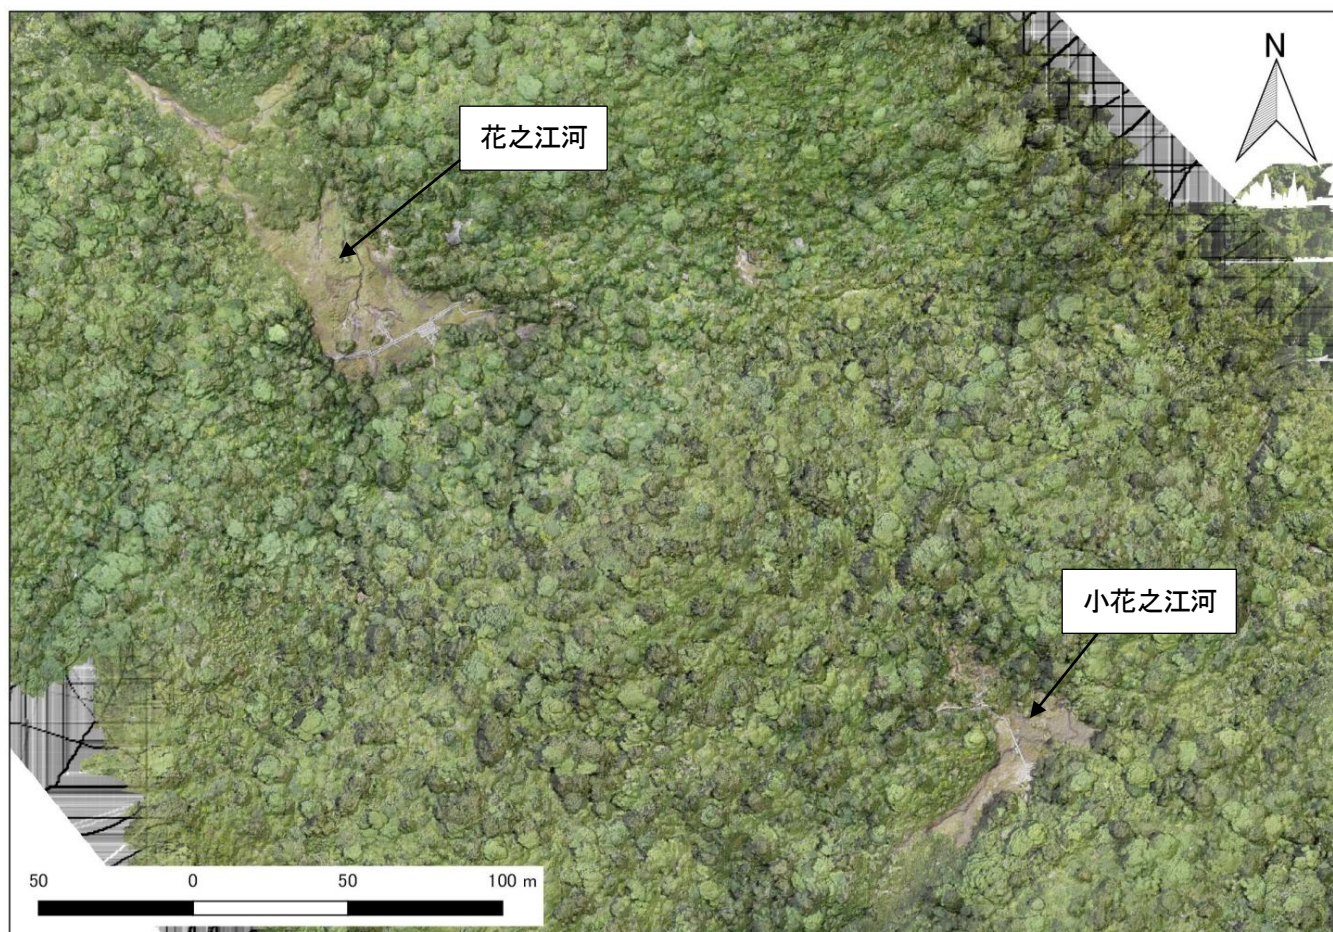
図2 オルソ画像(陰影図をオルソ画像の下に表示)

令和6年度の標高データを令和5年度までの標高データと比較したところ、湿原全域で大きな変動はなかった。これは、湿原環境への負荷が小さい対策工法を試行的に実施したことによるものと考えている。

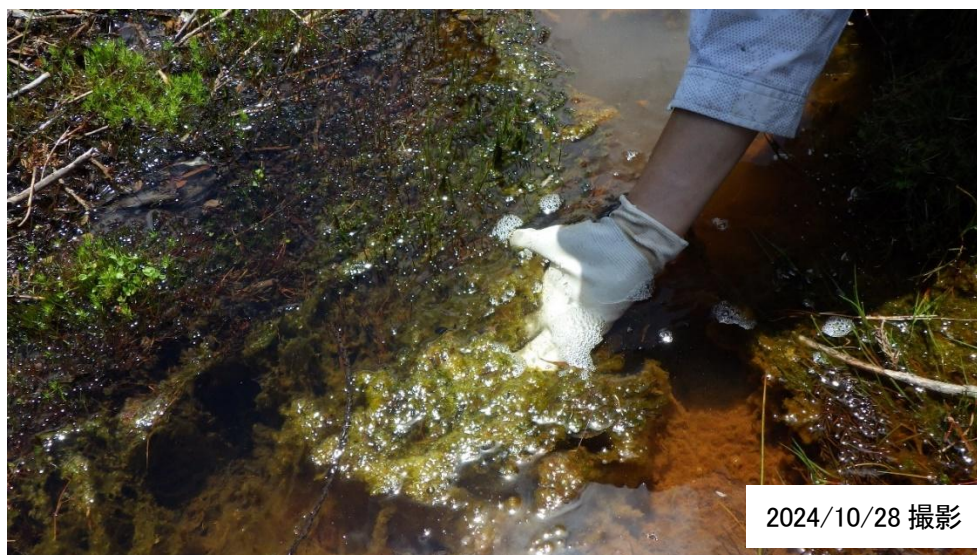
写真1 花之江河の生息地

花之江河では、3 箇所で計 7 個体を確認した。生息環境としては、通年で緩やかな水の流れがあり渇水することはない流路、湧水地で通年通して数十センチ程度の水位がある環境だった(写真1)。小花之江河では、1 箇所で 2 個体を確認した。生息環境としては、通年で緩やかな水の流れがあり渇水することはない環境だった。

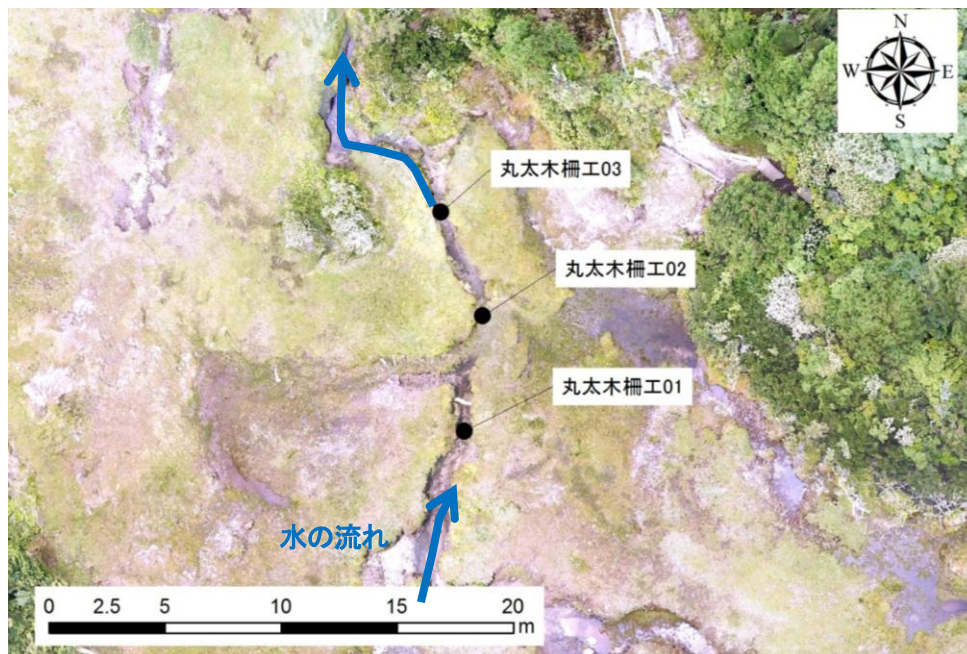
図6 丸太木柵工の設置位置

侵食が顕著な場所に、試行的保全対策として令和元年度に丸太木柵工を3箇所設置し（図6）、緩やかな土砂等の堆積を促し、河床低下の進行を回避する試行的保全対策を継続してきた。年に数回のモニタリングとドローンで取得した標高データから、侵食が顕著な場所への対応策として丸太木柵工が適用できるかどうか、データを蓄積してきた。

ドローン撮影で取得した令和元年度から令和6年度までの標高データを用いて、丸太木柵工を設置した河床について、各年度の勾配をグラフ化した（図7）。令和元年度は設置前の河床勾配、令和2年度～6年度は設置後の河床勾配になる。グラフからは、丸太木柵工の上流側に土砂等が堆積していることがわかる。目視でも、丸太木柵工の上流側に砂礫が薄く（2～5 cm程度）堆積し、その上には水生植物も生育していることを確認している。また、基盤面の露出はなく、流路の側壁にはイグサ等の植生が生育しており、流路は安定した状態にあると考えられる。
