## 屋久島世界自然遺産地域における湿原保全対策

## 1. 湿原保全対策の経緯

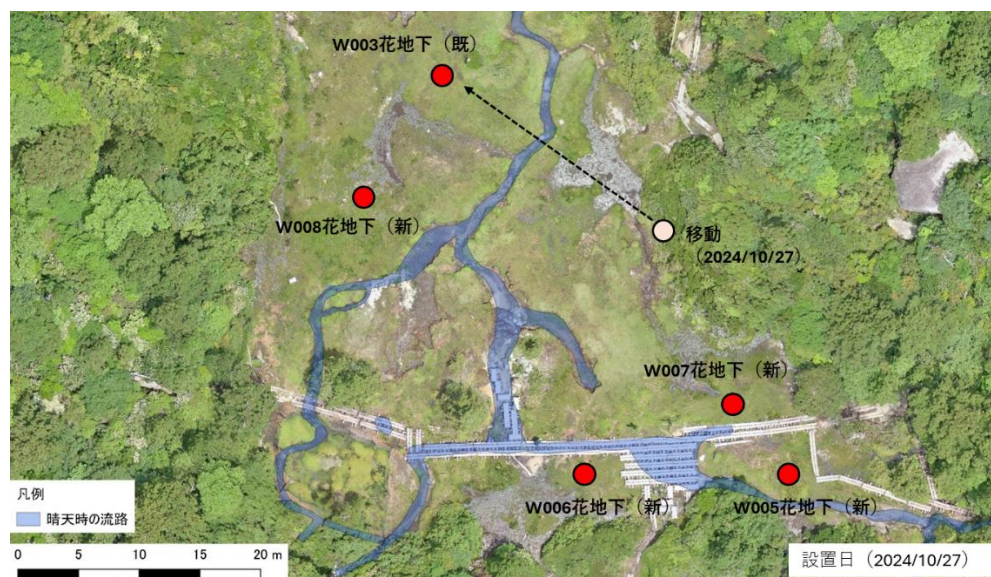
図1 地下水位計の設置位置(2024/10/27、5箇所設置)

また、環境省が進めている木道や休憩デッキの付替えに伴う湿原全体への水の広がりについては、地下水位変動を含む観測結果を基に確認していくこととし、令和6年10月に花之江河の地下水位計を1本から5本に増設した(図1)。なお、計測点が限られることから、必要に応じて有識者の助言を得ながら対応を検討する。

- ・ 中央下流(W003)や西側下流(W008)では、降雨時に反応は見られるものの、無降雨時や少雨時には地下水位が大きく低下する傾向が確認された(図2)。
- ・ 東側上流(W005、W007)では地下水位が低く、降雨に対する反応も小さいことから、比較的乾燥しやすい区域であると考えられた(図2)。
- ・ 一方、中央上流(W006)では比較的高い地下水位が安定して維持されており、複数方向からの流水の影響を受けている可能性が示唆された(図2)。
- ・ 湿原内では流水の供給状況や地形条件の違いにより、地下水位の応答特性が場所ごとに異なっていることが確認された

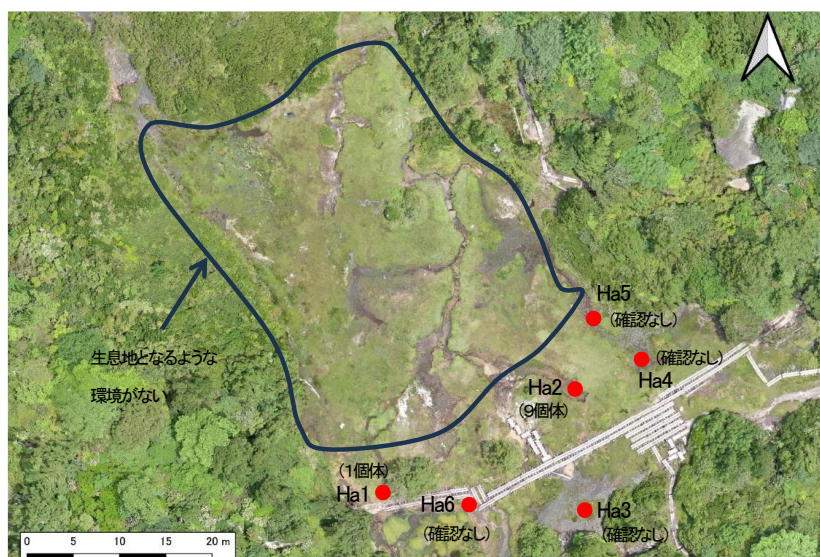
図6 花之江河の生息地

本年度の生息状況は昨年度調査から大きな変動は認められなかった。花之江河では、令和 3 年度から 6 年度に生息が確認された地点のうち、本年度は 2 箇所（Ha1、Ha2）で計 10 個体を確認した。小花之江河では本年度、1 箇所（Ko1）で 1 個体を確認した。生息地の特徴としては、大雨時に湿原全体がプール状となり流路の水量が急増する環境である一方、デトリタスや落ち葉等の堆積状況の違いにより、当該種が留まりやすい地点と留まりにくい地点が存在すると考えられる。

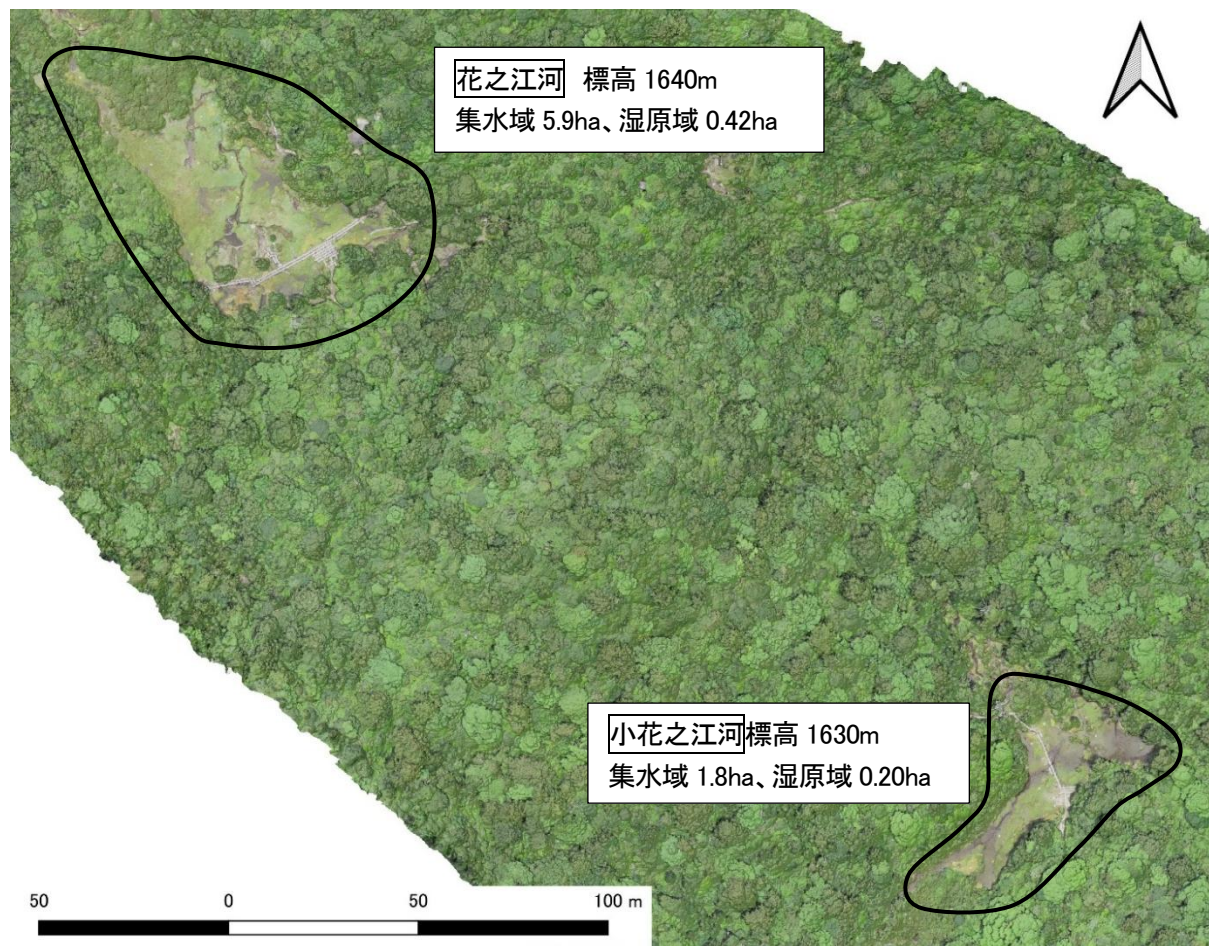
図8 湿原全域のオルソ画像

両湿原において、水域環境(流路・湛水域)、土砂堆積、植生群落の分布状況には、過去の調査結果と比較して顕著な変化は認められなかった。流路や湛水域の面積変動はいずれも小さく、湿原全体としては概ね安定した状態が維持されている。

一方で、花之江河では、植生保護柵撤去後に形成された新たな流れや、下流域における流路同士の接近、祠周辺および下流域の一部における恒常的な土砂堆積など、今後の水の流れや地形変化を把握する上で注視すべき状況が確認された。

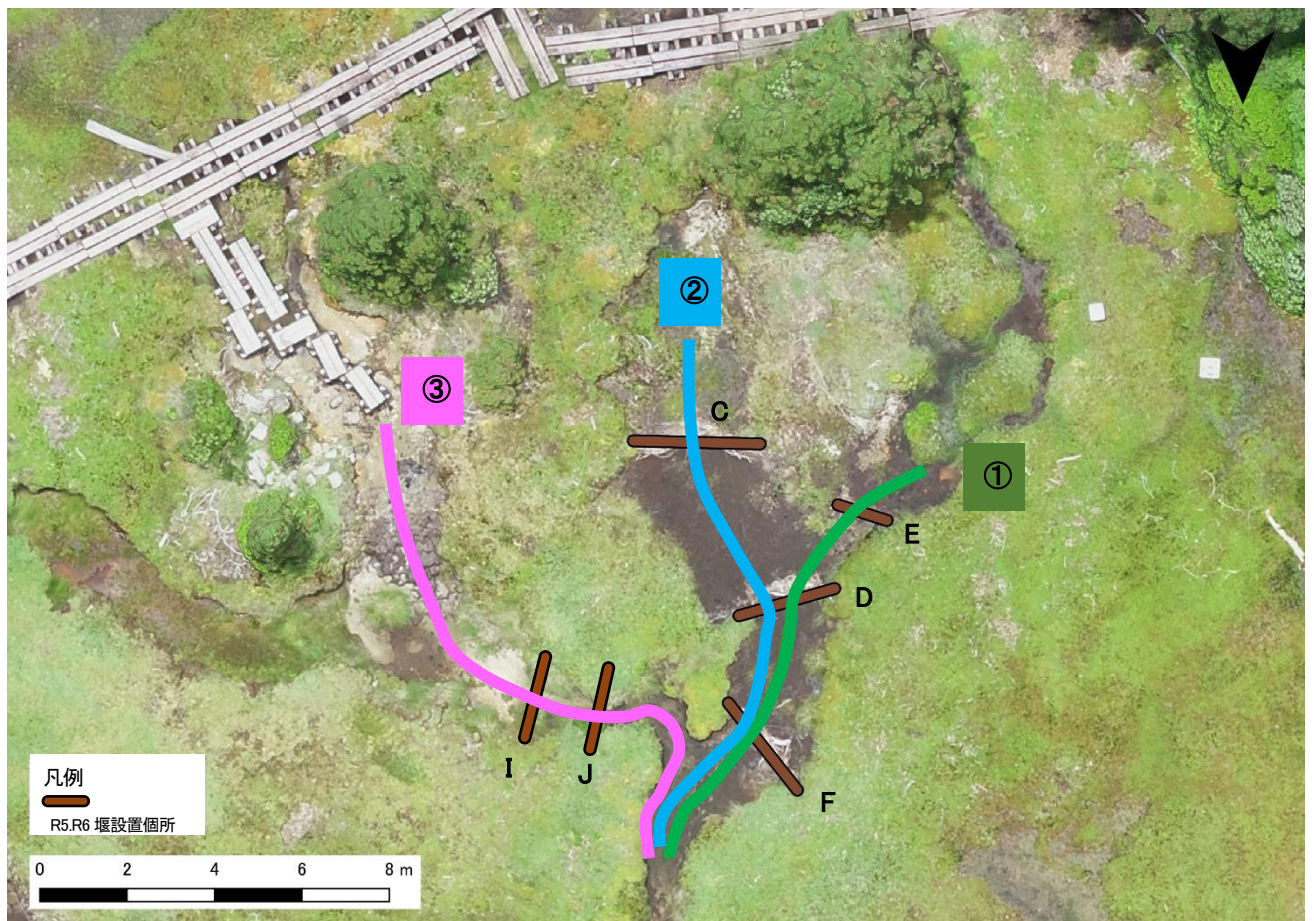
図 10 縦断面図を作成した流路①②③

堰設置後の効果を検討するにあたり、令和 5 年度及び令和 6 年度に保全対策を行った場所を含む西側流路の縦断面図を用いて、堰設置前後の路床高さを比較した。

- ・堰 C・D・E・F および堰 I・J の上流側では、前年と比較して数 cm 程度の路床上昇が確認された
- ・堰上流部では土砂や枝条の堆積が進行し、微地形の盛り上がりが複数箇所で見られていた（図 11～図 13）。
- ・下流側では顕著な路床低下や新たな侵食は認められず、堰設置による流下域の不安定化は確認されなかった。
- ・令和 6 年度に設置した堰 I・J についても、設置後 1 年で上流側に堆積が進み、短期間で機能が発現していることが示唆された（図 13）。
- ・標高データの比較から、堰設置により上流側を中心とした局所的な堆積と路床の緩やかな上昇が確認された。
