## 大株歩道における登山道荒廃に関する現地調査結果

### 1. 平成20年度における調査結果（大王杉下の水場から高塚小屋まで）

## 2. 平成24年度における調査結果（大株歩道入口から高塚小屋まで）

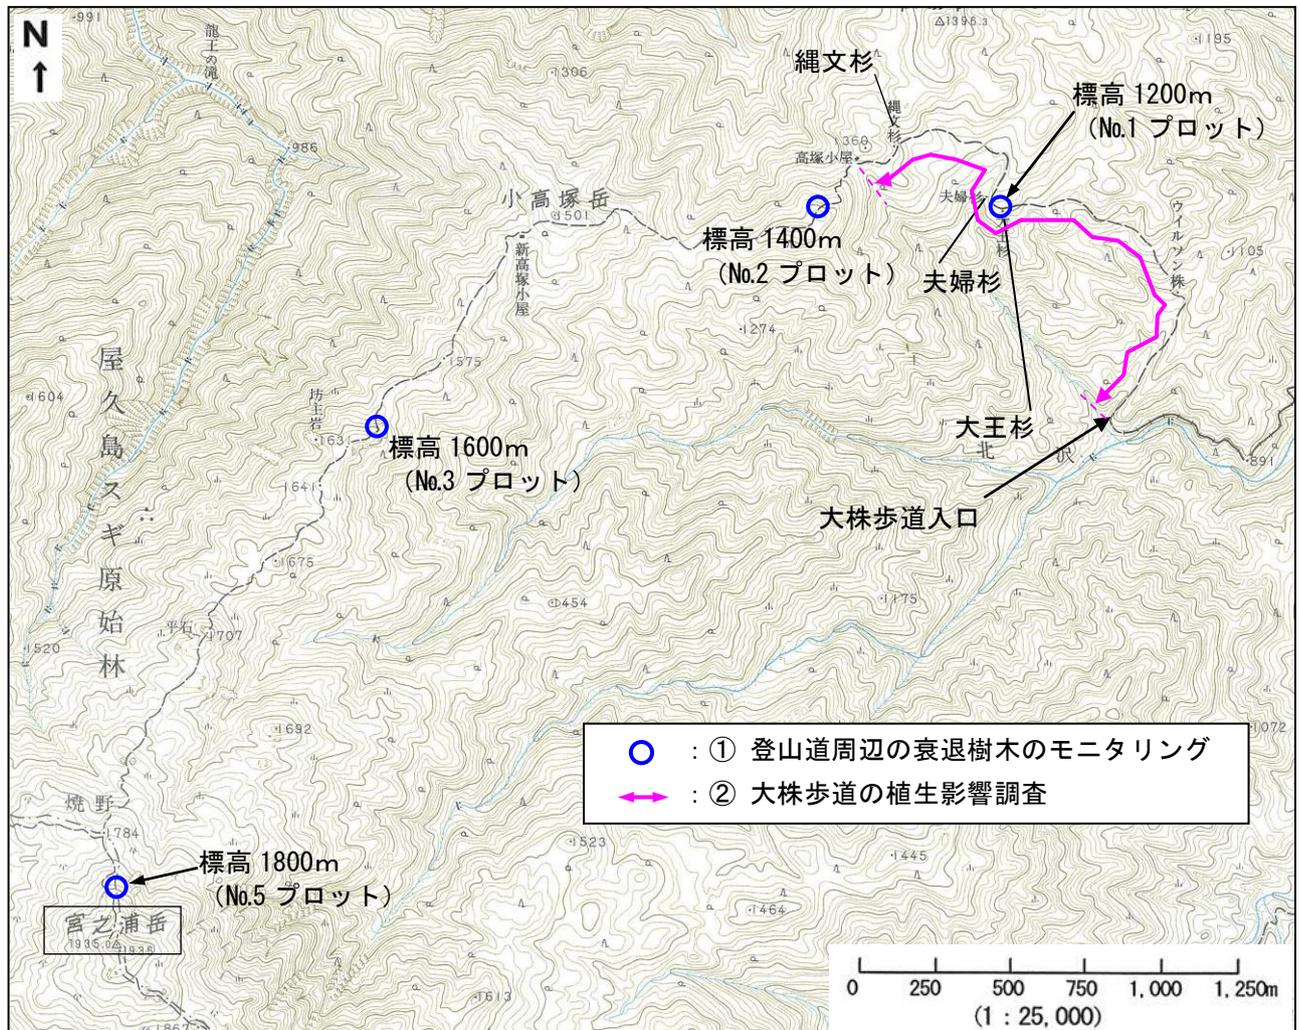
図-2 大株歩道等周辺の植生影響調査地点

②大株歩道の植生影響調査は、大株歩道入口から縄文杉を経て高塚小屋までの大株歩道の荒廃状況と周辺樹木の状況を調査した。その結果、一部の歩道では、土砂流出が見受けられ、周辺樹木の根がむき出しになり、登山者の踏固めによる樹木への悪影響と樹木衰退が見られた。

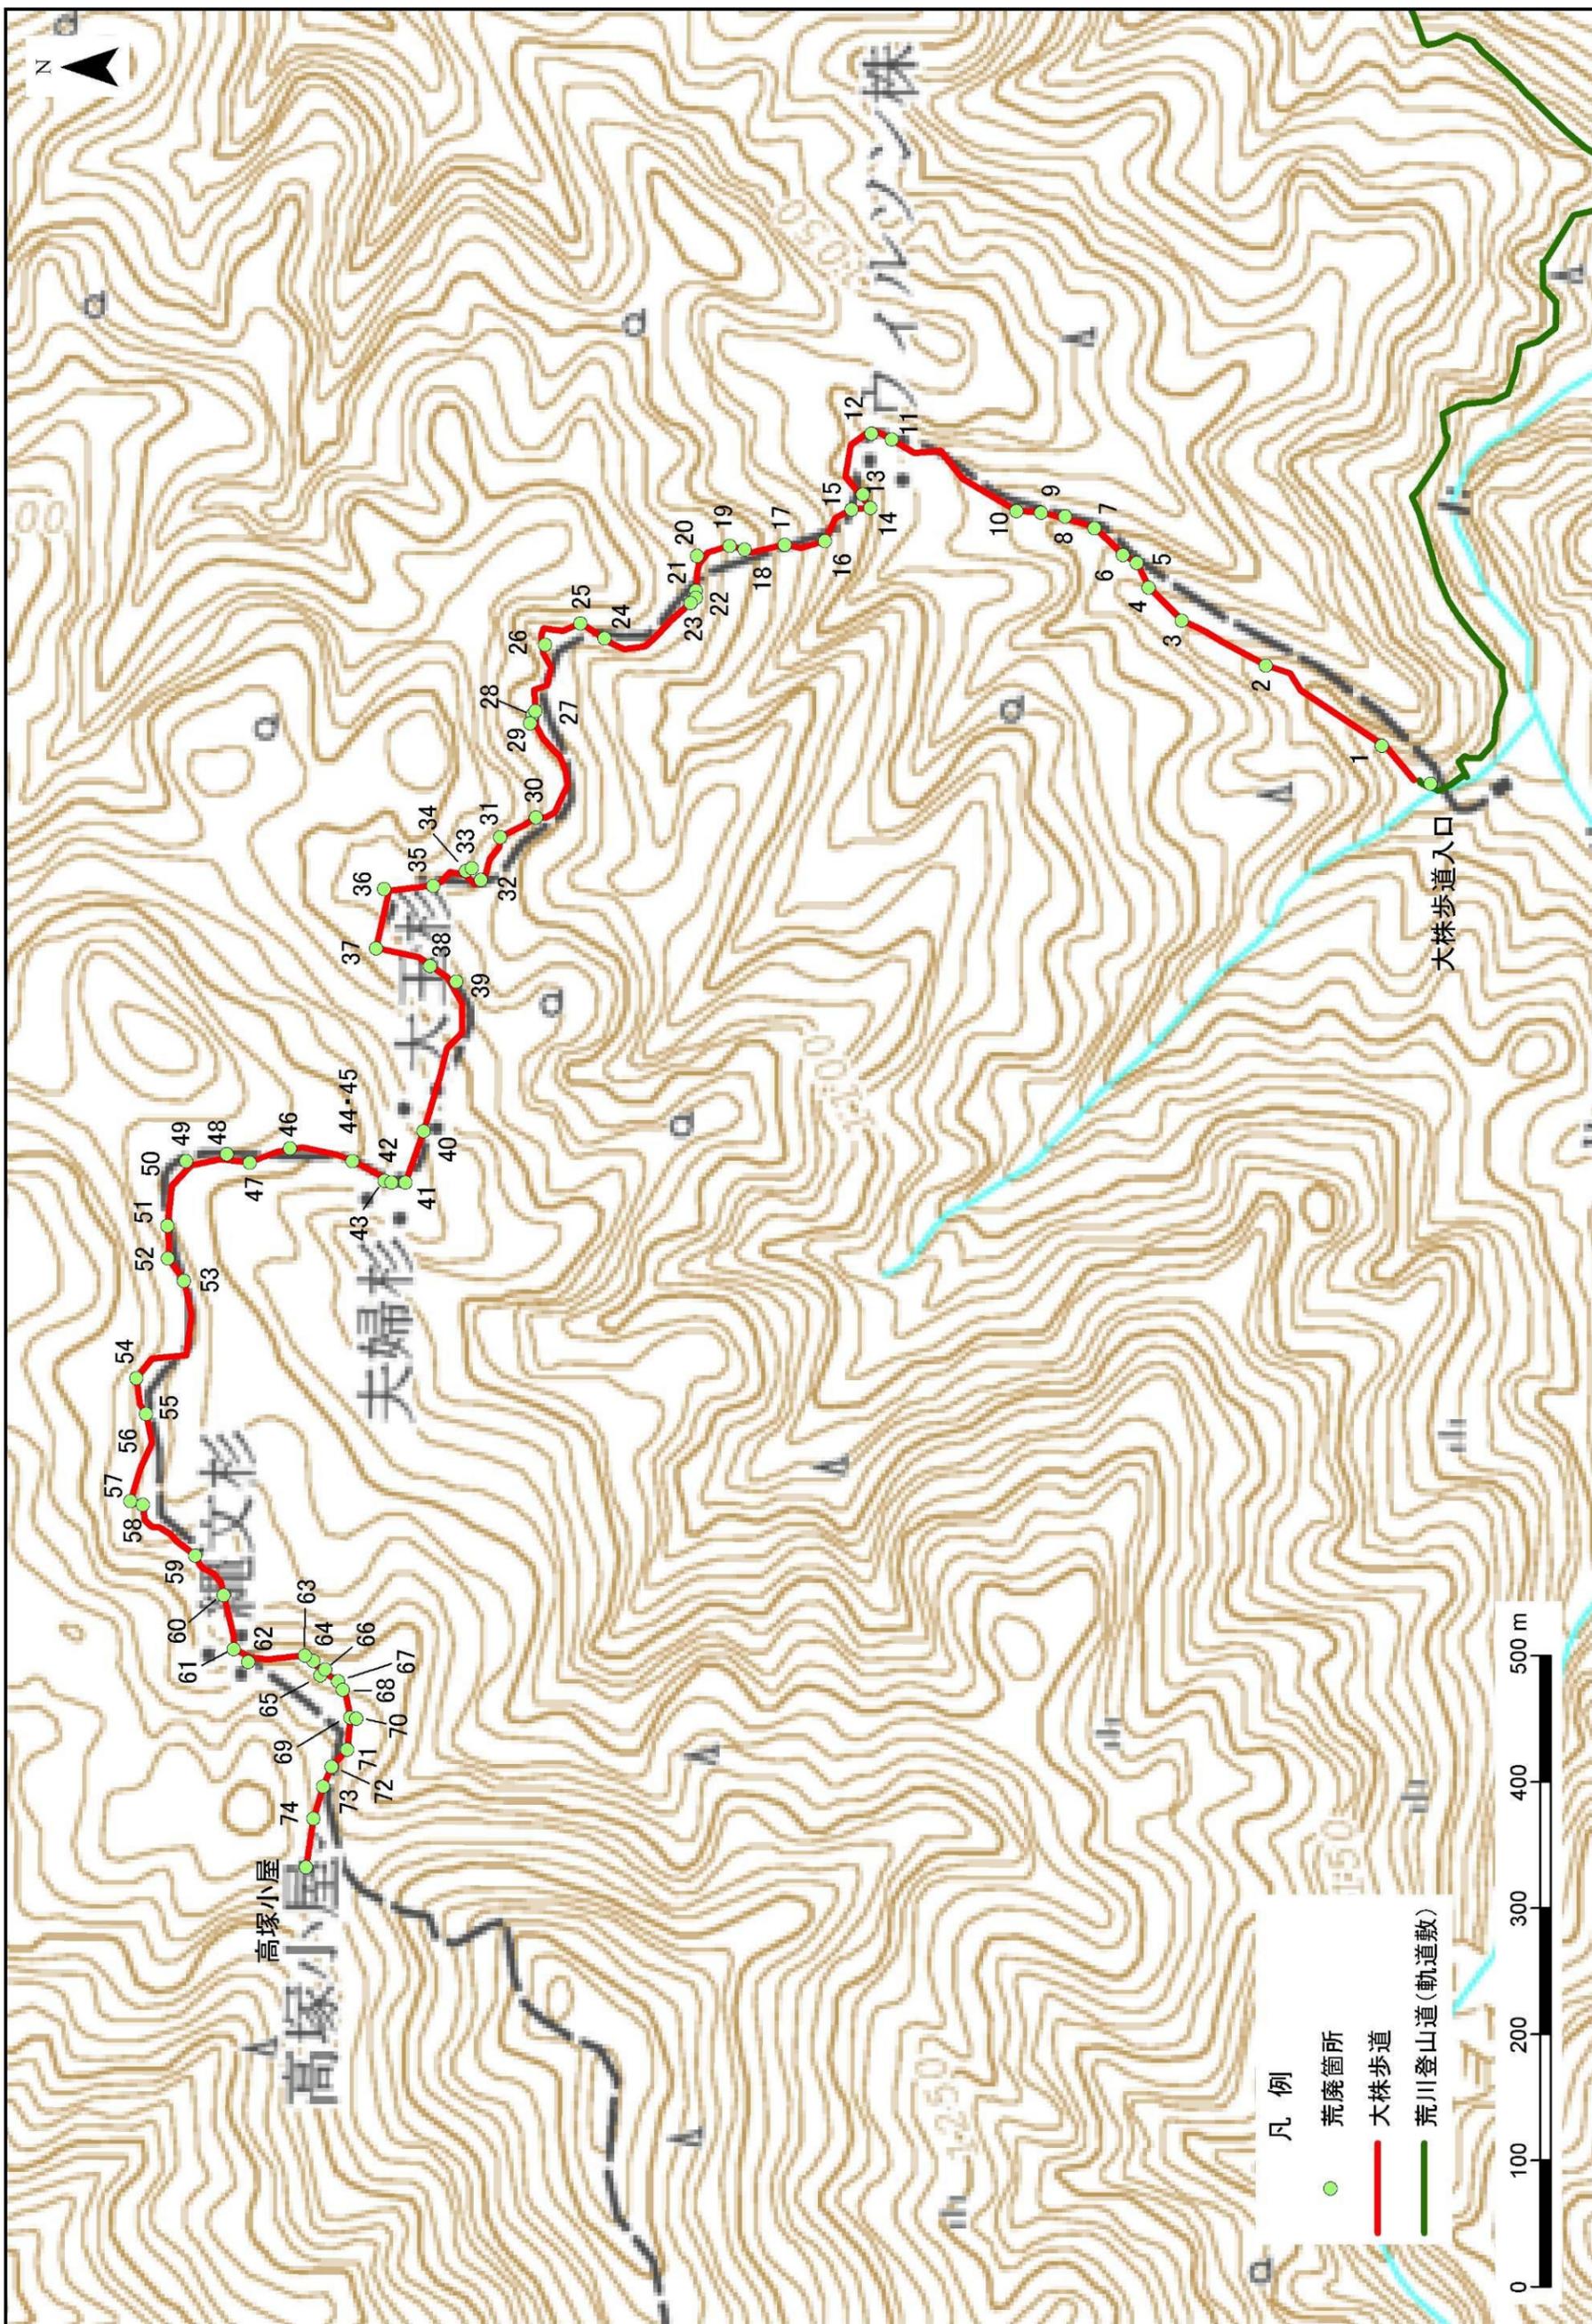
ただし、この対策は、大株歩道の全ての箇所を対象としたものではなく、登山道の路床における根系の踏み固め等は相変わらず進んでいるのが実態である。また、その後も新たな荒廃地が発生し続け、さらに以前は荒廃の程度が少なかった大株歩道入口（軌道式終点）から大王杉下の水場区間における荒廃も著しくなりつつある。

大株歩道（入口〔軌道式終点〕～ウイルソン株～大王杉下の水場～高塚小屋）の荒廃74箇所。
