### 第3章 金属スクラップの火災

#### 3.1 火災発生状況

### 3.1.3 火災原因の事例解析

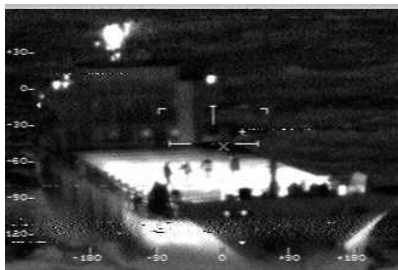
図 3.1.14 S号火災の状況  
(赤外線写真)

カンボジア船籍の貨物船S号（1,195トン）が、尼崎港にて金属スクラップ753トンを積載、出港後約30時間経過した時点（門司沖航行中）で、船倉内前方から白煙を生じ出火したもので、船倉への海水注入及び船体冷却により消火した事例である。

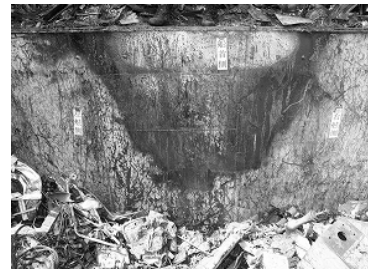
消火後、船倉内前方に積載された金属スクラップをクレーン車等により除去したところ、船倉前面に変色が認められ（図3.1.16）<sup>2</sup>、比較的深い位置からの出火と推測されたが、発火源と思われる物件は確認できなかった。積荷の金属スクラップ中には、バッテリー、パソコン類、家電類、電線類、灯油タンク、プラスチック類が含まれていた（図3.1.17～3.1.19）。

図 3.1.16 船倉の変色状況

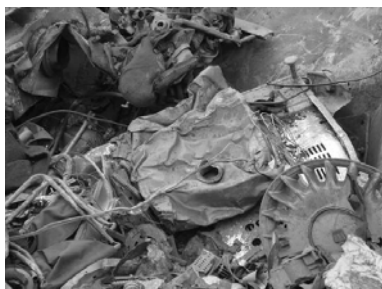
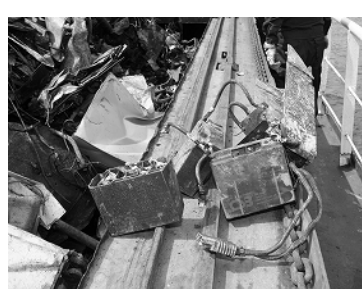
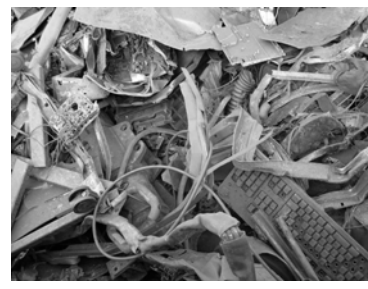
図 3.1.17 灯油タンク

図 3.1.18 バッテリー

図 3.1.19 パソコン類

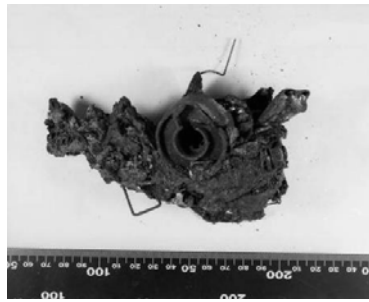
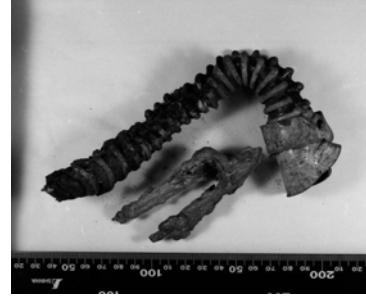
船倉前面変色部に付着した樹脂様のもの（試料1）、焼損の激しい物件（試料2）及び積荷に混在していた樹脂製ホース（試料3）を参考試料として採取した（図3.1.20～3.1.22）。

図 3.1.21 焼損物件  
(試料 2)

図 3.1.22 ホース  
(試料 3)

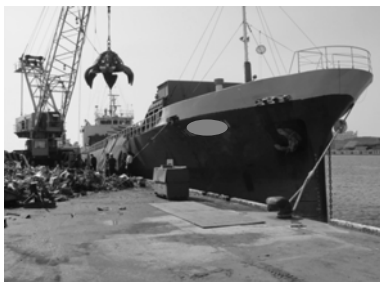
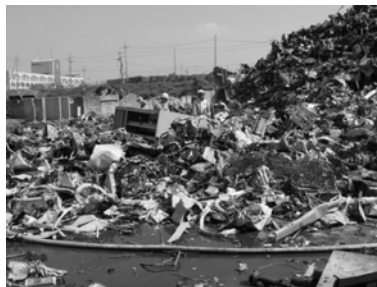
カンボジア船籍の貨物船 S.X 号（1,215 トン）が、大阪港内の岸壁に着岸し、金属スクラップ約 100 トンを積み込んだ時点で出火したもので、クレーンによりスクラップを岸壁上に陸揚げして消火した事例である。

図 3.1.23 S.X 号

図 3.1.24 消火後の状況

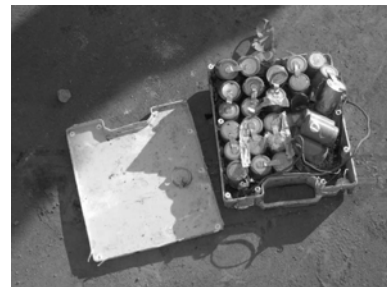
消火後にヤードに保管されていた金属スクラップを調査したが、発火源と思われる物件は確認できなかった。積荷の金属スクラップには、バッテリー、コード類、樹脂類が含まれていた（図 3.1.25）。

図 3.1.25 バッテリー

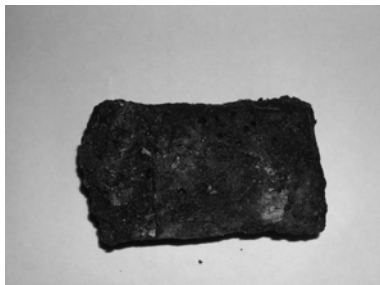
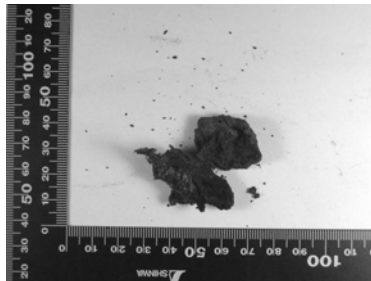
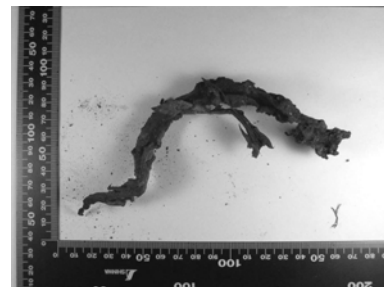
焼損の激しかったコンデンサー様のもの（試料 4）、樹脂様のもの（試料 5）、電線被覆（試料 6）を参考試料として採取した（図 3.1.26～3.1.28）。

図 3.1.26 コンデンサー様のもの（試料 4）

図 3.1.27 樹脂様のもの（試料 5）

図 3.1.28 電線被覆（試料 6）

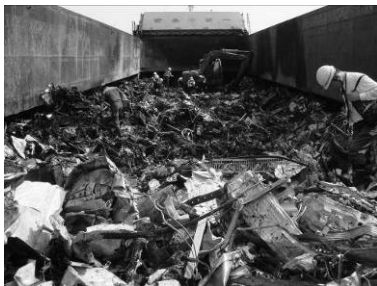
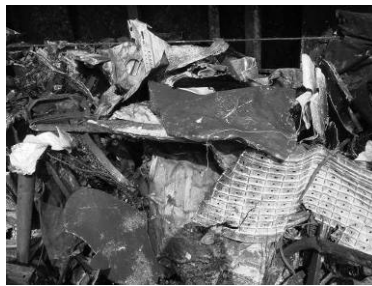
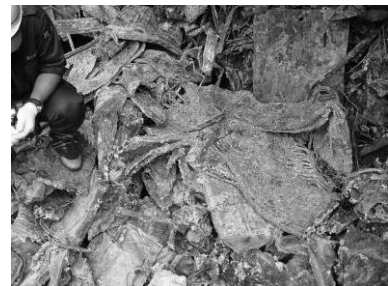
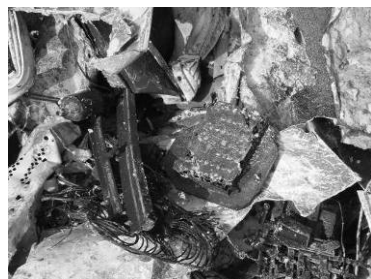
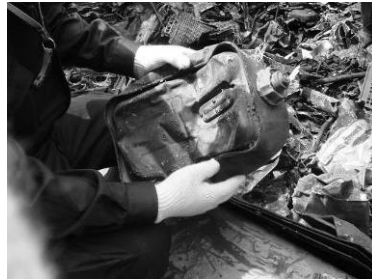
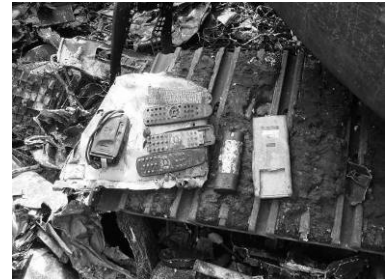
消火後に、焼損した船倉内の金属スクラップを調査したが、発火源と思われる物件は確認できなかった。積荷の金属スクラップには、プラスチック類、エアコン室外機（アルミラジエータ）、灯油タンク、電池が含まれていた（図 3.1.29～3.1.34）。

図 3.1.29 調査状況

図 3.1.30 プラスチック類

図 3.1.31 アルミラジエータ

図 3.1.32 基板類

図 3.1.33 灯油タンク

図 3.1.34 電池、リモコン類

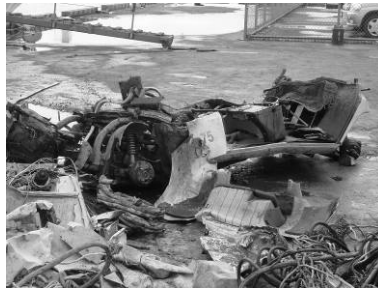
この火災は、乗組員の消火作業により短時間で鎮火された（消防、海保職員の現場到着時にはすでに鎮火済みであった）ことから、ほとんど延焼がなく、発煙は廃ゴルフカート（屋根、シート、エンジン、燃料タンクを取り外した車体下部）からであったことがほぼ特定された。（図 3.1.35、3.1.36）<sup>1</sup>

図 3.1.36 廃ゴルフカート  
(鎮火直後)

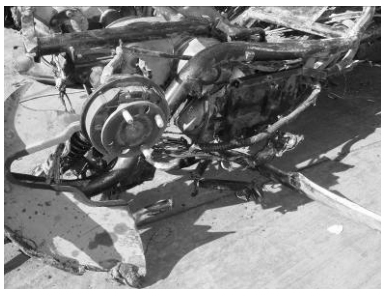
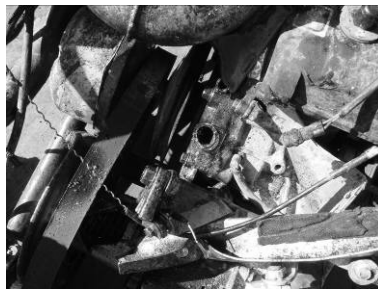
消火後、荷主のヤードに保管されていたゴルフカートを調査したところ、バッテリー架台付近のケーブル類の焼損が最も強く、それ以外の場所はほとんど燃えていなかった。このため、火災の原因はバッテリー架台付近のケーブルに何らかの要因で瞬間的に着火したことによると考えられる。また、バッテリー架台の近くにはオイルタンクがあり、蓋が開いて油が漏出していたこと

から、ケーブルには漏出した油が付着していた可能性もある（図 3.1.37～3.1.39）。なお、この油を採取して分析したところ潤滑油であった。

図 3.1.38 バッテリー架台  
付近 (焼けが強い)

図 3.1.39 オイルタンク

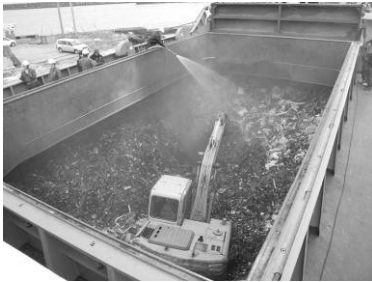
図 3.1.40 消火状況

中国船籍の貨物船（1,590 トン）が、港内の岸壁に着岸中に出火した事例である。火災発生の前日に船倉に積み込んだ金属スクラップ約 600 トンの上に重機を乗せ、スクラップを均す作業をしていたところ、重機が通ったところから発煙したもので、重機等により一部スクラップを岸壁上に陸揚げしながら放水消火した（図 3.1.40）<sup>3</sup>。

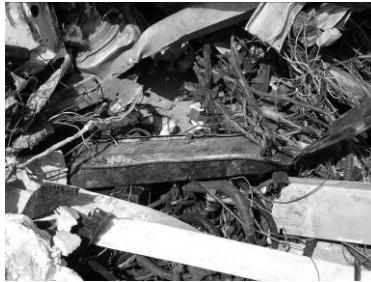
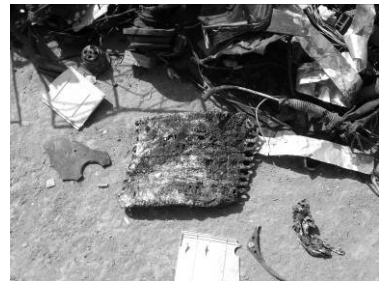
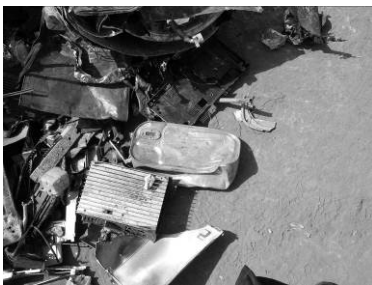
消火後に、焼損したスクラップを調査したところ、配電盤や電線類が多く含まれ、家電製品、樹脂類、灯油タンクも混在していた（図 3.1.41～3.1.43）。関係者から聞き取りの結果、出火元は重機の下にあった無停電電源装置（UPS）であるとして、焼損の激しい UPS と思われるものが示された（図 3.1.44）。この UPS 付近には鉛バッテリーを確認できなかったが、スクラップの中には他にも UPS の混在が確認され、鉛バッテリーが付属していた（図 3.1.45）。また、消火の際に燃えているスクラップを重機で移動していることから、示された UPS は消火中に鉛バッテリーが外れたものである可能性が高く、この火災の原因は重機によりスクラップを圧したために混在していた UPS の鉛バッテリーが短絡して火花を発生し、周囲の可燃物に引火したものと考えられる。

図 3.1.41 スクラップの状況

図 3.1.42 エアコン用  
ラジエータ

図 3.1.43 灯油タンク

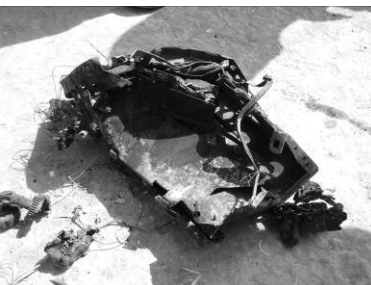
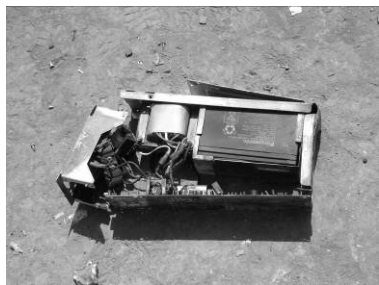
図 3.1.44 出火元と  
された UPS

図 3.1.45 混在していた UPS  
(バッテリー有)

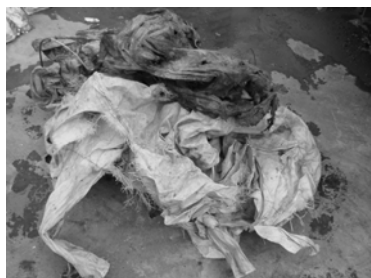
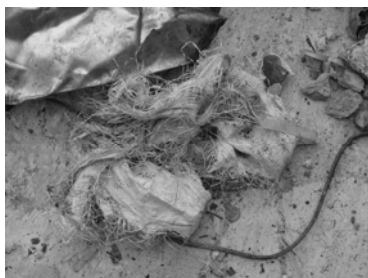
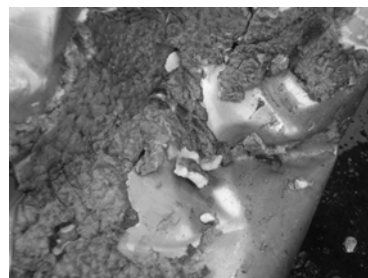
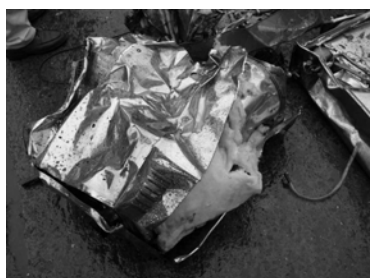
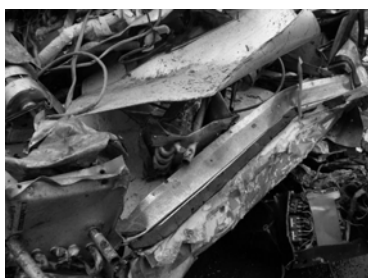
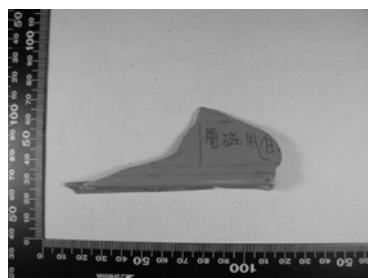
第2章の品目調査において、金属スクラップ中に混在していた物件のうち、外観から可燃物と推測される物件9点（試料A～I）（図3.1.58～3.1.66）を採取し、それぞれの成分を分析した（表3.1.7）。

この結果、試料 D（ロックウール）を除き、いずれも高分子有機化合物であり、金属スクラップ中には多種にわたる可燃性物質が混在していることが確認された。

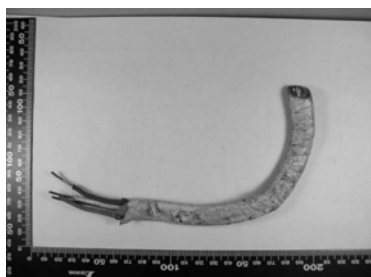
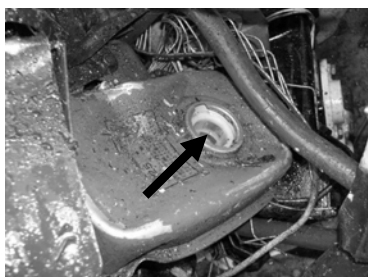
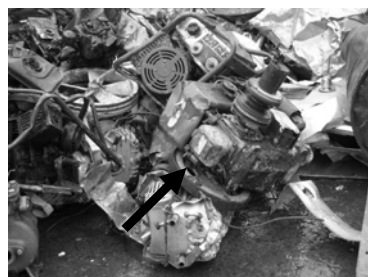
図 3.1.64 電線被覆  
（試料 G）

図 3.1.65 発電機給油口  
フィルター（試料 H）

図 3.1.66 発電機オイル  
フィルター（試料 I）

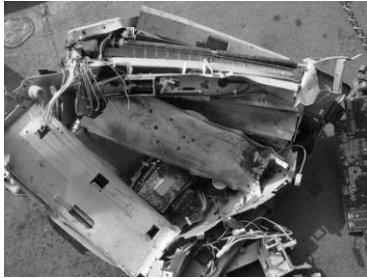
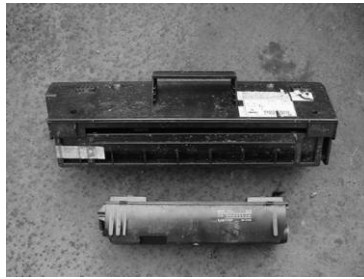
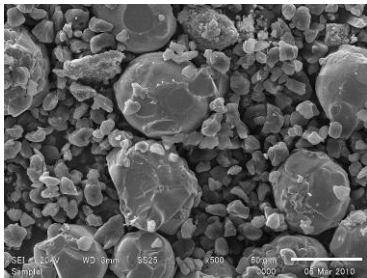
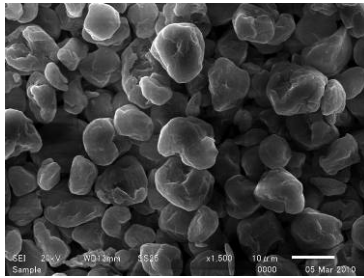
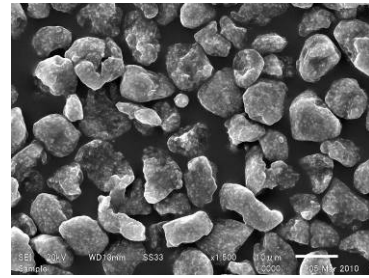
第 2 章の品目調査において、金属スクラップ中に混在していた古い FAX にはトナーと思われる黒い粉が付着していた。また、プリンタ用のトナーカートリッジも混在していたことから、これらの粉を採取し、電子顕微鏡により外観観察を行った（図 3.1.71～3.1.75）。

図 3.1.71 古い FAX

図 3.1.72 トナーカートリッジ

図 3.1.73 電子顕微鏡写真  
(古い FAX に付着のトナー)  
(倍率：500 倍)

図 3.1.74 電子顕微鏡写真  
(エプソン製のトナー)  
(倍率：1500 倍)

図 3.1.75 電子顕微鏡写真  
(中国製のトナー)  
(倍率：1500 倍)

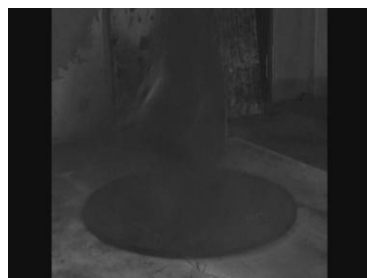
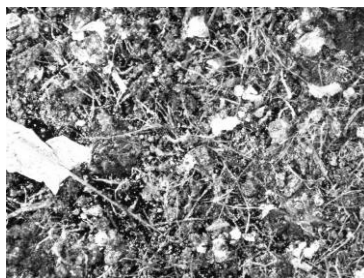
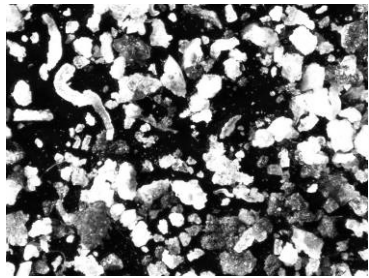
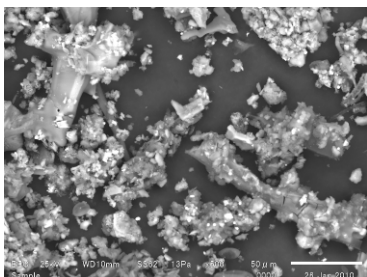
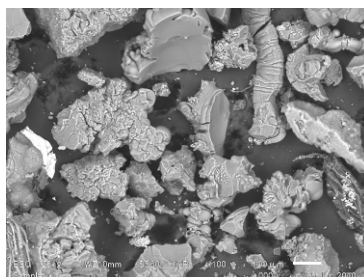
また、3.2.3 で行った落下実験において、エアコン用ラジエータを落下させた時に生じた塵（2 回分）を採取し、電子顕微鏡観察を行った（図 3.1.76～3.1.80）。

図 3.1.76 ラジエータ落下  
による塵の発生状況

図 3.1.77 塵の拡大写真 1  
(倍率：20 倍)

図 3.1.78 塵の拡大写真 2  
(倍率：20 倍)

図 3.1.79 電子顕微鏡写真  
(塵 1、倍率：500 倍)

図 3.1.80 電子顕微鏡写真  
(塵 2、倍率：100 倍)

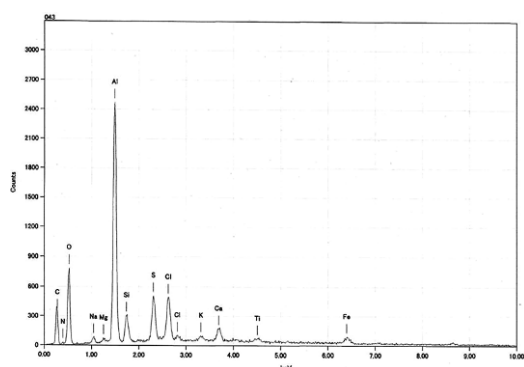
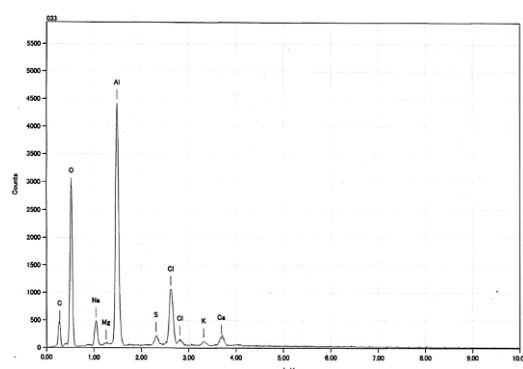
図 3.1.81 塵 1 の特性 X 線スペクトル

図 3.1.82 塵 2 の特性 X 線スペクトル

塵 1、塵 2 の特性 X 線スペクトルでは、いずれも酸素(O)とアルミニウム(Al)の検出強度が高いことから、ラジエータの素材であるアルミニウムが主に酸化アルミニウムの形となってラジエータ表面に付着していたことが推測される。また、これ以外にも多種の元素が検出されており、拡大写真からも雑多な塵状のものが観察されたことから、金属スクラップの荷役現場では様々な成分の粉塵が発生していると考えられる。

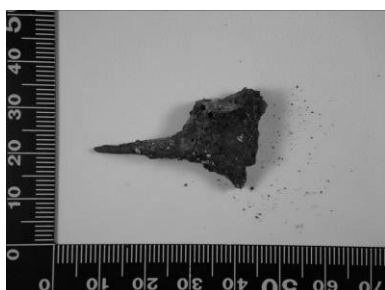
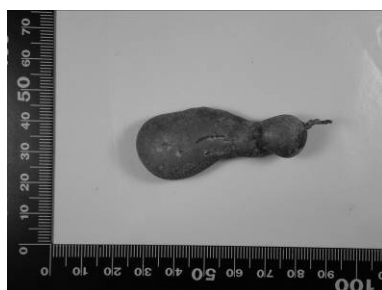
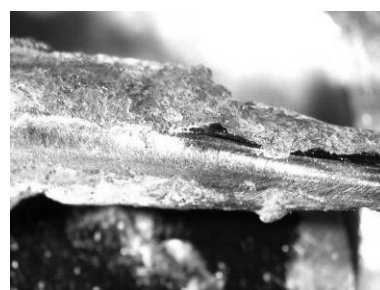
前項の現地調査事例⑦において採取した、つらら状の部分（参考試料 A（図 3.1.83、3.1.85））及び溶けた金属片（参考試料 B（図 3.1.85））の表面を研磨したところ、いずれも光沢のある金属であったので、これらについて電子顕微鏡観察及び元素分析を行った。

図 3.1.83 船底穴の辺縁部  
つらら状の部分 (A)

図 3.1.84 溶けた金属片(B)

図 3.1.85 A の研磨状況  
(×8)

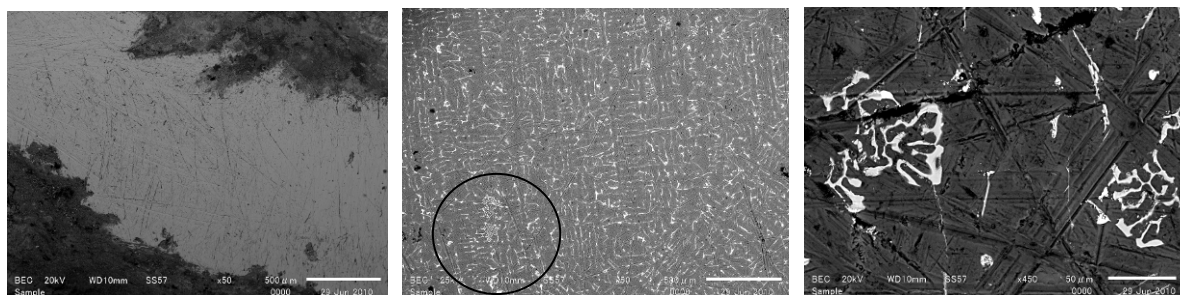
図 3.1.86 参考試料 A、B の電子顕微鏡写真 (組成像)

電子顕微鏡により反射電子像（原子番号が大きいほど明るい像が観察される：組成像）を観察した結果、参考試料 A は比較的均一なコントラストであり（図 3.1.86(a)）、参考試料 B は明るい部分と暗い部分が格子柄のようになっていた（図 3.1.86(b)）。また、B の一部には複雑な文様のようにになっている部分もあった（図 3.1.86(b)円内、3.1.86(c)）。

(a) 参考試料 A (×50)

(b) 参考試料 B (×50)

(c) 参考試料 B (×450)

元素分析の結果、参考試料 A は鉄を主体としており、船倉底の鉄板が溶解したものと推測された。参考試料 B は、格子柄の部分のうち暗い部分はアルミニウムを主体とし、明るい部分は銅を主体としていた。また、文様のような部分は、暗い部分はアルミニウムを主体とし、明るい部分は鉄及びクロムを主体としていた。このことから、参考試料 B はアルミニウムが鉄や銅と溶け合った後に固まったものと推測された。

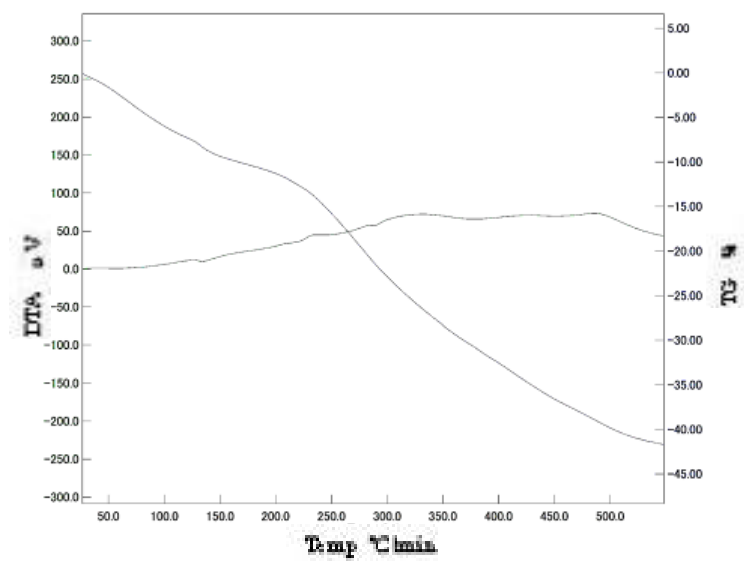
図 3.1.87 塵の TG/DTA の一例

H21 年度に行った落下実験において、エアコン用ラジエータを落下させた時に生じた塵について、示差熱/熱重量同時測定 (TG-DTA) を行った結果の例を図 3.1.87 に示す。

TG/DTA 曲線から、急激な吸熱、発熱は見られないものの、昇温に従って 40%以上の重量減少が見られたことから、エアコン用ラジエータに付着した塵は金属だけではなく有機物を含んでいることがわかった。このため、火災が発生した場合、ラジエータに付着した塵が燃焼することによってラジエータ自体が高温になり延焼の要因となりうると考えられる。

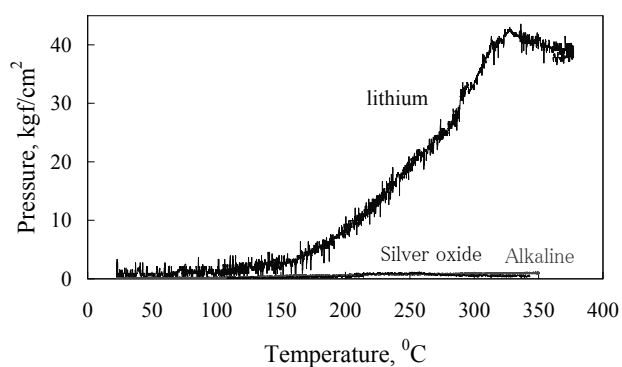
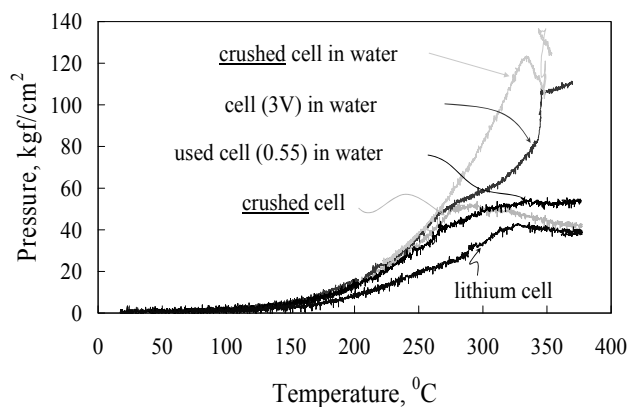
## (3) 熱分析、熱量測定

図 3.2.2 リチウム電池、酸化銀電池及びアルカリ電池(いずれも新品)の MCPVT 結果

図 3.2.3 リチウム電池の MCPVT 結果(水等の存在の影響、電池破損時の危険性の確認)

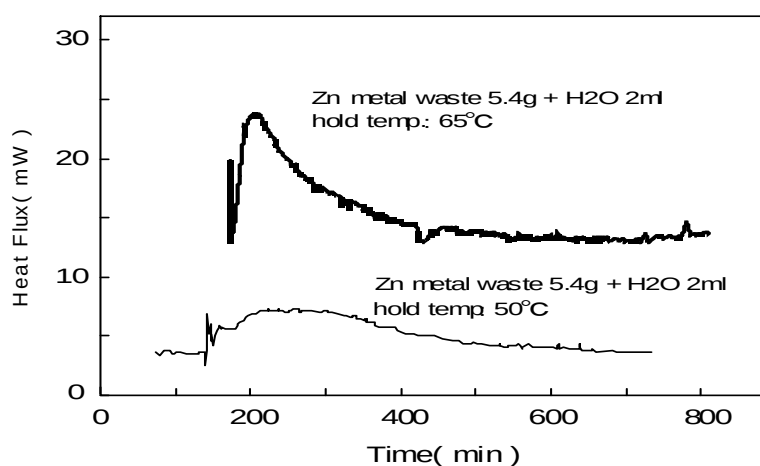
図 3.2.5 Super CRC による結果（スクラップ金属＋水）

Super CRC（高感度熱量計、混合試験用）を使って、横浜市から提供された試料を実験したところ、高い発熱特性を確認した（図 3.2.5）。同試料中には高濃度の亜鉛の存在が確認されている。従って、コンテナ内の金属スクラップ中の亜鉛が水と反応して発熱、また、実験的にも水素を発生することを確認した。したがって、横浜市での爆発事故は、発生した水素の爆発によって起こった可能性が高いことを確認した（消防研究所回答, 2006）。

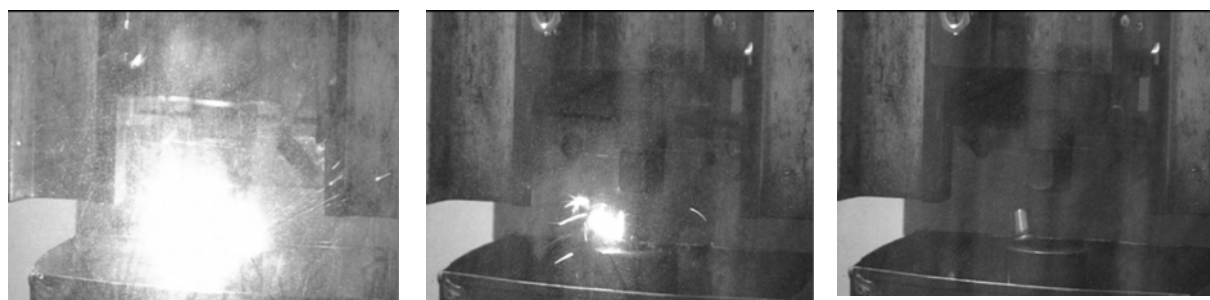
図 3.2.7 は落つい感度試験の様子である。リチウム電池（使用済みも含めて）では、高さ 60～80cm で爆発的な状況になることがわかった。同様の試験を酸化銀電池、アルカリ電池でも行ったが、このような爆発は見られなかった（表 3.2.4）。

(a) リチウム電池（新品）      (b) リチウム電池（使用済み）      (c) アルカリ電池、酸化銀電池  
(いずれも新品)

図 3.2.7 リチウム電池の落つい感度試験の様子（高さ＝80cm）

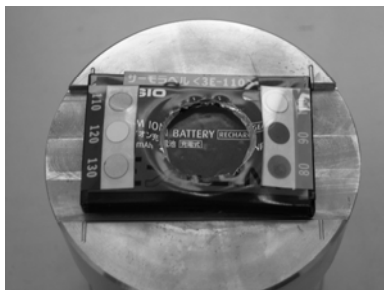
図 3.2.8 示熱テープを貼ったリチウムイオン電池の落つい感度試験結果

2009 年度は、市販のリチウムイオン電池に対して、同様の方法で落つい感度試験 (落つい高さ ; 1m、(財) 総合安全工学研究所・川越実験室) を行った。リチウム電池とは異なり、爆発的な状態にはならなかったが、電池自体が高温になった。そこで、電池表面に示熱テープを貼って温度上昇の様子を調べた (図 3.2.8)。カシオ NP-20 (3.7V, 中国製) を試料とした。試験後数分して最高 90℃ 程度にまで達した。このことから、条件によっては火災に至るような温度になる場合もあり得ることがわかった。

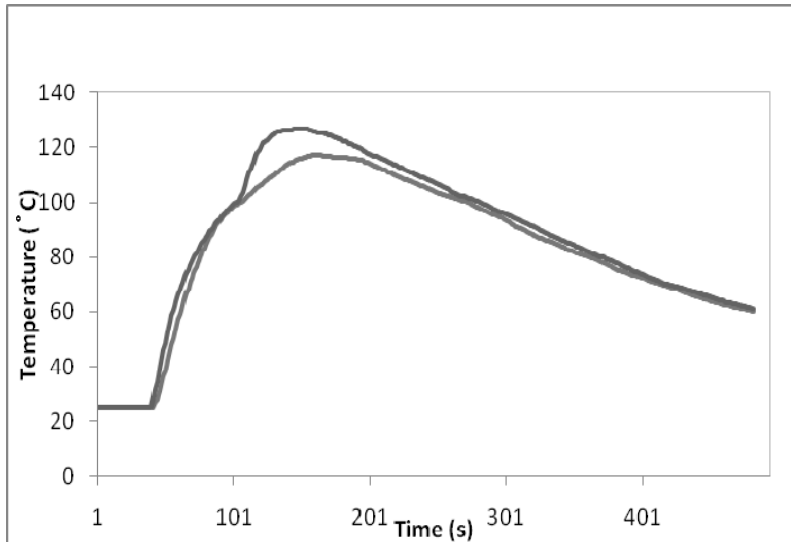
図 3.2.9 リチウムイオン電池の表面温度の変化

実験の結果、リチウム電池で見られたような爆発は起こらなかった。しかし、徐々に温度が上がった。表面温度は、実験後約 2 分で最高約 120℃ に達した (図 3.2.9、昨年度行った示温温度紙での測定では最高 90℃ であった)。

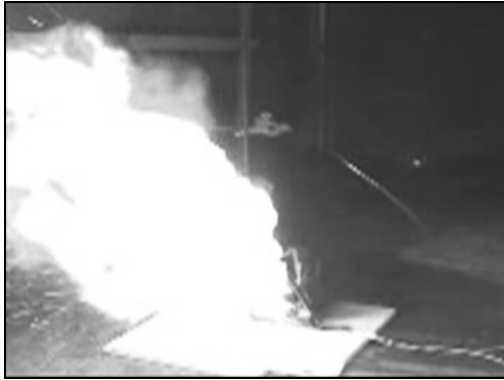
概要及び出火原因：ラジコン用のリチウムポリマー電池を充電器で充電中、充電開始後約 1 時間で火災となったもの。充電器と電池の間にバランサーを入れるべきところを入れなかったこと、誤充電した可能性があることから火災になったもの（山本ら, 2010）。

図 3.2.13 名古屋市消防局での実験（誤充電開始約 1 時間後、出火し、激しい火炎を生じた、松本, 2011）

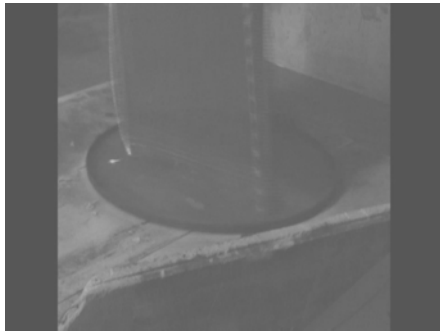
| 物品 | 高さ | 結果 |
|---|---|---|
| エアコン・ラジエーター<br>(重量;7.0 kg) | 11.03m | 火花確認 |

図 3.2.14 落下時に生じた火花（中央左に火花が見える）

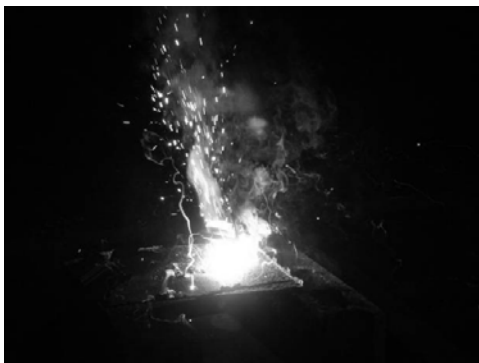
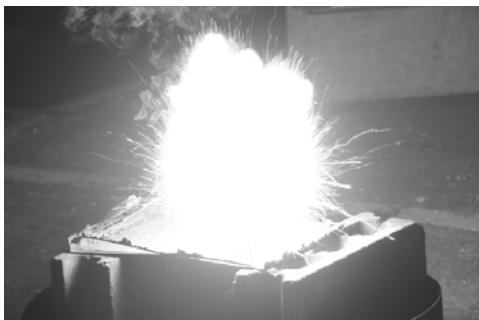
今回の実験結果を要約すると、テルミット反応は、マグネシウム以外は、積み込み作業程度の温度雰囲気では起こりにくく、アルミニウムと酸化鉄ではテルミット反応を起こすためには 1,000℃を超える高温雰囲気であることが必要である。

図 3.2.16 マグネシウムリボンに着火後のアルミニウム／酸化第二鉄のテルミット反応

図 3.2.17 マグネシウム／酸化第二鉄のテルミット反応

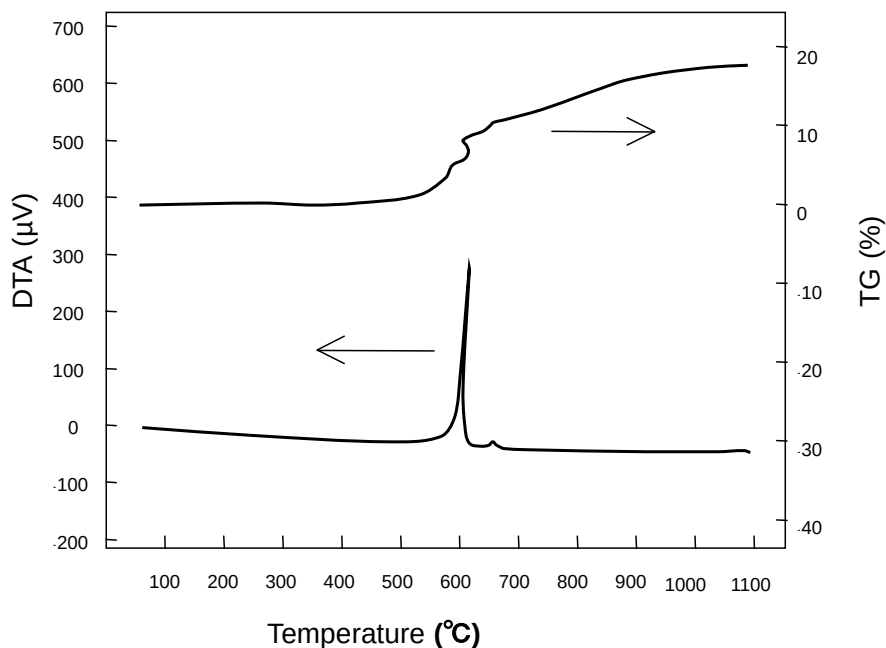
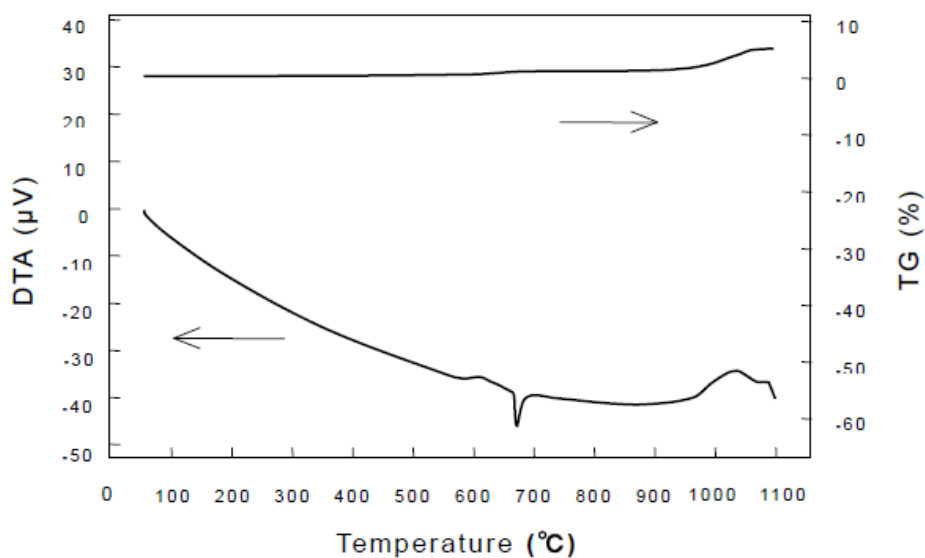
図 3.2.18 マグネシウム／酸化第二鉄及びアルミニウム／酸化第二鉄の TG-DTA 結果

TG-DTA の結果の例を図 3.2.18 に示す。マグネシウム／酸化第二鉄の場合には、ピーク温度約 600℃のシャープな発熱が見られた。これは、テルミット反応に伴う発熱である可能性がある。この時、穏やかな重量増加が見られた。これは、マグネシウムと空気中の酸素との化合によるものと考えられる。

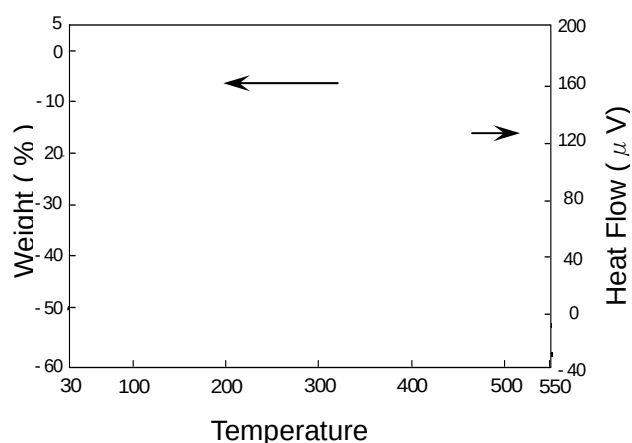
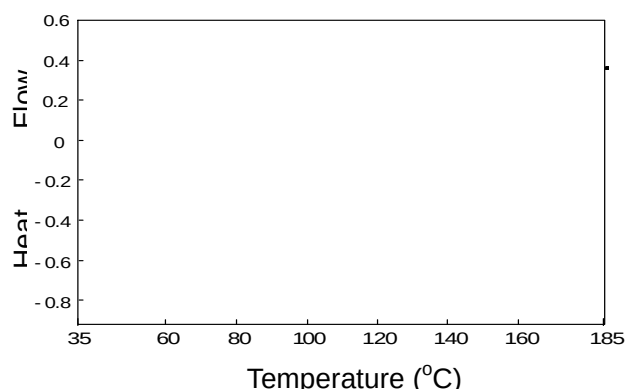
図 3.2.20 トナーの熱分析結果

図 3.2.20 (a), (b)にトナーC の TG-DTA, DSC の結果の一例を示す。使用したのは、(株)リガク製 DSC 8230 及び TG-DTA 8120 である。昇温速度は、10 K/min とした。69°C付近にトナー粉表面に塗布されたワックスの融解に伴う、吸熱が見られ、また、185°Cまででほとんど発熱は見られない。この間、酸化による重量増加は見られない。350°C付近から発火に伴う急激な発熱と重量減少が見られた。また、発火後も約 40%の重量が残っており、トナー粉には、金属分、無機物質が多く含まれていることがわかる。従って、室温で一般的な貯蔵を行っている場合には、蓄熱発火は起こりにくいと考えられる。また、ワックスで表面が覆われており、水が存在した場合でも発熱発火の可能性は小さいと考えられる。

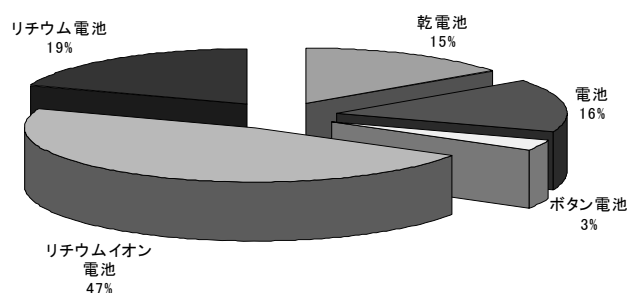
図 3.3.1 電池による発火、発熱事故：166 件（1997－2008 年 1 月）

大きな事例以外は 1996 年以降のものを収集した。電池事故の総件数は 493 件であったが、約半数は液漏れで、火災や発熱の事例は 211 件であった。発熱、発火はリチウム電池、リチウムイオン電池、ニッケル水素電池、アルカリ乾電池、鉛蓄電池などで発生していた。電池別の事故の発生比率を図 3.3.1 に示す。また、事故の発生した機器は電池を使用する様々な製品であった。

なお、図 3.3.1 で電池と記載されているものは電池の種類の不明な事例が大部分であったが、2 件の鉛蓄電池による火災も含まれる。この 2 件の火災は劣化による液漏れ、が引き金となっていた。

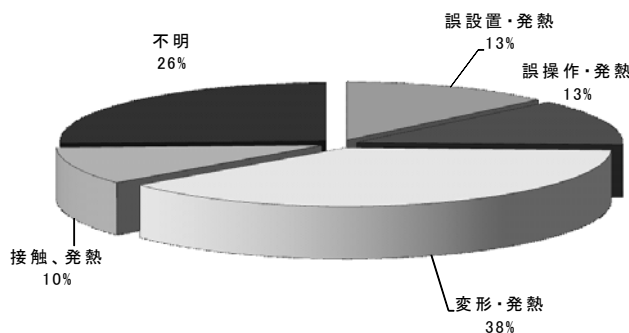
図 3.3.2 電池事故の発生原因

事故原因の比率を図 3.3.2 に示すが、事故は充電中の過充電が最も多く、電池の設置ミス（短絡）による過電流、破碎工程での中の発熱・発火、液漏れにともなう発火も発生していた。

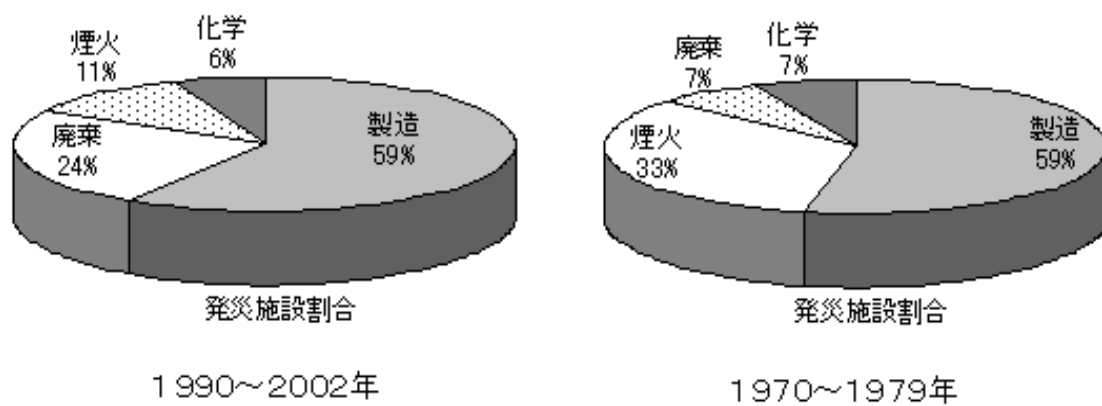
図 3.3.3 アルミニウムの発災工程の変化

金属による爆発・火災事故は増加傾向にあり、その発災した金属の種類も多様化の傾向にある。事故事例については別に示すが、アルミニウムやマグネシウムによる火災が増加している。廃棄物として排出されたものでは、破碎により粉化したこれらの金属が水と接触して発災する例が多

い。アルミニウムや鉄の破碎粉を含有するシュレッダーダストでは、飛散防止の散水や降雨のあと蓄熱する事例が多いことが知られている（図 3.3.3）。

最も事故の多い金属であるアルミニウムの発災工程を比較すると、廃棄工程での火災、爆発が増加傾向であることが明らかになった。

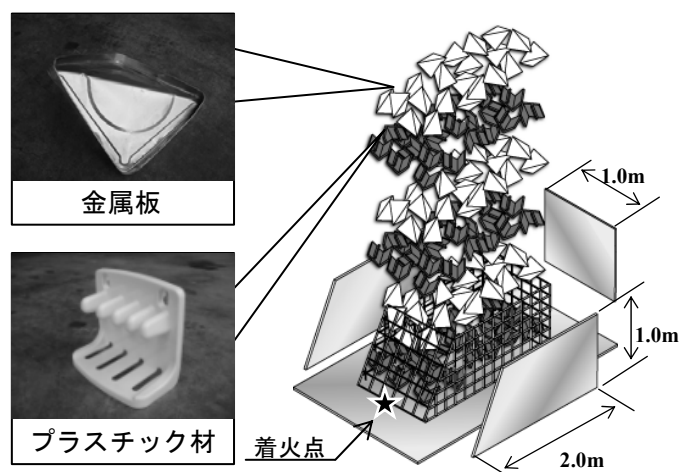
図 3.4.1 火災模型

消火に長時間を要している火災事例の多くは、可燃物表面への直接放水に必要な、堆積物を掘り起こすためのバックホウの利用が、何らかの要因により困難な状況にあった。このような状況下にある火災を、多大な泡消火剤の費用負担や環境負荷、長時間の煙害等を伴うことなく、効率的に消火できる技術の開発を目的として、①水、②泡水溶液、③CAFS（圧縮空気泡消火システム）による気水比 20 倍の泡（以下 Dry 泡）を用いて、金属スクラップ堆積物模型火災（図 3.4.1）の消火実験を行った（図 3.4.2）。

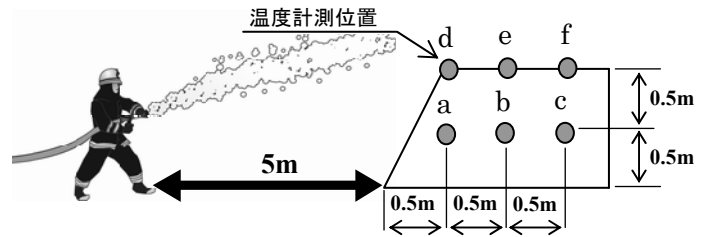
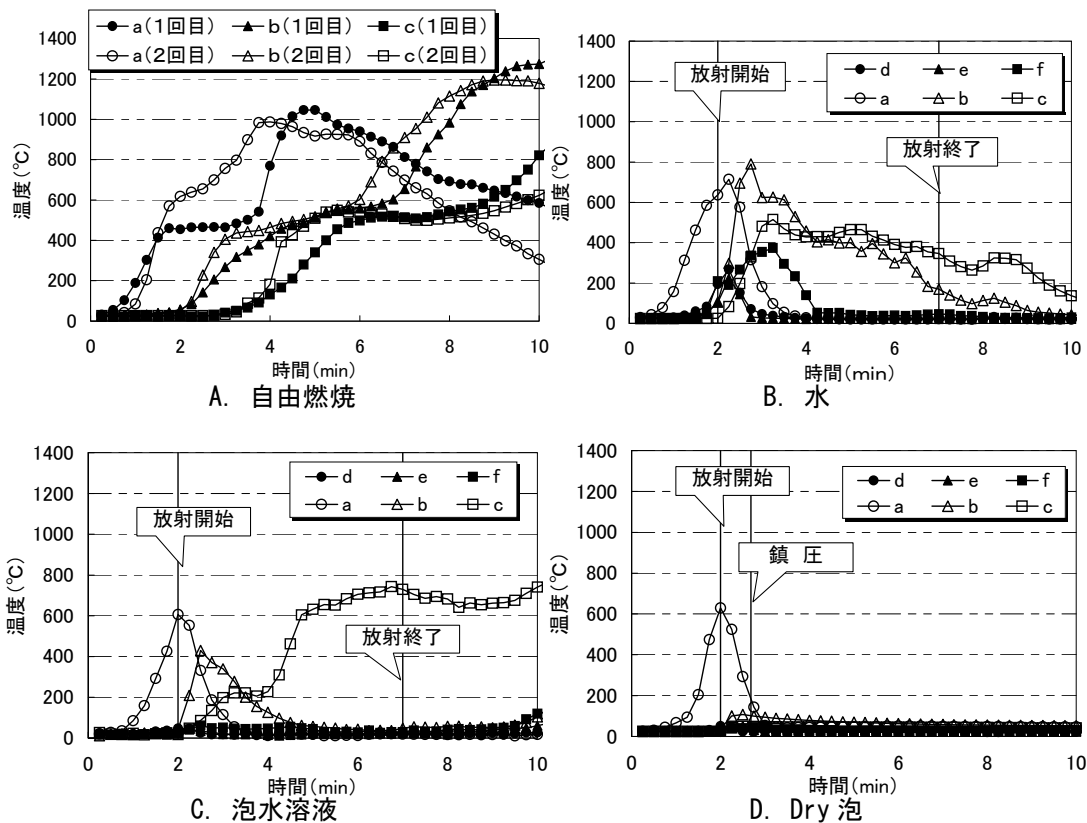
表 3.4.1 に、実験結果の概要を示す。また、図 3.4.3 と図 3.4.4 に、火災模型内部の温度計測位置と各実験における温度変化を示す。消火剤として水または泡水溶液を用いた場合、堆積物内部の火災を完全に消火することができず、放水の勢いで空気が供給され燃焼が促進される様子も確認された。一方 Dry 泡は、堆積物全体を泡が覆うことにより空気の供給を遮断し、短時間で消火に至った。散水障害のため放水による表面冷却効率が低い火災形態にあつては、消火剤が火源に到達しなくても効果を発揮する泡の封鎖効果による消火手法が有効であることが示唆された。気水比の大きい泡を生成できる合成界面活性剤泡はコンビナート火災用の泡消火剤に比べ安価であることも、利点の一つと考えられる。

ただし、金属スクラップが大規模に堆積されているような現場では、堆積物全体を泡が覆うことが困難な場合もある。Dry 泡を用いた消火技術の実用化にあたっては、今後さらに、大規模堆積物への有効な泡供給法の検討が必要である。

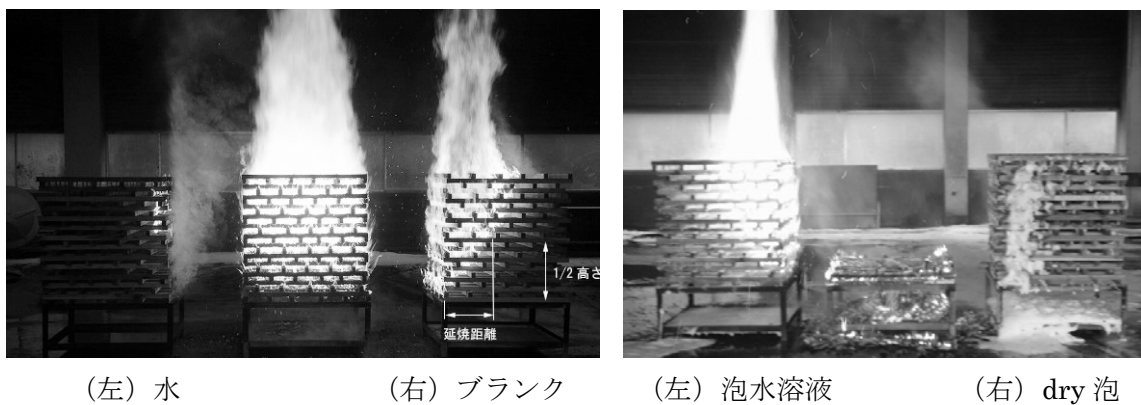
図 3.4.5 延焼阻止実験の様子

特に消火が困難な開放空間における堆積物火災の効率的な消火方法の確立を目的として、泡の延焼阻止効果を実験的に調べた(廖ら、2008)。図 3.4.5 に示すように、中央の火源クリブ(木材を井桁状に組んだ火災模型)の両側にあらかじめ水または泡をかけた延焼試験用クリブを設置し、延焼試験用クリブ内の火炎面位置の時間変化を観測した。結果を図 3.4.6 に示す。延焼速度は、何もかけないクリブ、水、泡水溶液、wet 泡、dry 泡の順に低下した。特に dry 泡をかけたクリブは、火源クリブの火勢の衰えとともに自然に鎮火し、側面の一部が焼けるのみに留まった。木材表面における泡の滞留量測定を含む一連の実験から、泡の延焼阻止効果の有効性を確認した。

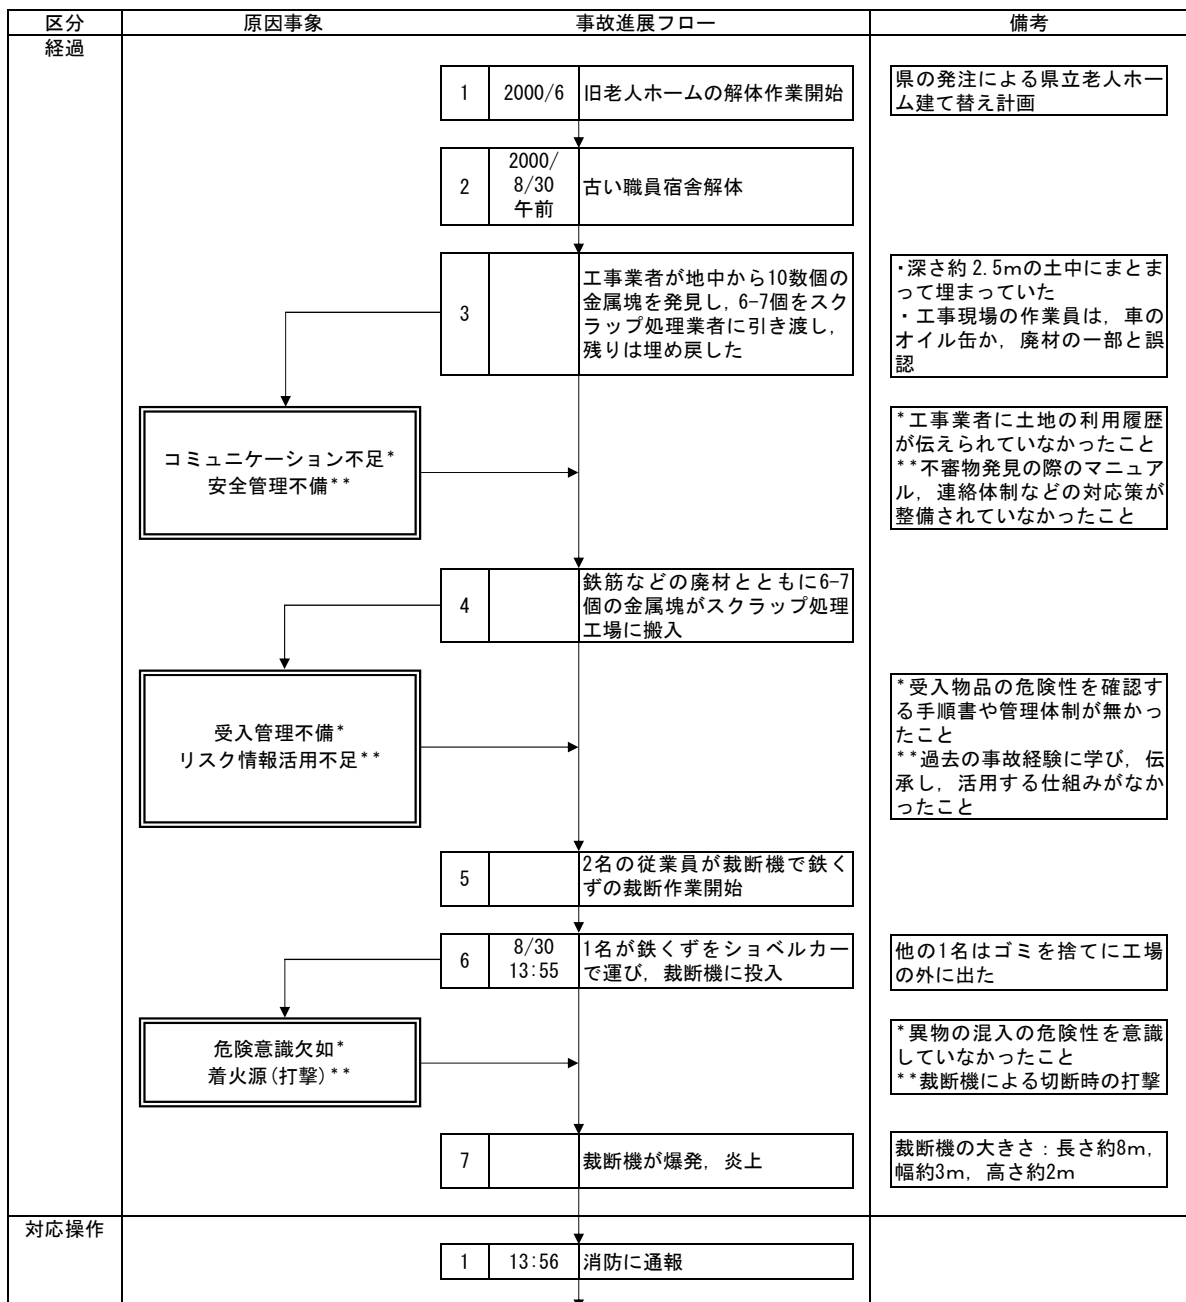
図 3.6.1-1 事故進展フロー図（例）

2000 年に神奈川県で起きた金属スクラップの廃棄時の事故事例について、PFA を実施した例を図 3.6.1 に示す。

| 事故概要 | 発生日時（曜日）発生場所 |
|---|---|
| ・事故後の調査で草むらや当該工場のスクラップ置き場の鉄くずの山から見つかった長さ約70cm、直径約40cm、重さ約100kgの円筒形の金属塊は、海上自衛隊の調べにより、旧日本海軍の対潜水艦兵器の爆雷であることが確認された。爆雷：潜水艦攻撃用の爆弾。水中に投下または発射され、一定深度に達すると爆発する。<br>・爆雷の搬出元とされた県立老人ホーム建て替え予定地は、戦争中には旧日本海軍の対潜学校実習所があり、1955年に市に売却され、1971年に県に転売された。<br>・同工業団地内の発災現場から約100メートル離れた場所で、原子力発電所用の二酸化ウランを原料とする核燃料加工工場が稼働中であったが、事務所棟の窓ガラスが約30枚割れた程度で工場に被害はなかった。<br>・当該工場は、5年前にも大砲の砲身を裁断中に爆発事故を起こしている。 | |
