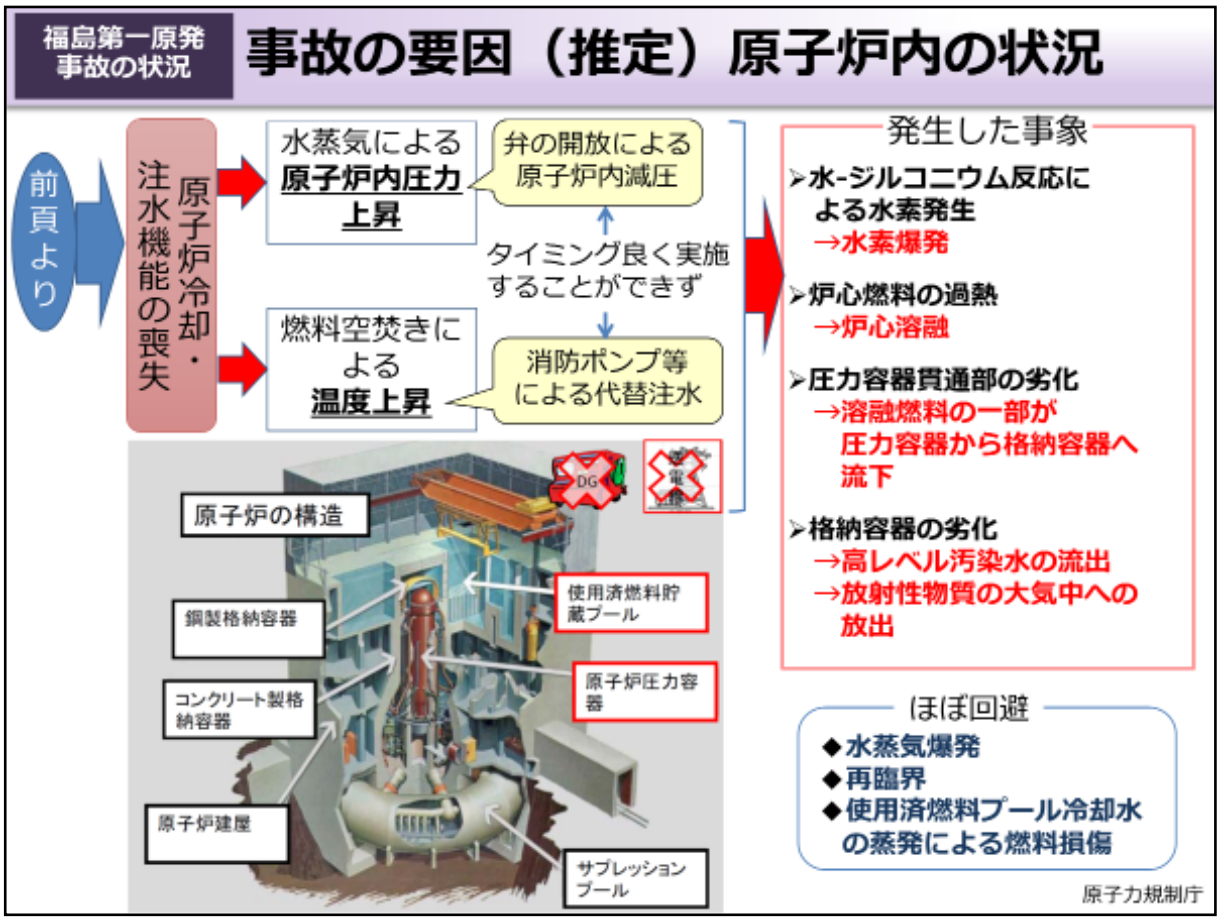
炉心への注水が停止したことによって原子炉水位が低下し、燃料が露出しました。その結果、炉心燃料が過熱し炉心溶融が始まり、圧力容器の一部が損傷したと考えられます。溶融した燃料は圧力容器から格納容器内に漏れ出すと共に、燃料体から放出されたセシウムなどの放射性物質が大量に格納容器内に放出されました。また、炉心損傷に伴う高温下において、燃料被覆管の金属（ジルコニウム）と水蒸気が反応し大量の水素が発生し、蒸気と共に圧力容器の損傷部から格納容器内に放出されました。

格納容器においては、炉心損傷の影響により高温・高圧状態になり閉じ込め機能が劣化し、格納容器の外に通じる配管貫通部等に隙間が生じました。こうした箇所から、放射性物資質は格納容器の外に放出され、環境に拡散していきました。また、核燃料表面被覆管の金属が水蒸気と反応して発生した水素は原子炉建屋に漏えい、滞留し、水素爆発が発生したものと考えられます。

また、冷却のために原子炉へ注水した水が圧力容器や格納容器から漏えいし、大量の放射性物質と共に高レベル汚染水となり、原子炉建屋地下やタービン建屋地下に滞留し、さらにその一部は海洋へ流出しました。

圧力容器の損傷や格納容器の閉じ込め機能の劣化により放射性物質を含む蒸気が漏えいしたことに加えて、格納容器ベント等によって大気中に放射性物質が放出されました。

このような高レベル汚染水の海洋への流出や放射性物質の大気中への放出により、放射性物質が環境中に放出されることになりました。
