# 千葉市内で発見された化学弾の無害化処理等について

平成24年2月25日(土)  
10:00~11:30

千葉市の事案に関する現地連絡協議会

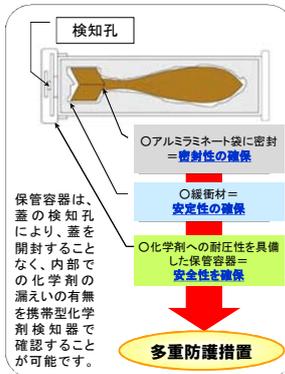
## 1-4 砲弾の保管方法

### 保管容器の役割

- ①化学剤の外部への漏えい防止
- ②砲弾の保護

保管容器を収納した段ボール箱は、入念的な措置として、ビニール袋に密閉してから火薬庫に保管。

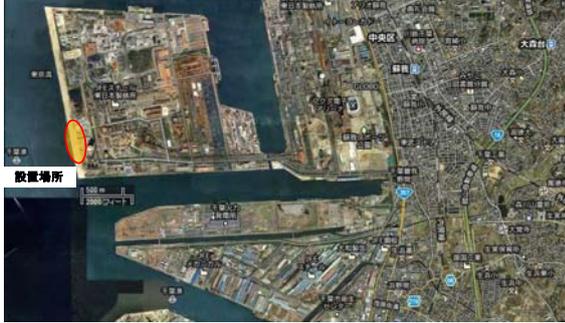
2-1 無害化処理施設の設置場所

環境省は、無害化処理施設の設置場所について、千葉県、千葉市と協議した結果、千葉市中央区川崎町の県有地とすることいたしました。

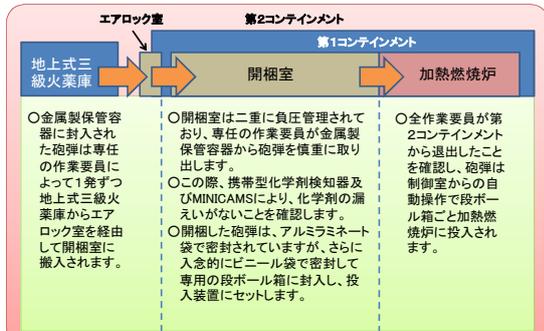
### 4-2 実処理における作業の流れ

砲弾の実処理に当たっての作業手順の概要は以下のとおりで、午前9時頃から現場作業を開始し、午後5時頃に処理終了後の場内点検整備を行っています。また、2月中旬以降の砲弾の1日あたりの処理発数は10発です。

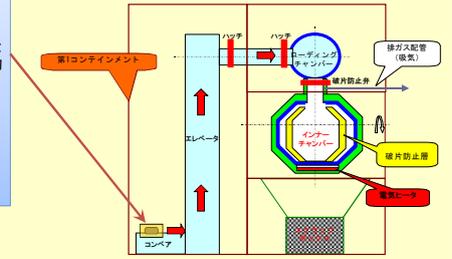
加熱燃焼炉への砲弾の投入のイメージ

アルミラミネート袋で密封された砲弾は、携帯型化学剤検知器によって化学剤の漏えいがないことを確認し、入念的にビニール袋で密封して加熱燃焼炉投入専用の段ボール箱に封入され、投入装置にセットされます。

作業員全員が第2コンテナメントから退出したことを確認し、制御室より遠隔操作で1箱ずつ、加熱燃焼炉への投入が開始されます。

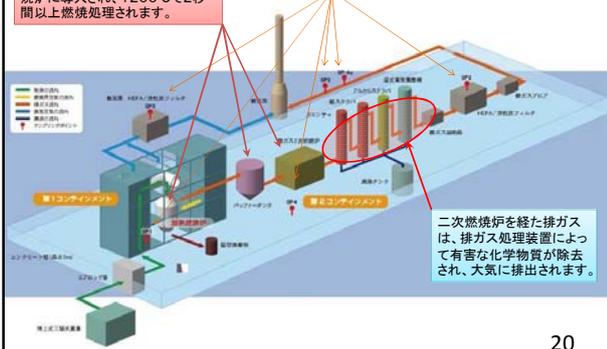
加熱焼炉内で砲弾は550℃で無害化処理され、発生する排ガスはバッファータンクを経て二次燃焼炉に導入され、1200℃で2秒間以上燃焼処理されます。

排ガス系、作業環境の要所において化学剤等のモニタリングを徹底します。
