# 冷媒管理体制構築のための実証モデル事業(平成23年度分)に関する中間報告

平成24年5月  
経済産業省

# 冷媒管理体制構築のための実証モデル事業 (平成23年度分)に関する中間報告

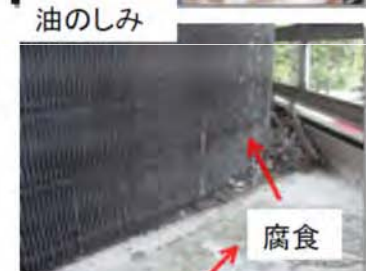
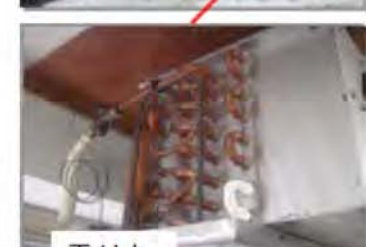
#### 1. システム漏えい点検 (目視外観点検)

- ①油漏れ ②局所的な凍結 ③著しい腐食 ④着霜
- ⑤漏れの痕跡 ⑥機器の損傷 ⑦冷媒液面低下
- ⑧溶栓の変形

点検部位には以下を含む

- ①冷媒配管、継手部 ② 空気熱交フィン部 ②バルブ類 ③シール部 ④安全装置・圧力スイッチ類、ゲージ類、センサー継手類

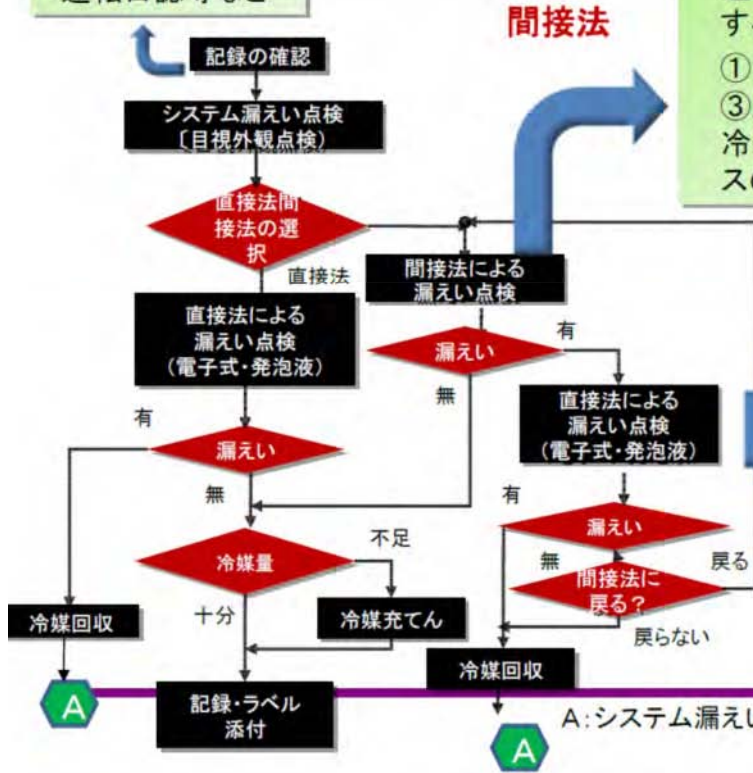
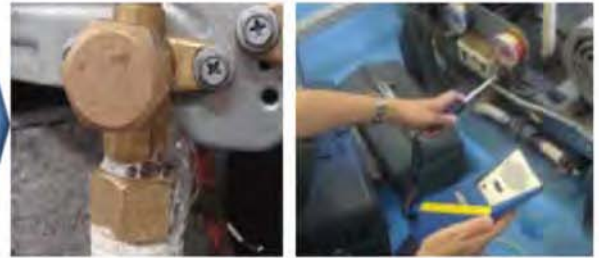
# 漏えい点検の手順：定期漏えい点検時の点検フロー

運転中の状態値から総合的に漏の有無を診断する。

- ① 高压・低压圧力 ② 吐出温度・吸入温度
- ③ 圧縮機の過熱 ④ 運転電流 ⑤ 過熱度・過冷却度
- ⑥ 冷却・暖房能力 ⑦ 液管サイトグラスの泡立ち 等

発泡液法

電子式漏えいガス検知法

A: システム漏えい試験に進む
