## 工場・事業場が汚染原因と推定される地下水汚染事例の汚染原因行為等の実態について

### 3 工場・事業場が原因と推定される地下水汚染事例の汚染原因行為等の実態

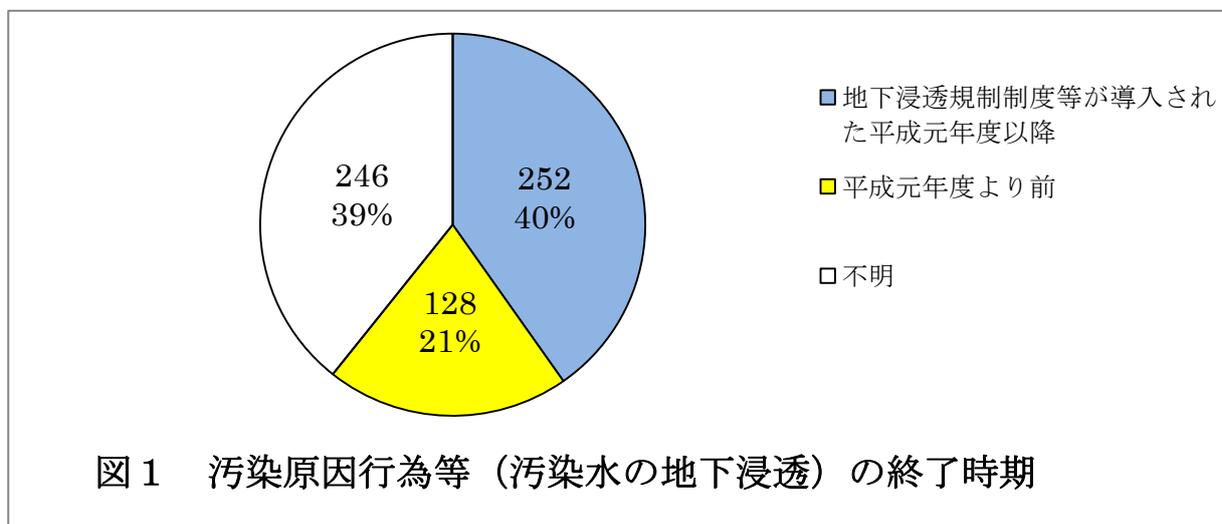
地下水汚染の原因施設等まで特定又は推定した 626 件について、汚染原因行為等（※）の終了時期を調査した結果、終了時期が平成元年度以降であるものが 252 件（40%）、平成元年度より前のものが 128 件（21%）、不明が 246 件（39%）であり、水濁法改正により地下浸透規制制度等が導入された平成元年度以降も汚染原因となった行為や事象があると認められる。

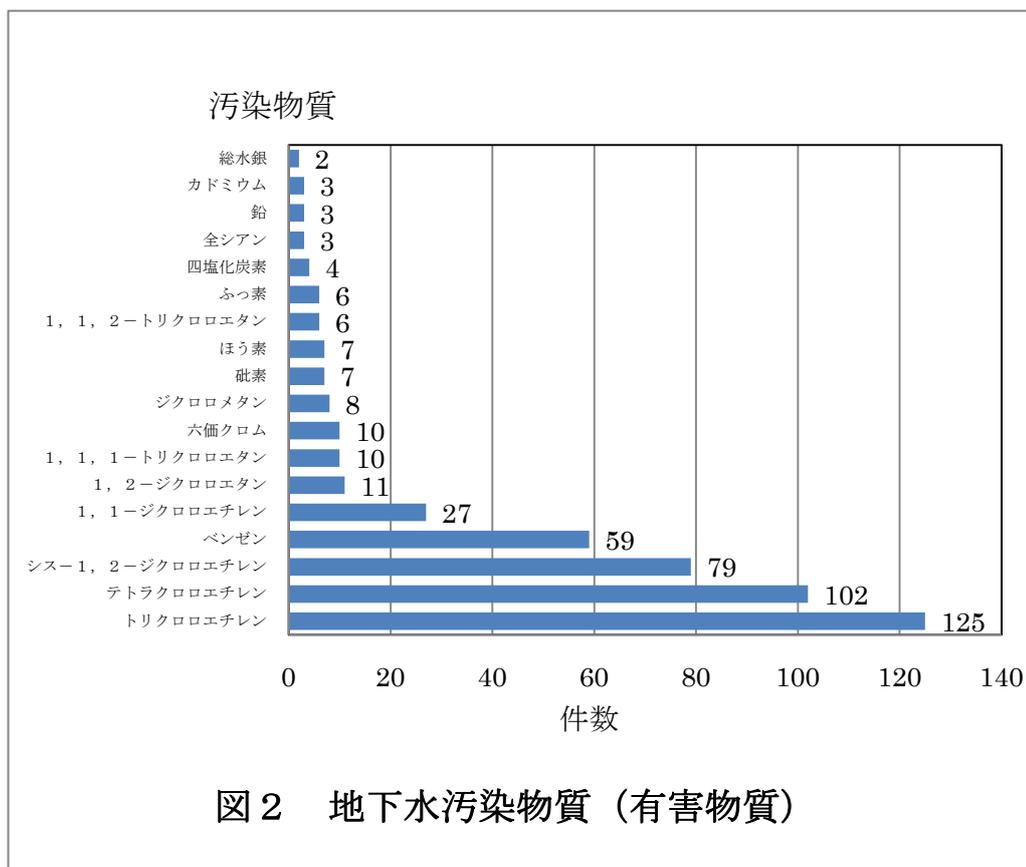
汚染原因行為等の終了時期が平成元年度以降である 252 件について、汚染物質（有害物質）毎の件数を図 2 に示す。

トリクロロエチレン、テトラクロロエチレン、シス-1, 2-ジクロロエチレン、ベンゼン等の揮発性有機化合物による地下水汚染事例が多い。また、六価クロム、砒

素等の重金属等による汚染事例も見られる。また、有害物質に併せて要監視項目（塩化ビニルモノマー、クロロホルム、トルエン、キシレン）による汚染が確認された事例がある。

※1件で複数の汚染物質による汚染がある場合があるため、合計件数は252件に一致しない。

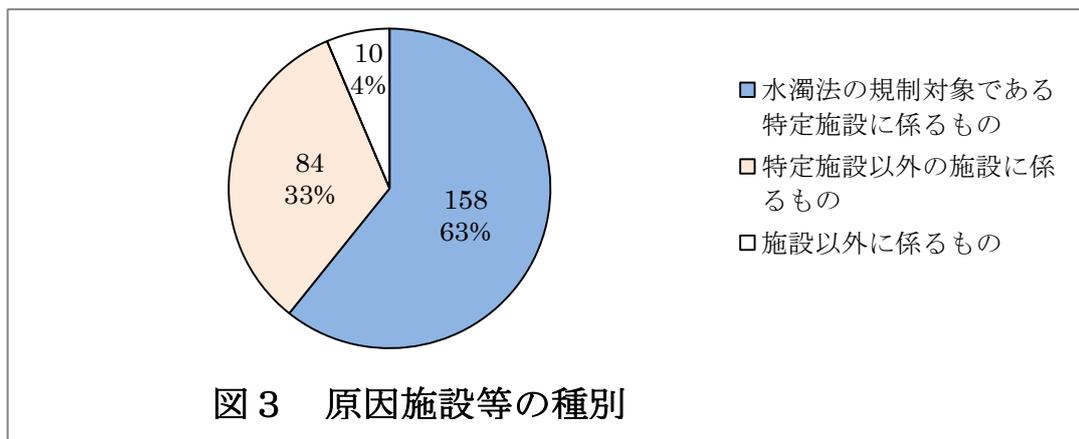
汚染原因行為等の終了時期が平成元年度以降の 252 件について、原因施設等を調査した結果、水濁法の規制対象施設である特定施設に係るものと特定又は推定されたの

が 158 件（63%）、特定施設以外の施設に係るものと特定又は推定されたのが 84 件（33%）、施設以外に係るものと推定されたのが 10 件（4%）であった。（図 3）

※「施設に係るもの」には、施設から出た汚水等に係る汚染が含まれる。以下同じ。

施設以外に係るものと特定又は推定された 10 件（図 3）では、浸透防止策がとられていない場所での作業に伴う浸透、溶剤等の運搬中にこぼれ浸透した事例などがあつた。

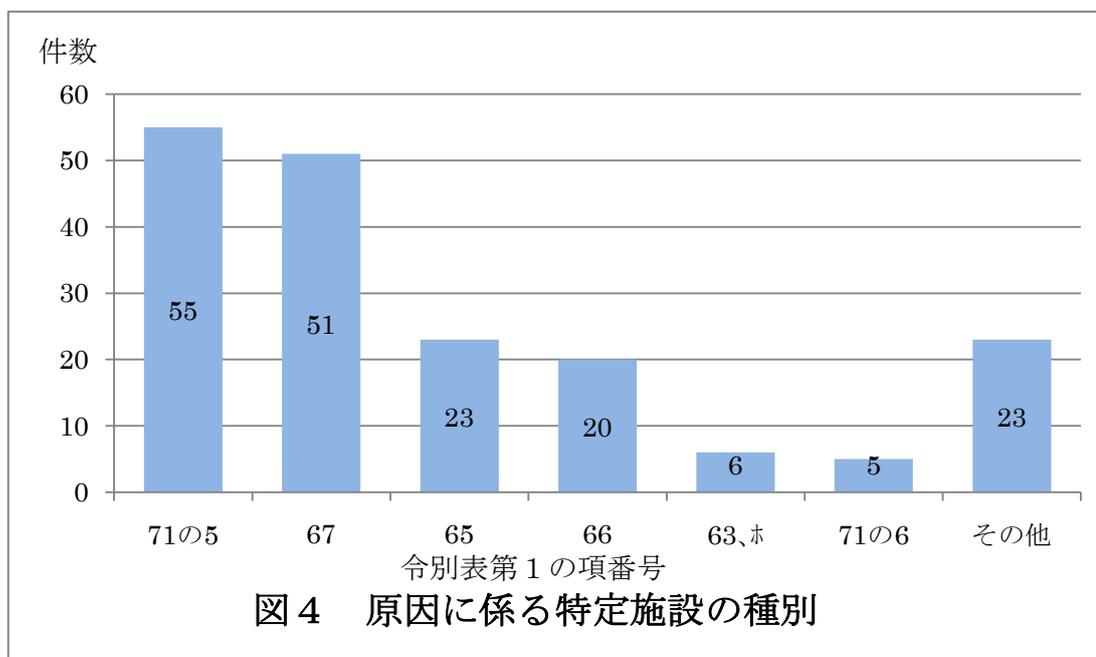
原因施設等が特定施設に係るものと特定又は推定された 158 件について、特定施設の種別毎の件数を図 4 に示す。

特定施設の種別では、トリクロロエチレン等の洗浄施設（令別表第一の 71 の 5）が 55 件、洗たく業の洗浄施設（令別表第一の 67）が 51 件、酸又はアルカリによる表面処理施設（令別表第一の 65）が 23 件、電気めつき施設（令別表第一の 66）が 20 件の順であった。

(※) 1 1 件で特定施設の複数の種別が汚染原因と推定される場合があるため、合計数は 153 件に一致しない。

2 水質汚濁防止法施行令別表第一の項番号

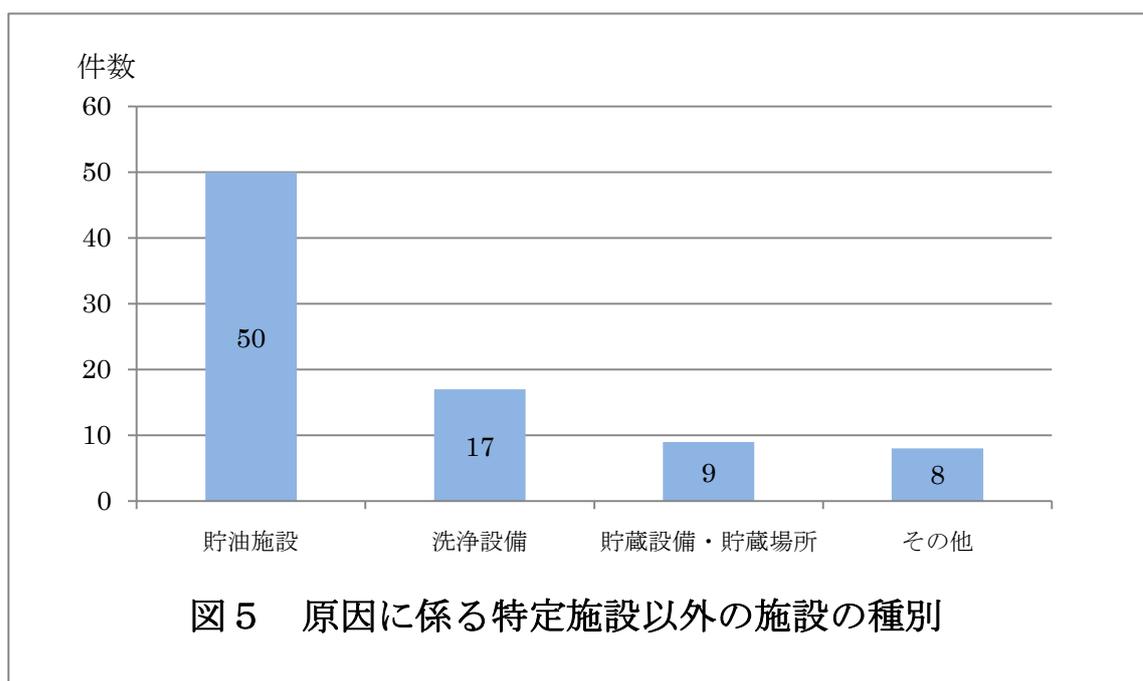
原因施設が水濁法の特定施設以外の施設に係るものと特定又は推定された 84 件について、施設の種別毎の件数を図 5 に示す。

貯油施設が 50 件、洗浄設備 17 件、貯蔵設備・貯蔵場所 9 件、その他 8 件の順であった。また、貯油施設 50 件のうち 49 件は汚染物質がベンゼンであった。また、その他の事例では、排水系統関連設備などがあつた。
