**平成 17 年度**  
**硝酸性窒素総合対策モデル事業**  
**長野県豊丘村における硝酸性窒素対策検討調査**  
**報告書**

**八千代エンジニアリング株式会社**

## 長野県豊丘村における硝酸性窒素対策検討調査の概要

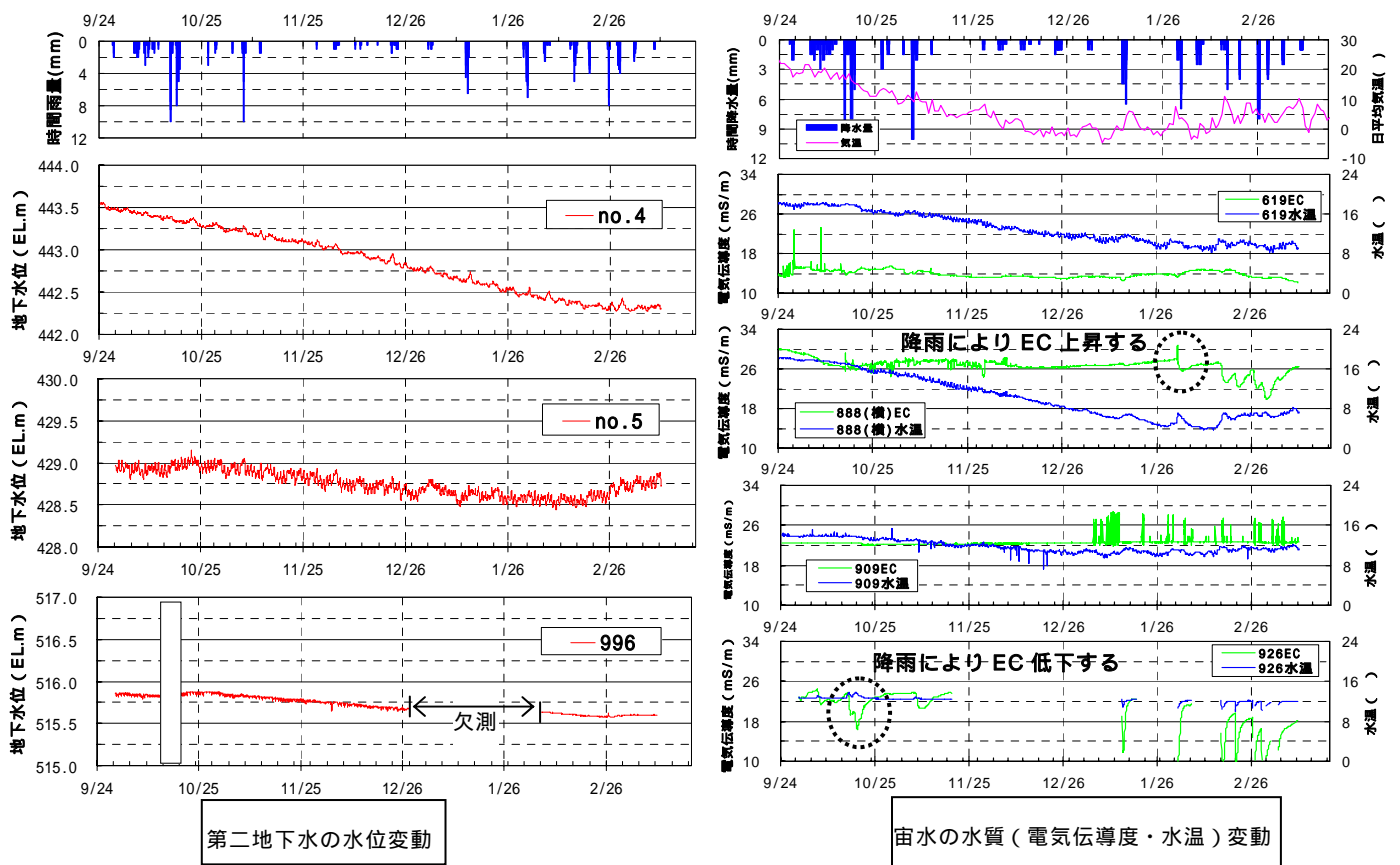
図-4 地下水・水質の変化

第二地下水(縦井戸)は降雨の影響を受けておらず、調査期間の秋季～冬季では降雨量が少ないため、水位が低下した。宙水(横井戸)は段丘崖下で湧出している。宙水の電気伝導度変化は井戸により異なり、降雨に伴い上昇あるいは低下する。これは井戸近傍の果樹分布、集水域の広がりや降水量が原因と考えられる(図-4 参照)。なお、宙水は降雨の少ない調査期間でも涸れない。
