6.3.3.2 高槻市

1) 把握方法

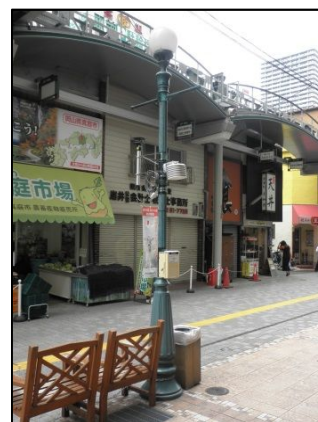
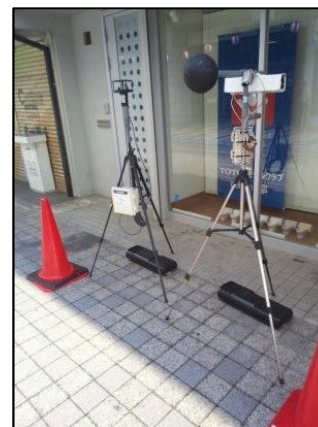
図 6.23 高槻市での測定機器

- ①測定期間 2013年8月9日
- ②測定項目と測定場所
気温・湿度 (強制通風)、表面温度、
黒球温度、風向風速 (5か所)
サーモカメラによる表面温度分布 (街路全体)

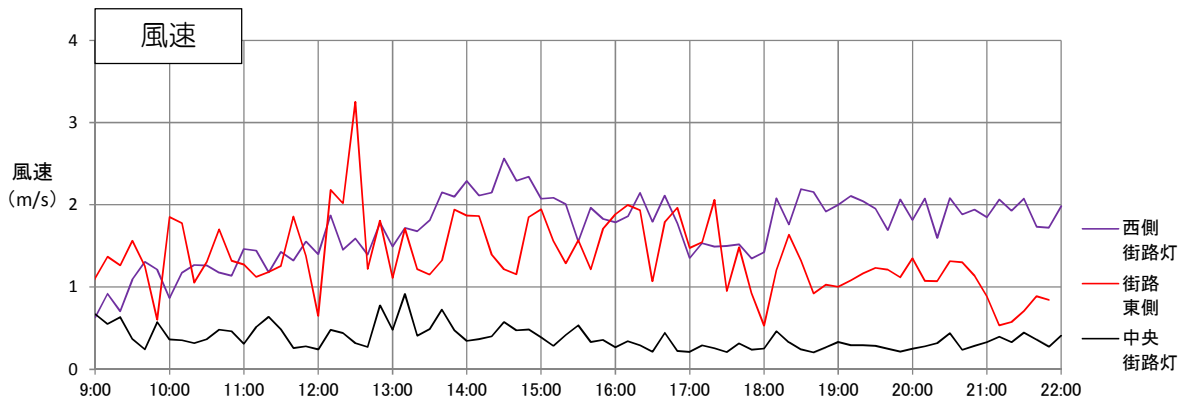
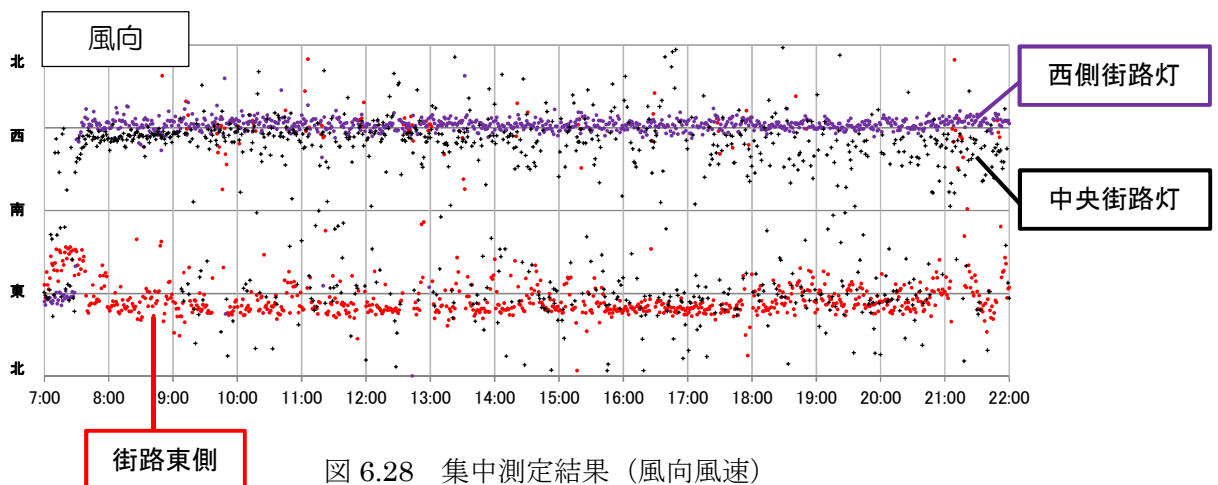
図 6.28 集中測定結果 (風向風速)

8月9日の風速と風向の街路西側、中央、東側の3地点の測定結果を示す。

西側の風速は、正午過ぎにかけて次第に強くなり、夕方に一時的に弱くなるがそれ以外では午後は2m/s前後であった。風向は7時台に弱い東風であったが、それ以降は常に西風であった。街路の東側は東風が中心で、夕方以降は西風より風速が小さくなった。中央は常に0.5m/s程度の風速で、風向は午前中を中心に西風の時間帯が多いが、東風になるなど安定していなかった。

- ア 気温は朝 8 時頃に 30°C を超え、午前中は南側、東側の気温が高く、午後は西側、南側の気温が高くなっていた。
- イ 商店街中央は、商業施設があるため日射が当たりやすく、商業施設から冷房が漏れ出している可能性もあり気温が低いとため、東西に比べ熱環境的な厳しさは少ない。
- ウ 商店街西側の風は商店街に向けて 2m/s 程度、東側は商店街に向けて 1~2m/s の一定方向の風が吹いているが、商店街中央は 0.5m/s 程度の弱い風で風向が一定ではない。
- エ 商店街の舗装は、アスファルトと同様に表面温度が上がりやすい素材であり、商店街の東側は午前中に日射が当たり、西側は午後に日射が当たるため路面温度が高くなる。
- オ 商店街西側のベンチは、西日の影響で夕方に表面温度が上昇している。日射を遮る為には、商業施設南側の様に街路樹など熱を持ちにくい物で日射を遮蔽する事が有効である。

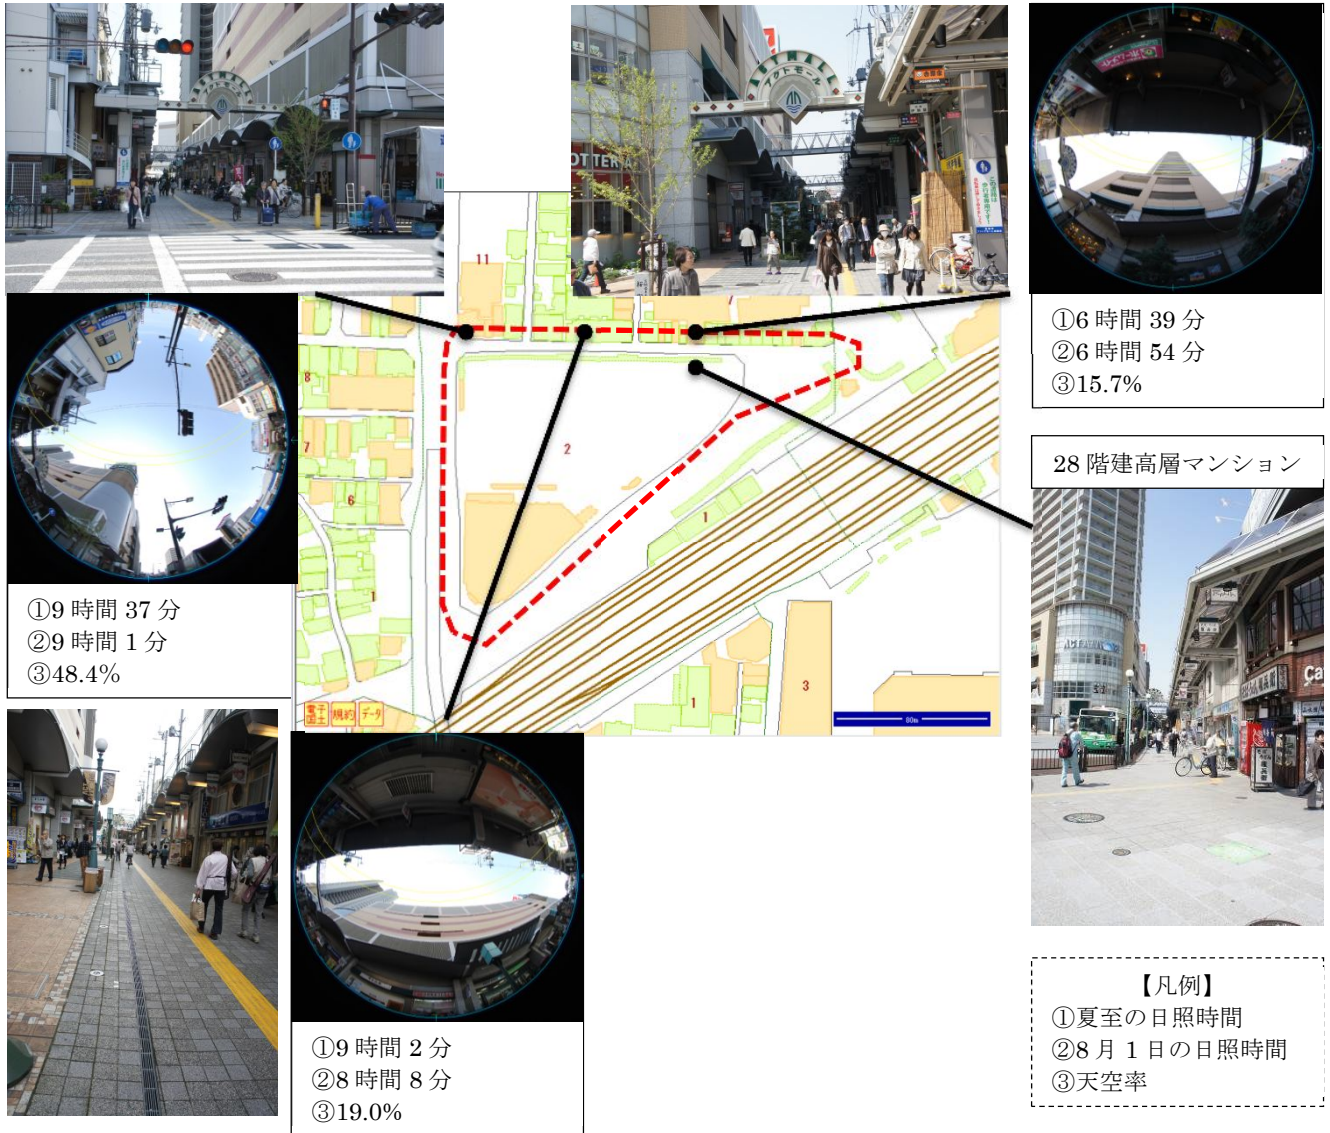
図 6.30 モデル地区周辺の日射状況（高槻市）

モデル地区周辺の日照状況として、アクトアモーレ商店街における天空写真から日照時間及び天空率を整理した（図 6.30）。

夏期の日照時間は、商店街西端や商店街中央部分で 8～9 時間程度、南側に高層マンションが建つ商店街東側では 7 時間程度である。

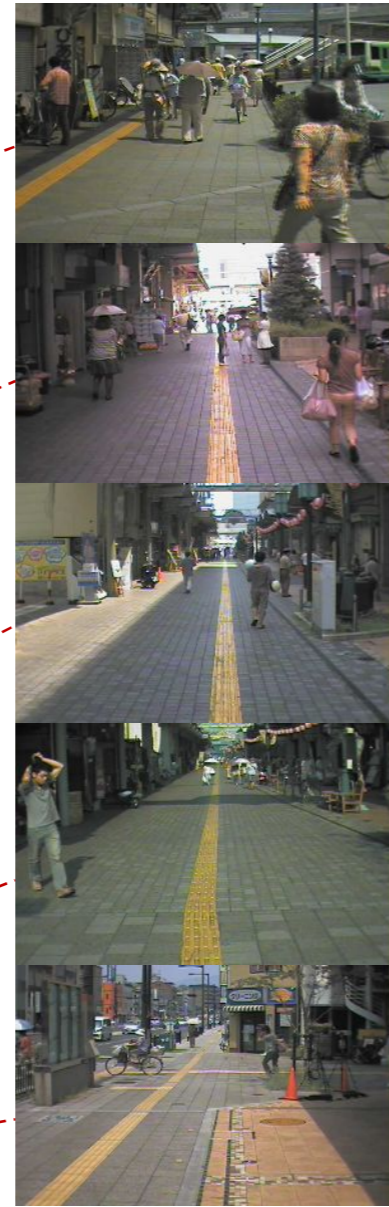
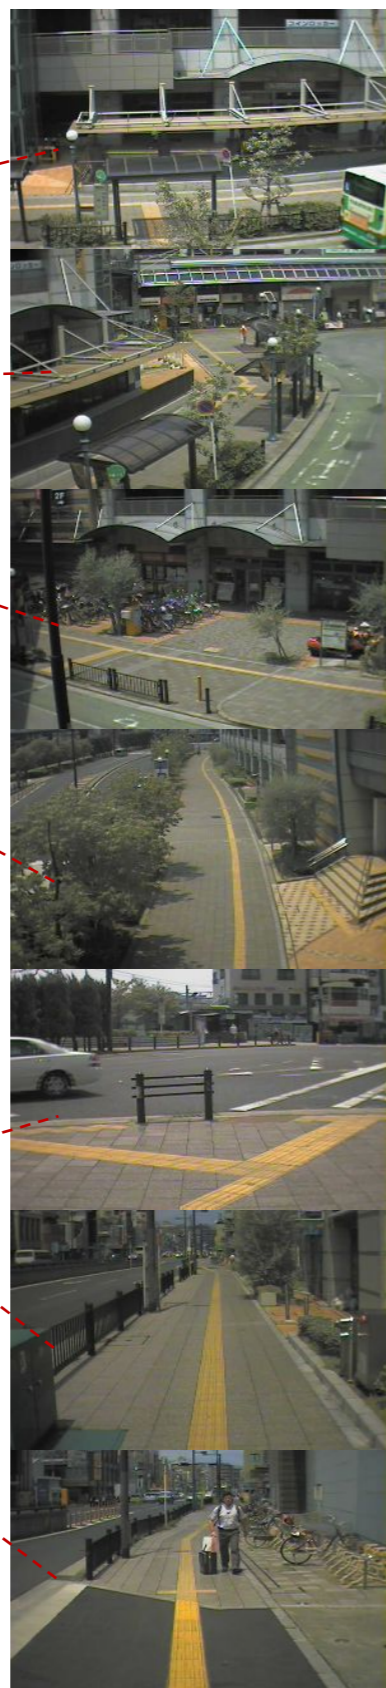
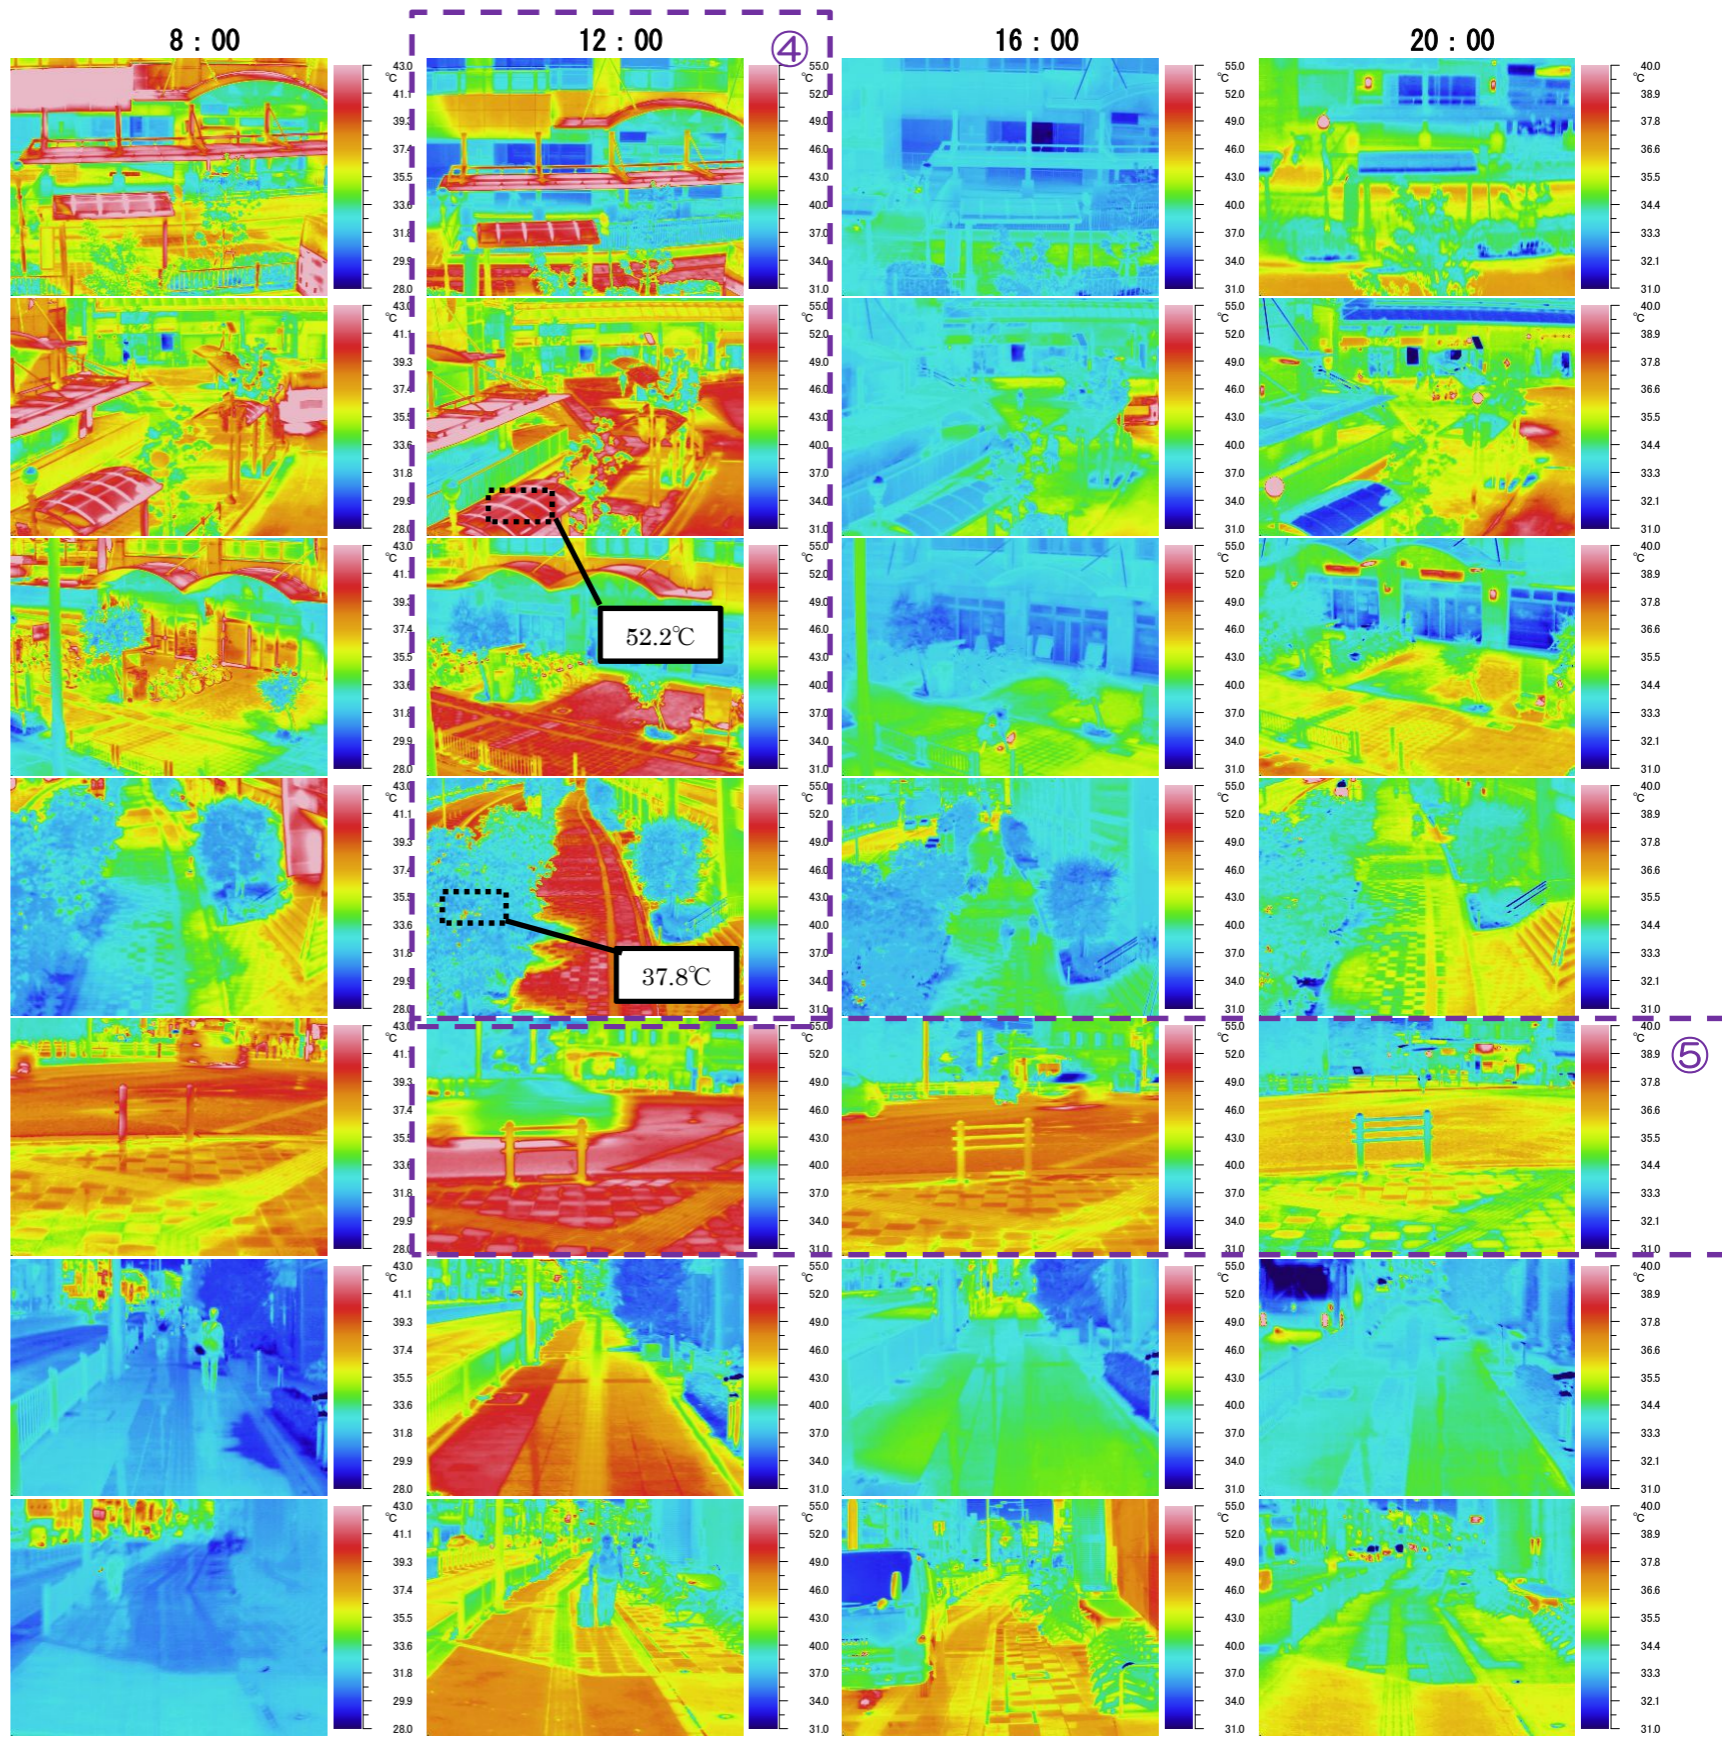
以下に、熱画像の一覧から抽出した熱環境的な特徴を示す。

No.		熱環境的な特徴
①	東側	早朝から昼過ぎまで日射が当たるため、12時で路面温度は 51.4℃となっている。また、その熱を夜まで持ち続ける。
②	商店街 中央	商業施設があるため日射が当たらない、もしくは当たっても短時間なため、路面温度はさほど上がらない。
③	西側	昼過ぎから日射が当たり路面温度が高くなる。ベンチにも日射が当たるため、ベンチの温度が 44.2℃になっている。
④	バス停留所 商業施設南側	バス停留所のひさしは日射を遮るが、ひさし自体が 52.2℃と熱を持ち熱源になっている。一方、同じ日向でも緑は高温にならず 37.8℃で、2つの差は 14.4℃であった。
⑤	商店街 商業施設周辺	商店街と商業施設周辺で共通の舗装材は、日射によってアスファルトと同じように高温化する。
