## 2.2 河川からの土砂流入

### 2.2.1 近年の豪雨による土砂の発生

#### (1) 平成 29 年 7 月九州北部豪雨における斜面崩壊位置及び崩壊面積率

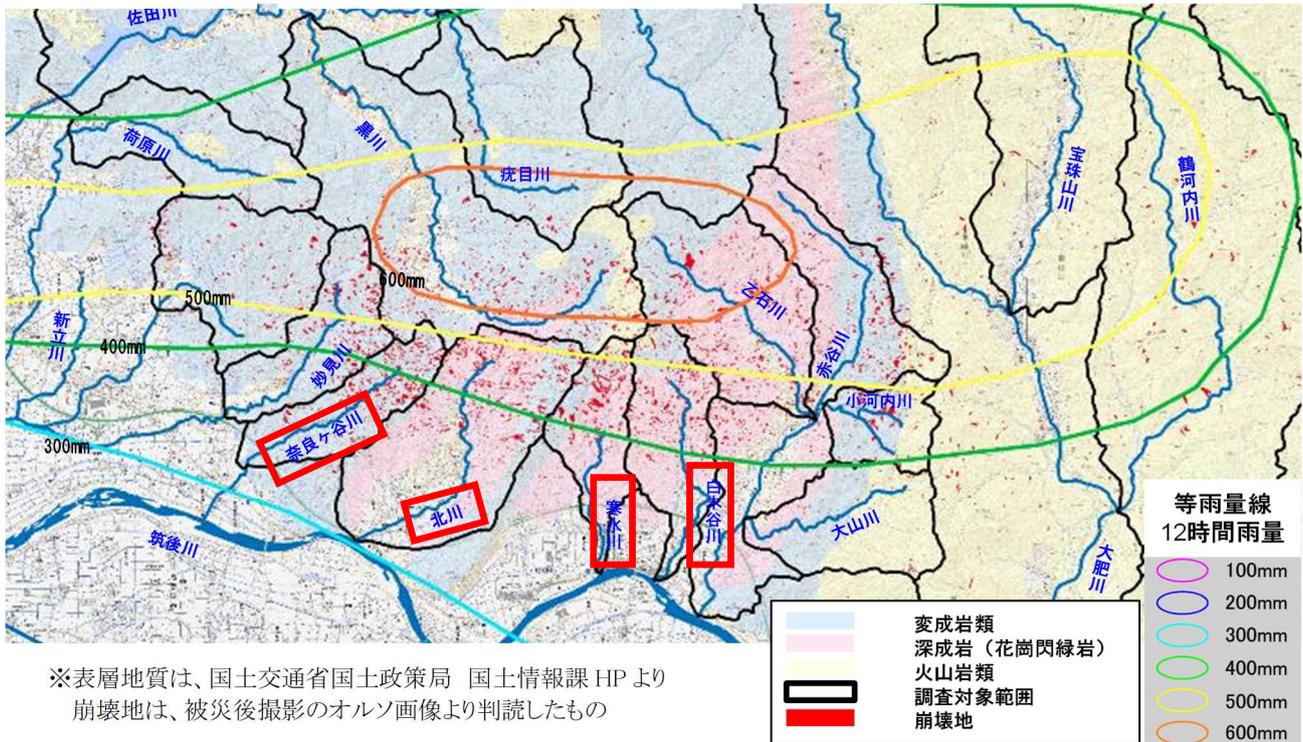
付図 2.2.1-1 平成 29 年 7 月九州北部豪雨の斜面崩壊位置

※表層地質は、国土交通省国土政策局 国土情報課 HP より  
崩壊地は、被災後撮影のオルソ画像より判読したもの

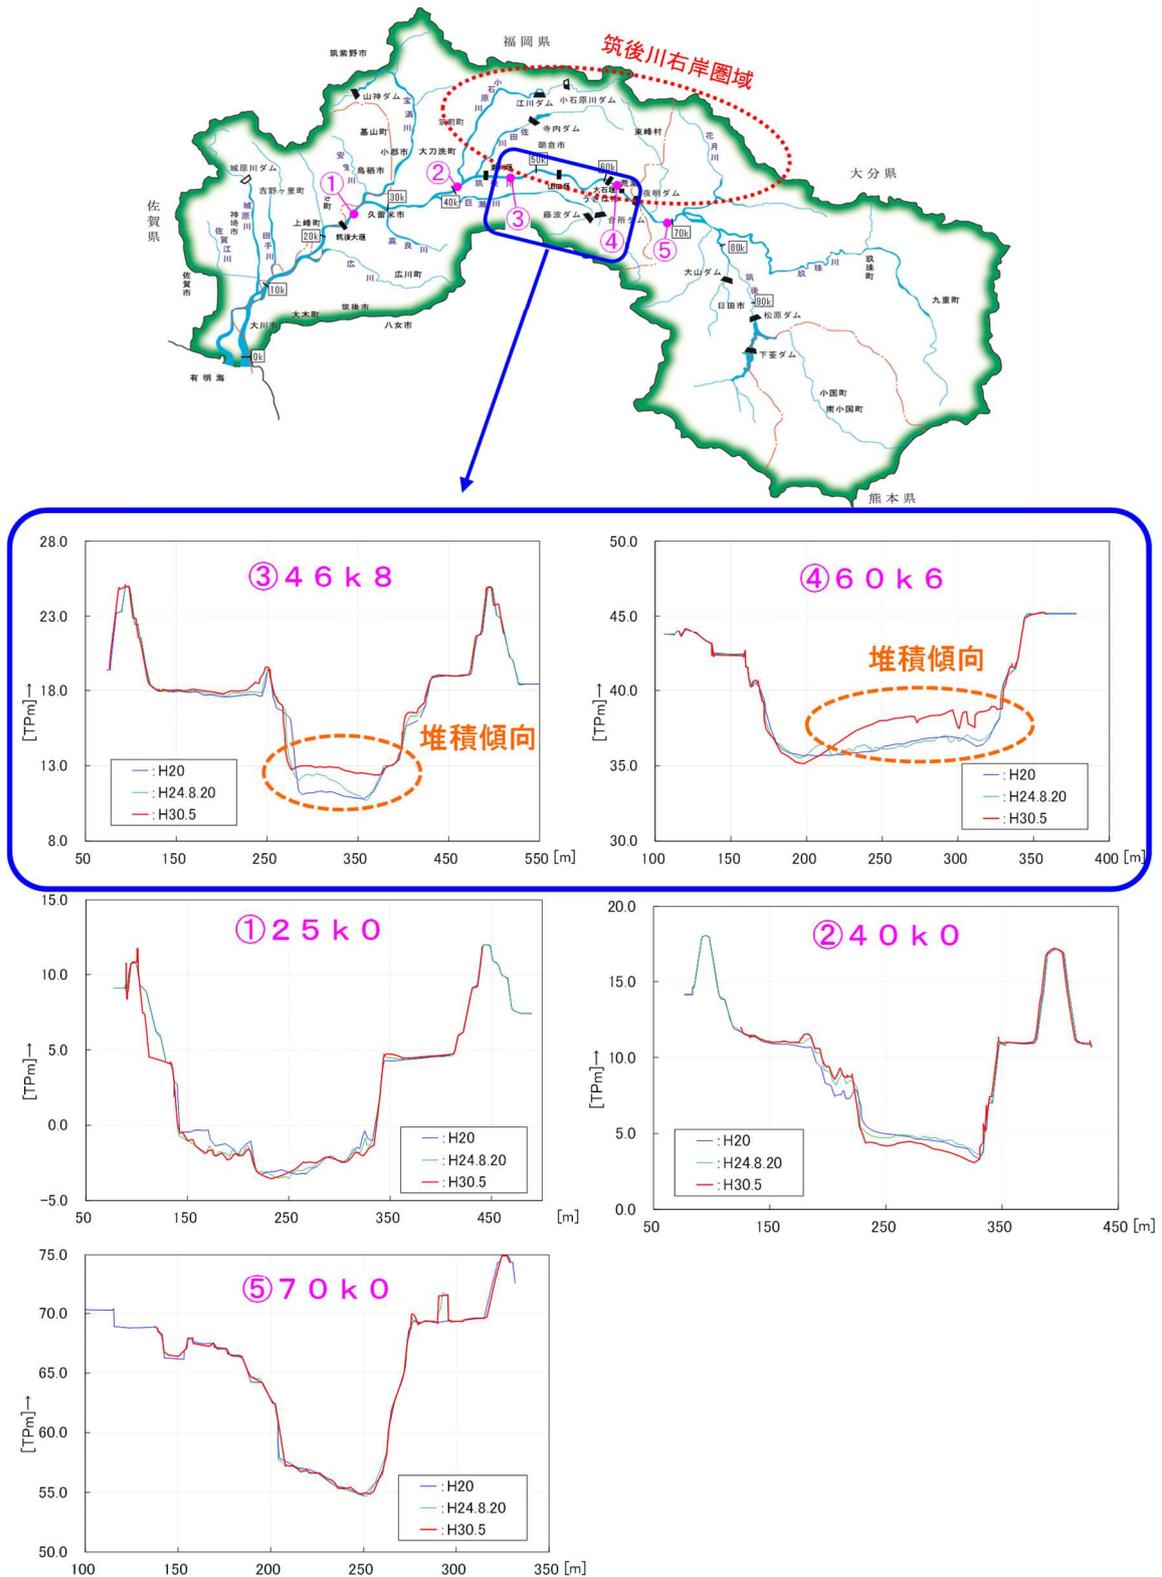
付図 2.2.1-3 平成 29 年 7 月九州北部豪雨災害後の筑後川(河道横断形状の変化)

(2) 平成 29 年 7 月九州北部豪雨後の河川の状況
