# 有明海・八代海等総合調査評価委員会 『土砂に関する知見の蓄積』に関する追加調査

令和8年1月22日  
国土交通省 九州地方整備局

# 筑後川土砂動態調査－調査概要

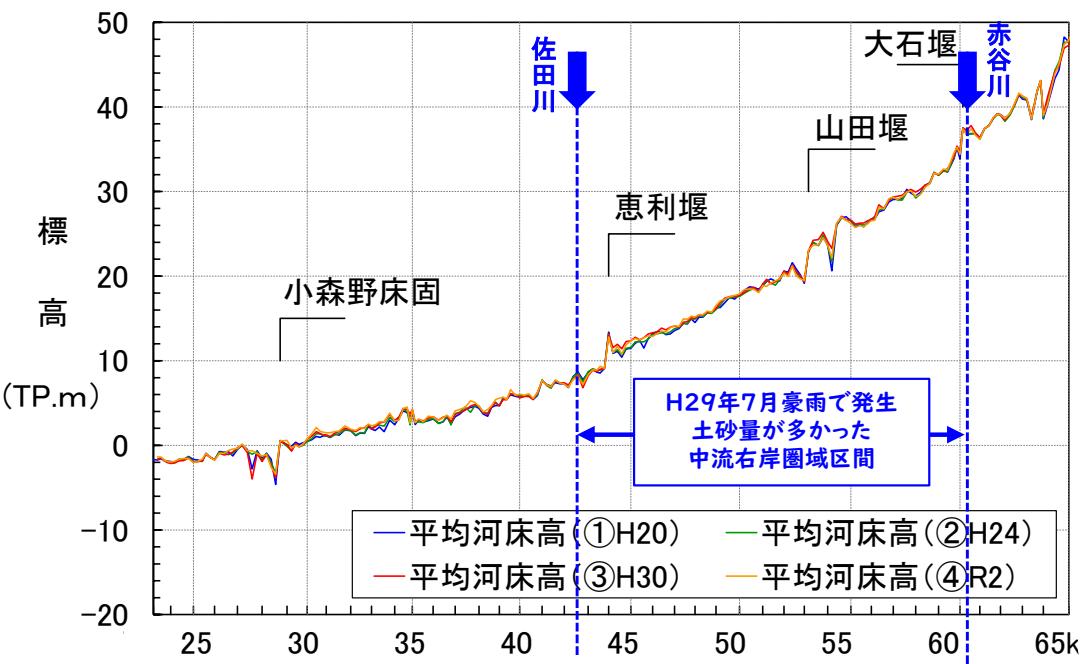
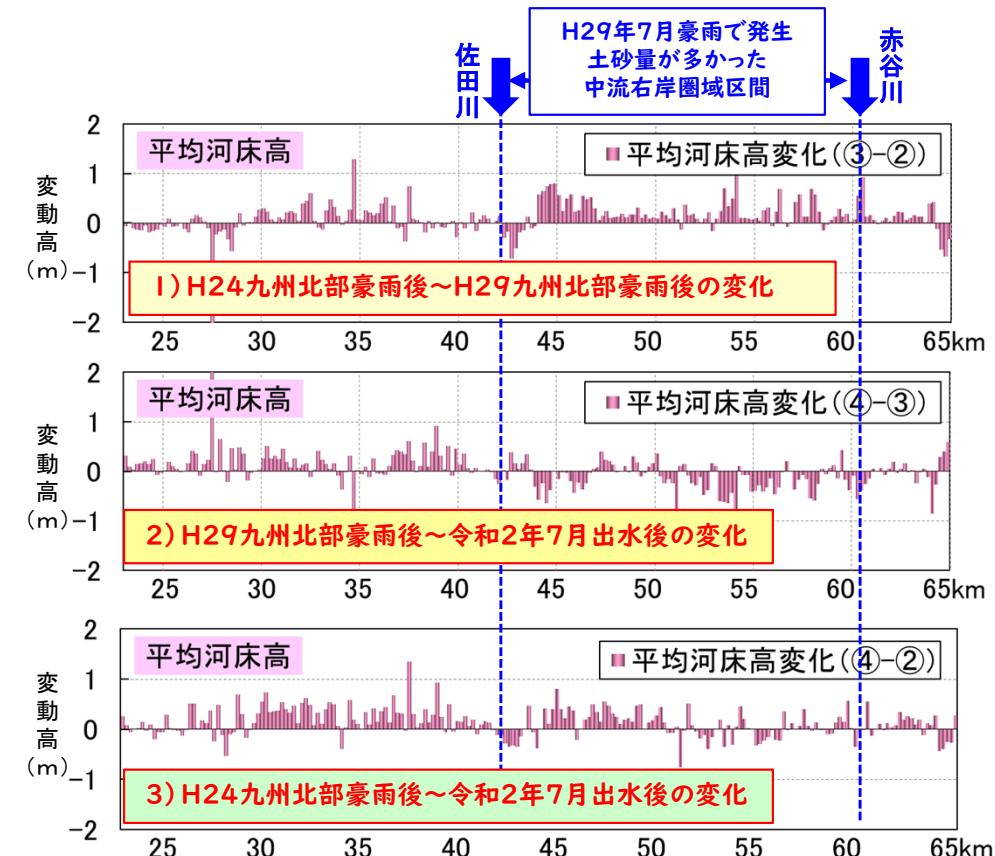
## 【平均河床高の変化】

- 1) 平成24年7月豪雨後と平成29年7月豪雨後を比較すると、筑後川の中流域では平均河床高が上昇している(H24～H30)
- 2) その後、中流域の一部では河床が低下し、下流側の河床高が上昇している(H30～R2)ため、上流側に堆積している土砂が、下流へ移動していると推測される。
- 3) 平成24年7月豪雨後と令和2年7月出水後を比較すると、河床は上昇傾向となっている(H24～R2)

※近年、筑後川で全川的に河道の横断測量成果が存在する最新の測量成果はR2のため、R2までの河床高の変化を整理している

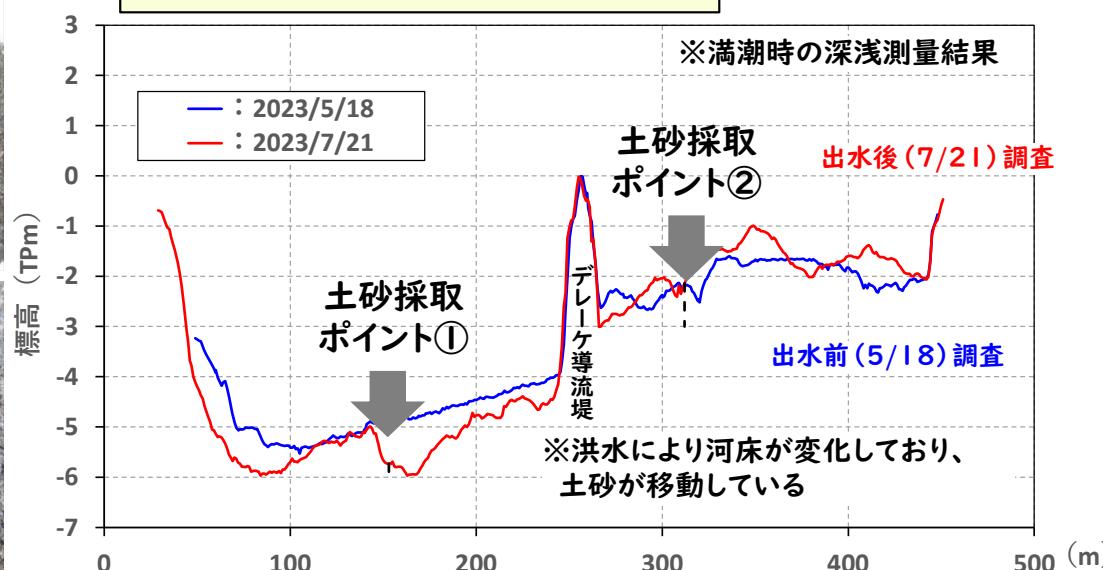
筑後川4k地点横断変化と土砂採取位置

- 令和5年の洪水前後の土砂動態調査(横断測量、河床材料採取)結果から、洪水後も河床に砂が分布しており、洪水時には下流へ移動していると思われる結果が得られている。

### ■横断形状と河床材料の変化(筑後川4k地点)

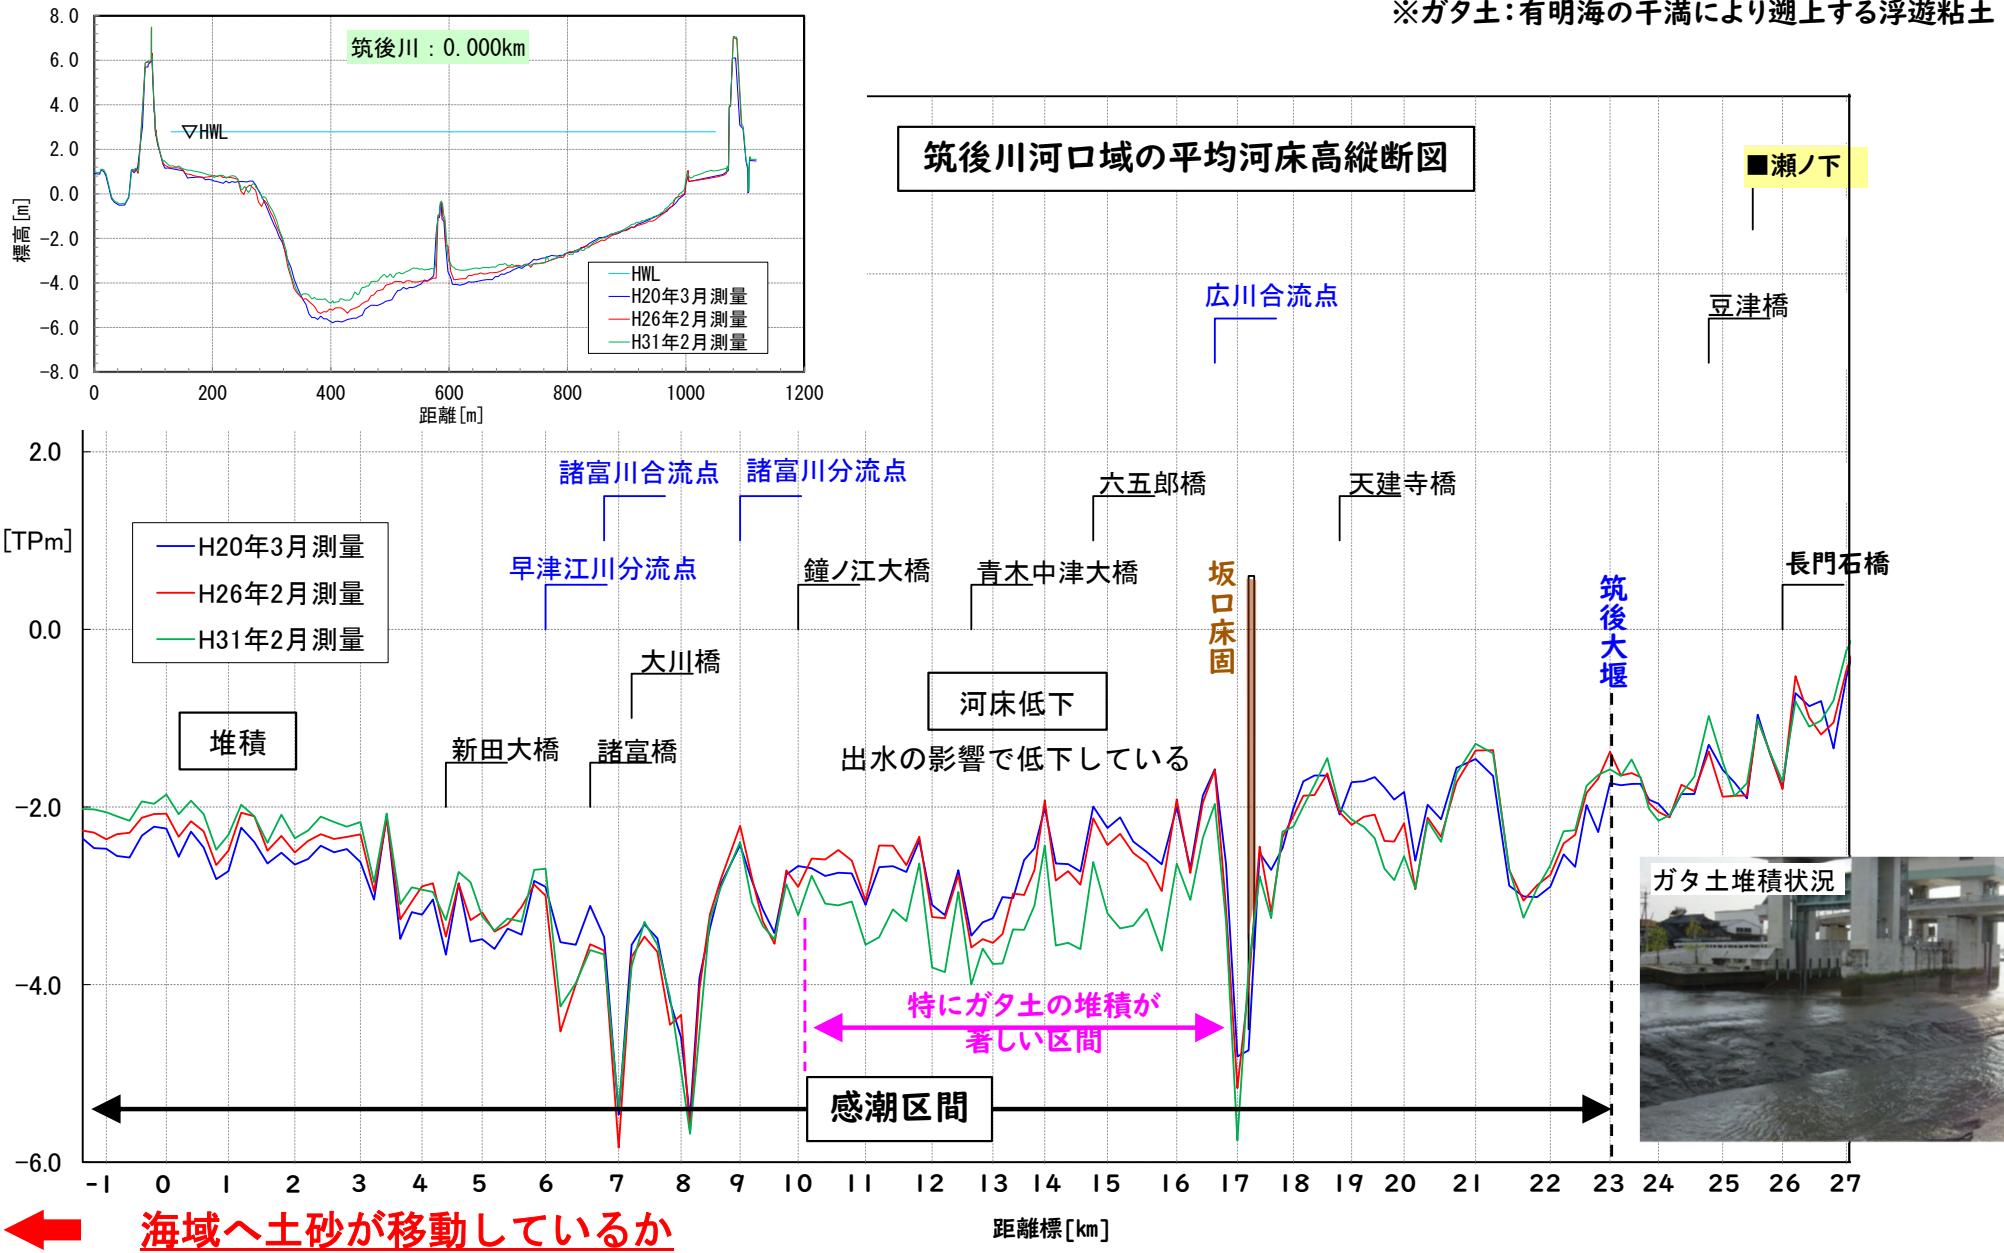
- 筑後大堰下流の感潮区間においては、有明海の潮汐及び洪水による影響により、ガタ土が堆積・移動し、河床が洗掘・堆積を繰り返している。

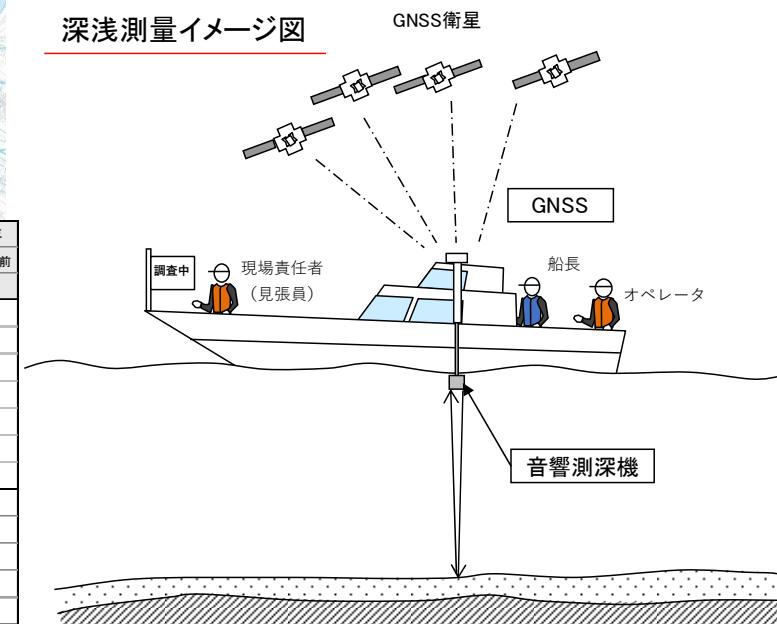
深浅測量イメージ図

調査内容【深浅測量、採泥・粒度分析】

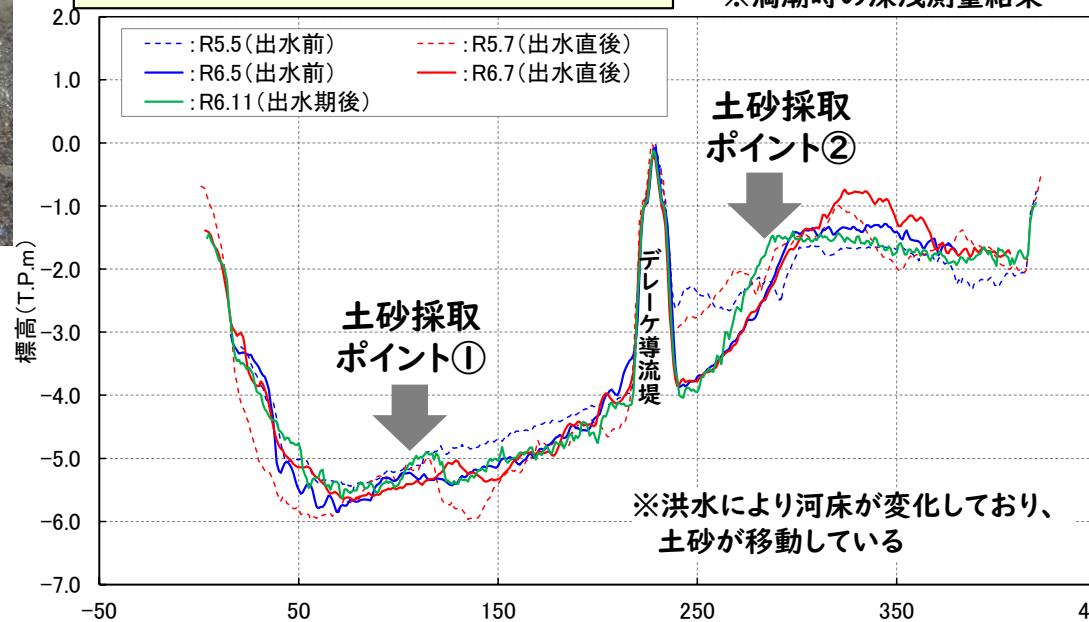
筑後川4k地点横断変化と土砂採取位置

●令和6年の洪水前後の土砂動態調査(横断測量、河床材料採取)結果から、令和5年度の調査結果と同様、河床に砂が分布しており、洪水時には下流へ移動していると思われる結果が得られた。

### ■横断形状と河床材料の変化(筑後川4k地点)

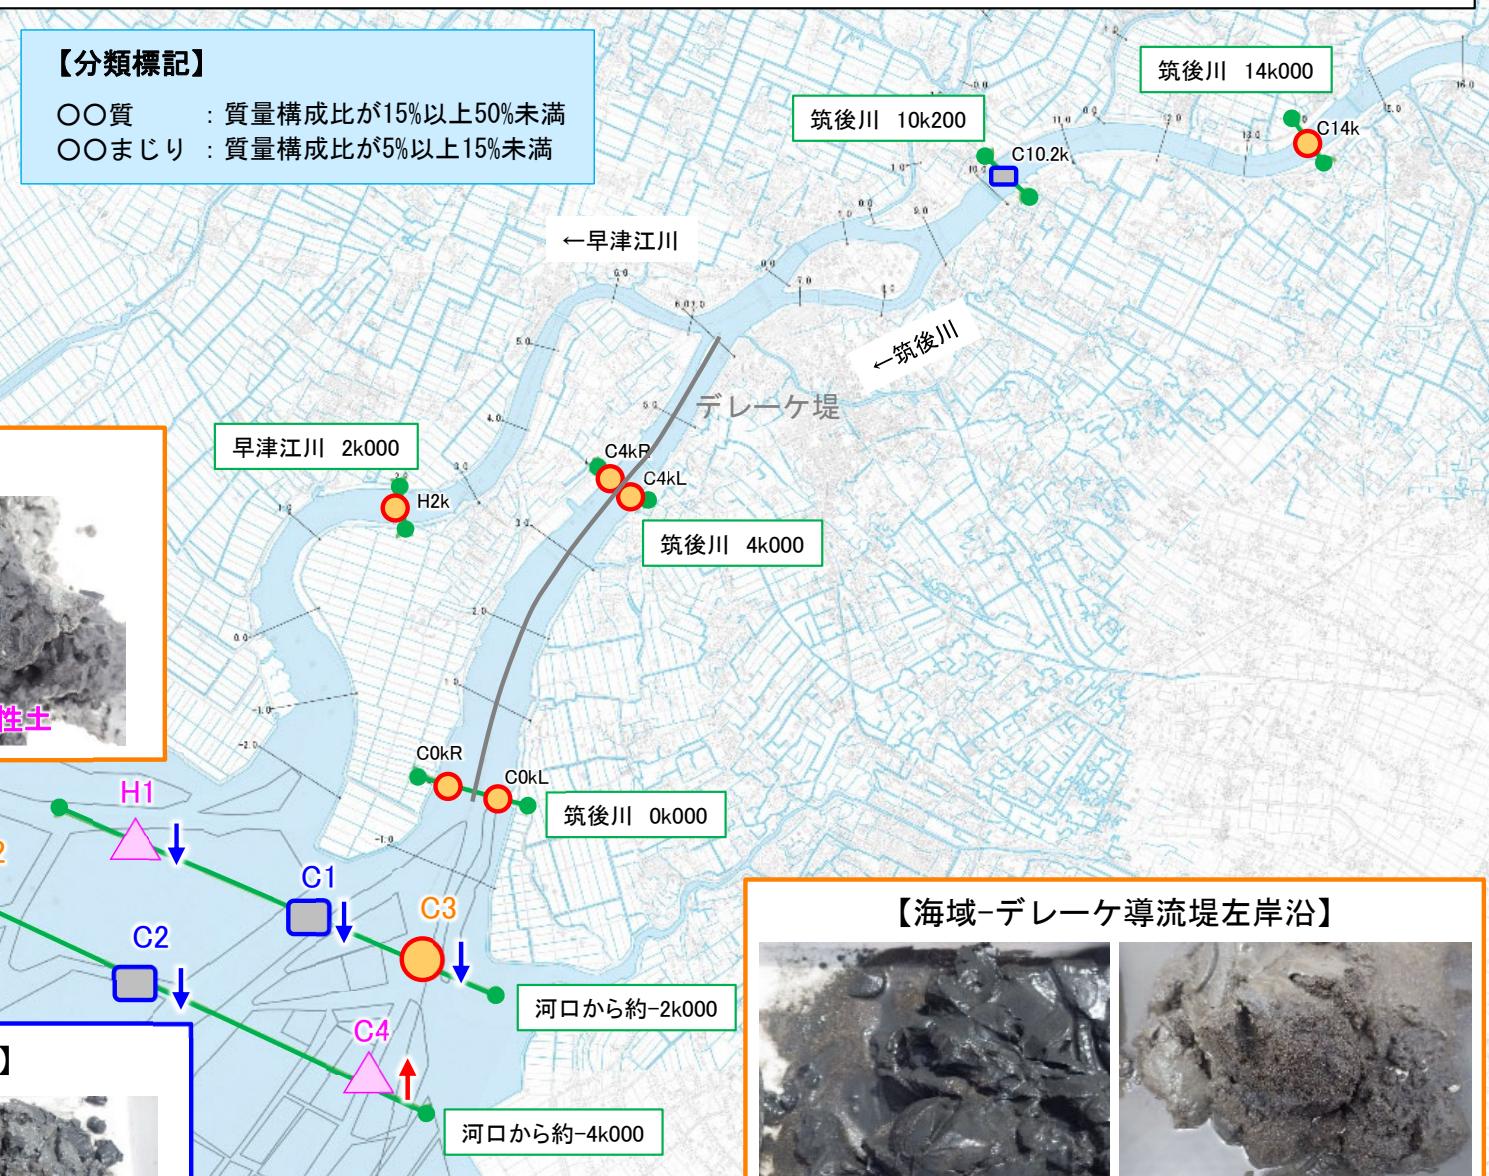
## 調査位置図及び採泥試料写真

- デレーク導流堤左岸沿い、早津江川沿いの地点で砂が確認された
- 特に、**本川左岸側 (C3, C4)** については、筑後川から砂が流出していると想定される

- ↑ : 澄筋部の河床上昇 (H20と比較)
- ↓ : 澄筋部の河床低下 (H20と比較)

- : 砂（細粒分まじり、細粒分質）が確認
- △ : 砂質粘性土が確認
- : 粘性土・砂まじり粘性土が確認

- 質 : 質量構成比が15%以上50%未満
- まじり : 質量構成比が5%以上15%未満

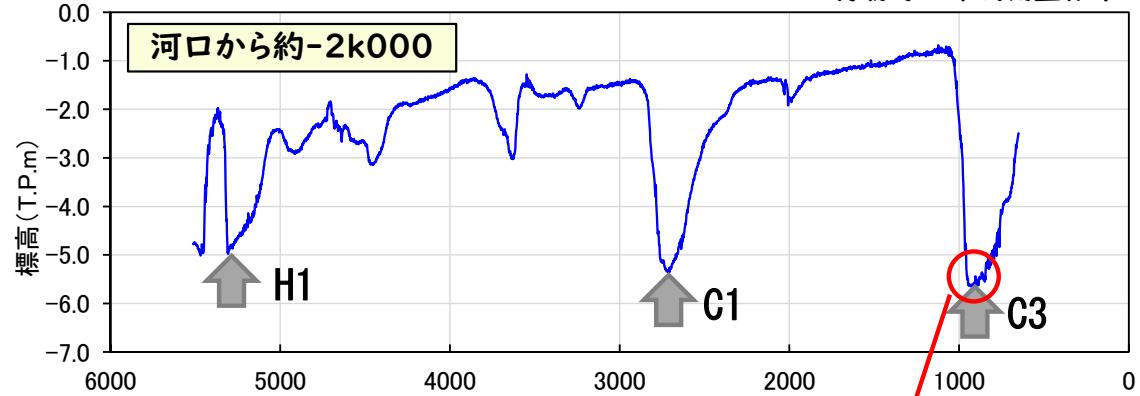
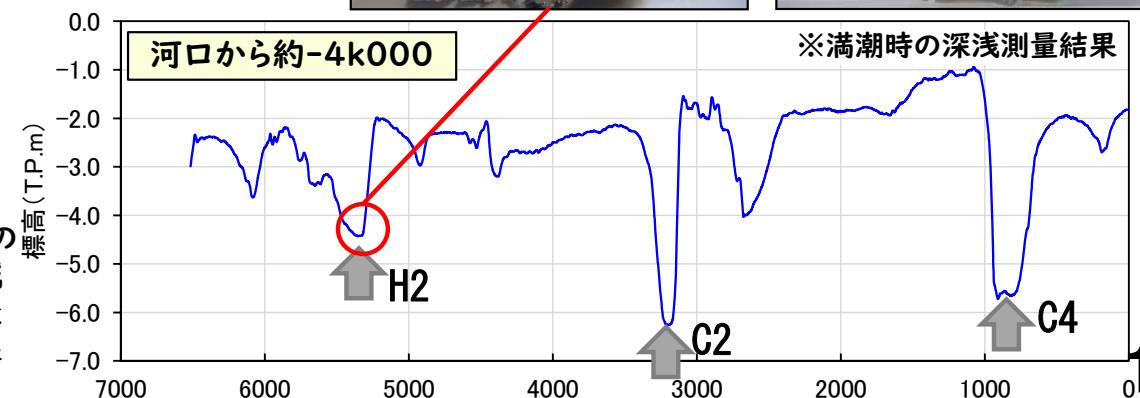
## ■ 横断形状・河床材料

- 河川から海域への土砂流出状況を把握するため、海域にて横断測量、河床材料調査を実施。
- 本川デレーヶ左岸及び早津江川に繋がる濁筋では、流心部に砂が確認された。
- 海域とH29九州北部豪雨後に河川に堆積した土砂の粒度分布を比較したところ、どちらも0.1~1.0mm程度の細砂が主体であり、河川に堆積した土砂が海域へ流出していると想定される。

※満潮時の深浅測量結果

本川デレーヶ右岸を除き、砂を確認  
特に、C3、H2地点では  
顕著な砂が確認された

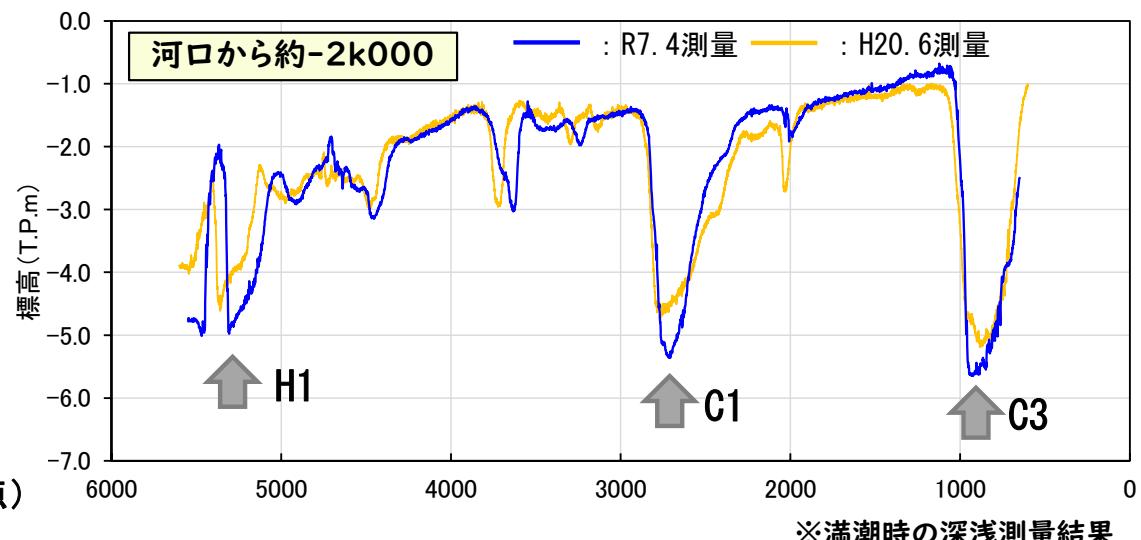
## ■横断形状

- 平成20年6月にも同様の地点で横断測量、河床材料調査を実施している。
- R7調査とH20調査の結果を比較すると、横断形状(濁筋の位置等)に大きな変化はないものの、濁筋の高さは変化が見られる。  
また、濁筋部における表層の土砂は、いずれの調査結果も0.1~1.0mm程度の砂が主体である。

※満潮時の深浅測量結果

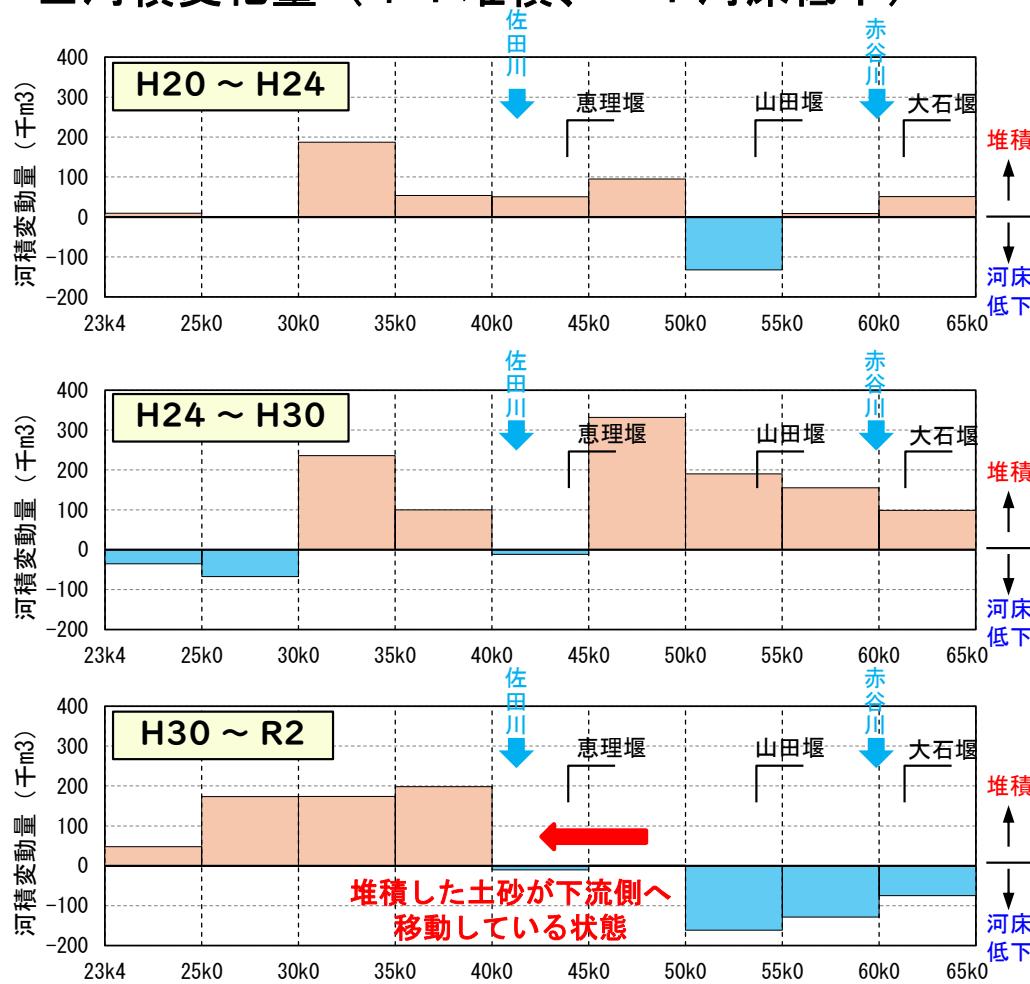
## ■河積変化量（+：堆積、-：河床低下）

- 平成24年7月豪雨、平成29年7月豪雨以降、筑後川の中流域では土砂供給が増加し、堆積傾向
- 縦断的な河積変化より、R2年はH30年と比較し、50k0~65k0付近で低下、23k4~40k0付近で堆積が確認されており、堆積した土砂が下流へ移動していることが推測される。
- 比較的安定していた平成20年を基準として経年的に河積の変化を確認した結果、堆積が進行しており、依然として安定した状態には至っていないと考えられる。

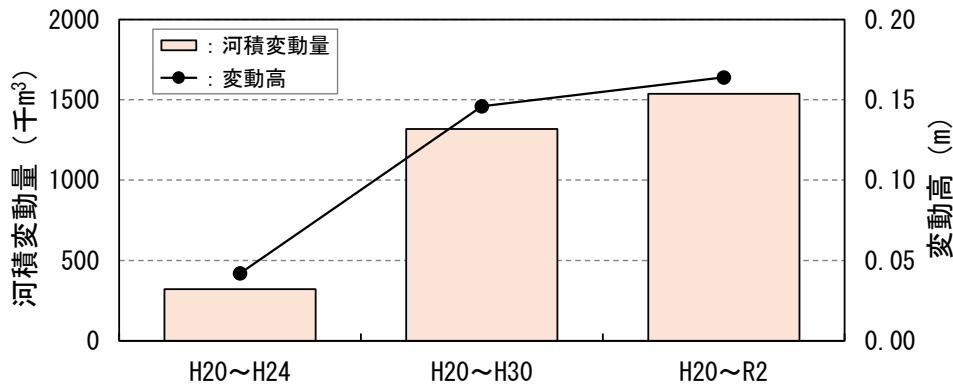
## ■河積変化量の経年変化 (H20年基準、23k4~65k0)

※河積変動量は200m間隔の横断測線におけるHWL以下の河積に  
区間距離を乗じ、5km間隔で累加したもの
