E-1 熱帯林の持続的管理の最適化に関する研究

(5) 環境インパクトの少ない木材搬出手法に関する調査研究

独立行政法人 森林総合研究所

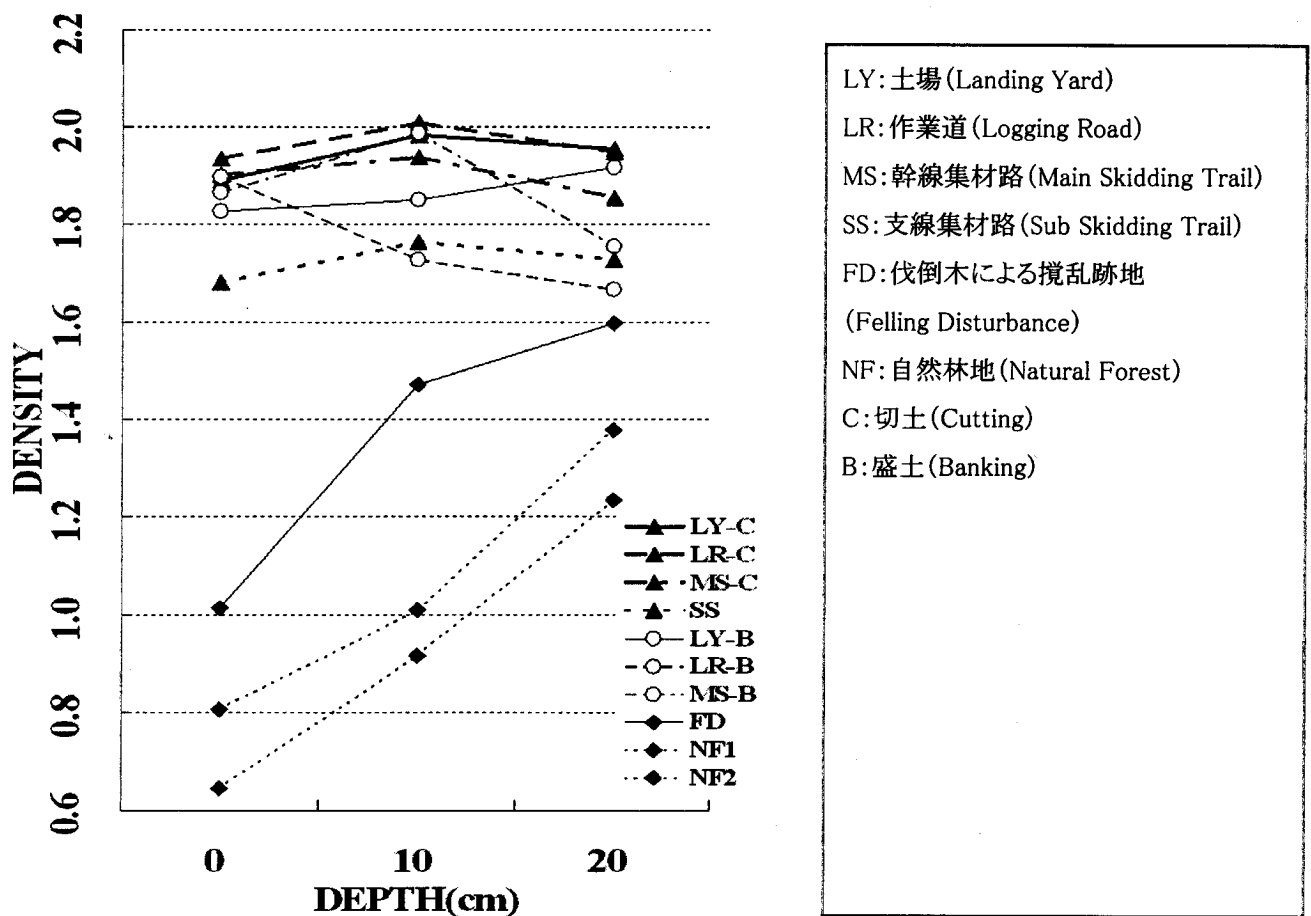
図-6 伐採作業により圧密された林地表土土壌の密度

伐採作業による林地表土の圧密状態を表すため、土壌の密度測定を行った。結果を図-6に示す。密度順に並べると、0、10cm 層では作業道、幹線集材路、土場、支線集材路、伐倒木による攪乱跡地、自然林地、20cm 層では土場が最上位に上がってほかは 0、10cm 層と同順となる。また、切土、盛土別に調査したところでは、幹線集材路の 10cm 層を除いて全て切土側の方が密度が大きい。切土側では深さ 10cm で最も密度が大きくなっていたが、盛土側では深さと密度の関係に一貫した傾向は見られなかった。もともと堅密な土壌では車両の踏圧が 10cm 付近の層に強く影響したのに対し、寄せ集めた土壌から成る盛土側では踏圧の影響層が一定しなかったのではないかと考えられる。固相の真比重は測定できなかったが、今回測定したサンプルのうち固相と気相を合わせた比重の最大値は 2.61 で、これは粘土の比重 2.65 に近く、気相の容積はほとんどゼロであると考えられる。固相の

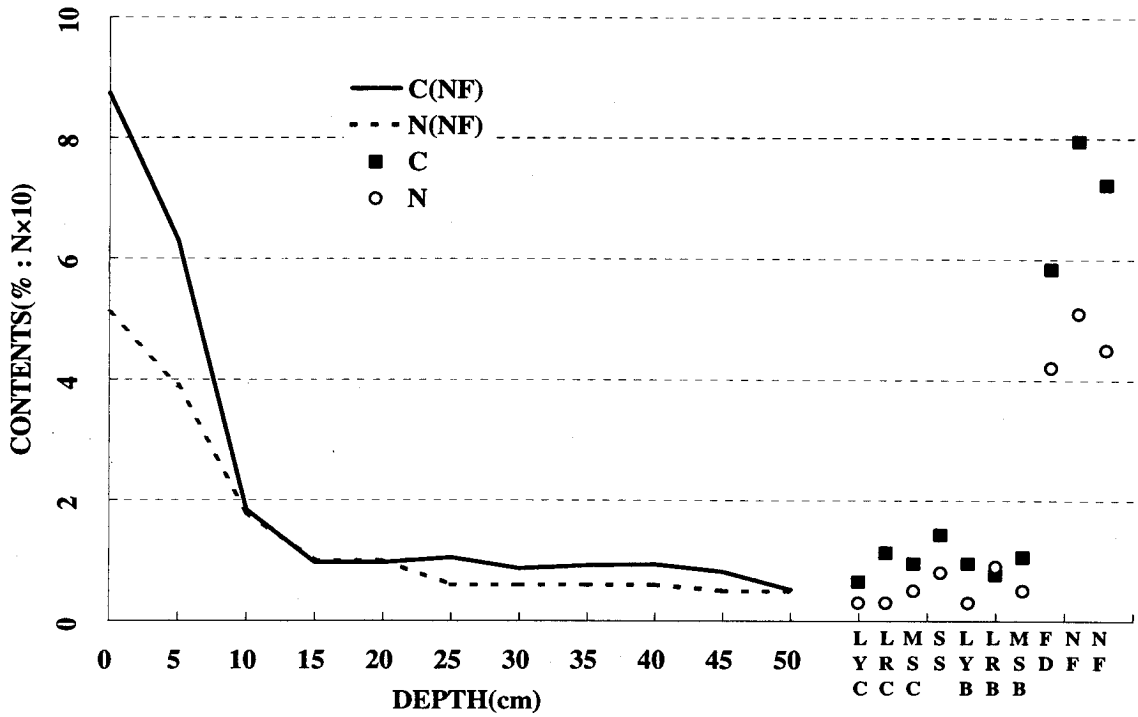
図-8 自然林地の深さ毎のC、N含有率、および伐採作業により攪乱を受けた
土壌表土のC、N含有率 (凡例は図-6を参照)

自然林地の深さ毎の C、N 含有率、および各調査区の表土の C、N 含有率を図-8 に示す。土場、作業道、集材路はいずれも表層土壌の有機物含有量が少なく、自然林地の心土に近い値を示すが、その中では支線集材路の値が比較的高く、やや表土よりの値を示す。このことは、表土の掘削深を反映しているものと考えられる。伐倒木による攪乱跡地では C、N 含有率は自然林地の表土と変わらず、伐倒により締固められたものの表土の移動は生じなかったと見られる。
