環境省では、下水道越流防止を踏まえた取り組みについて、学識者の意見を聴き検討を行い、平成 22 年 3 月に皇居外苑濠水質改善計画を作成した。本計画では、濠の水質改善対策が、下水道越流防止後も、水質の改善、水量の確保両面において必要であることから、以下のような様々な対策を掲げている。

新濠水浄化施設に関する基本的事項

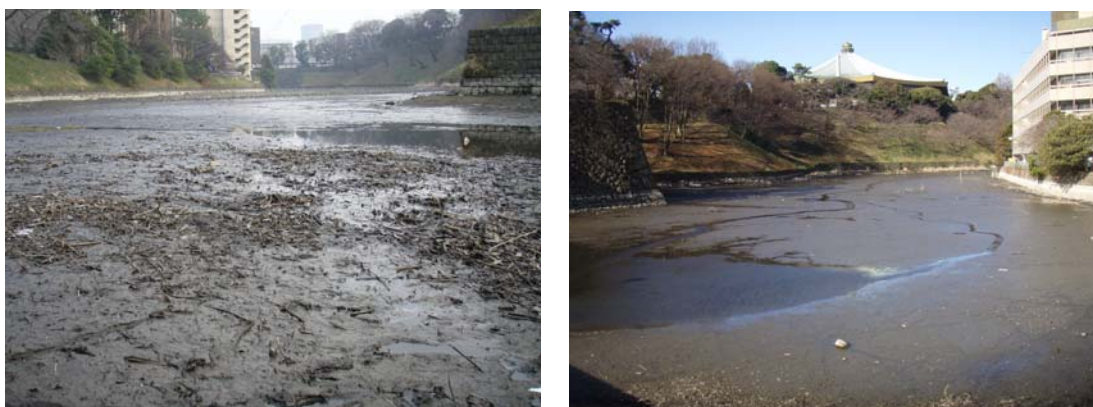
写真 牛ヶ淵の干し上げの事例（平成21年）

一方、一時的に濠から水を抜き底泥を空気に晒す「干し上げ」や一時的に水位を低下させ、部分的に底泥を空気に晒すことで、底泥中の有機物の分解を促すことが考えられる。干し上げは牛ヶ淵で実施事例があり（写真参照）、水位低下については他の湖沼で実施事例がある。

しかし、過去に実施した牛ヶ淵の干しあげによる水質改善効果は、上流の千鳥ヶ淵からの濠水の流入により相殺されてしまい、十分な実証はされていない。

ただし、干上げは水生生物に大きな影響を与えることから、その運用にあたっては時期、方法など検討が必要である。（牛ヶ淵の干上げについては、ツイトモなどの水生生物の再生が見られたが、濠の生態系全体への影響については十分に実証されていない）
