## リアルタイムモニター による測定結果

解体工事に伴うアスベスト除去工事現場(仙台市)

No. 32	調査地点図(詳細図)
地域名·事業所名	解体工事に伴うアスベスト除去工事
所在地	仙台市
地域分類	(2) 吹付け材の除去工事
地地万無	(2) 吸削け物の除去工事

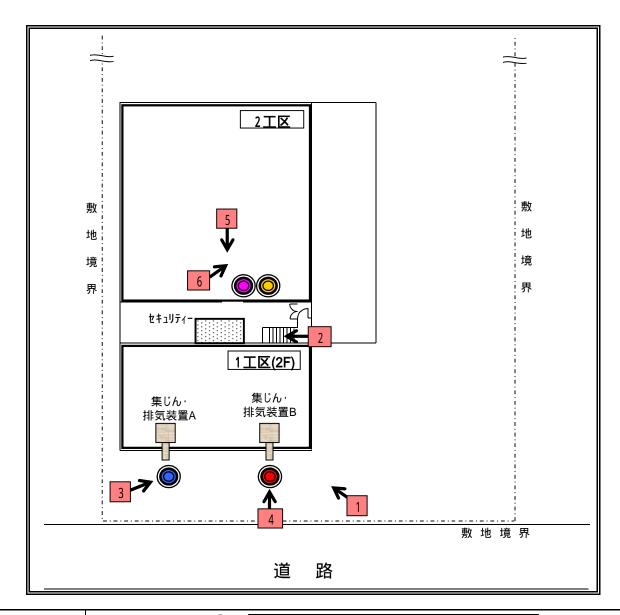
集じん・排気装置A前:ハリオサイエンス株式会

集じん・排気装置B前:柴田科学株式会社

セキュリティゾーン前:アエモテック株式会社

セキュリティゾーン前:株式会社ハットリ工業

写真の撮影方向を示す
